# TRIBUNALE ORDINARIO - BUSTO ARSIZIO

### 398/2022

## CONSULENZA ESTIMATIVA GIUDIZIARIA

**A** appartamento a DAIRAGO Via Legnano 10, della superficie commerciale di **113,05** mq per la quota di 1/1 di piena proprietà ( \*\*\* DATO OSCURATO \*\*\* )

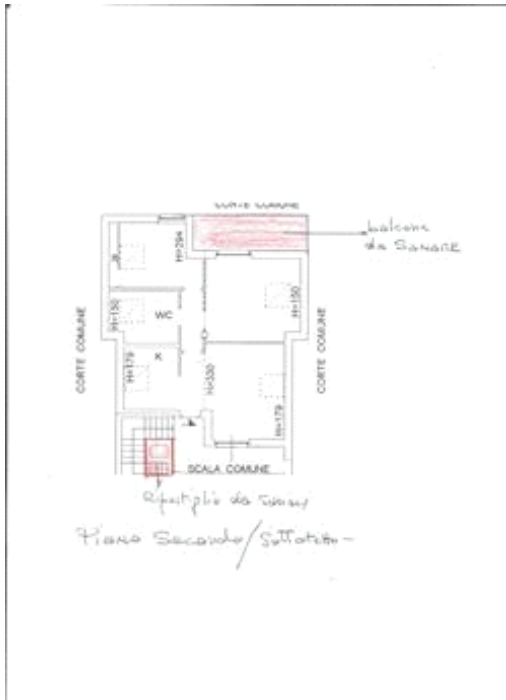
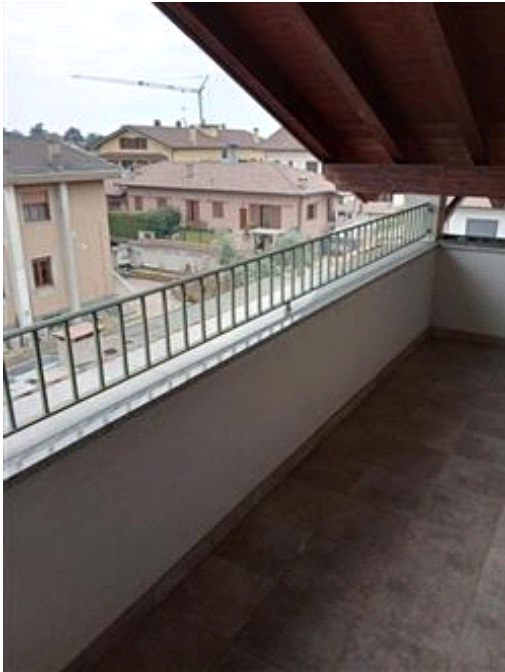
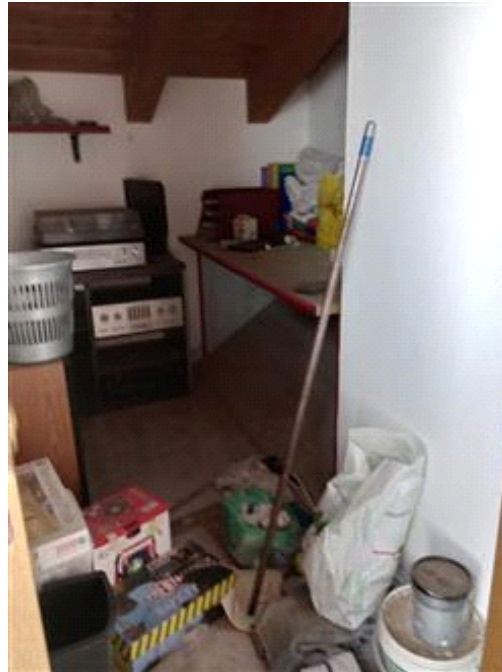
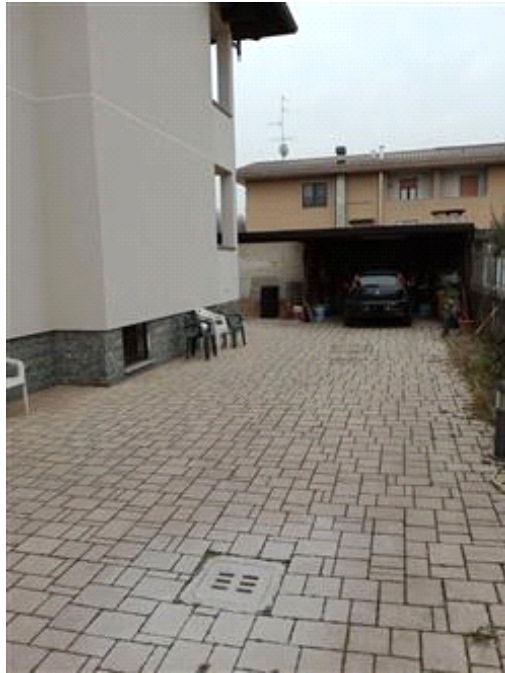
Sono state rilevate le seguenti difformità: 1) il balcone posto a Sud non riportato negli elaborati progettuali della sup. di ca mq. 11,00; lo stesso potrà essere riportato a semplice gronda della porzione sottostante, ovvero sanato per la sua consistenza effettiva (quale S.n.r./Superficie non residenziale-accessoria e non come S.l.p./volume). La decisione spetterà all'acquirente/assegnatario. Il costo presunto è di seguito esposto. 2) il ripostiglio (anch'esso Snr/Superficie non residenziale-accessoria e non come S.l.p./volume) realizzato in prossimità della scala di accesso (della sup. di ca mq. 5,00) e del pianerottolo/balcone privato per l'ingresso all'unità imm.re. La decisione spetterà, come sopra, all'acquirente/assegnatario. Il costo presunto verrà esposto di seguito. 3) la struttura portante e di copertura (tettoia aperta su un unico lato) e vani accessori vari posti sul confine Sud (la tettoia citata è a copertura del parcheggio vincolato urbanisticamente alla u.i. di cui alla presente relazione). Si consiglia la rimozione del manufatto (fatto salvo ogni e differente necessità di scelta da parte dell'acquirente/assegnatario e il relativo costo è esposto in sdeguito (unitamente a quanto stimato per gli altri due punti di cui sopra). (normativa di riferimento: regolamento edilizio e N.t.a. del P.g.t. Comunale, regolamento di igiene)

Per quanto riguarda la copertura e la struttura portante sottostante dell'area asservita urbanisticamente all'unità imm.re oggetto della presente, pur esclusa dal pignoramento, dovrà essere - purtroppo - oggetto di regolarizzazione o meno da parte dell'utilizzatore e, pertanto, in forza di questo presupposto (il Comune si rivolgerà ovviamente all'assegnatario del bene, quale utilizzatore dell'area) il relativo costo è contabilizzato unitamente a quello dei due primi punti di quanto accertato e differente dagli atti abilitativi.

Le difformità sono regolarizzabili mediante: interventi di rimozione/ripristino, ovvero procedura amm.va comunale di sanatoria delle opere difformi (per quanto riguarda il balcone e il ripostiglio realizzato nel vano scala); in merito alla copertura del posto auto si consiglia la rimozione.

- ripristino dello stato assentito del balcone lato Sud (formazione tetto, lattoneria e manto copertura), ovvero sanatoria con oblazione, oneri concessori (doppi); nel valore espresso si presume il costo della sanatoria: €3.500,00
- sanatoria del vano accessorio realizzato nel vano scala (comune a tutte le u.i. del fabbricato), stralcio catastale e succ. intestazione esclusiva con atto notarile (nell'importo si considera l'onere minore per la rimozione e il ripristino): €4.000,00
- rimozione della struttura e del manto di copertura del parcheggio asservito all'appartamento: €2.000,00
- onorari e spese del tecnico abilitato ed incaricato per l'iter amm.vo comunale e catastale: €4.500,00
