TRIBUNALE ORDINARIO - BUSTO ARSIZIO

ESPROPRIAZIONI IMMOBILIARI

232/2024

CONSULENZA ESTIMATIVA GIUDIZIARIA

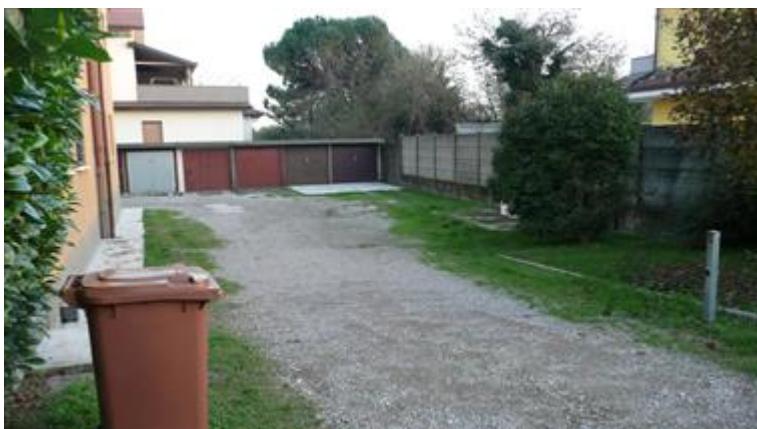
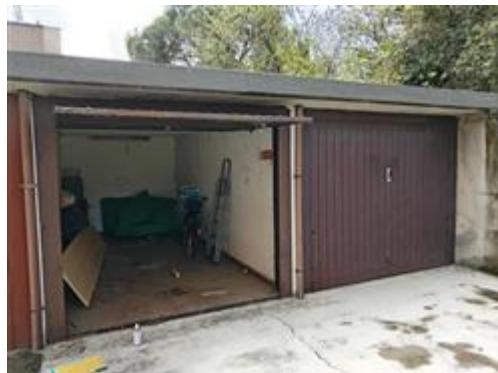
ACCESSORI:**box singolo.**

la planimetria originaria depositata il 16/10/1989 prot 1455565 è stata soppressa in quanto conteneva particolari non veritieri ed è stata sostituita con nuova planimetria nel rispetto dei passaggi

descrizione	consistenza	indice	commerciale
AUTORIMESSA	15,00	x 50 %	= 7,50
Totale:	15,00		7,50
