# TRIBUNALE ORDINARIO - BUSTO ARSIZIO

### 340/2024

## CONSULENZA ESTIMATIVA GIUDIZIARIA

**A** **appartamento** a SARONNO Via Padre Reginaldo Giuliani 119, quartiere periferia Sud Est, della superficie commerciale di **96,84** mq per la quota di:

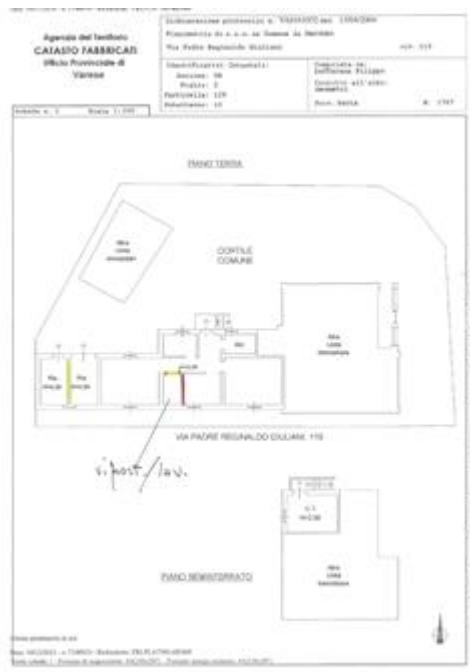
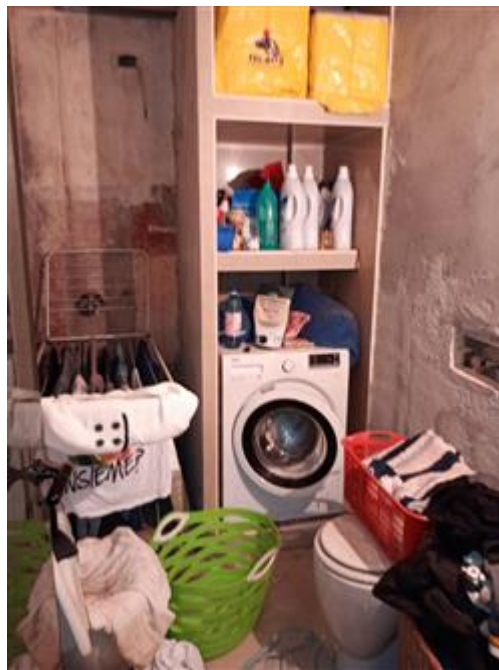
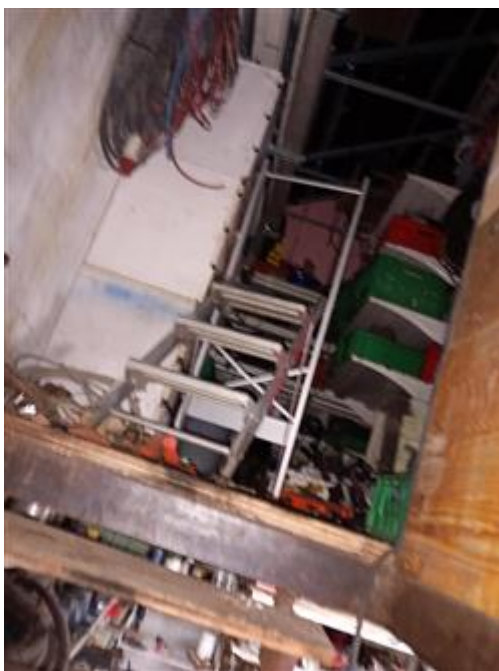
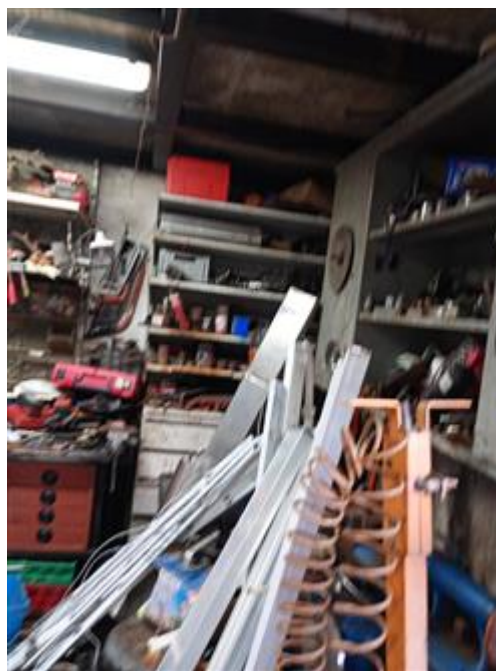
Sono state rilevate le seguenti difformità: formazione di vano ripostiglio/lavanderia a parte della camera da letto; rimozione della parete divisoria del vano ripostiglio esterno e creazione di un soppalco in ferro/acciaio e legno

Visto la destinazione urbanistica del ripostiglio lo scrivente consiglia la rimozione del soppalco realizzato anche per le relative altezze interne e dell'eccessivo onere per la regolarizzazione della nuova superficie del soppalco, con tutte le necessarie certificazioni di conformità e collaudo statico.

Le difformità sono regolarizzabili mediante: pratica edilizia in sanatoria per quanto sopra citato

- pratica di sanatoria a firma del professionista, oblazione sanatoria e diritti comunali: €1.800,00
- rimozione del soppalco: €1.200,00

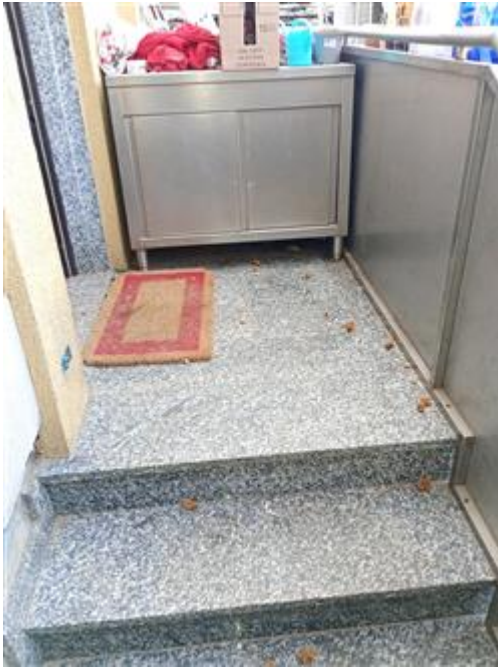
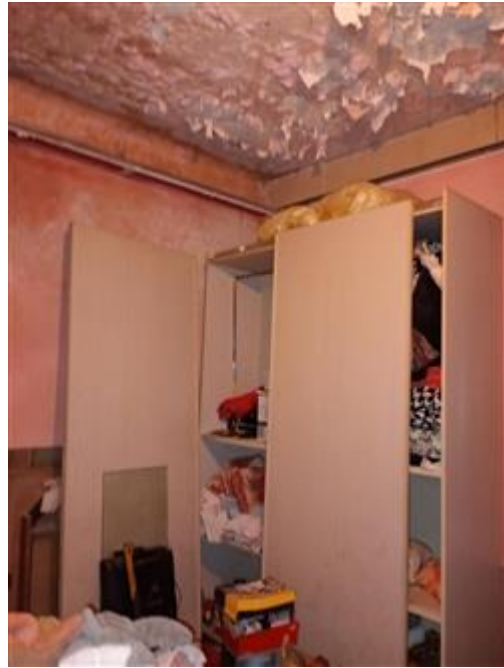
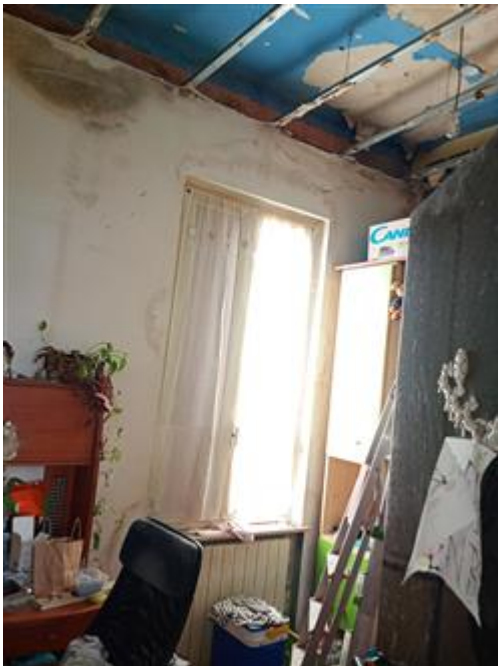
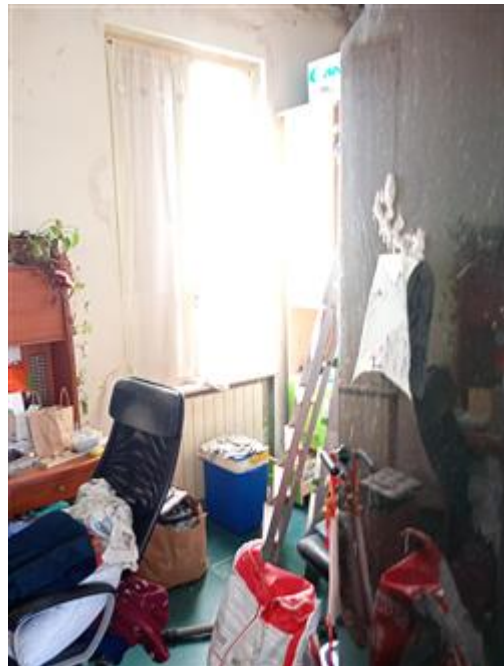
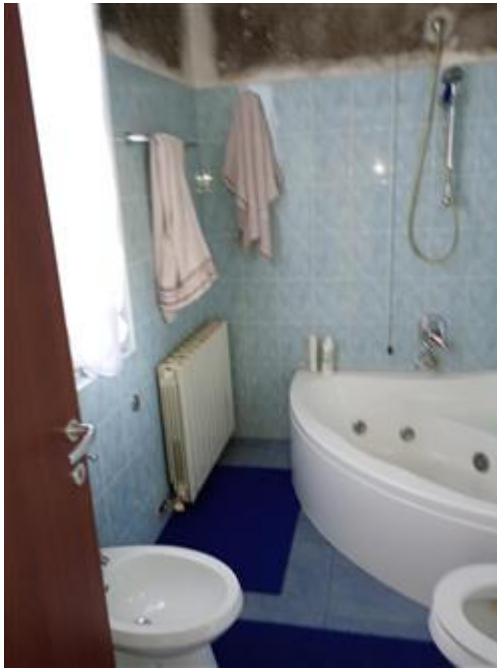
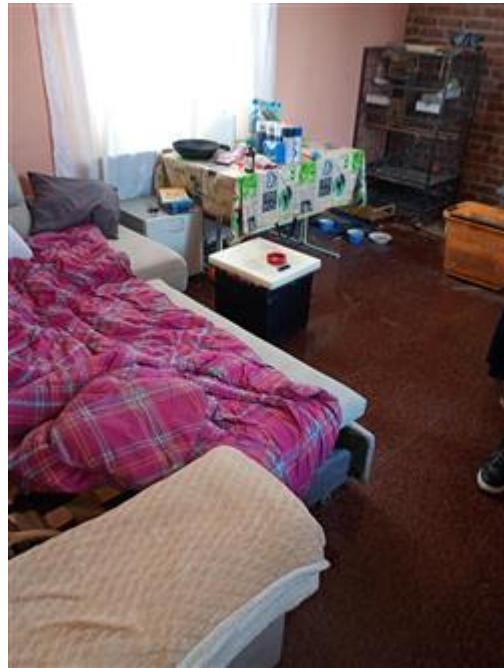
Appartamento a destinazione residenziale con vani accessori e corte comune con altre unità imm.ri, ubicato nella periferia Sud/Ovest del territorio comunale di Saronno con accesso e scarico dal civ. 119 della strada comunale denominata Via Padre Reginaldo Giuliani. E' definibile in un appartamento di tre locali con servizi e con i richiamati accessori in corpo staccato. Quello che deve essere segnalato lo stato di degrado interno dell'appartamento; oltre ad essere privo di un impianto di riscaldamento funzionante (vi è un solo camino a legna posto nel soggiorno). In anni recenti vi stato anche un cedimento della copertura, sovrastante l'ultimo locale posto a Est , il quale si trova addirittura sottostante il diretto locale di proprietà di altri, a piano primo, interessato dal cedimento della struttura). Le infiltrazioni copiose anno danneggiato la controsoffittatura e le pareti perimetrale della camera da letto matrimoniale e parte della controsoffittatura anche della seconda camera, sino al soggiorno.

Questo stato di degrado, unito alla mancanza di un idoneo impianto di riscaldamento, evidenziano che l'unità immobiliare al limite di una abitabilità accettabile. E' necessario intervenire quanto prima al ripristino corretto dell'uso dell'appartamento. Come già accennato i locali che compongono l'appartamento sono tre, due camere da letto dalle dimensioni interne di 4,50 x 3,90 e 3,60 x 2,60 ciascuna, il soggiorno pranzo utilizzato anche come camera) di mt. 4,95 x 4,00; il cucinotto ha dimensioni di 1,80 x 2,80 e, infine il servizio igienico con dimensioni interne di mt. 2. 80x 1,60 e un piccolo vano ad uso lavanderia con luci di 2,60 x 1,60.

*plafoni:* realizzati in controsoffittatura. lo stato di estremo degrado e' principalmente legato al cedimento parziale della porzione di copertura sopra citata

*copertura:* a due falde inclinate costruita in legno con sovrastante manto in lastre grecate in alluminio coibentate. la porzione di copertura comune è quella più volte descritta e in pessimo stato in alcune zone (con infiltrazioni continue)
