# TRIBUNALE ORDINARIO - BUSTO ARSIZIO

## ESPROPRIAZIONI IMMOBILIARI

### 333/2025

## CONSULENZA ESTIMATIVA GIUDIZIARIA

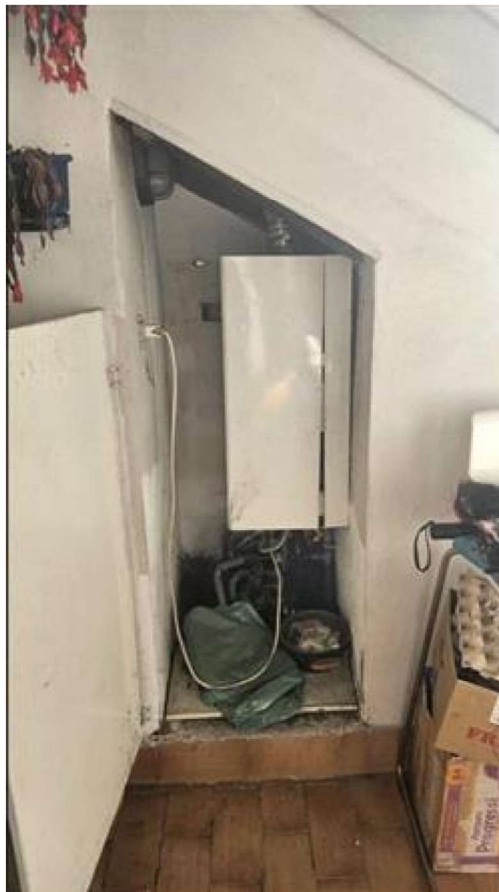
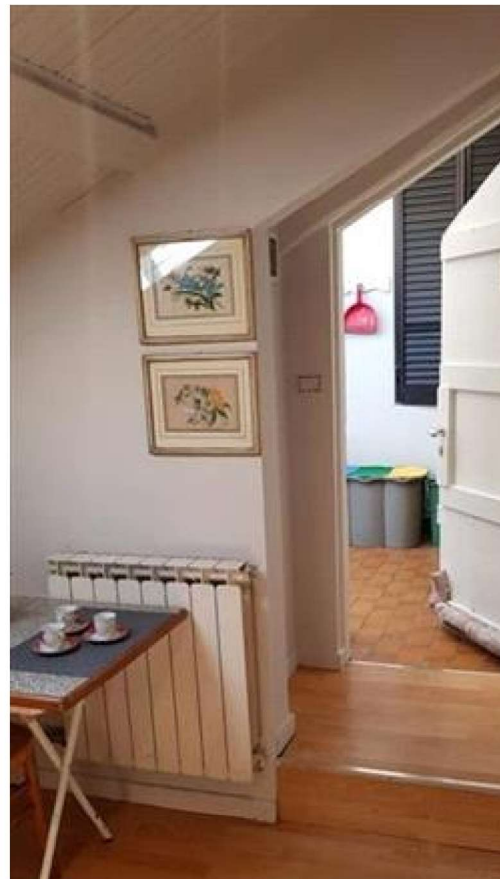
L'immobile oggetto di perizia è un appartamento situato a piano primo di uno stabile più ampio costituito da diverse unità immobiliari con destinazione d'uso diversa (negozi, magazzini, residenze etc). Esso si affaccia a ovest su Via Mazzini, strada a intenso traffico veicolare posta in prossimità del centro storico di Busto Arsizio, che si immette nella vicina Piazza Manzoni. L'affaccio a est è sulla corte interna. L'appartamento ha rispetto alla pratica edilizia agli atti e alla scheda catastale un impianto distributivo diverso; si sono effettuati dei lavori interni senza gli opportuni permessi edilizi.

In particolare l'abbinato sottotetto che è attualmente finito a civile abitazione dovrà essere riportato alle originarie condizioni di sottotetto in quanto le altezze interne non ne permettono un utilizzo a scopi residenziali (non si sono inoltre trovate pratiche edilizie che ne documentino il cambio d'uso, peraltro non possibile stante le mancanti condizioni edilizie come le altezze). All'appartamento si giunge attraverso scala interna in pietra; non esiste ascensore. Si sbarca su un ballatoio comune che dà accesso ad un terrazzo di proprietà. Da qui si entra attraverso una porta blindata in una sala di discrete dimensioni (4,40 x 5,00); sulla sinistra un'ampia cucina di 3,25 x 5,00 che però non ha i rapporti aeroilluminanti rispettati (in origine tale locale aveva un'apertra sul ballatoio che ad oggi conserva il serramento esterno ma è stato tamponato internamente in muratura); verso nord abbiamo due camere di cui quella matrimoniale di 4,45 x 3,60 e quella singola con dimensioni irregolari a L ma appena superiore ai 9,00 mq. Il bagno di 2,00 x 2,55 ha una piccola finestrella (0,55 x 0,55) che si renderà necessario ampliare xchè inferiore ai 0,50 mq prescritti dal R.I. La partitura vetricale che separa le due camere è in legno e di scarsa fattura. Le finiture sono appena sufficienti con pavimentazione in ceramica e battiscopa in legno, in camera lamparquett, serramenti in alluminio, porte interne in legno, impianto di riscaldamento a radiatori in alluminio con caldaia murale posta in un ripostiglio esterno che si affaccia sul terrazzo, impianto elettrico sottotraccia. Non si descrive il sottotetto per quanto sopra specificato e cioè che le opere interne realizzate sono in completa difformità e pertanto dovranno essere rimosse a cura e spese dell'aggiudicatario (impianti, finiture, etc)
