TRIBUNALE DI PAVIA

R.G. n°131-2021 delle esecuzione immobiliare

RELAZIONE DI STIMA

Via Don Boschetti n.44 – loc. Sanperone - Certosa di Pavia 27020 (Pv)

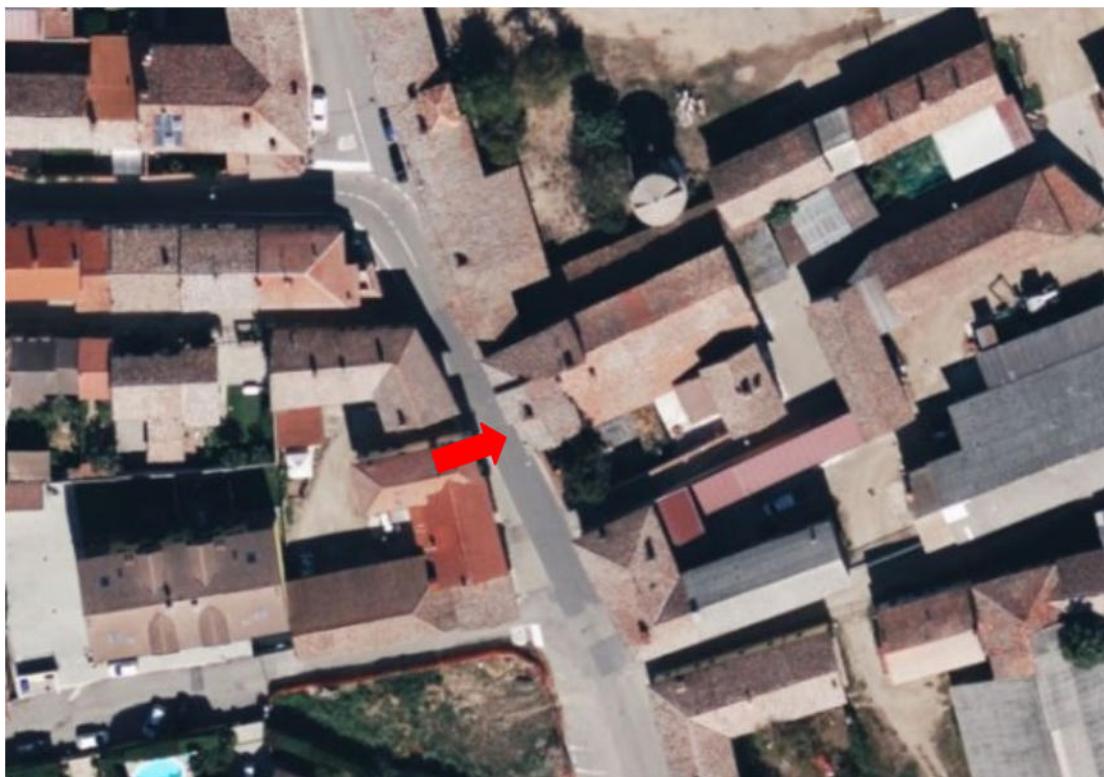
Vista dall'alto

I beni oggetto di esecuzione sono ubicati nel Via Don Boschetti n.44 – loc. Sanperone - Certosa di Pavia 27020 (Pv) e consistono in un abitazione e porzione di cortile.

L' abitazione è su tre livelli:

a piano terra: ingresso e scala,

a piano primo: ripostiglio, veranda, disimpegno, bagno 1 e bagno 2, soggiorno, camera 1, scala

a piano secondo: camera 2, camera 3, camera 4

Cortile: porzione indivisa di cortile ubicato vicino all'abitazione, limitrofo al portico di accesso alla stessa

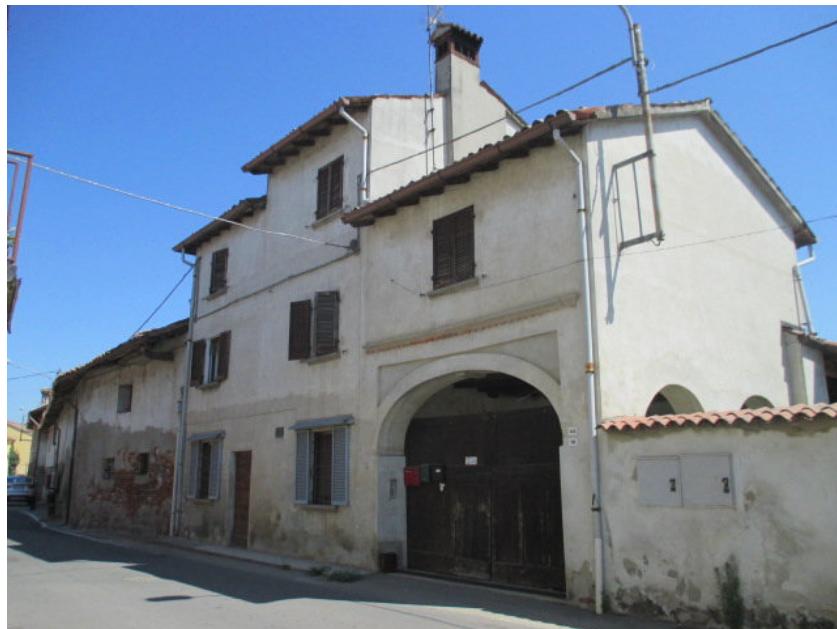
I beni oggetto di esecuzione sono ubicati in Via Don Boschetti n.44 – loc. Sanperone - Certosa di Pavia 27020 (Pv)

L'abitazione, è ubicato all'interno di un complesso più ampio che in origine era probabilmente una cascina agricola. Vi si accede la portico, sul quale vi è diritto di passaggio carraio e pedonale e che ha doppio ingresso sia da via Don Boschetti che da strada Abissinia.

L'abitazione si sviluppa su tre piani fuori terra collegati da scala interna . A piano terra abbiamo ingresso e scala, a piano primo: ripostiglio, veranda, disimpegno, bagno 1 e bagno 2, soggiorno, camera 1, scala a piano secondo: camera 2, camera 3, camera 4

Internamente i locali sono ampi, con altezze diverse tra loro. Dovrebbero essere stati probabilmente oggetto di manutenzione straordinaria ma non recentemente.
