# **TRIBUNALE DI PAVIA**

**R.G. n°73-2025 delle esecuzione immobiliare**

## **RELAZIONE DI STIMA**

**RELAZIONE DI STIMA**  
**Villino, box e ripostigli**  
**Via I° maggio n°6 – 27037 - Pieve del Cairo (Pv)**  
**Lotto Unico**

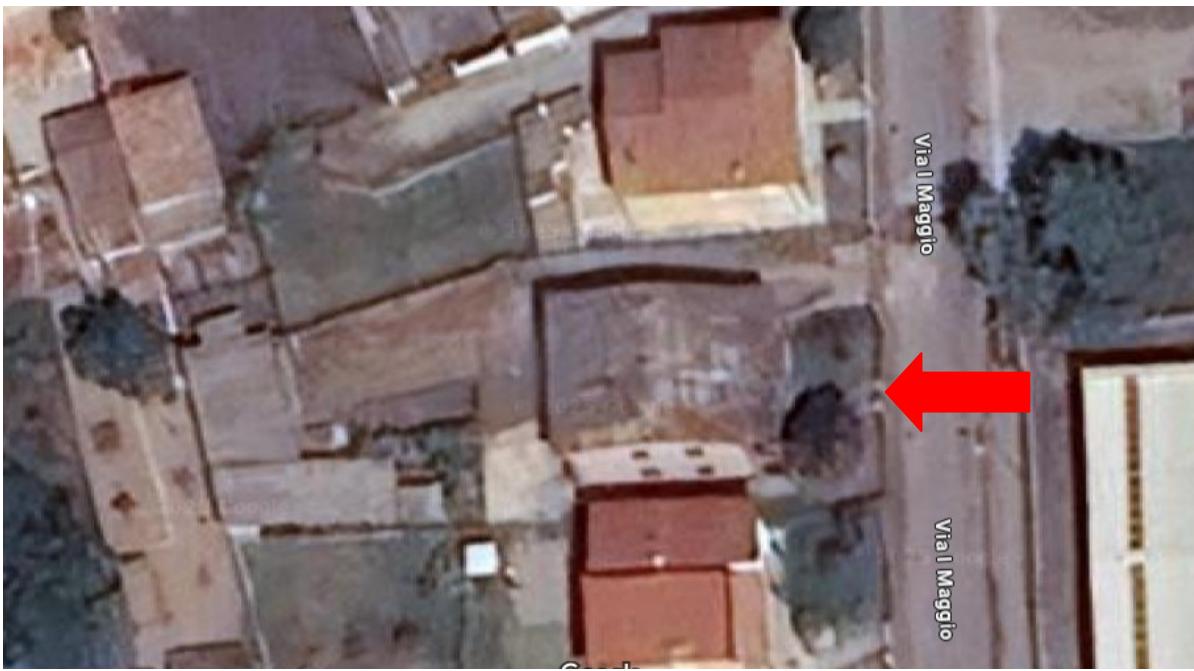
Villino indipendente composto da due piani fuori terra , diviso in due appartamenti (anche catastalmente) comunicanti tra loro e utilizzati come un unico immobile,

da un fabbricato retrostante adibito a box, tre ripostigli e da cinque locali di sgombero,

il tutto posto su terreno pertinenziale.

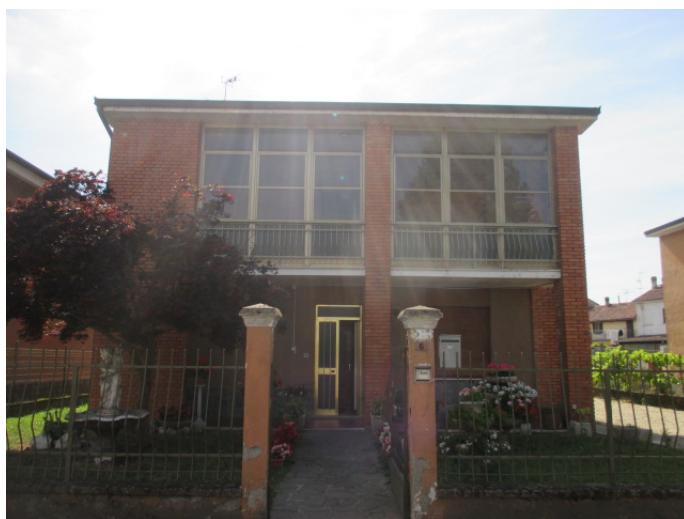
Il VILLINO è due piani fuori terra , senza interrato diviso in due appartamenti (anche catastalmente) ma di fatto un'unica proprietà.

L' Appartamento a Piano Terra suddiviso in ingresso con scala, sottoscale adibito a locale caldaia, corridoio, sala da pranzo, cucina, camera 1, camera 2, camera 3, bagno e ripostiglio e portico in esterno. E' libero sui quattro fronti e circondato dal terreno pertinenziale. Gli spazi sono ampi e vivibili. L'altezza interna è circa 3,00 ml. Le finiture sono quelle originali.

L'Appartamento a Piano Primo è composto da ingresso con scala, salotto, corridoio, cucina, camera 1, camera 2, camera 3, bagno e veranda. E' libero sui quattro fronti e con vista sul terreno. Gli spazi sono ampi e vivibili. L'altezza interna è circa 3,00 ml. E' stato oggetto di un autorizzazione edilizia del 1988, quindi ha un taglio più recente, e anche alcune finiture sono più attuali.
