# TRIBUNALE DI PAVIA

## Esecuzione Forzata

N. Gen. Rep. **248/2024**

**Beni siti in Comune di Santa Giuletta (PV)**

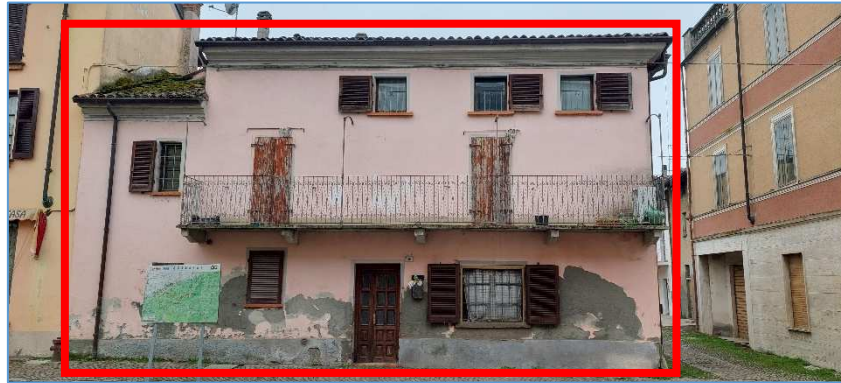
L'accesso all'unità abitativa avviene direttamente dalla pubblica Via Martiri della Libertà, al civico 46. Il fabbricato si trova in stato fatiscente con necessari interventi di manutenzione straordinaria.

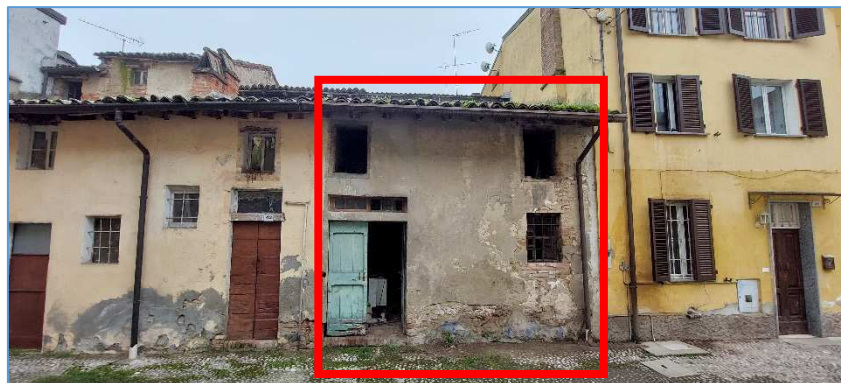
L'accesso al corpo accessorio avviene da una traversa interna della pubblica Via Martiri della Libertà, senza civico. Il fabbricato si trova in stato fatiscente, con evidenti problemi strutturali che necessitano di interventi di manutenzione straordinaria.
