# **TRIBUNALE DI PAVIA**

**R.G. n°57-2025 delle esecuzione immobiliare**

## **RELAZIONE DI STIMA**

**RELAZIONE DI STIMA**  
**Appartamento, cantina e box**  
**Vicolo Tripoli – 27030 Palestro (Pv)**  
**Lotto Unico**

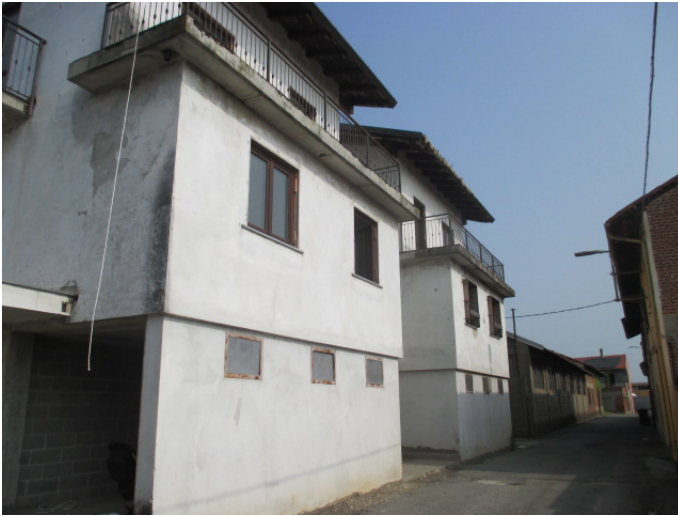
vista appartamento

Gli immobili sono ubicati in una palazzina di tre piano fuori terra senza interrato, in fase di ultimazione lavori. Al piano terra vi sono cantine e box e spazio esterno comune, ai due piani superiori gli appartamenti. Oggi è in stato di abbandono e disabitata.

Si trova al piano secondo (terzo fuori terra), per accedervi c'è una scala interna. E' previsto da progetto anche l'ascensore ma ad oggi non è montato. L'appartamento è composto da ingresso, soggiorno, cucina, bagno 1, disimpegno, camera 1, camera 2, camera 3, bagno 2 e balcone e terrazzo. Confina con un altro appartamento e la scala condominiale, e affaccia rispettivamente verso vicolo tripoli e spazio comune. Gli spazi sono comodi e vivibili, con tripla esposizione (nord, est e ovest). Per completarlo mancano parte degli infissi interni ed esterni, i sanitari e di completare gli impianti. Per le caratteristiche puntuali dell'immobile vedasi paragrafo 11.

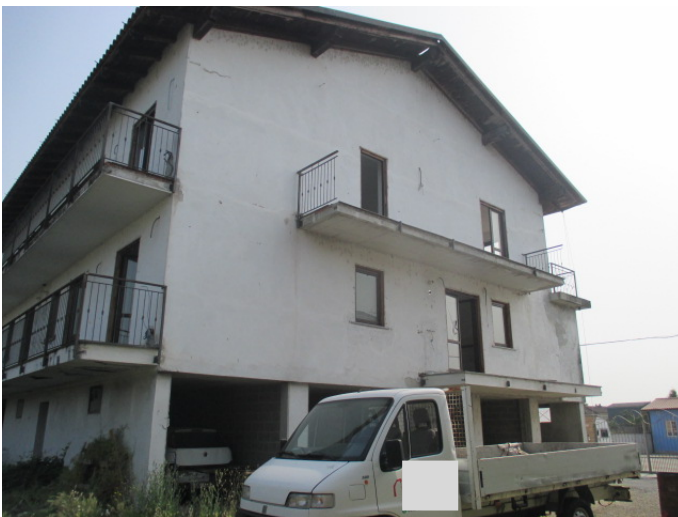
vista box

Si trova al piano terra. Confina con un box, corridoio e spazio esterno. E' provvisto di finestra. Ha sia l'ingresso per le auto su cortile che l'ingresso pedonale da corridoio. E' sprovvisto della basculante e dell'impianto elettrico.
