# TRIBUNALE CIVILE DI PAVIA

## R.G.E. n. 24/2025

PROSPETTO RIEPILOGATIVO

Quota della piena proprietà di appartamento di civile abitazione posto al piano rialzato di stabile pluripiano denominato "Condominio Residenziale Spinea" con area esterna esclusiva e autorimessa di pertinenza al piano terra, il tutto sito a Torrevecchia Pia (Pv), Via Padre Pio n. 1. La superficie commerciale dei beni è pari a 96,00 m².

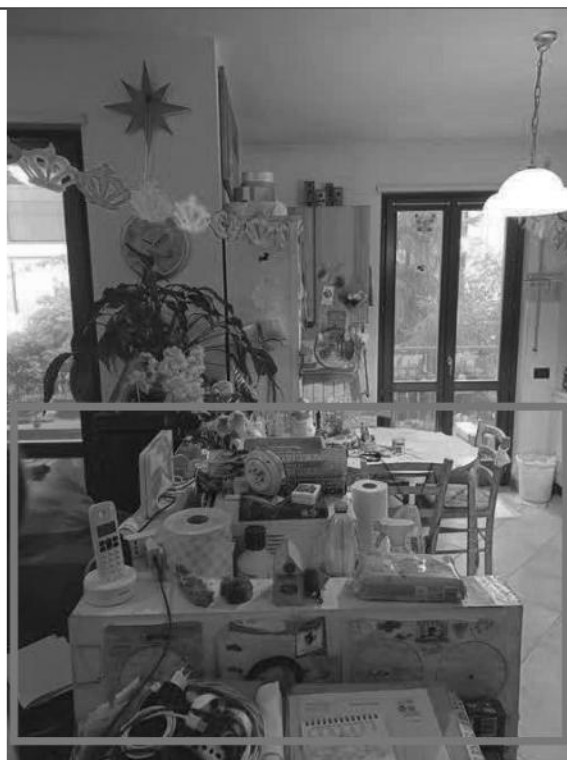
L'ultimo stato autorizzato dei beni di cui alla D.I.A. in variante datata 2008 rappresenta coerentemente lo stato dei luoghi ad eccezione della porzione di tramezza che originariamente divideva il soggiorno dalla cucina abitabile. Il divisorio è stato tagliato ad un'altezza pari a 1,20 m e tolta la porta. Seguono indicazione sulla planimetria di quanto rilevato e immagine di sopralluogo.

Immagine da sopralluogo del muretto tra soggiorno e cucina

| Adeguamento o correzione di stima | Applicazione | Quantificazione (€) |
|---|---|---|
| Deprezzamento forfettario per eventuale sanatoria edilizia, chiusura pratica edilizia e regolarizzazione catastale. | X | 2.000,00 |
