TRIBUNALE CIVILE E PENALE DI
VARESE

Procedura Esecutiva Immobiliare n° 365/2009

Procedura esecutiva immobiliare numero 365/2009

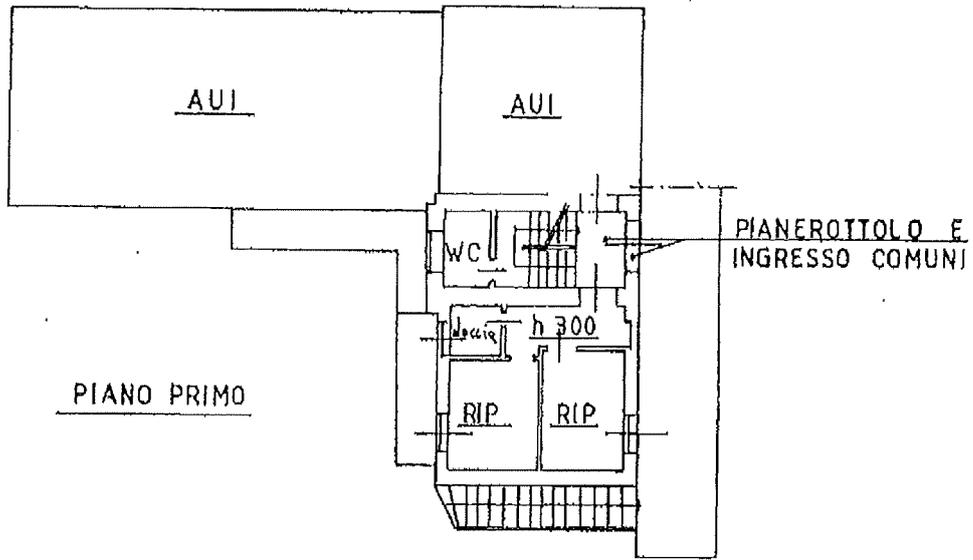
Planimetria di u.i.u. in Comune di LAVENO MOMBELLO via REBOLGIANE

Le schede catastali non corrispondono all'attuale conformazione dell'immobile. Durante il sopralluogo si è riscontrata una difformità rispetto alla scheda catastale in quanto in quanto la

PIANO CANTINATO

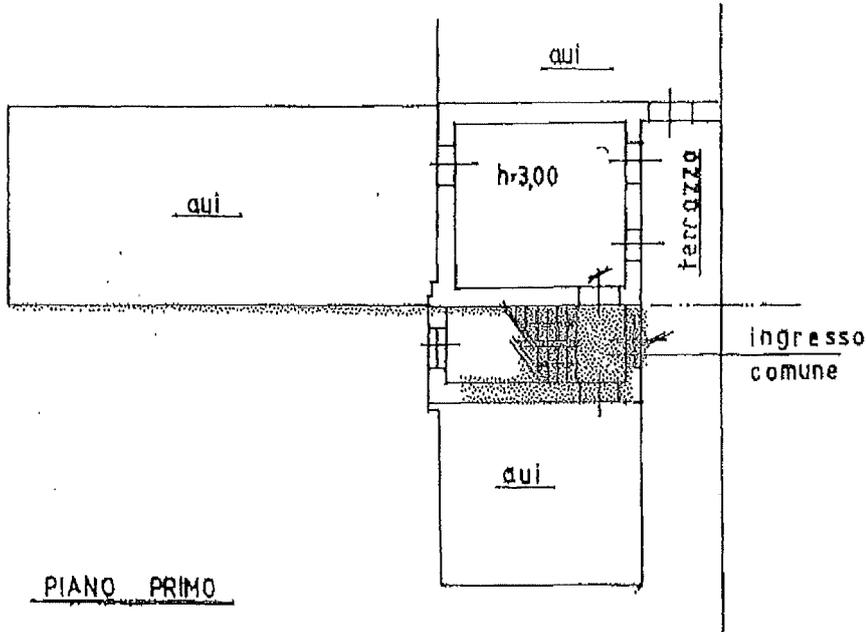
fig. n. 1

- subalterno 12: piano primo, abitazione composta da soggiorno/pranzo, due camere da letto ed un bagno, oltre ad una porzione di giardino di proprietà; si sono riscontrate alcune difformità rispetto alla scheda catastale in quanto la scala di accesso interna riportata in scheda è stata chiusa ricavando una porzione dei locali bagno e camera da letto, inoltre è stato abbattuto il muro che divideva il sub. 12 con il sub. 4, andando ad ottenere un unico locale, per finire anche la distribuzione dei locali è differente.

scala di accesso interna riportata in scheda è stata chiusa ricavando una porzione dei locali bagno e camera da letto, inoltre è stato abbattuto il muro che divideva il sub. 12 con il sub. 4, andando ad ottenere un unico locale, per finire anche la distribuzione dei locali è differente.

PIANO PRIMO

Valutando l'attuale consistenza dell'immobile e le schede catastali in nostro possesso, nonché le difformità già descritte nei precedenti punti, si ritiene opportuno effettuare una richiesta di sanatoria.

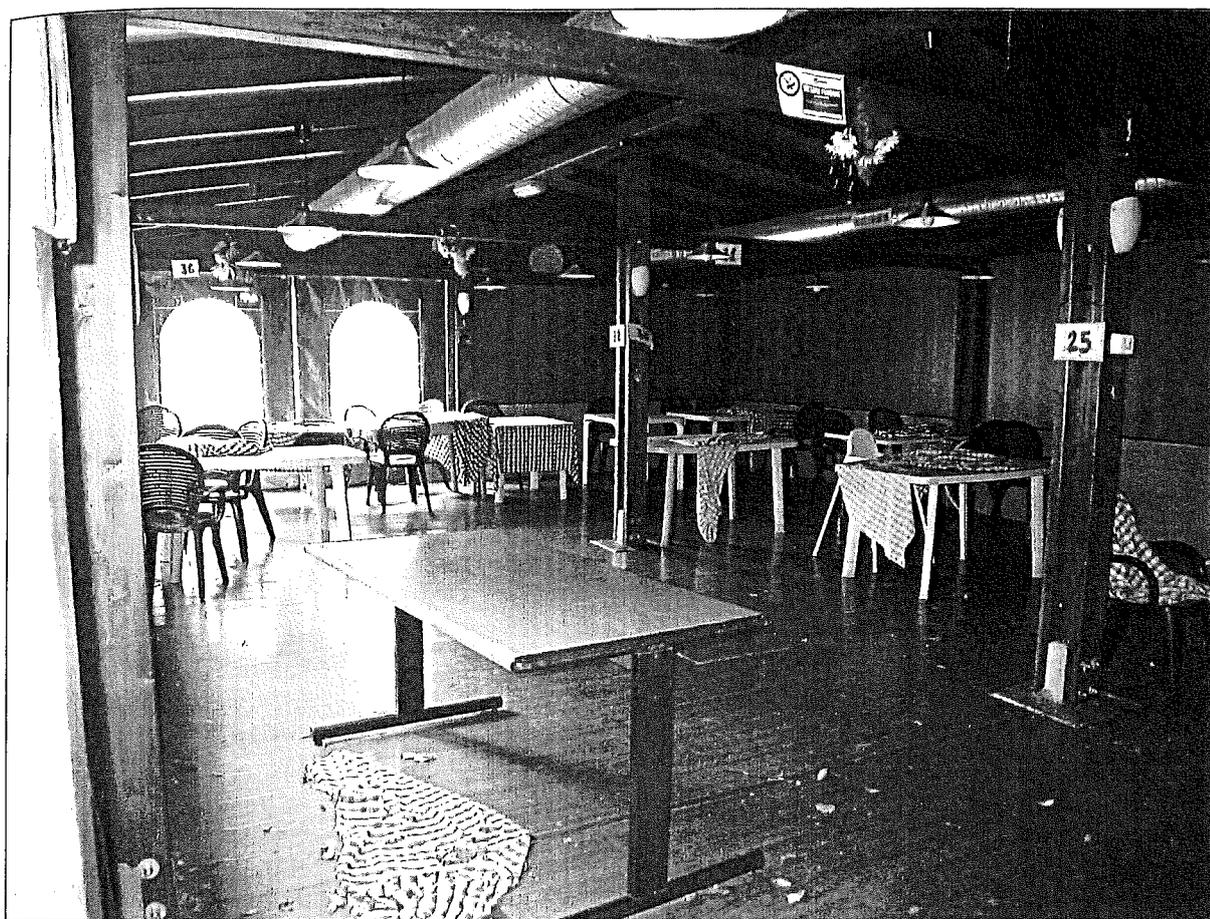
foto 15: vista della sala ristorante ricavata nella struttura provvisoria

Inoltre si è potuto riscontrare che la struttura provvisoria adiacente il ristorante (veranda) è stata posizionata senza che fosse stata presentata presso l'Ufficio Tecnico alcuna richiesta di Concessione Edilizia o Permesso di Costruire; dalle ricerche effettuate presso l'U.T.C. di Laveno Mombello non sono state trovate richieste di autorizzazione alla posa di detta struttura; sembrerebbe che la stessa dovesse essere un'opera precaria e che dovesse risultare aperta su tutti e quattro i lati, mentre allo stato attuale si presenta come una veranda chiusa.

Alla luce di quanto sopra, pertanto, detto manufatto non verrà computato nell'attribuzione del valore dell'immobile.
