# TRIBUNALE DI VARESE

PROC. ES. N° 630/2010 R.G. ES.

**RELAZIONE AD EVASIONE DELL'INCARICO**  
**DEL GIUDICE IN DATA 07/07/2022**

In comune di Cocquio Trevisago (Va). via Appennini n° 49, capannone ad uso artigianale composto da laboratorio con uffici e servizi al piano terra e area di pertinenza per spazio di manovra (cfr. allegato "D" alla presente):

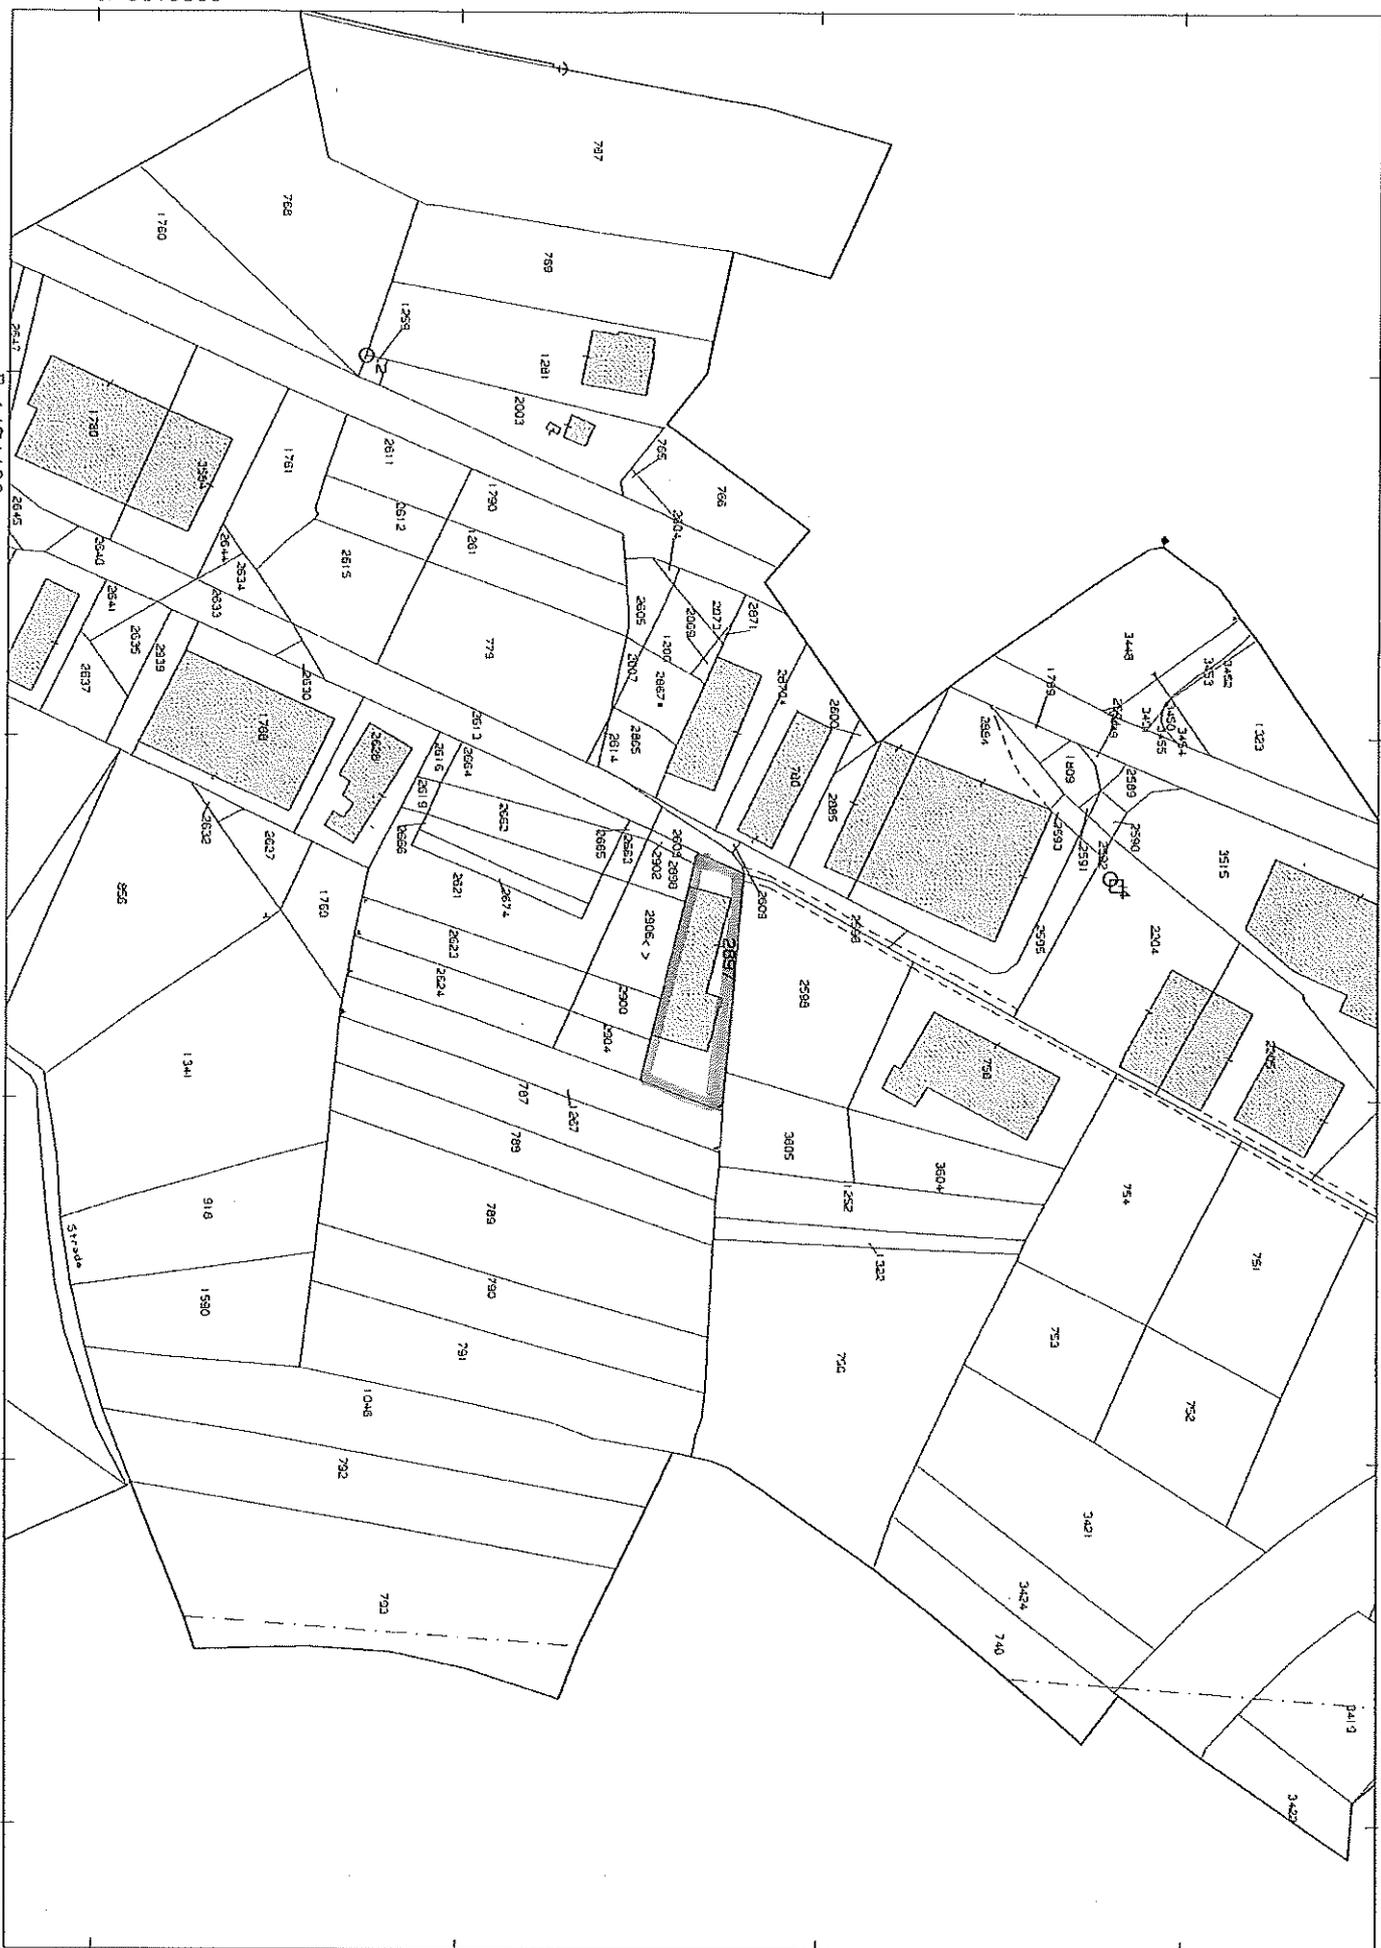
**Agenzia del Territorio  
CATASTO FABBRICATI**  
Ufficio provinciale di  
Varese

Dichiarazione protocollo n. VA038078 del 07/10/2008  
Planimetria di u.i.v. in Comune di Cocquio-Torvisago  
Via Appennini

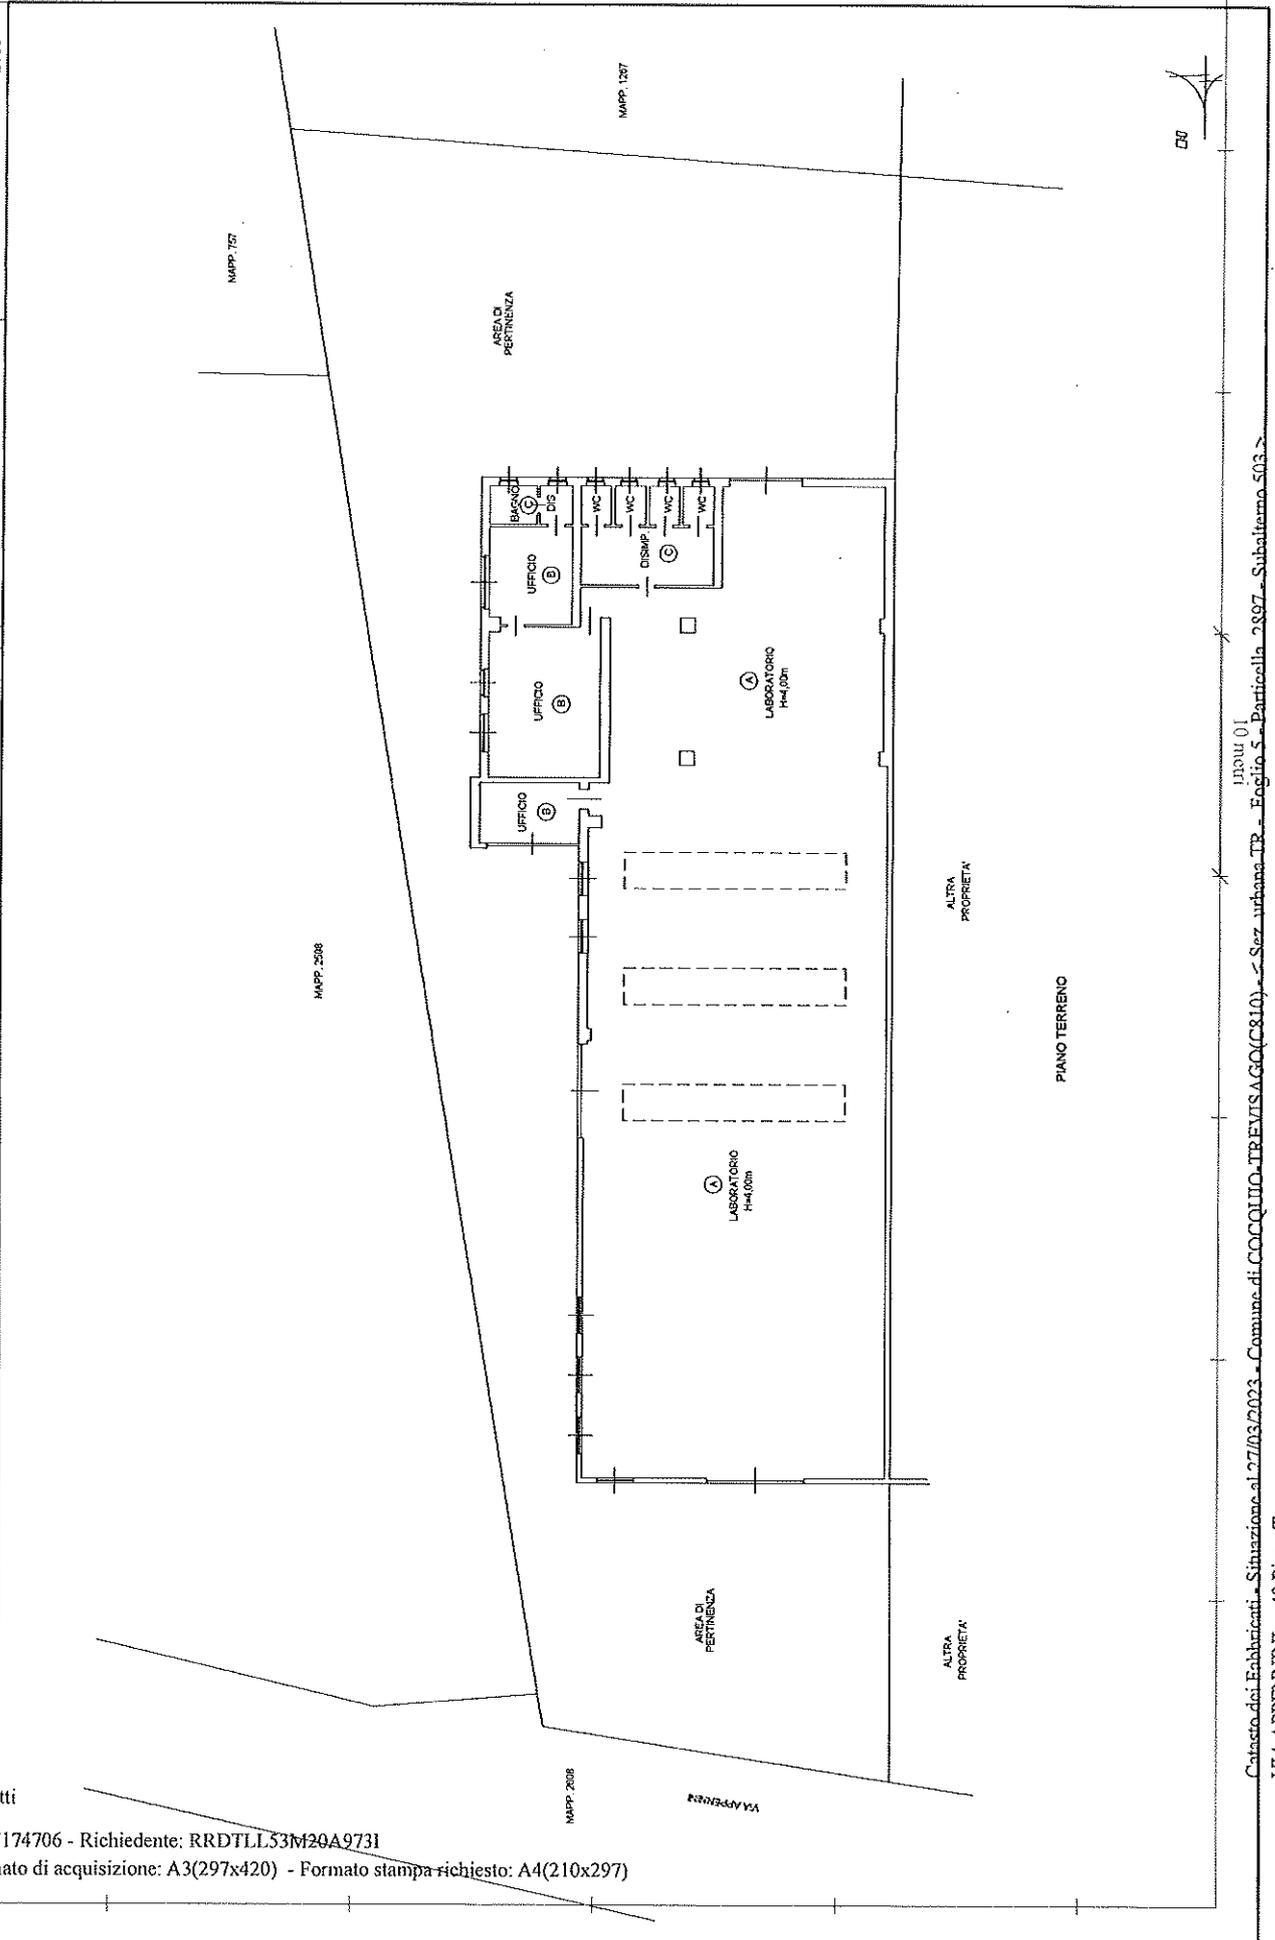
Ultima planimetria in atti

In merito alla conformità catastale, si osserva e precisa che esaminata la scheda planimetrica catastale e confrontata con lo stato dei luoghi, l'immobile di che trattasi non è risultato corrispondente all'ultima scheda catastale in atti al NCEU del 07/10/2008, in quanto nella detta scheda non è rappresentata scala esterna esistente sul lato est del capannone e non sono rappresentati muri interni per diversa distribuzione dei vani.

- ✓ variazione catastale (DOC.FA con scheda planimetrica) compreso diritti catastali € 650,00
