**TRIBUNALE DI VARESE**

**Relazione di perizia tecnica d'ufficio**

**Rg. Es. Imm. Nr. 351/2007**

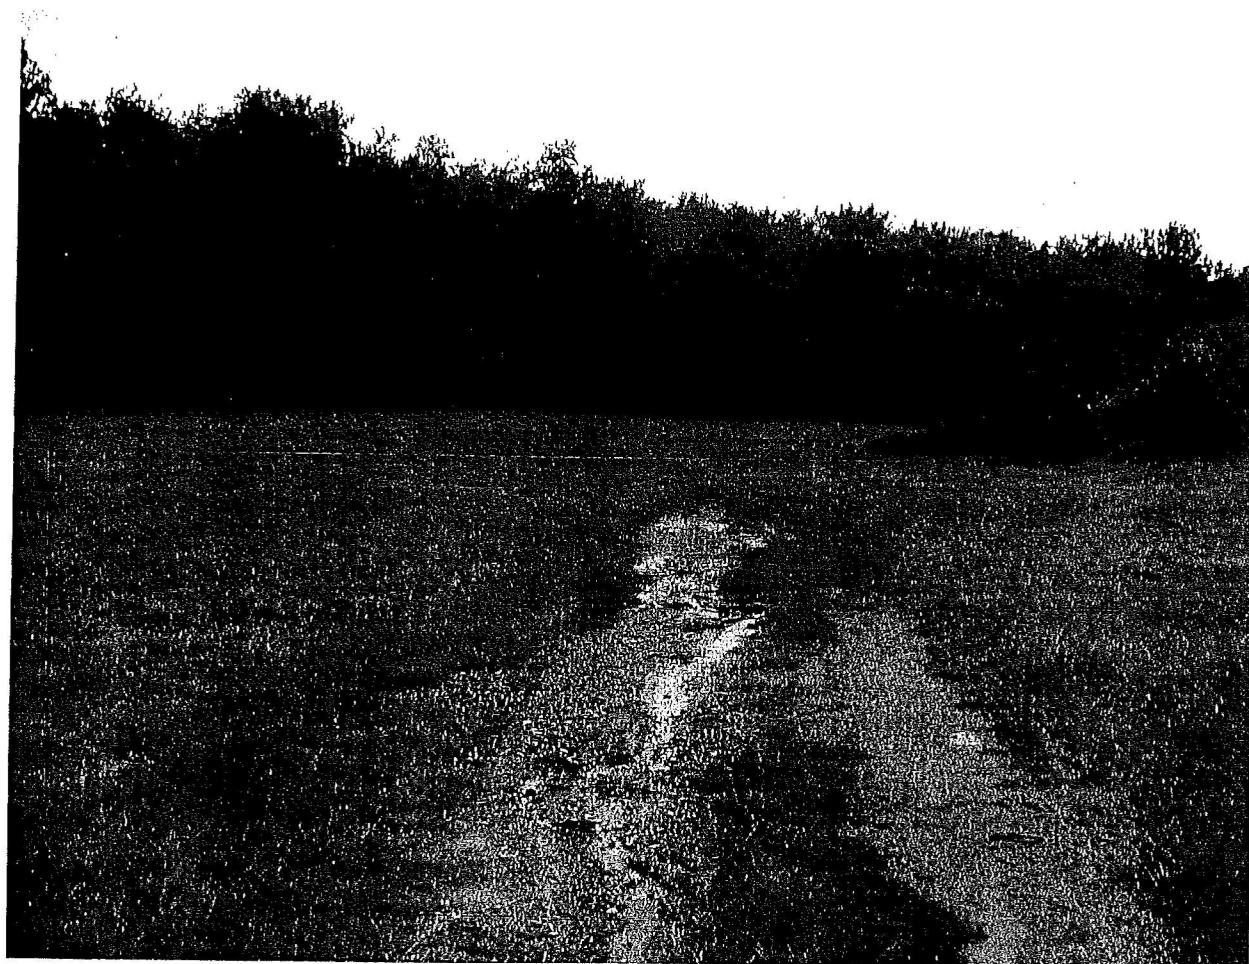
- b) terreni a bosco ceduo: trattasi di n. 2 porzioni di terreno, di dimensioni esigue, tra loro non contigui con conifere di medio fusto non di recente piantagione.

Foto 02 - bosco ceduo di medio fusto

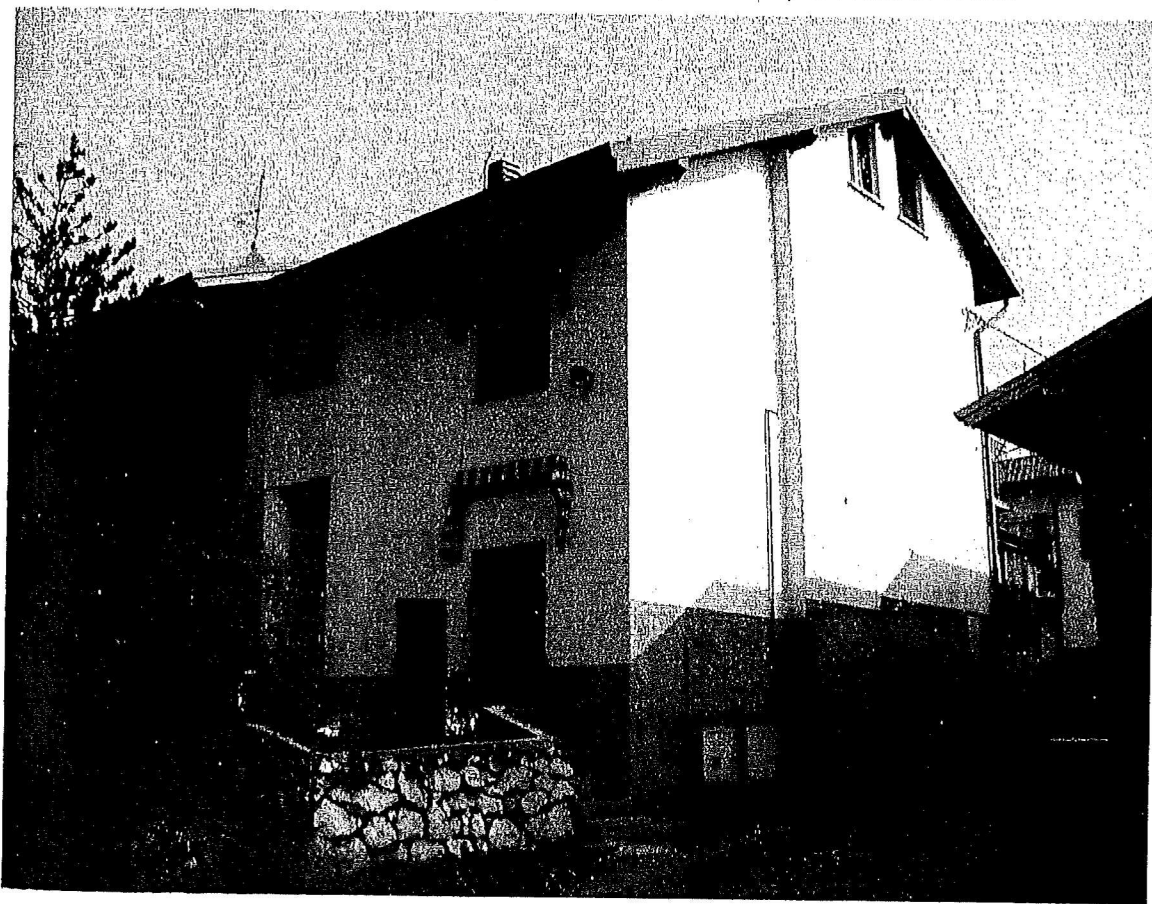
Il volume esterno, che costituisce l'ingresso all'abitazione, ha la struttura in profilati metallici con interposte tamponature in mattoni pieni e sovrastante finestratura a nastro in metallo e vetri semplici.

Detto manufatto, di non recentissima costruzione, è stato eretto senza alcuna domanda edilizia, come tra l'altro risulta anche dalle indagini svolte presso l'Ufficio Tecnico del Comune, e non è stato oggetto di sanatoria alcuna.

Foto 04 - particella 1291 sub. 2 - facciata retro con annessa particella n. 6231.

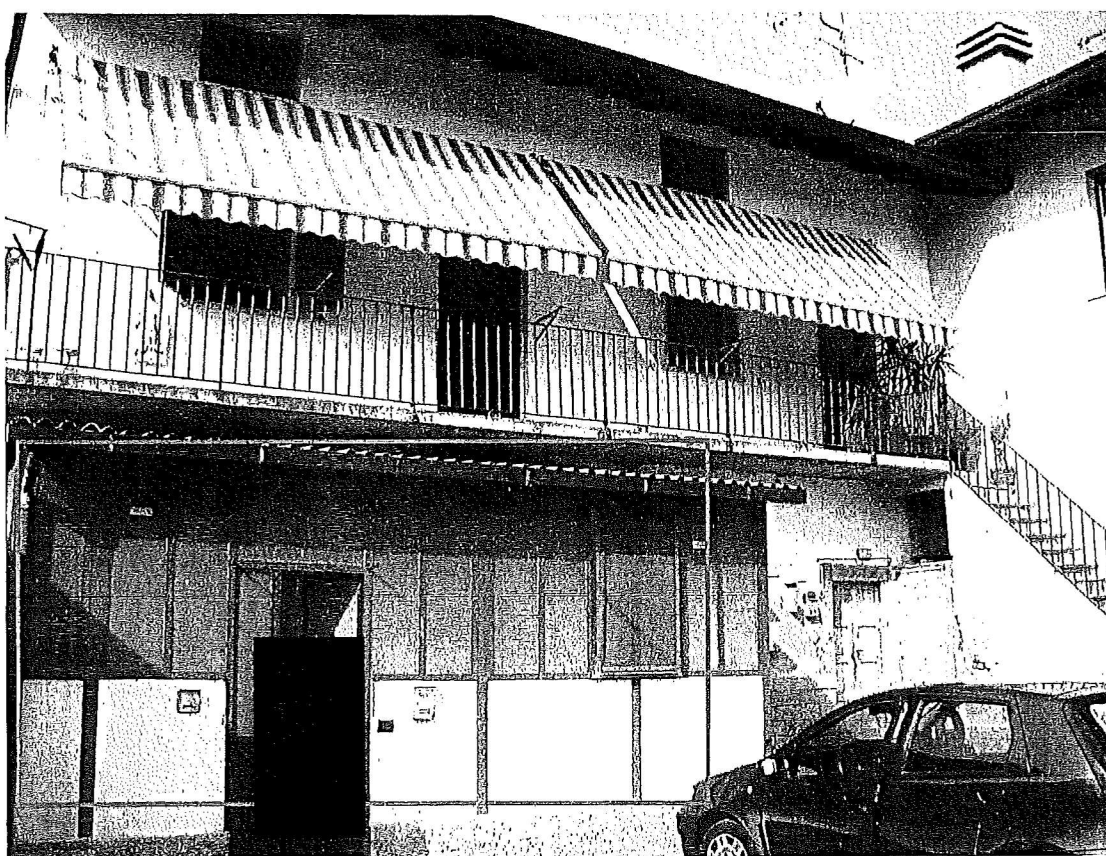
Foto n. 01 – porzione di immobile da sanare

- o Incarico a tecnico che deve eseguire il rilievo, stesura progetto e relazione tecnica, al costo di €. 3.000,00
- o oneri comunali, al costo presumibile di circa €. 5.000,00
- o Pratica catastale, al costo di €. 1.000,00

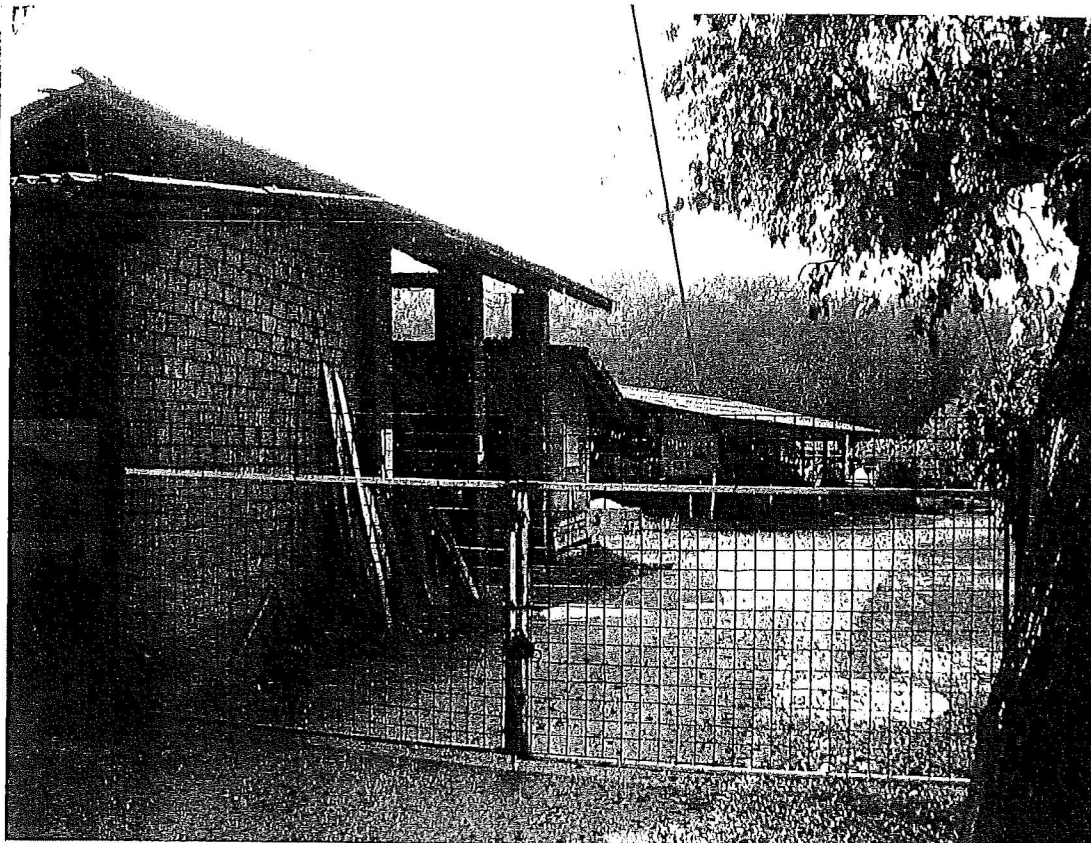
*Foto 05 – particella 5450 e 6690 – immobile "E"*

- Incarico tecnico per pratica comunale, al costo di €. 1.000,00
- Intervento Impresa di demolizioni e conferimento alle pubbliche discariche, al costo di circa €. 7.000,00
