TRIBUNALE DI NAPOLI NORD

Procedimento di Esecuzione Immobiliare N° 119/2022

RELAZIONE ESPERTO STIMATORE

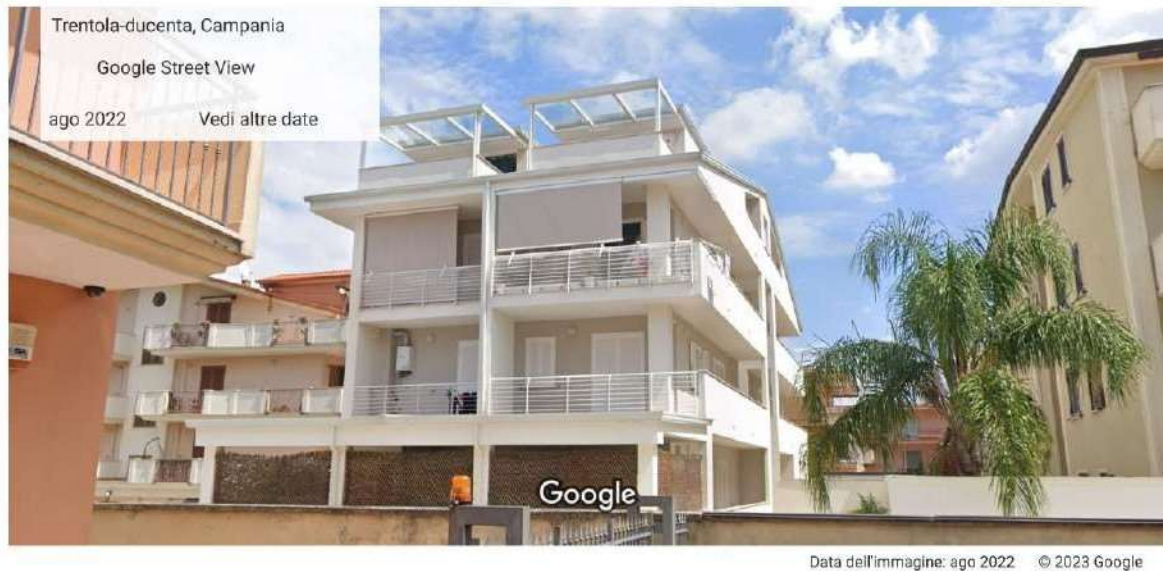
Vista dell'edificio in via Etna

L'edificio ha la struttura portante in cemento armato, esternamente la facciata è trattata ad intonaco (in ottime condizioni), ed ogni appartamento è dotato di balconata. Al piano terzo mansardato sono presenti 4 terrazzini di circa 10 Mq ciascuno.

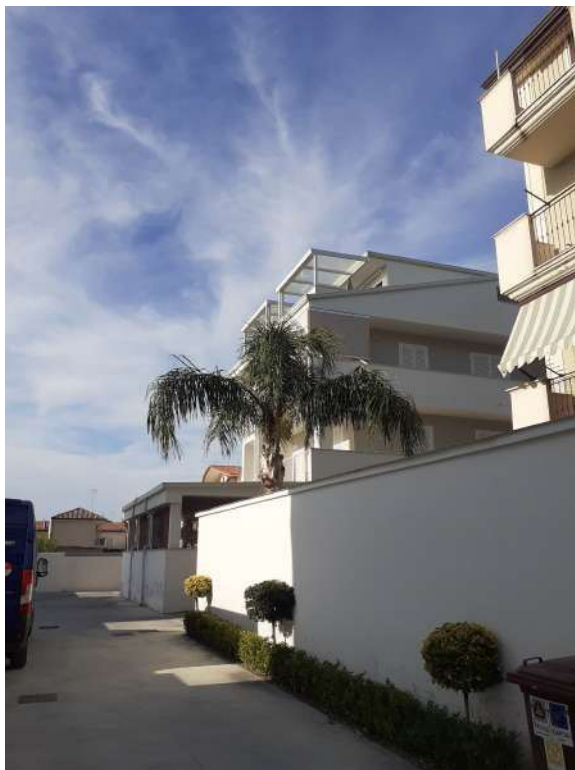
Edificio in cui è ubicato l'appartamento ed il box auto
Piano mansarda e piano seminterrato

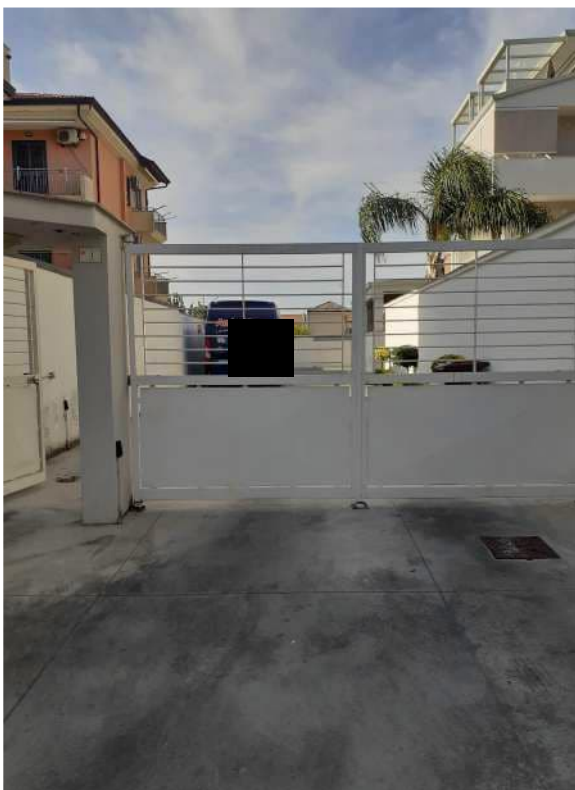
Al fabbricato si accede da un viale privato tale viale è delimitato da un cancello con ingresso pedonale e carrabile.

Ingresso carrabile e pedonale su via Etna

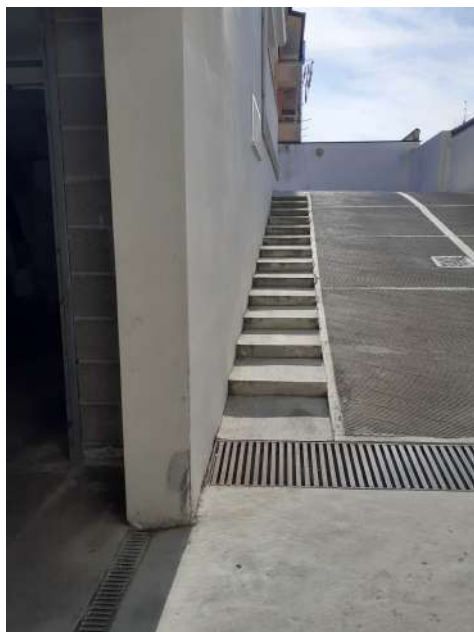
Il box auto oggetto di pignoramento è ubicato al piano seminterrato del suddetto edificio. Ha l'altezza interna pari a 2,60 mt. ed una superficie di mq 24. Confina a nord con il sub 15, a sud con il sub 13 e ad est con l'area di manovra. L'accesso al piano seminterrato è dalle scale condominiali e da una rampa carrabile ubicata al lato dell'edificio.

Rampa carrabile

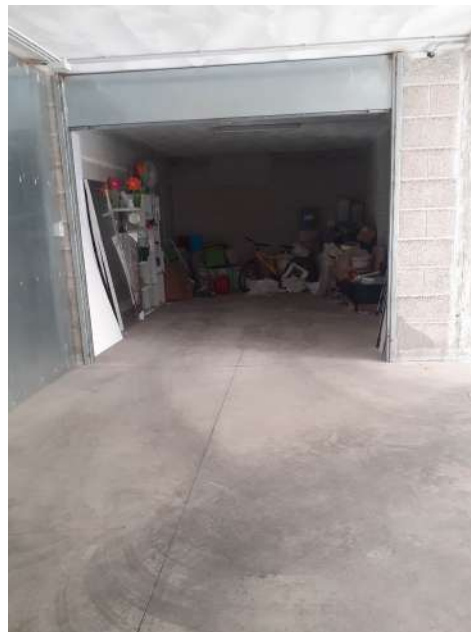
La pavimentazione è di cemento industriale. Le pareti sono rifinite ma non intonacate. La chiusura è con serranda di metallo manovrata elettricamente

Box auto
