TRIBUNALE DI NAPOLI NORD
SEZIONE ESPROPRIAZIONI IMMOBILIARI

Procedimento di Esproprio Immobiliare n° 405/2018 promosso da

LOTTO 3

RELAZIONE TECNICA dell'ESPERTO STIMATORE

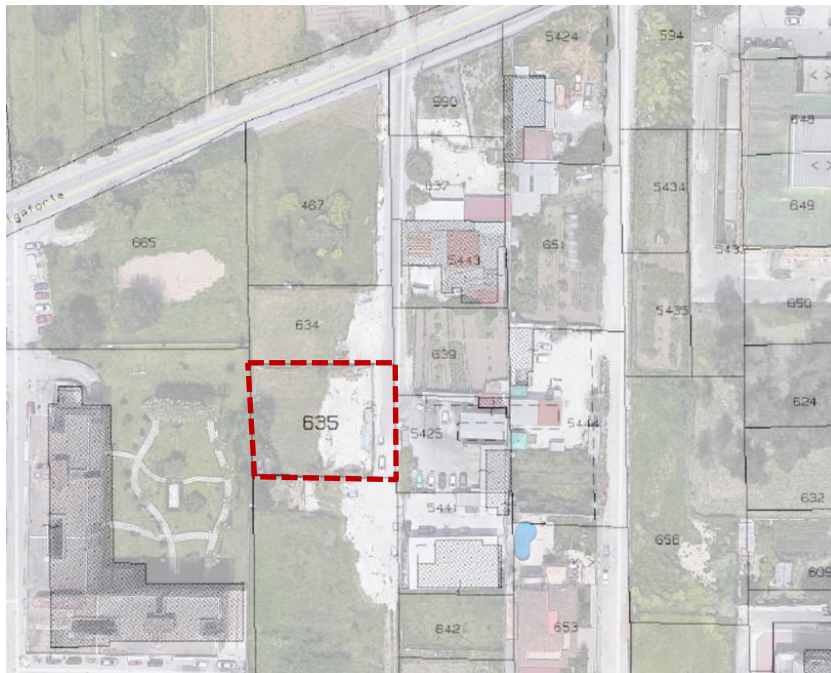
LOTTO 1

Ai fini della esatta individuazione del cespite pignorato si riporta una foto satellitare con indicazione dell’immobile e con la sovrapposizione della mappa catastale reperita in formato digitale dalla banca dati dell’Agenzia delle Entrate di Caserta (ex Catasto).

- **terreno** in Aversa riportato al C.T. al **foglio 6, particella 635**, Seminativo Arborato, classe 1, superficie 1.000,00 mq reddito Dominicale € 28,11- Reddito Agrario € 11,62

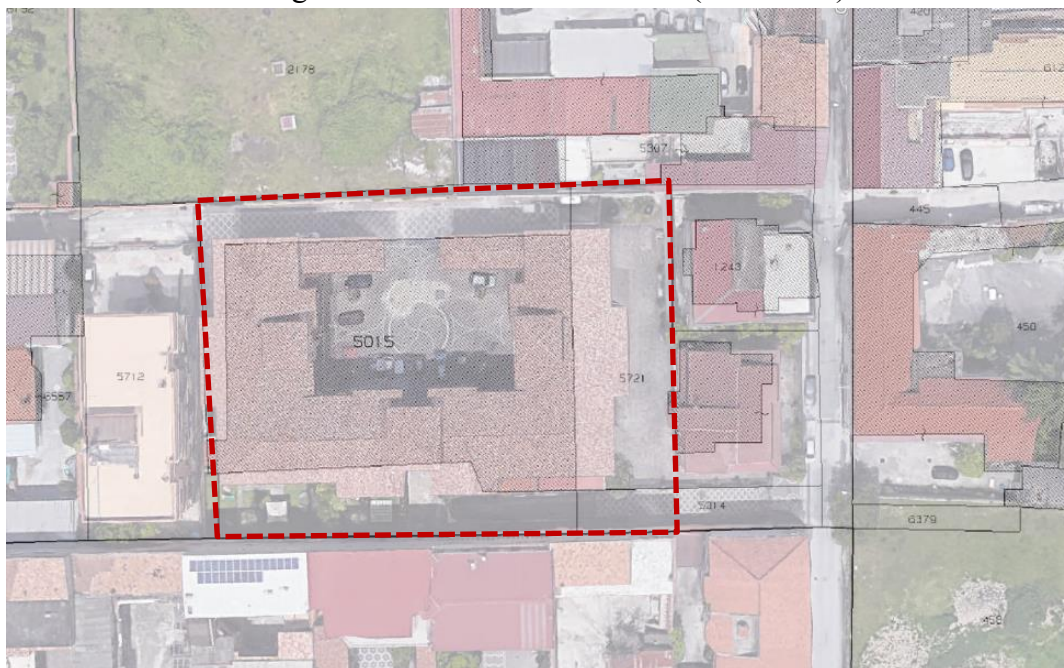
LOTTO 2

Ai fini della esatta individuazione del cespite pignorato si riporta una foto satellitare con indicazione dell'immobile e con la sovrapposizione della mappa catastale reperita in formato digitale dalla banca dati dell'Agenzia delle Entrate di Caserta (ex Catasto).

- appartamento sito in Gricignano di Aversa, via Grecini, riportato in C.F. del medesimo comune al **foglio 6, particella 5015, sub 35**, cat. A/2, classe 3, consistenza 6,5 vani, sup. catastale 155mq, rendita € 402,84;

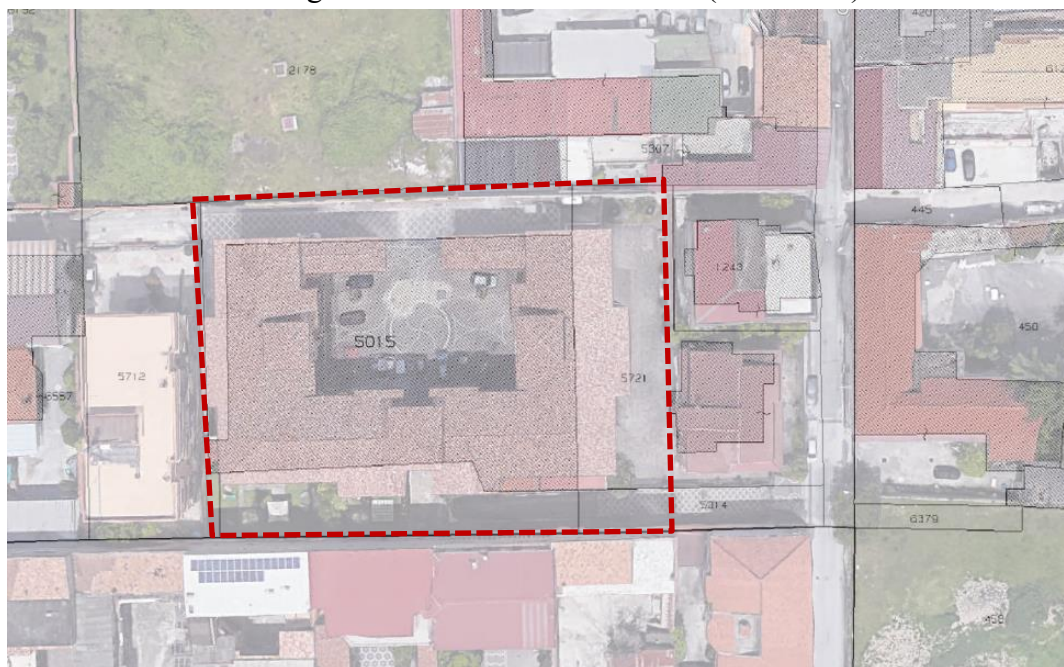
Ai fini della esatta individuazione del cespite pignorato si riporta una foto satellitare con indicazione dell'immobile e con la sovrapposizione della mappa catastale reperita in formato digitale dalla banca dati dell'Agenzia delle Entrate di Caserta (ex Catasto).

- appartamento sito in Gricignano di Aversa, via Grecini, riportato in C.F. del medesimo comune al **foglio 6, particella 5015, sub 27**, cat. A/2, classe 3, consistenza 6,5 vani, sup. catastale 168 mq, rendita € 402,84;
- box auto sito in Gricignano di Aversa, via Grecini, riportato in C.F. del medesimo comune al **foglio 6, particella 5015, sub 14** cat. C/6, classe 2, consistenza 23 mq, rendita €43,95.

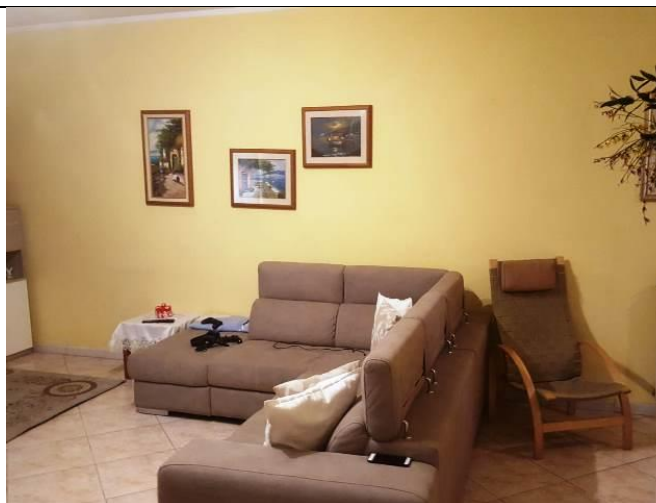
Soggiorno

Il lotto si trova in buone condizioni di manutenzione con buone rifiniture
