**TRIBUNALE DI NAPOLI NORD
Sezione III
G.E. Dott. Alessandro Auletta**

R.G.N° 418/2022

CONSULENZA TECNICA DI UFFICIO

Ubicati in via del Molise n. 43, in Afragola.

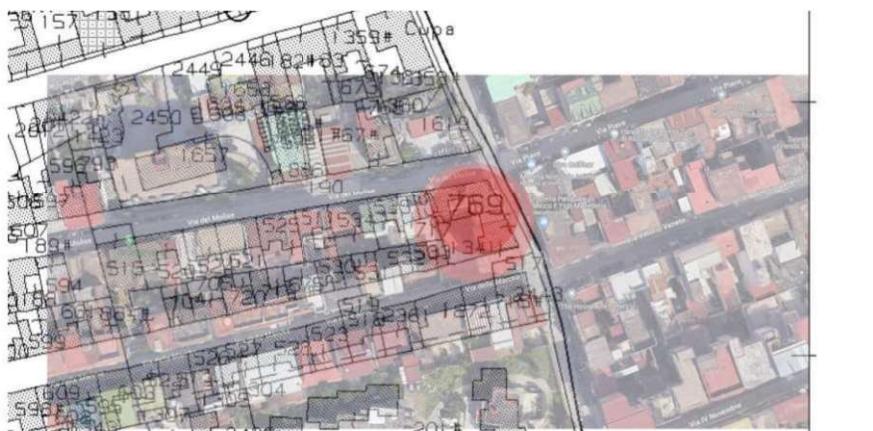
Sovrapposizione delle due carte

Al fine dell'esatta individuazione dei cespiti oggetto del pignoramento lo scrivente procede a sovrapposizione dei mappali catastali ed

immagine satellitare reperita tramite Google maps al fine dell'individuazione dei fabbricati ove i cespiti sono posti.

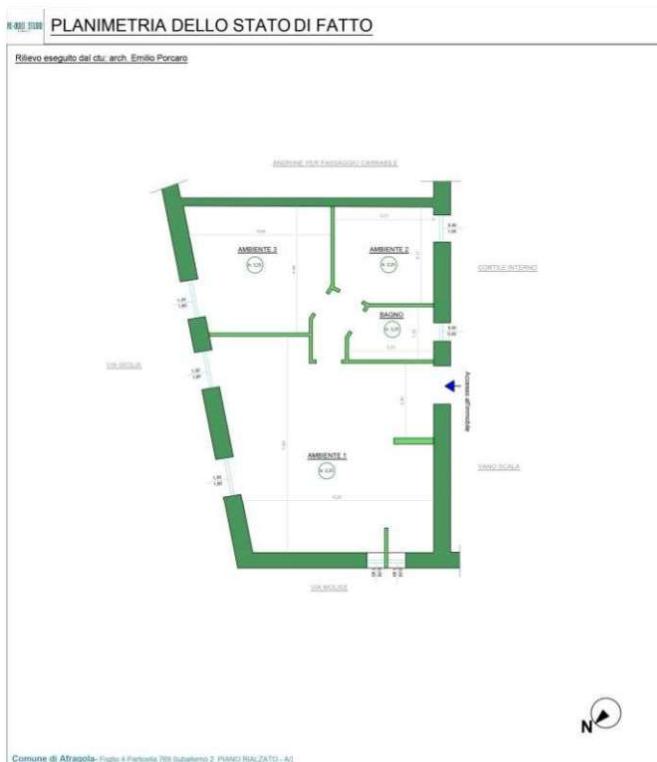
Planimetria dello stato reale dei luoghi dello scrivente

Ambiente 1 di 42 mq, altezza da piano di calpestio ad intradosso cartongesso h 3,25 m. L'ambiente si presenta in buone condizioni.

Presenta areazione naturale data da tre finestre poste su due lati dell'ambiente di dimensione 1,30x1,80 h di cui una suddivisa da tramezzo che comporta la presenza di due finestre di dimensione 0,60x1,80 mantenendo la dimensione di vano totale invariato;

Ambiente 2 di 10 mq, altezza da piano di calpestio ad intradosso cartongesso h 3,25 m. L'ambiente si presenta in buone condizioni.

Presenta areazione naturale data da finestra di dimensione 0,90x1,80;

Ambiente 3 di 17 mq, altezza da piano di calpestio ad intradosso cartongesso h 3,25 m. L'ambiente si presenta in buone condizioni.

Presenta areazione naturale data da finestra di dimensione 1,30x1,80;

Bagno di 4 mq, altezza da piano di calpestio ad intradosso cartongesso h 3,25 m. L'ambiente si presenta in buone condizioni.

Presenta areazione naturale data da finestra di dimensione 0,60x0,40.

In totale l'appartamento consta di 3 vani più servizio, per superficie utile netta calpestabile di 76 mq.

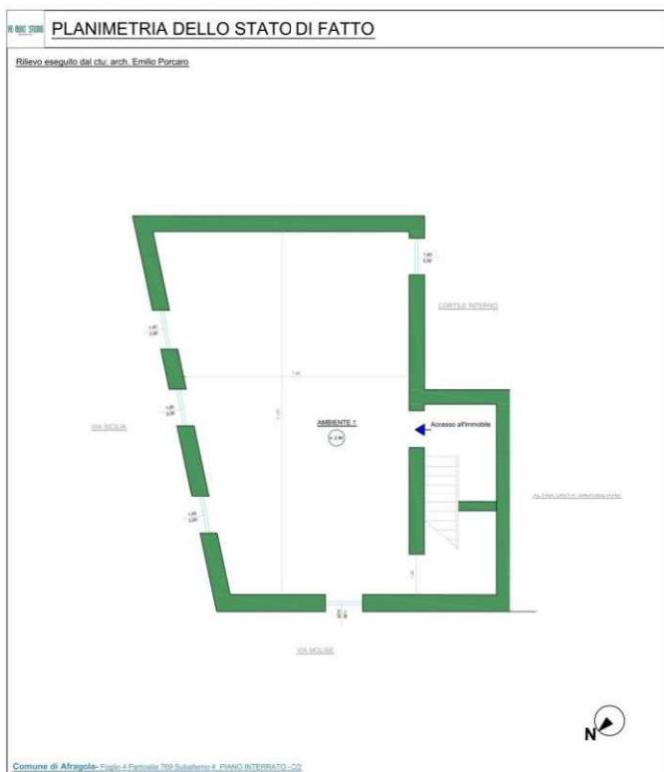
Planimetria dello stato reale dei luoghi dello scrivente

1) **Ambiente 1** di 104 mq, altezza da piano di calpestio ad intradosso cartongesso h 2,98 m. L'ambiente si presenta in discrete condizioni per la sua funzione. Presenta areazione naturale data da finestre alte di dimensione 0,50x1,00 h;

In totale il cespote consta di 1 vano per superficie utile netta calpestabile di 93 mq. Non è stato fornito attestato di prestazione energetica per la cui acquisizione può stimarsi un costo variabile da 80 euro a 200 euro, come accertato tramite ricerca di mercato effettuata tramite vari motori di ricerca, tale costo variando da professionista a professionista. Tanto si evidenzia per quanto necessario.

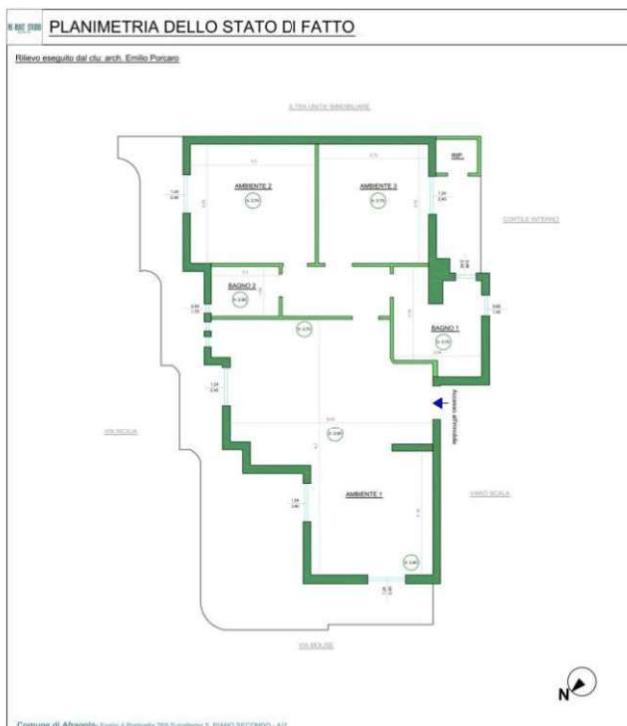
Planimetria dello stato reale dei luoghi dello scrivente

1) **Ambiente 1** di 47 mq, altezza da piano di calpestio ad intradosso solaio variabile da una altezza massima di 2,70 h ed una minima di 2,40 h. L'ambiente si presenta in buone condizioni tranne che per una porzione di muro, confinante con il bagno dell'appartamento, con presenza di opere di ripristino carenti di pitturazione. Vi è presenza di tre porte-finestre di dimensione 1,24x2,40 h che consentono uscita su balcone a giro di 42 mq;

2) **Ambiente 2** di 17 mq, altezza da piano di calpestio ad intradosso solaio 2,70 h. L'ambiente si presenta in buone condizioni. Presenta porta-finestra di dimensione 1,24x2,40 h con uscita su balcone a giro di 42 mq;

3) **Ambiente 3** di 15 mq, altezza da piano di calpestio ad intradosso solaio 2,70 h. L'ambiente si presenta in buone condizioni. Presenta porta-finestra di dimensione 1,24x2,40 h con uscita su balcone di 5 mq con presenza di ripostiglio di 2 mq;

4) **Bagno 1** di 9 mq, altezza da piano di calpestio ad intradosso solaio 2,70 h. L'ambiente si presenta in buone condizioni. Presenta porta-finestra di dimensione 0,66x2,40 h con uscita su balcone di 5 mq e finestra di dimensione 0,66x1,40 h;

5) **Bagno 2** di 4 mq, altezza da piano di calpestio ad intradosso solaio 2,70 h. L'ambiente si presenta in buone condizioni. Presenta porta-finestra di dimensione 0,40x1,75 h.

In totale il cespote consta di 4 vani più servizio, per superficie utile netta calpestabile di 107 mq e 46 mq di balconi. Non è stato fornito attestato di prestazione energetica per la cui acquisizione può stimarsi un costo variabile da 80 euro a 200 euro, come accertato tramite ricerca di mercato effettuata tramite vari motori di ricerca, tale costo variando da professionista a professionista. Tanto si evidenzia per quanto necessario.

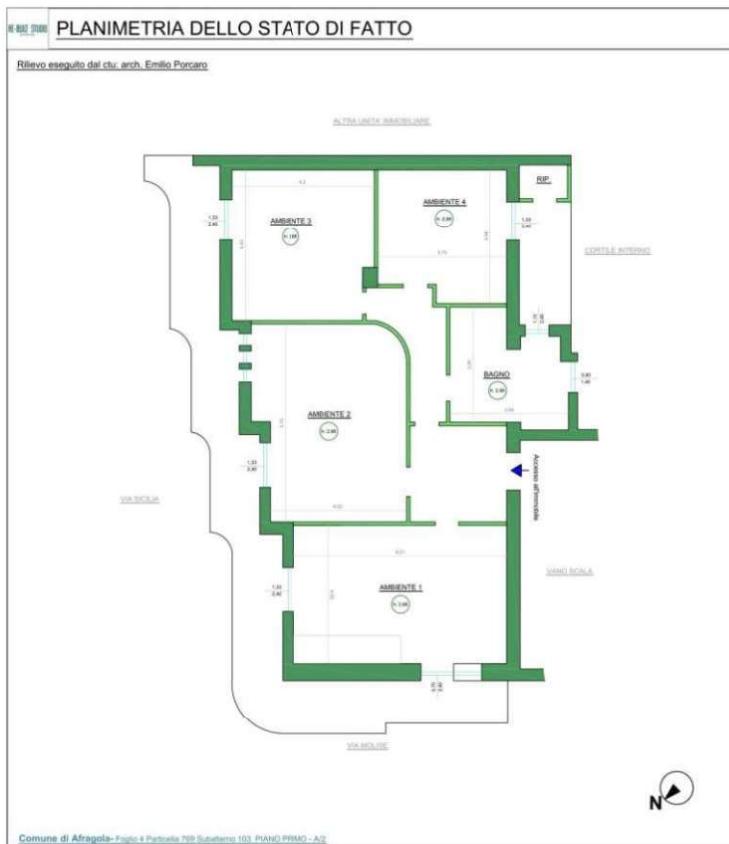
Planimetria dello stato reale dei luoghi dello scrivente

- 1) **Ambiente 1** di 2 mq, altezza da piano di calpestio ad intradosso solaio 2,98 h. L'ambiente si presenta in buone condizioni. Vi è presenza di porte-finestre di dimensione 1,33x2,40 e 0,70x2,40 che consentono uscita su balcone a giro di 34 mq;

- 2) **Ambiente 2** di 24 mq, altezza da piano di calpestio ad intradosso solaio 2,98 h. L'ambiente si presenta in buone condizioni. Vi è presenza di porta-finestra di dimensione 1,33x2,40 che consente uscita su balcone a giro di 34 mq;

- 3) **Ambiente 3** di 18 mq, altezza da piano di calpestio ad intradosso solaio 2,98 h. L'ambiente si presenta in buone condizioni. Vi è presenza di porta-finestra di dimensione 1,33x2,40 che consente uscita su balcone a giro di 34 mq;

- 4) **Ambiente 4** di 13 mq, altezza da piano di calpestio ad intradosso solaio 2,98 h. L'ambiente si presenta in buone condizioni. Vi è presenza di porta-finestra di dimensione 1,33x2,40 che consente uscita su balcone a giro di 5 mq con presenza di ripostiglio di 2 mq;

- 5) **Bagno** di 10 mq, altezza da piano di calpestio ad intradosso solaio 2,98 h. L'ambiente si presenta in buone condizioni. Vi è presenza di porta-finestra di dimensione 1,10x2,40 che consente uscita su balcone a giro di 5 mq e finestra di dimensione 0,90x1,40.

In totale il cespote consta di 3 vani più doppio servizio, per superficie utile netta calpestabile di 101 mq e 39 mq di balconi. Non è stato fornito attestato di prestazione energetica per la cui acquisizione può stimarsi un costo variabile da 80 euro a 200 euro, come accertato tramite ricerca di mercato effettuata tramite vari motori di ricerca, tale costo variando da professionista a professionista. Tanto si evidenzia per quanto necessario.

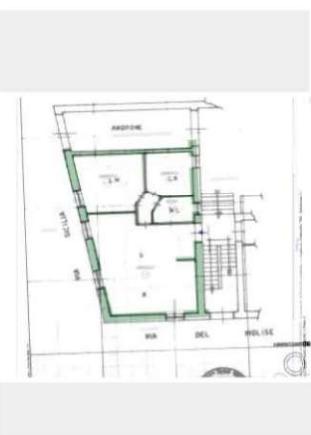
Sovrapposizione con planimetria catastale Lotto 1

Non si riscontrano difformità tra la planimetria catastale e lo stato di fatto del cespite, ma a seguito di acquisizione dei grafici di licenza edilizia presso l'Ufficio Tecnico del Comune di Afragola si riscontra discrepanza tra i grafici presentati presso tale Ufficio e la planimetria catastale depositata.

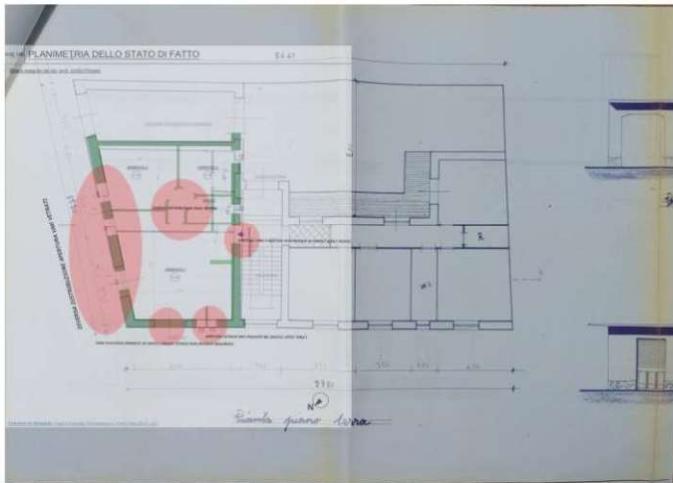
Sovrapposizione con grafici Ufficio Tecnico e rilievo effettuato

Dall'analisi di sovrapposizione tra il grafico reperito presso l'Ufficio

Tecnico del Comune di Afragola ed il rilievo effettuato si evidenzia:

- Diversa distribuzione spazi interni
- Diversa distribuzione vani vetrati su prospetto
- Carenza vano d'accesso al cespite presente in grafici della licenza edilizia
e diverso accesso al cespite effettivamente presente.

Si segnala, sin d'ora, che inviata richiesta di chiarimenti da parte dello scrivente per verificare possibile domanda di condono edilizio o concessione edilizia in sanatoria, successiva alla licenza edilizia edificatoria del piano terra, dell'attuale conformazione del cespite il Comune di Afragola, ovvero l'Ufficio Tecnico, non dava riscontri.

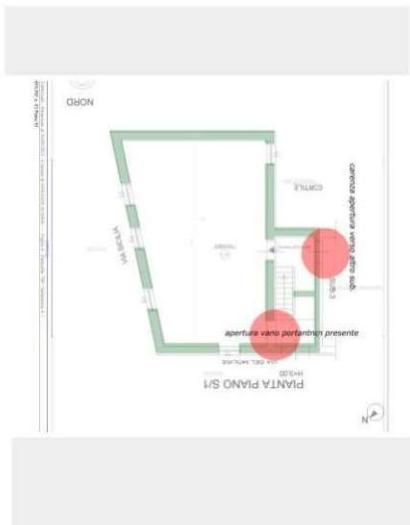
Sovrapposizione con planimetria catastale lotto 2

Si riscontrano difformità tra la situazione reale dei luoghi e la situazione riportata nella planimetria catastale.

Dall'analisi di sovrapposizione si evidenzia:

- Apertura vano portante
- Chiusura accesso ad altro subalterno (si segnala solo per conoscenza)

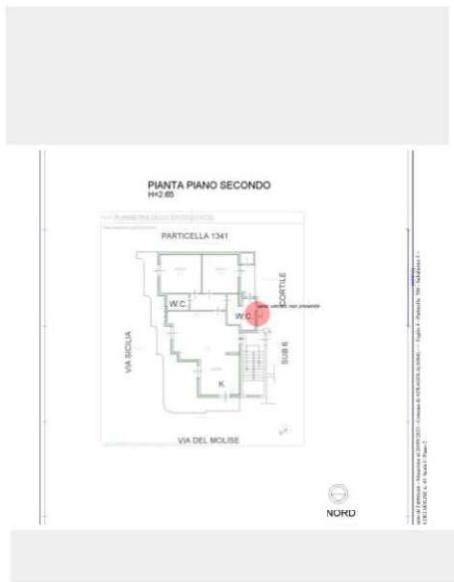
Sovrapposizione con planimetria catastale lotto 3

Si riscontrano difformità tra la situazione reale dei luoghi e la situazione riportata nella planimetria catastale.

Dall'analisi di sovrapposizione si evidenzia:

- Presenza vano vetrato non presente in planimetria catastale (non presente nemmeno nella concessione edilizia in sanatoria ricevuta dall'Ufficio Tecnico del Comune di Afragola)

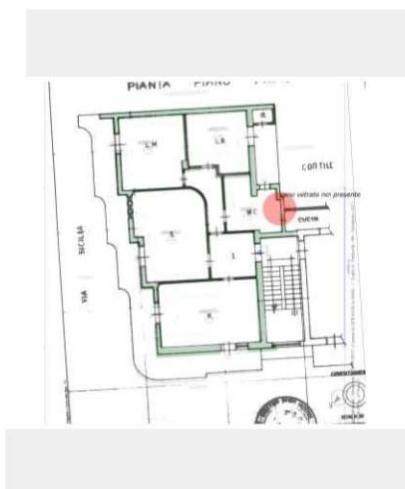
Sovrapposizione con planimetria catastale lotto 4

Si riscontrano difformità tra la situazione reale dei luoghi e la situazione riportata nella planimetria catastale.

Dall'analisi di sovrapposizione si evidenzia:

- Presenza vano vetrato non presente in planimetria catastale (non presente nemmeno nella concessione edilizia in sanatoria ricevuta dall'Ufficio Tecnico del Comune di Afragola)
