TRIBUNALE DI NAPOLI NORD
UFFICIO ESECUZIONI IMMOBILIARI
G.E. DOTT.SSA LORELLA TRIGLIONE

PROCEDURA ESECUTIVA N. 129/2024 R.G.E.

RELAZIONE DI STIMA

ARCH. MICHELE BROCCOLETTI

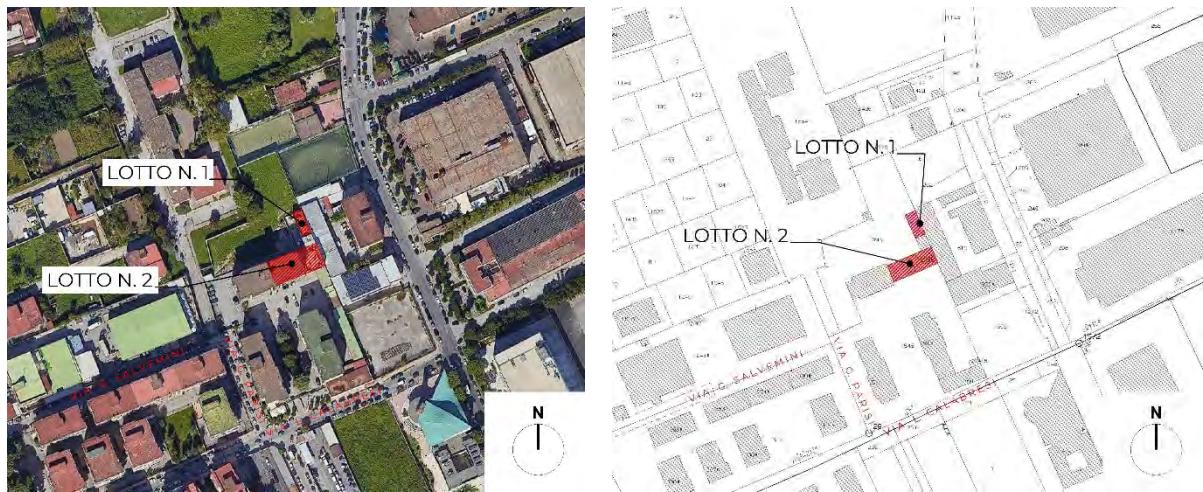
Al fine della corretta individuazione degli immobili di cui sopra, lo scrivente ha provveduto a effettuare la sovrapposizione della foto aerea e della mappa catastale, riportate nell'**Allegato n. 1**, con la evidenziazione del fabbricato, di cui fanno parte i beni pignorati di cui ai lotti n. 1 e n. 2

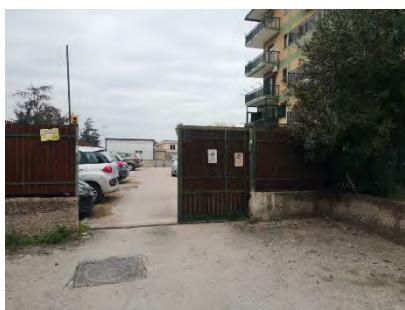
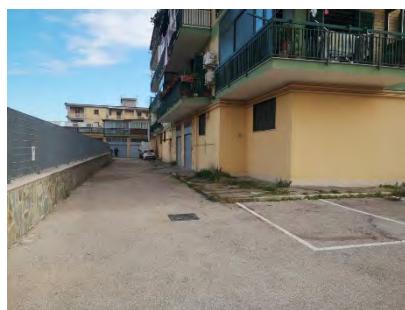
Il lotto di vendita n. 1 consiste in un locale deposito posto al piano terra (oggi fisicamente e catastalmente frazionato in n. 3 unità immobiliari, di cui una adibita a box-auto). Esso ha accesso dal vialetto comune, al quale – a sua volta – si accede dal cancello carrabile ubicato ad angolo tra via Gaetano Salvemini e via Gennaro Parisi.

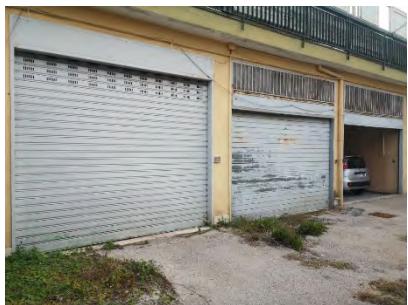
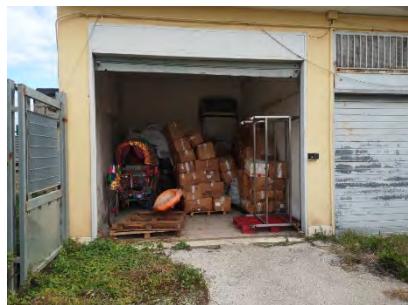
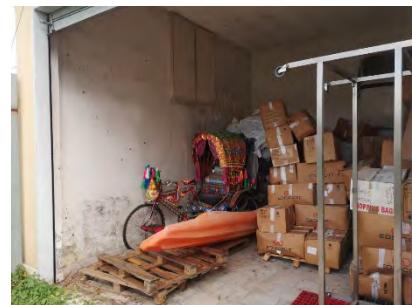
Il *locale n. 1 (deposito)* si compone di un unico vano avente superficie utile di circa 20 mq. Esso presenta serranda avvolgibile in acciaio. La pavimentazione interna è costituita da piastrelle in ceramica, probabilmente sovrapposte al pavimento originario. Le pareti interne sono intonacate e tinteggiate. Vi è impianto elettrico. Le finiture sono di livello medio-basso. Lo stato di manutenzione è sufficiente. L'altezza utile è pari a circa 3,78 m.

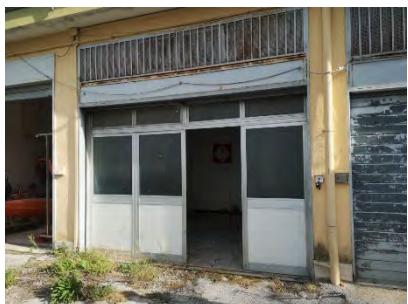
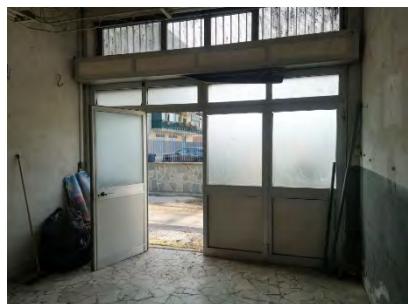
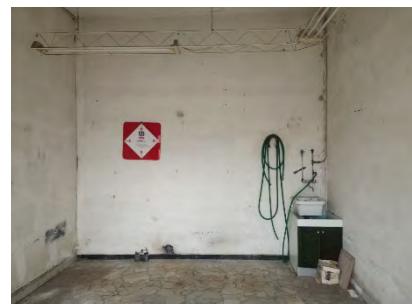
Il *locale n. 2 (deposito)* si compone di un unico vano avente superficie utile di circa 20 mq. Esso presenta serranda avvolgibile in acciaio. Inoltre, risultano installati – in epoca probabilmente successiva all’edificazione – infissi in alluminio. La pavimentazione interna è in marmo ‘alla palladiana’. Le pareti interne sono intonacate e tinteggiate. Vi è impianto elettrico. Vi è linea di adduzione e scarico acqua. Le finiture sono di livello medio-basso. Lo stato di manutenzione è sufficiente. L’altezza utile è pari a circa 3,85 m.

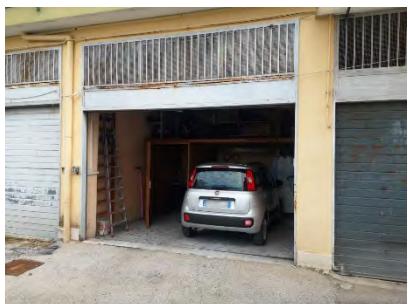
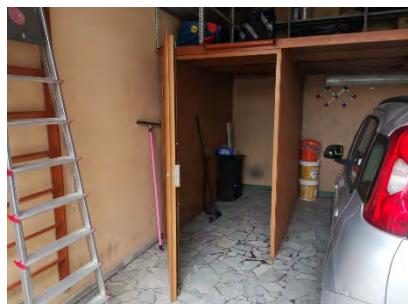
Il *locale n. 3 (deposito, impropriamente utilizzato come box-auto)* si compone anch’esso di un unico vano avente superficie utile di circa 20 mq. Tuttavia, una parte di esso è impegnata dalla presenza di un piccolo soppalco con struttura verticale in ferro e piano di calpestio in lamiera di ferro. Si precisa che, avendo la porzione soppalcata un’altezza utile inferiore ai 2,20 metri, a parere dell’esperto stimatore dovrà esserne prevista la demolizione. Il box presenta serranda avvolgibile in acciaio. La pavimentazione interna è in marmo ‘alla palladiana’. Le pareti interne sono intonacate e tinteggiate. Vi è impianto elettrico. Vi è linea di adduzione e scarico acqua. Le finiture sono di livello medio-basso. Lo stato di manutenzione è sufficiente. L’altezza utile è pari a circa 3,85 m.

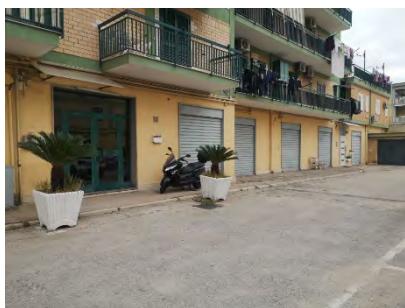
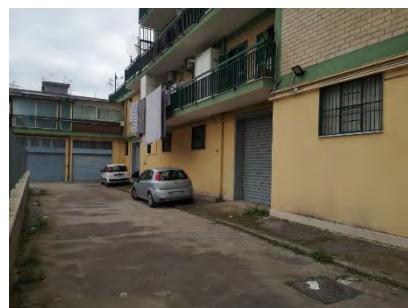
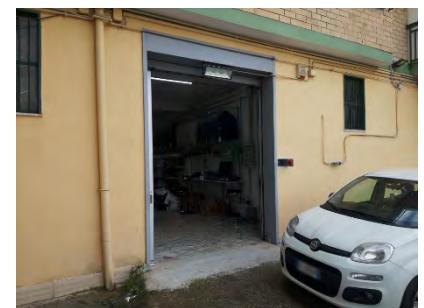
Esso presenta serrande avvolgibili in acciaio. Tuttavia, molte di esse sono oggi tamponate dall'interno, al punto che – attualmente – vi è un unico accesso disponibile e servibile.

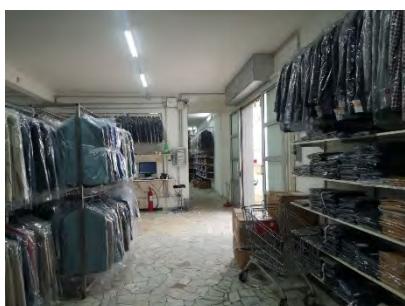
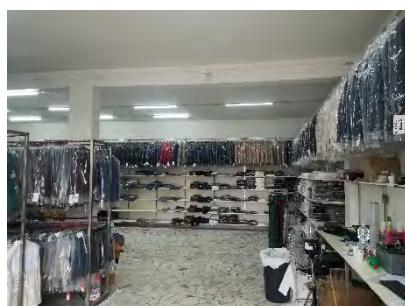
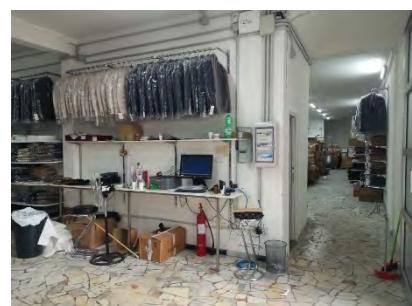
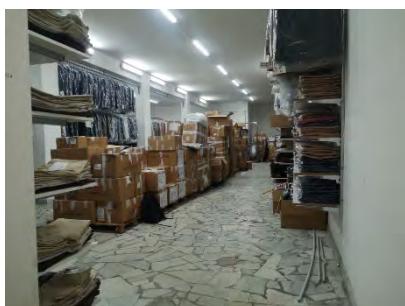
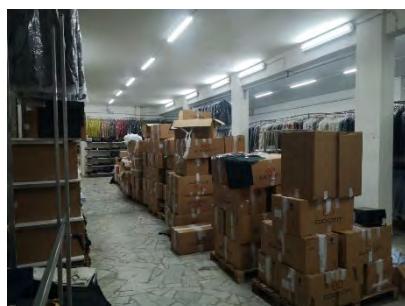
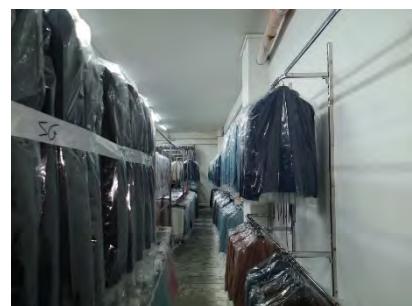
Vi sono serrande avvolgibili in acciaio. Vi è inoltre un infisso in alluminio scorrevole a due ante posto all'ingresso. Gli altri infissi sono – come già detto – murati dall'interno. La porta interna del bagno è del tipo a scrigno in legno tamburata. La pavimentazione dei locali di deposito è in marmo 'a palladiana', mentre quella del bagno è in piastrelle di ceramica, come pure il rivestimento del bagno. Le pareti interne sono intonacate e tinteggiate. Vi è impianto elettrico e idrico-sanitario.

L'unità immobiliare si presenta in un sufficiente stato di manutenzione, se valutata in considerazione della sua destinazione d'uso.

Le finiture sono di livello basso, ma anch'esse commisurate alla destinazione d'uso.
