TRIBUNALE DI NAPOLI NORD – G.E. DR. SSA FIORE

ESECUZIONE IMMOBILIARE R.G.E. 141/2023

CONSULENZA TECNICA D'UFFICIO COPIA REDATTA PER LA PRIVACY (SENZA GENERALITA' DEI DEBITORI)

CESPITE IN VILLA DI BRIANO (CE) – Vico II Roma n°2:

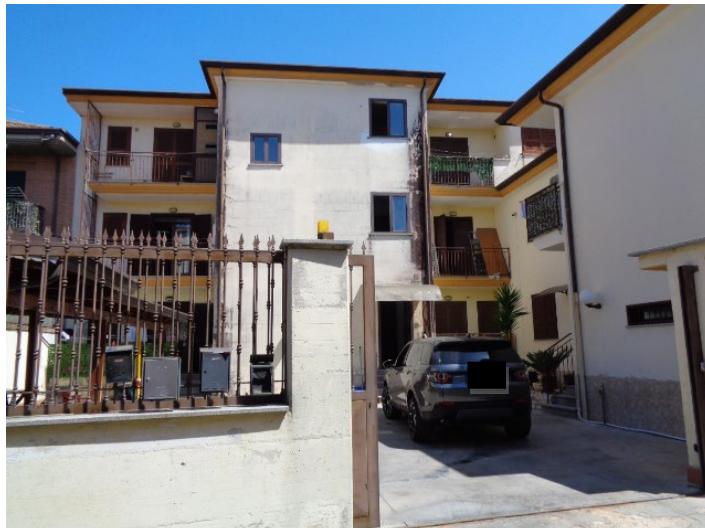
L'edificio si presenta in adiacenza ai fabbricati vicini, con un'impronta irregolare pressoché ad "L"; si sviluppa su n°3 livelli fuori terra (piano terra, n°2 piani superiori) con copertura a falde inclinate (**cfr.all.9 foto 1-2**).

Veduta esterna del fabbricato da Vico II di Via Roma

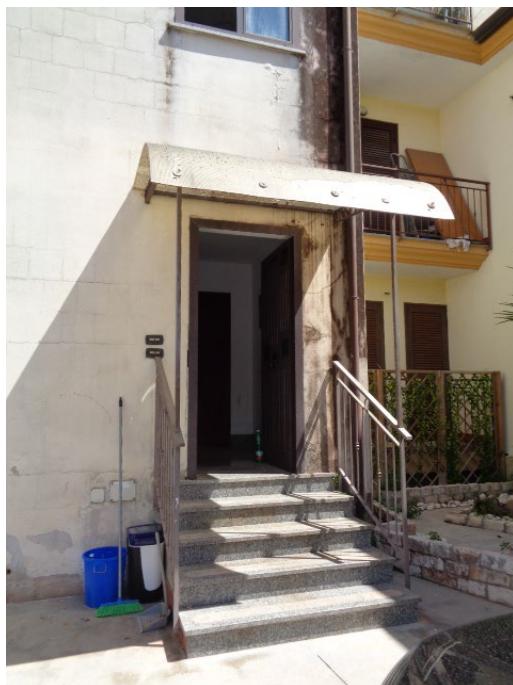
Il fabbricato presenta struttura portante in c.a. con tompagnature esterne del tipo tradizionale e consta di un unico vano scala. L'accesso al fabbricato avviene da cancello elettrico al civ.2, dove, attraversando un'area scoperta condominiale, si accede al portone e da qui ad un piccolo androne ed al vano scala; l'edificio **non** risulta dotato di impianto **ascensore** (**cfr.all.9 foto 2**).

Portone di ingresso al fabbricato da area scoperta condominiale

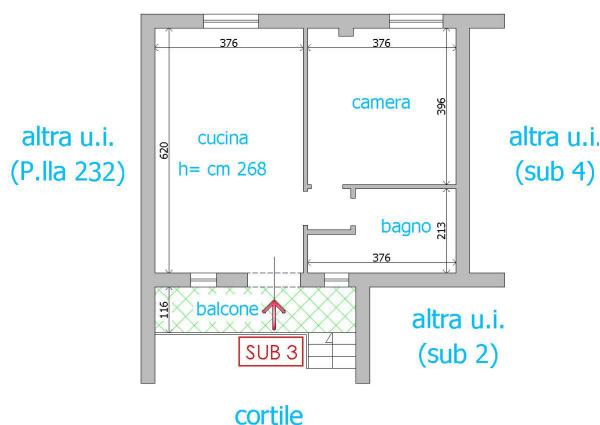
L'u.i. ubicata al piano rialzato (piano terra catastale) identificata col **SUB 3**, con accesso autonomo da corte comune, presenta superficie netta pari a mq 46, oltre balcone di mq 5,80, ed è così composta (**cfr.all.9 foto 3-8**):

- cucina, camera, bagno, disimpegno;
- balcone su corte comune.

Planimetria dell'appartamento pignorato SUB 3 (piano terra)

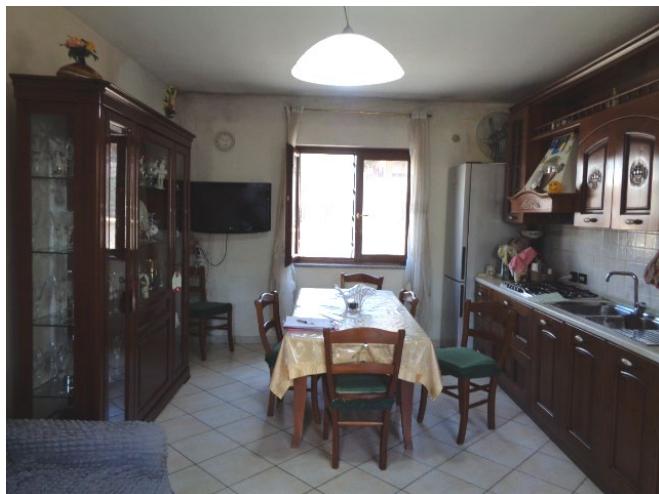
Finiture ed impianti: pavimenti e rivestimenti bagni in ceramica; infissi esterni in legno e persiane in ferro; portoncino d'ingresso del tipo blindato; pareti tinteggiate con tinta lavabile; pavimentazione in ceramica; impianto elettrico sotto traccia; impianto luci emergenza; impianto di riscaldamento autonomo alimentato da caldaia a gas metano; h interna = cm 268/270. Si precisa che è stata riscontrata presenza di macchie di muffa e condensa a parete ed a soffitto nell'intero appartamento, soprattutto in camera da letto ed in bagno.

Particolare della cucina

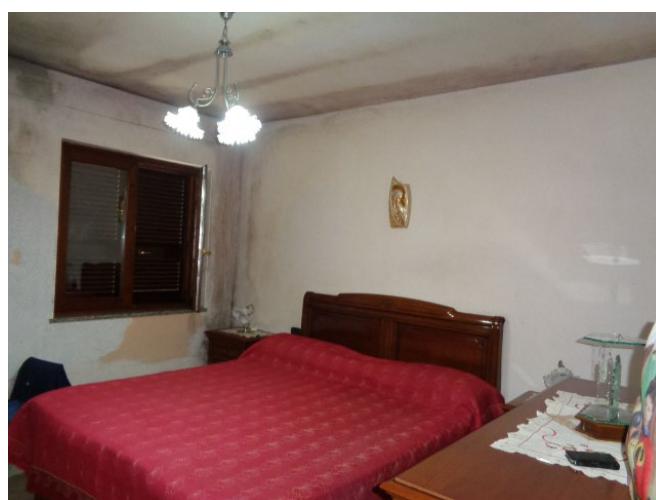
Stato manutentivo riscontrato: **DISCRETO**.

Particolare della camera da letto: macchie di muffa e condensa a soffitto e a parete

Non è stato possibile reperire certificazione di conformità degli impianti, né è stato reperito l'A.P.E. Attestato di Prestazione Energetica. Si precisa che i costi per adeguamento impianti sono stimabili in **€2.000**, e si quantifica in **€300,00** il costo per la redazione dell'A.P.E.

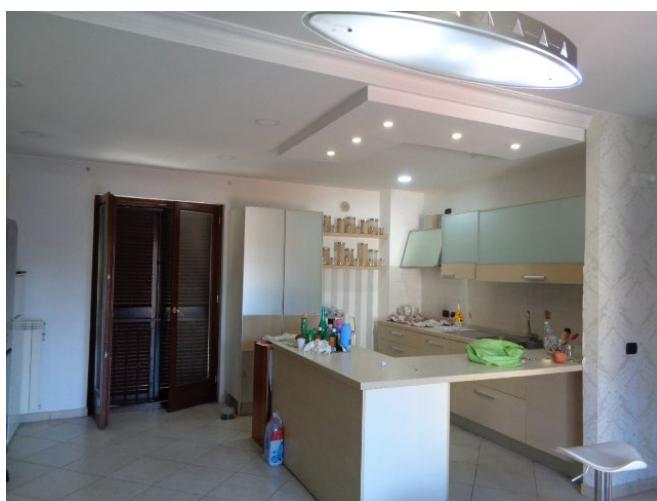
Finiture ed impianti: pavimenti e rivestimenti bagni in ceramica o gres; infissi esterni in legno e persiane in ferro; portoncino d'ingresso del tipo blindato; pareti tinteggiate con tinta lavabile o rivestite con carta da parati; pavimentazione in ceramica; impianto elettrico sotto traccia; impianto luci emergenza; impianto di riscaldamento autonomo alimentato da caldaia a gas metano; presenza di condizionatori a split; presenza di controsoffitti; h interna = cm 268/270.

Particolare della cucina

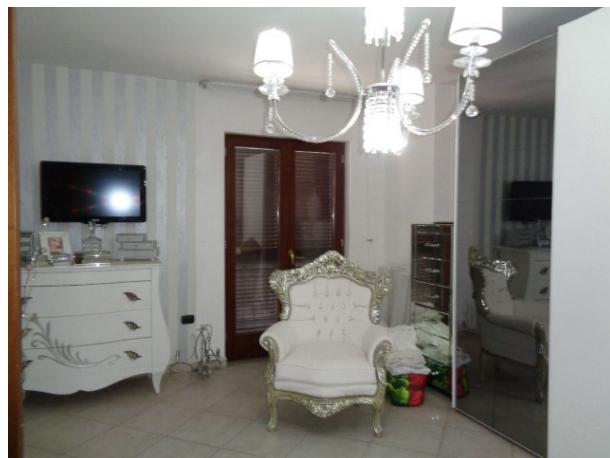
Stato manutentivo riscontrato: **BUONO**.

Particolare della camera da letto n°1

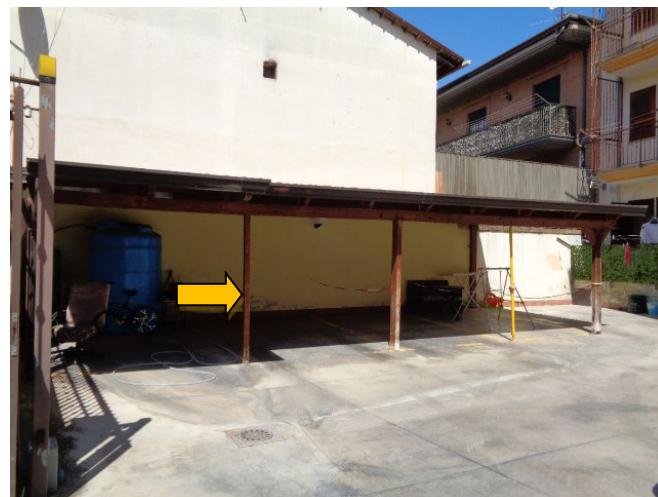
Il posto auto scoperto al PT (SUB 11), di superficie pari a mq 8, presenta accesso da corte comune, con pavimentazione in battuto di cemento ed è posto al di sotto di una pensilina lignea retta da pali in legno ed in ferro, con h max = cm 260 e h min= cm 237 (**cfr.all.9 foto 21**).

Particolare del posto auto scoperto al PT - SUB 11

Stato manutentivo riscontrato: **BUONO**.

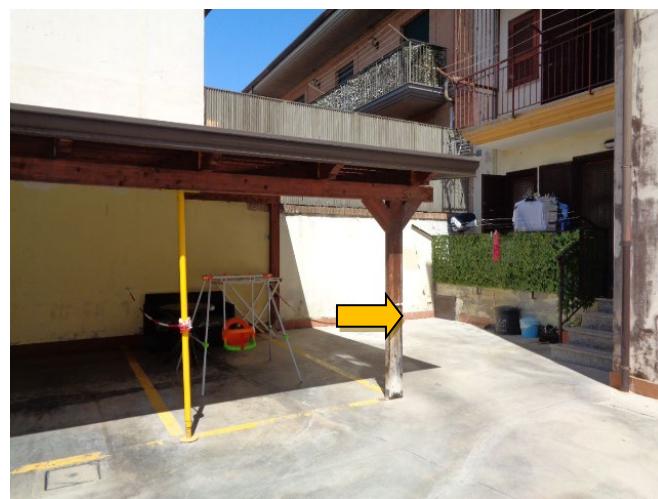
Il posto auto scoperto al PT **SUB 14**, di superficie pari a mq 8, presenta accesso da corte comune, con pavimentazione in battuto di cemento ed è posto tra la pensilina lignea e l'appartamento di proprietà della debitrice (**cfr.all.9 foto 22**); si precisa che il suddetto posto auto non presenta strisce di delimitazione.

Particolare del posto auto scoperto al PT - SUB 14

Stato manutentivo riscontrato: **BUONO**.
