# TRIBUNALE CIVILE E PENALE DI BARI

## RELAZIONE DI CONSULENZA TECNICA D'UFFICIO RELATIVA AL FALLIMENTO N° 206/2013

GIUDICE DELL'ESECUZIONE: Dott. Giuseppe RANA

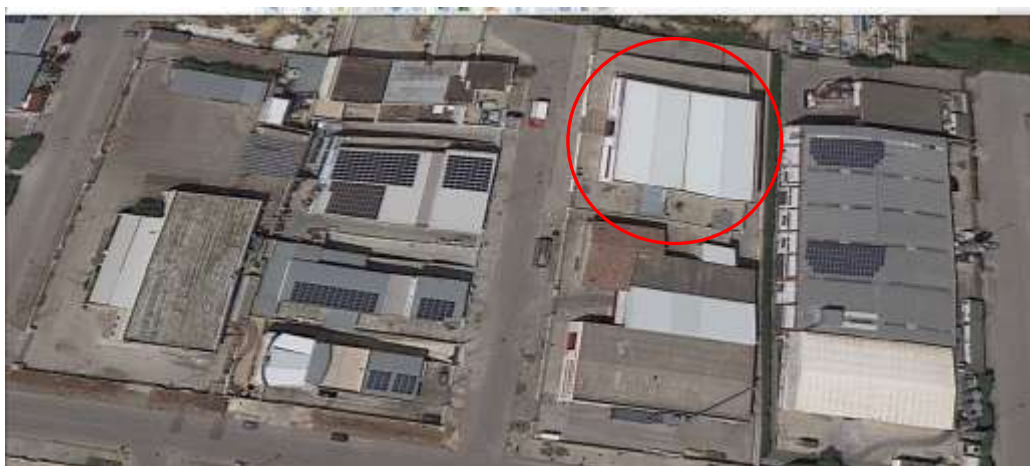
**Fig. 1 – ortofoto**

Il lotto, situato in Santeramo in Colle (BA) via Umbria- zona PIP, ha un estensione pari a 3.000,00 m<sup>2</sup> circa ed è accessibile dalla via Umbria, mediante quattro ingressi composti da cancelli in ferro, di cui 3 carrabili ed uno pedonale. All'interno del lotto vi è un capannone industriale destinato alla produzione artigianale con annessi uffici, locali tecnici e piazzale pertinenziale.

L'opificio è composto da due piani, di cui uno seminterrato. La struttura portante è realizzata con pilastri e travi a vista in c.a. La struttura verticale è realizzata con pannelli di tamponamento in c.a., il pavimento è di cemento levigato. L'illuminazione naturale è garantita da una serie di finestre a nastro distribuite su tutti i prospetti. L'accesso al piano terra avviene tramite due porte in ferro, una sul prospetto frontale, l'altra su quello laterale mentre quello al piano interrato avviene tramite una rampa in c.a.. Sono presenti due tettoie con struttura in ferro, una sull'ingresso principale priva di copertura ed una sul prospetto laterale completa di pannelli in lamiera di alluminio. Il lotto è recintato con un muretto in c.l.s. e ringhiera in orsogrill. L'interno dell'opificio al piano terra è suddiviso in: due ampie zone deposito, una zona bagni con antistanti spogliatoi ed un soppalco (c.f.r. regolarità edilizia). Entrambe le zone deposito, utilizzate per esporre divani, presentano pareti e pilastri intonacati e tinteggiati con idropittura, pavimento rivestito in moquette e sono illuminate artificialmente da una serie di lampade a fluorescenza, a soffitto. La zona bagni è realizzata in muratura portante con strutture orizzontali in latero-cemento, pavimenti in ceramica chiara e pareti intonacate. Il soppalco, il cui accesso è consentito da una ampia scala in ferro, è suddiviso in una zona ufficio ed un bagno con pareti laterali in anticorodal e vetro ed una zona antistante aperta, il pavimento è in ceramica chiara.

Il piano seminterrato è costituito essenzialmente da un vasto deposito senza tramezzature, meno rifinito rispetto al piano terra, e comprensivo di: un vano montacarichi, 2 bagni ed un altro vano di piccole dimensioni realizzato sotto la rampa di accesso (cfr regolarità edilizia). Al piano si accede sia dall'interno, da una rampa di scale in cemento armato con scalini rivestiti in travertino, sia

dall'esterno tramite tre porte in ferro. L'impianto elettrico è funzionante, ed è realizzato con tracciatura a vista, tubi in pvc e quadri elettrici nella zona depositi e sottotraccia nella zona uffici e bagni; il piano terra è dotato inoltre di impianto antincendio a pioggia.

Lo stato di conservazione e manutenzione del piano terra è discreto salvo in qualche zona perimetrale soggetta ad infiltrazione di acqua piovana dal soffitto; per il piano seminterrato la situazione è più critica ,sia per le infiltrazioni molto più cospicue, sia per una scarsa manutenzione.

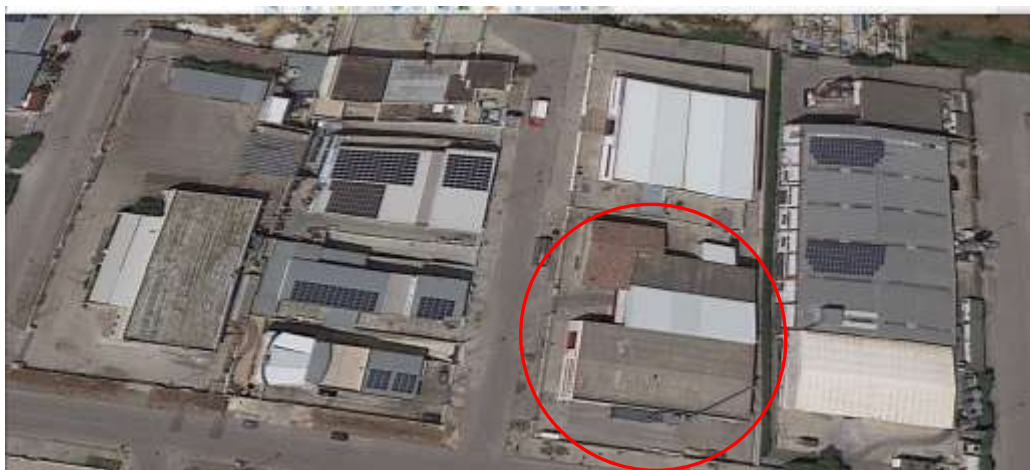
**Fig. 2 - ortofoto**

L'intero lotto ha un estensione pari a 3.000,00 m<sup>2</sup> circa, ed è accessibile: dalla via Umbria, mediante tre ingressi, due composti da cancelli in ferro carrabili ed uno da un cancello pedonale e dalla via Saragat mediante un cancello in ferro carrabile. All'interno del lotto vi è un capannone industriale destinato alla produzione artigianale con annessi uffici, locali tecnici e piazzale pertinenziale ed una palazzina con struttura in travi e pilastri in cemento armato e telai in latero-

cemento, completa di tetto con tegole, ancora allo stato di rustico in quanto la costruzione non è stata ultimata. Il complesso è recintato con un muretto in c.l.s. e ringhiere in orso -grill.

Il capannone è costituito da 3 corpi di fabbrica realizzati in tempi diversi. La prima costruzione, quella principale, ha un solo piano ed una struttura portante in pilastri e travi a doppia pendenza e tamponamenti in pannelli in c.a. ed è suddivisa: in una ampia zona per la lavorazione del legno con vari banchi di lavoro e macchinari, con pareti non intonacate, pavimento industriale in cemento levigato , illuminata artificialmente da una serie di lampade industriali a sospensione e naturalmente da una serie di finestre orizzontali a nastro; una zona bagni e spogliatoi realizzata in muratura portante con strutture orizzontali in latero-cemento, pavimenti e pareti rivestite in ceramica , illuminata artificialmente con lampade a soffitto a neon; un soppalco di altezza circa di 2m suddiviso in una zona ufficio ed un bagno, con pavimento in ceramica chiara e pareti in trucciolato, tinteggiate con idropittura ,intervallate da pannelli in vetro ; è presente uno split per il condizionamento dell'aria e l'accesso è consentito da una scala in ferro.

La seconda costruzione è costituita da due piani dei quali uno seminterrato ed ha una struttura portante in pilastri e travi in c.a.; il piano terra è utilizzato come deposito legname, le pareti ed i pilastri sono intonacati, il pavimento è con quadrotti in c.l.s., l' illuminazione è ottenuta con lampade a soffitto a neon e finestre orizzontali a nastro; sul prospetto nord è stato realizzato un vano, con pannelli in plastica e copertura in lamiera coibentata, che ospita un montacarichi ( cfr regolarità edilizia); il piano seminterrato, utilizzato come deposito, ha pareti

e pilastri non intonacati e pavimento con quadrotti in c.l.s., è suddiviso in due zone in una delle quali è presente: un vano montacarichi ed un piccolo vano che ospita le pompe dell'antincendio, l'illuminazione è solo artificiale con lampade a soffitto al neon.

La terza parte utilizza come struttura verticale i prospetti laterali delle prime due costruzioni ed è chiusa frontalmente da una parete in ferro e posteriormente da un muro in cemento e pannelli in vetro; la copertura è realizzata con lamiera zincata coibentata e sostenuta da pilastri e travi in ferro. L'accesso al capannone avviene: al piano terra, tramite 4 portoni in ferro, ed al piano seminterrato, tramite una rampa in c.a. e 3 portoni in ferro.

L'impianto elettrico è funzionante, ed è realizzato: con tracciatura a vista , tubi in pvc e quadri elettrici nella zona depositi, sottotraccia nella zona bagni e spogliatoi e con canaline in pvc nella zona soppalcata ;il piano terra è dotato inoltre di impianto antincendio .
