# TRIBUNALE CIVILE DI BARI

Proc.to n°. RF 48/2018

## RELAZIONE DI STIMA

Fallimento n. RF 48/2018 del 16.03.2018  
con sede in Altamura, alla via Roverella, 46  
**Curatore Fallimentare: Dott.ssa Silvia FIORITO**

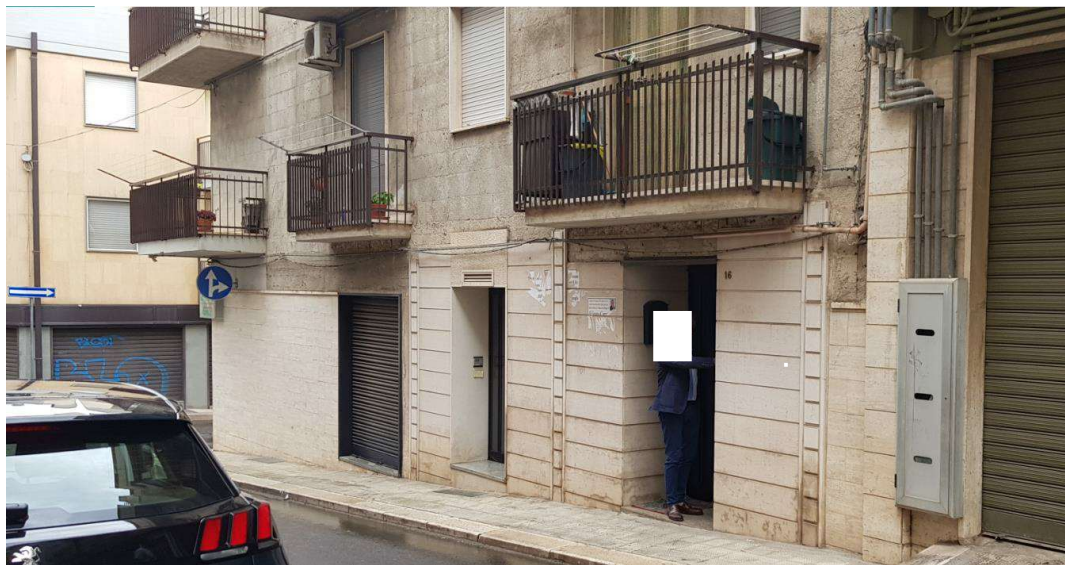
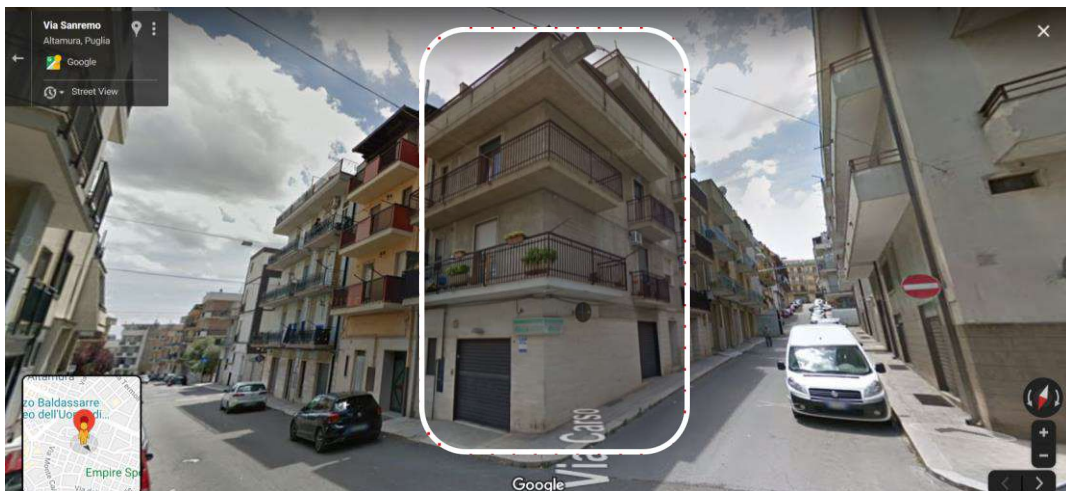
Secondo quanto riportato nella relazione tecnica allegata al progetto di completamento, la struttura portante del fabbricato è di tipo misto, costituita da telaio in c.a. interno e da muratura portante in tufo dall'esterno. I solai sono in latero cemento, le tompagnature in fo-

rati termici e tufo e le tramezzature interne in tufo.

Il fabbricato presenta i prospetti esterni privi di finiture.

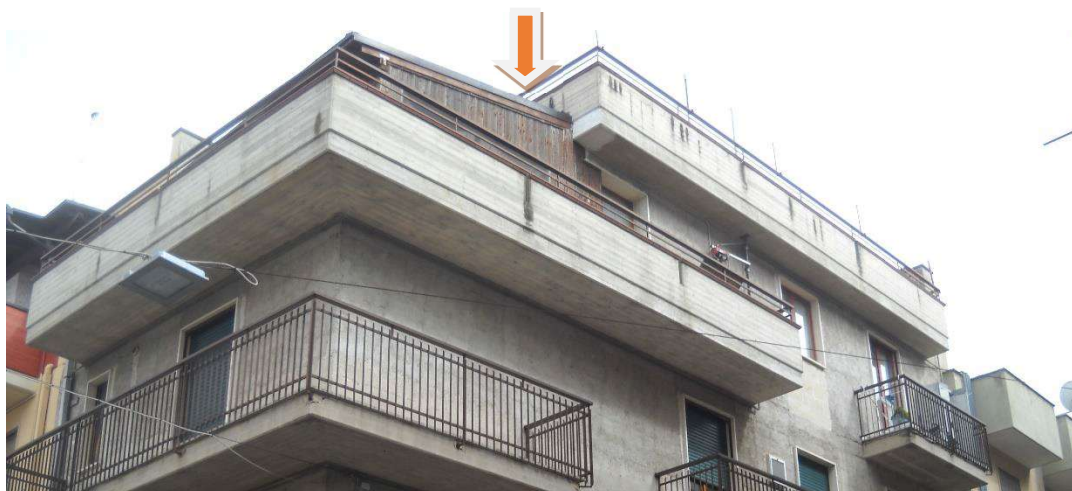
Al piano superiore (terzo), il cui accesso è possibile sia dalla scala di collegamento interna che dalla rampa esterna di scale, è presente un ampio vano che funge da soggiorno/zona pranzo con annesso angolo cottura e servizio igienico.

Tale ampio vano trova sbocco all'esterno tramite una portafinestra a cui si accede ad una tettoia chiusa perimetralmente da finestrate con accesso sul balcone a livello.

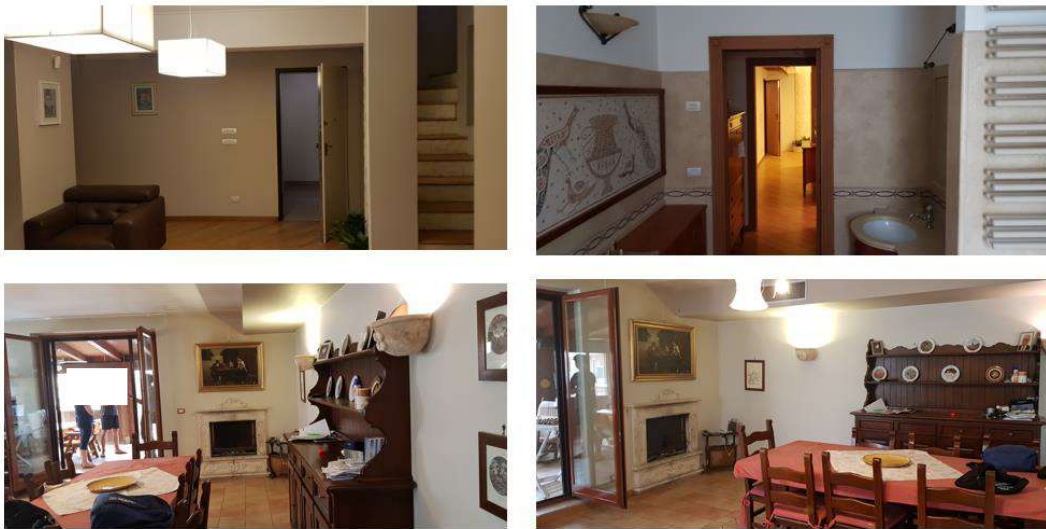
L’immobile è dotato di finiture di buona qualità e rifiniture di pregio e si presenta in ordinarie condizioni di manutenzione. Al momento del sopralluogo erano tuttavia visibili al piano terzo alcuni quadri

umidi originati dal lastrico solare non adeguatamente isolato e distacchi di piastrelle al piano terzo oltre il mancato funzionamento dell'impianto di riscaldamento e l'assenza di finitura sui prospetti esterni. Completa la descrizione dell'immobile l'allegazione fotografica (cfr. **ALL.3 – allegato fotografico**) di cui si riporta un estratto.
