**TRIBUNALE ORDINARIO DI BARI**  
**UFFICIO FALLIMENTI**

**n.8 Reg. Fall. 2016**

**RELAZIONE TECNICA DI PERIZIA GIUDIZIALE**  
**IN OSSEQUIO AL PROVVEDIMENTO DEL GD IN DATA 09/01/2023**  
**PER LA PREDISPOSIZIONE DI UN SOLO LOTTO DI VENDITA**

# LOTTO 1

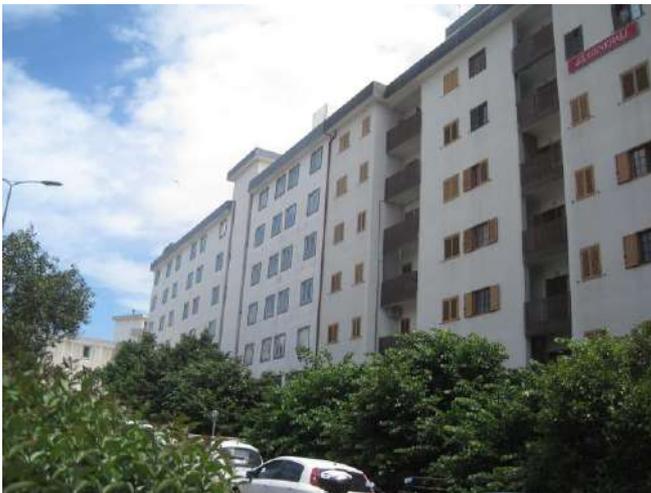
L'edificio nel suo complesso è costituito da un sistema strutturale intelaiato con pilastri e travi in conglomerato cementizio armato e con sistema di orizzontamento a mezzo di solai piani in latero - cemento. Le chiusure verticali esterne dell'edificio sono costituite da murature del tipo in tufo e/o blocchi di cemento e/o laterizio. I paramenti murari all'esterno del fabbricato sono intonacati a civile e tinteggiati di colore beige.

***Ripresa fotografica esterna del fabbricato dalla pubblica Via Dalmazia.***

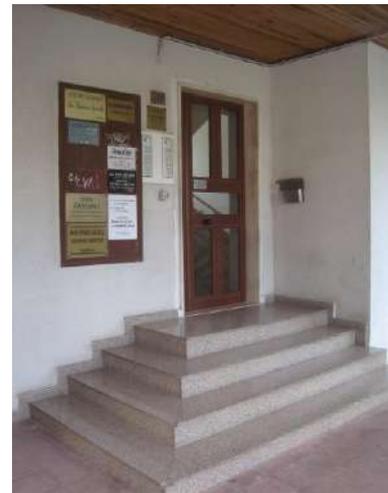
***Portone di accesso al fabbricato dal civico 33 della Via Dalmazia.***

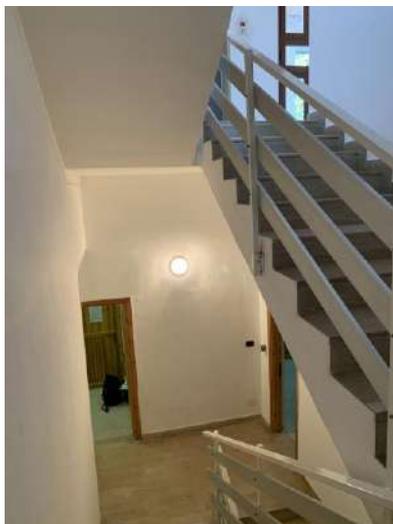
L'accesso al piano primo interrato del fabbricato avviene unicamente dal vano scala condominiale. In detto livello di piano sono presenti due distinti connettivi a corridoio di uso comune, ciascuno dotato di porta in legno del tipo a battente, da cui trovano accesso le singole cantinole.

***Vano scala condominiale di accesso al primo piano interrato del fabbricato.***

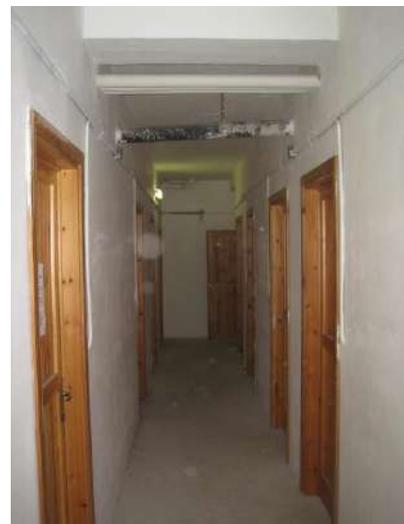
***Connettivo di uso comune per l'accesso alle cantinole al primo piano interrato.***

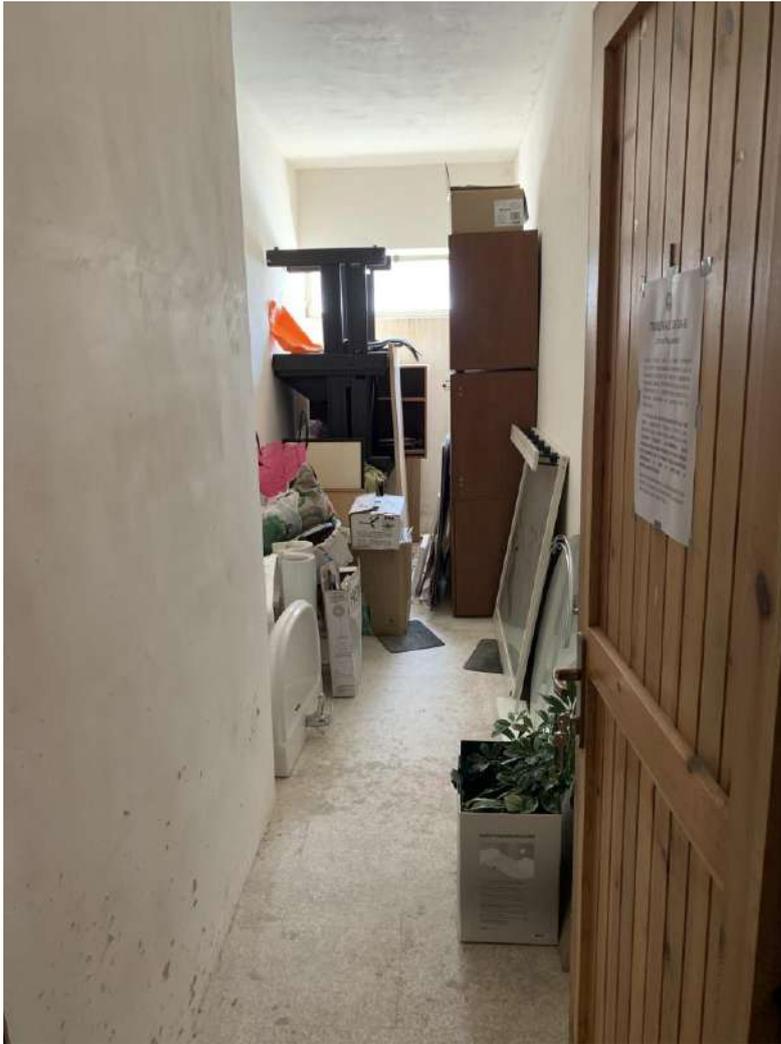
Foto interna dell'IMMOBILE 1

autonomo ma collegato al vano scala condominiale, con un solo punto luce e con interruttori e prese (con scatola stagna) in materiale plastico di colore beige. Con riferimento alla descrizione dello stato dei luoghi come innanzi riportato, così come si è riscontrato in sede di sopralluogo e documentato fotograficamente, l'unità immobiliare si trova in buono stato di conservazione.

**Nota:** con riferimento agli oggetti attualmente presenti nella cantinola, come evincibile dall'immagine fotografica, gli stessi appartengono al \_\_\_\_\_, attualmente nel possesso della cantinola. Tali oggetti dovranno essere rimossi a cura del medesimo possessore all'esito della vendita giudiziaria.

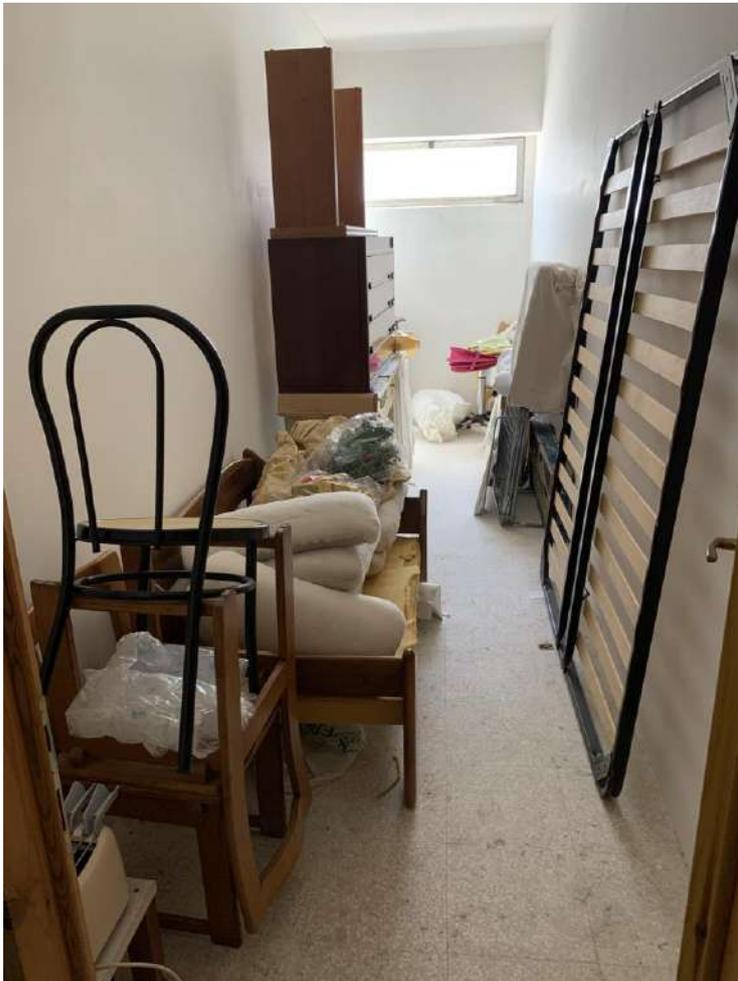
**Foto interna dell'IMMOBILE 2**

Per quanto riguarda la dotazione impiantistica, il locale è dotato di impianto elettrico sotto traccia non a norma, vista l'epoca di realizzazione, privo di contatore autonomo ma collegato al vano scala condominiale, con un solo punto luce e con interruttori e prese (con scatola stagna) in materiale plastico di colore beige.

Con riferimento alla descrizione dello stato dei luoghi come innanzi riportato, così come si è riscontrato in sede di sopralluogo e documentato fotograficamente, l'unità immobiliare si trova in buono stato di conservazione.

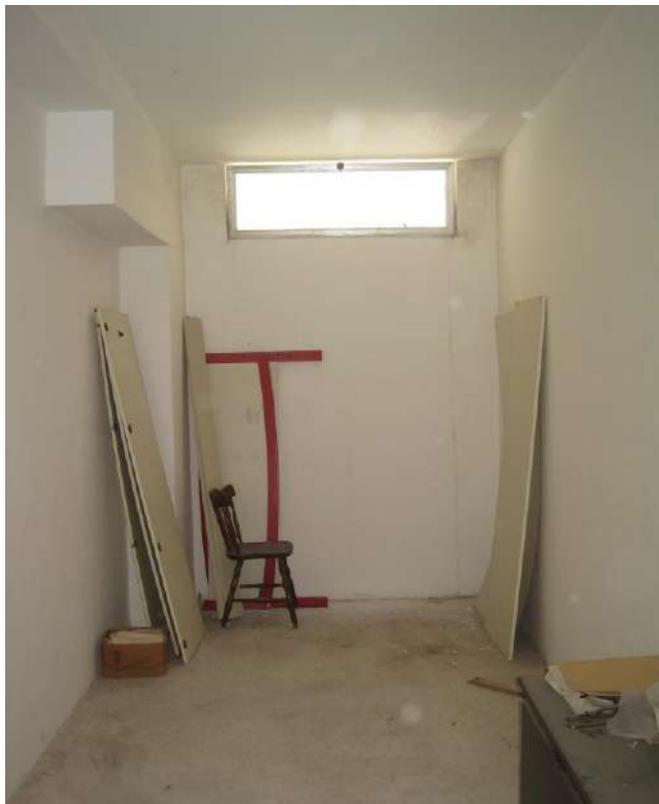
**Foto interna dell'IMMOBILE 3**

È altresì presente una finestra alta di forma rettangolare (dimensioni 150 cm x 50 cm, altezza da terra 240 cm) posta sulla parete di fondo, avente serramento con telaio in alluminio anticorrosione ed apertura del tipo a vasistas.

Per quanto riguarda la dotazione impiantistica, il locale è dotato di impianto elettrico sotto traccia non a norma, vista l'epoca di realizzazione, privo di contatore autonomo ma collegato al vano scala condominiale, con un solo punto luce e con interruttori e prese (con scatola stagna) in materiale plastico di colore beige.

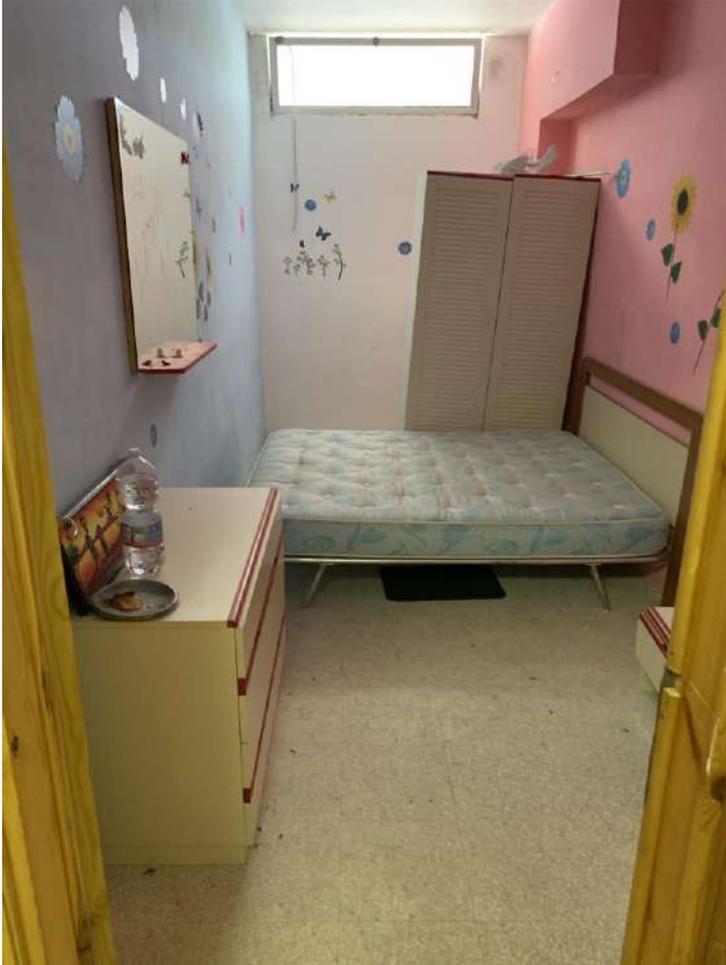
Foto interna dell'IMMOBILE 4

L'immobile presenta le seguenti finiture: pavimento in marmette di graniglia di colore grigio chiaro e bianco (formato 35 cm x 35 cm) disposte ortogonalmente, privo di battiscopa, paramenti murari e superficie di intradosso del solaio piano intonacati a civile e tinteggiati di colore bianco, ad eccezione delle murature laterali che risultano tinteggiate rispettivamente di colore celeste e rosa. L'unità immobiliare è dotata di una porta di ingresso del tipo ad un'anta a battente in legno, ivi compresi gli stipiti e le mostrine, con maniglia del tipo in ottone.

È altresì presente una finestra alta di forma rettangolare (dimensioni 150 cm x 50 cm, altezza da terra 240 cm) posta sulla parete di fondo, avente serramento con

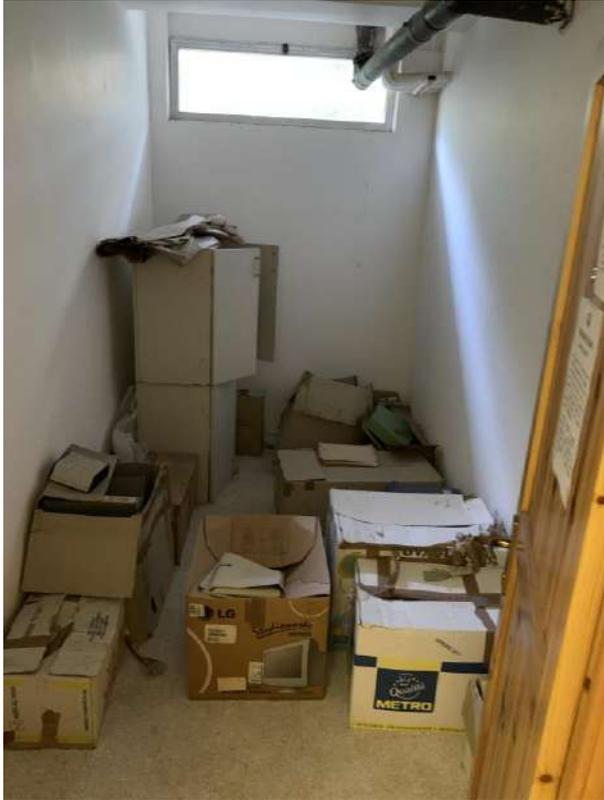
**Foto interna dell'IMMOBILE 5**

ma collegato al vano scala condominiale, con un solo punto luce e con interruttori e prese (con scatola stagna) in materiale plastico di colore beige. All'interno dell'unità immobiliare sono presenti a vista tubazioni impiantistiche (fognarie e di riscaldamento), di servizio delle unità immobiliari soprastanti.

Con riferimento alla descrizione dello stato dei luoghi come innanzi riportato, così come si è riscontrato in sede di sopralluogo e documentato fotograficamente, l'unità immobiliare si trova in buono stato di conservazione.

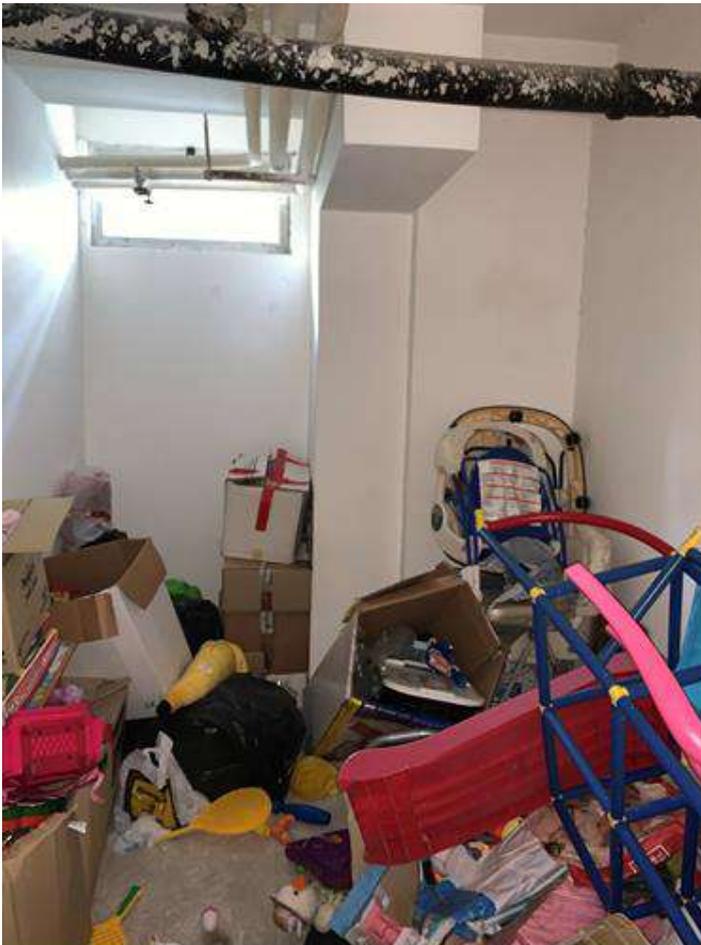
Foto interna dell'IMMOBILE 6

All'interno dell'unità immobiliare sono presenti a vista tubazioni impiantistiche (fognarie e di riscaldamento), di servizio delle unità immobiliari soprastanti. Con riferimento alla descrizione dello stato dei luoghi come innanzi riportato, così come si è riscontrato in sede di sopralluogo e documentato fotograficamente, l'unità immobiliare si trova in buono stato di conservazione.

**Nota:** con riferimento agli oggetti attualmente presenti nella cantinola, come evincibile dall'immagine fotografica, gli stessi appartengono al \_\_\_\_\_, attualmente nel possesso della cantinola.

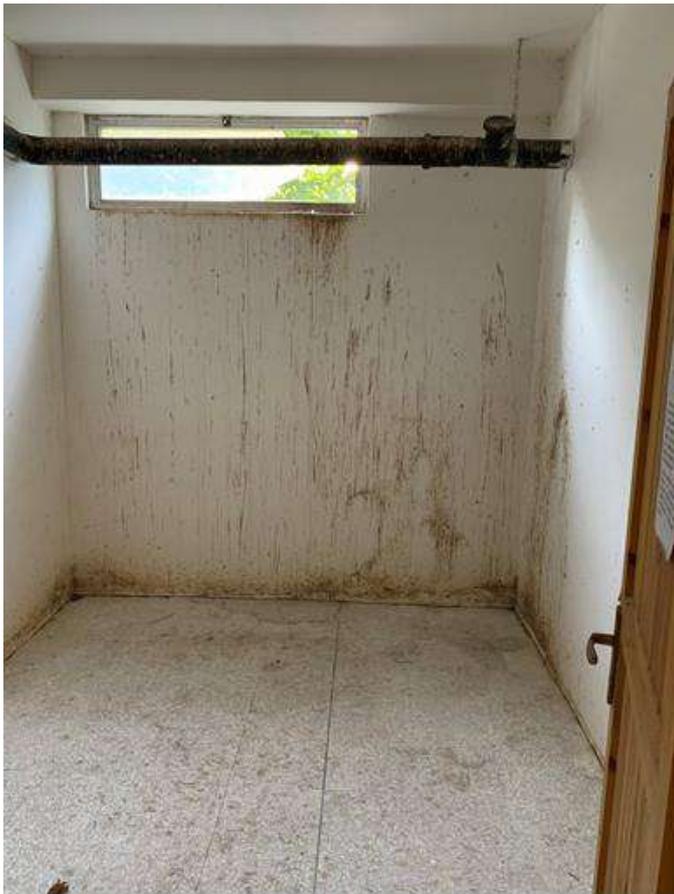
Foto interna dell'IMMOBILE 7

L'immobile presenta le seguenti finiture: pavimento in marmette di graniglia di colore grigio chiaro e bianco (formato 35 cm x 35 cm) disposte ortogonalmente, privo di battiscopa, paramenti murari e superficie di intradosso del solaio piano intonacati a civile e tinteggiati di colore bianco. L'unità immobiliare è dotata di una porta di ingresso del tipo ad un'anta a battente in legno, ivi compresi gli stipiti e le mostrine, con maniglia del tipo in ottone.

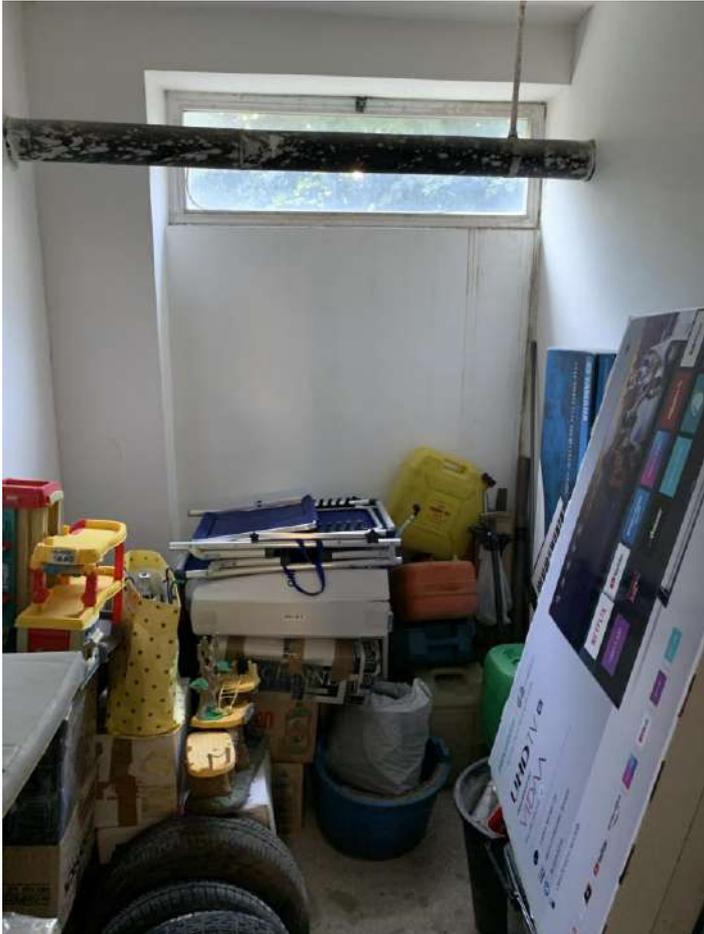
**Foto interna dell'IMMOBILE 8**

Per quanto riguarda la dotazione impiantistica, il locale è dotato di impianto elettrico sotto traccia non a norma, vista l'epoca di realizzazione, privo di contatore autonomo ma collegato al vano scala condominiale, con un solo punto luce e con interruttori e prese (con scatola stagna) in materiale plastico di colore beige. All'interno dell'unità immobiliare sono presenti tubazioni fognarie a vista, di servizio delle unità immobiliari soprastanti.

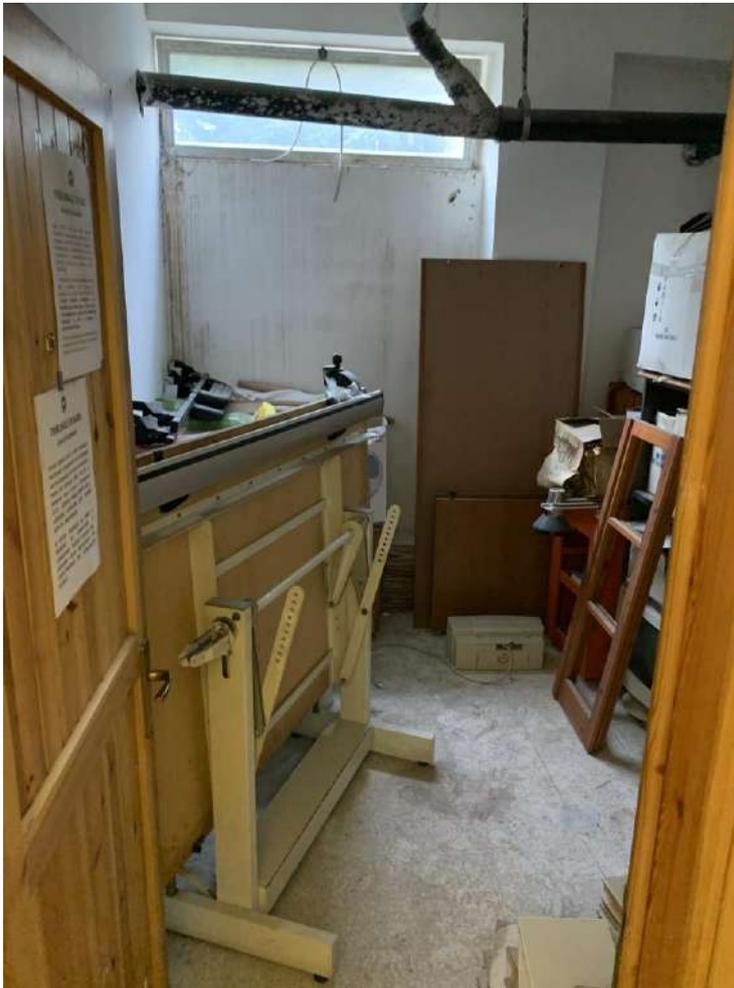
**Foto interna dell'IMMOBILE 9**

Per quanto riguarda la dotazione impiantistica, il locale è dotato di impianto elettrico sotto traccia non a norma, vista l'epoca di realizzazione, privo di contatore autonomo ma collegato al vano scala condominiale, con un solo punto luce e con interruttori e prese (con scatola stagna) in materiale plastico di colore beige. All'interno dell'unità immobiliare sono presenti tubazioni fognarie a vista, di servizio delle unità immobiliari soprastanti.

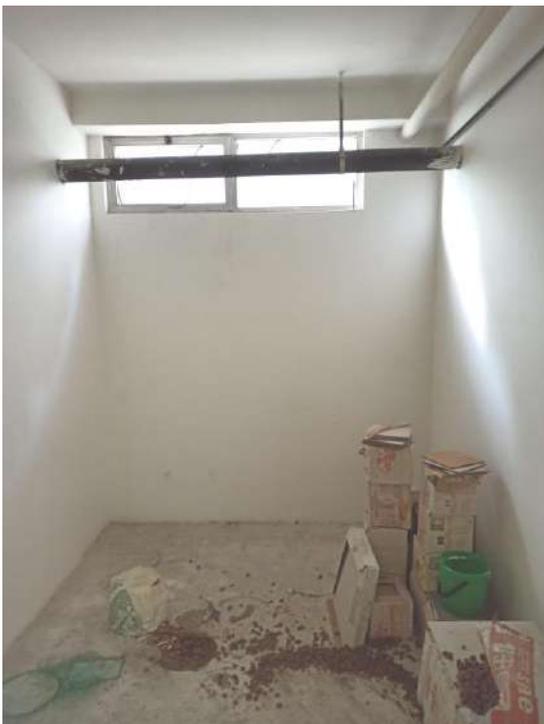
**Foto interna dell'IMMOBILE 10**

È altresì presente una finestra alta di forma rettangolare (dimensioni 170,50 cm x 50 cm, altezza da terra 215 cm) posta sulla parete di fondo, avente serramento con telaio in alluminio anticorrosione ed apertura del tipo a vasistas.

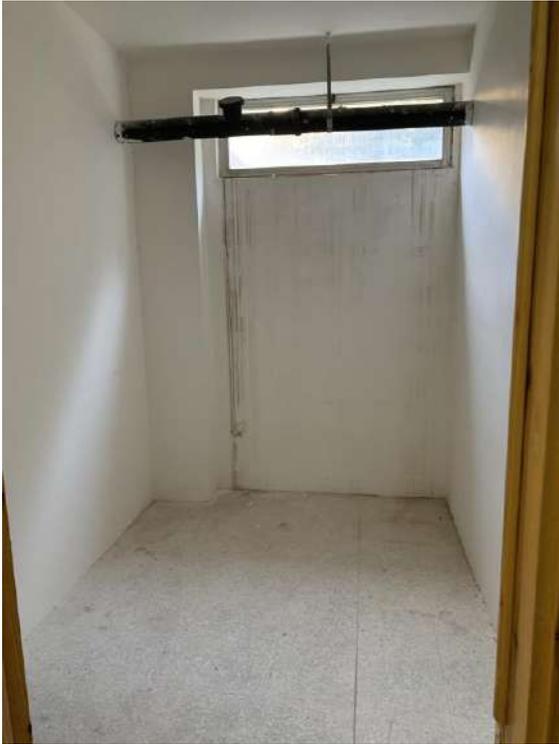
**Foto interna dell'IMMOBILE 11**

Per quanto riguarda la dotazione impiantistica, il locale è dotato di impianto elettrico sotto traccia non a norma, vista l'epoca di realizzazione, privo di contatore autonomo ma collegato al vano scala condominiale, con un solo punto luce e con interruttori e prese (con scatola stagna) in materiale plastico di colore beige.

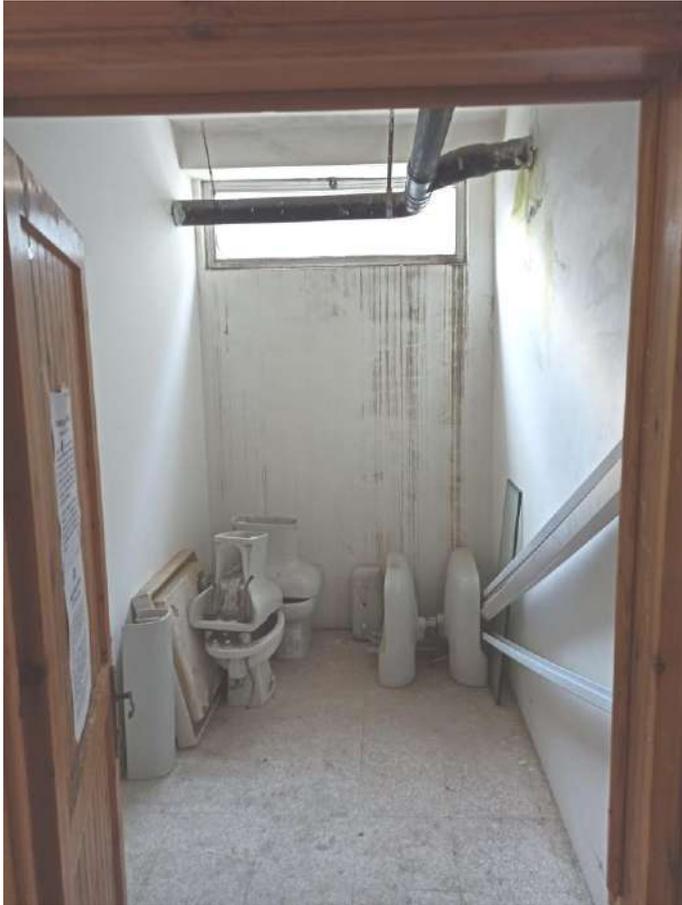
**Foto interna dell'IMMOBILE 12**

Per quanto riguarda la dotazione impiantistica, il locale è dotato di impianto elettrico sotto traccia non a norma, vista l'epoca di realizzazione, privo di contatore autonomo ma collegato al vano scala condominiale, con un solo punto luce e con interruttori e prese (con scatola stagna) in materiale plastico di colore beige. All'interno dell'unità immobiliare sono presenti a vista tubazioni fognarie di servizio delle unità immobiliari soprastanti.

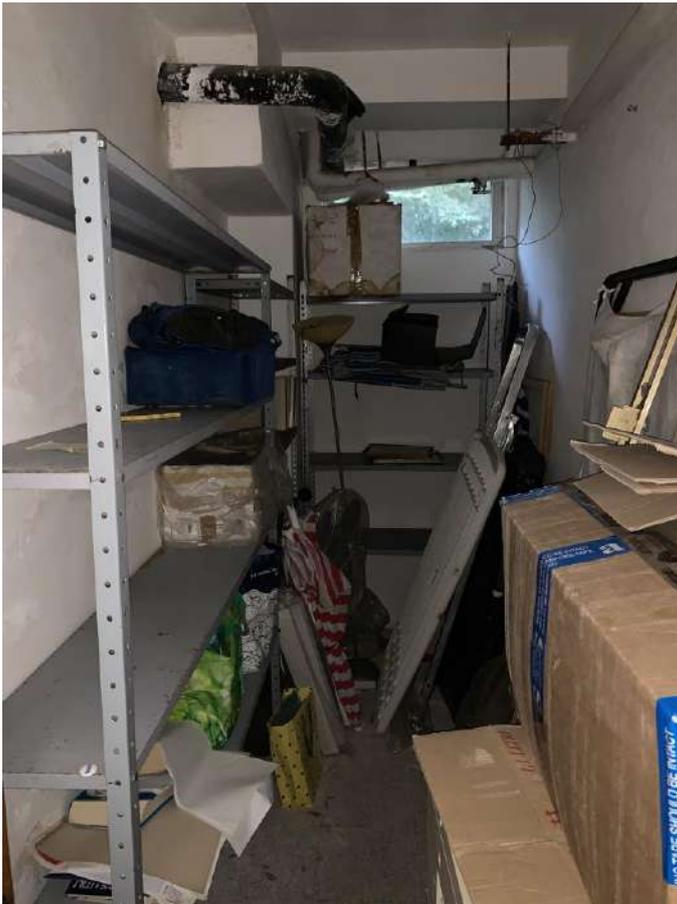
Foto interna dell'IMMOBILE 13

Per quanto riguarda la dotazione impiantistica, il locale è dotato di impianto elettrico sotto traccia non a norma, vista l'epoca di realizzazione, privo di contatore autonomo ma collegato al vano scala condominiale, con un solo punto luce e con interruttori e prese (con scatola stagna) in materiale plastico di colore beige.

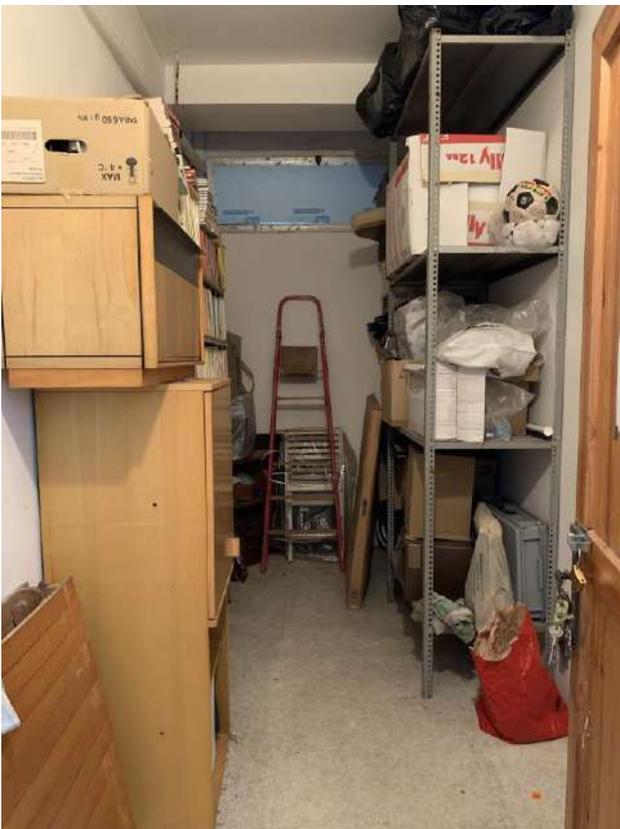
Foto interna dell'IMMOBILE 14

L'unità immobiliare è dotata di una porta di ingresso del tipo ad un'anta a battente in legno, ivi compresi gli stipiti e le mostrine, con sovrapposto chiavistello metallico di chiusura dotato di lucchetto. È altresì presente una finestra alta di forma rettangolare (dimensioni 150 cm x 50 cm altezza da terra 215 cm) posta sulla parete di fondo, avente serramento con telaio in alluminio anticorrosione ed apertura del tipo a vasistas.

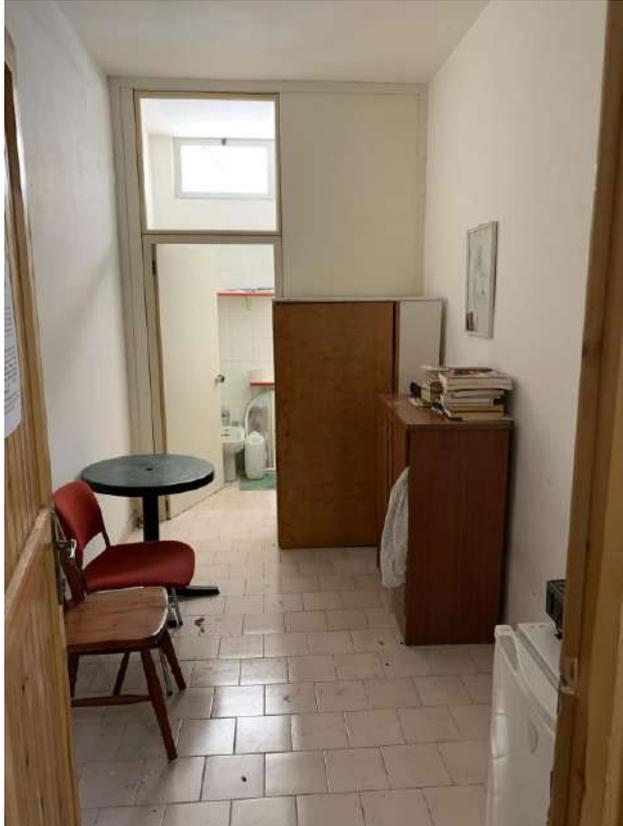
**Foto interna dell'IMMOBILE 15**

Il deposito è suddiviso in due distinti ambienti separati a mezzo di una parete divisoria in legno su cui è installata una porta ad anta a battente di colore bianco con sopra luce. L'ambiente principale, avente superficie utile di 7,30 mq, è destinato a deposito mentre l'ambiente secondario, di superficie utile pari a 2,53 mq, a servizio igienico; quest'ultimo è dotato degli elementi sanitari quali un lavabo su colonna e bidet in vetrochina di colore bianco con rubinetteria in acciaio e presenta un rivestimento del paramento murario di fondo e di quello

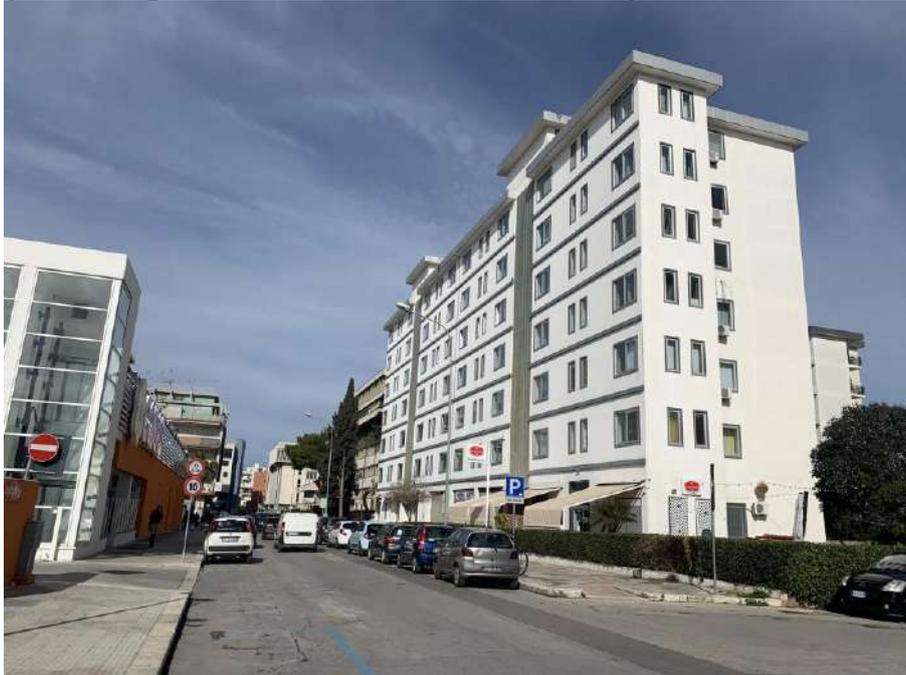
L'edificio nel suo complesso è costituito da un sistema strutturale intelaiato con pilastri e travi in conglomerato cementizio armato e con sistema di orizzontamento a mezzo di solai piani in latero - cemento. Le chiusure verticali esterne dell'edificio sono costituite da murature del tipo in tufo e/o blocchi di cemento e/o laterizio. I paramenti murari all'esterno del fabbricato sono intonacati a civile e tinteggiati di colore bianco.

### ***Ripresa fotografica esterna del fabbricato dalla pubblica Via Dalmazia.***

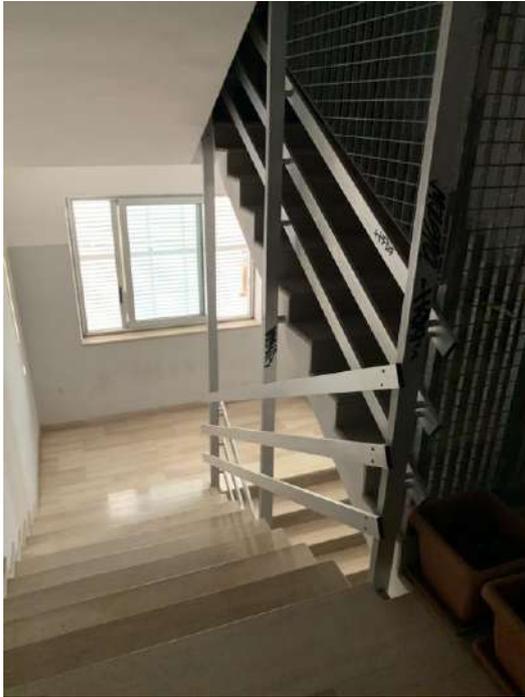
**Vano scala condominiale**

L'accesso al piano di copertura di fabbricato in cui sono ubicate le presenti cantinole avviene unicamente dal vano scala condominiale. Detto vano scala è provvisto di sistema di collegamento verticale di tipo meccanizzato (ascensore) ma i piani collegati con tale sistema sono esclusivamente quelli dal piano terra al piano sesto. Il raggiungimento del piano di copertura avviene attraverso il superamento delle

ultime due rampe di scala, il cui accesso è protetto a mezzo di cancello in ferro zincato con pannellature a maglie rettangolari del tipo "orsogrill".

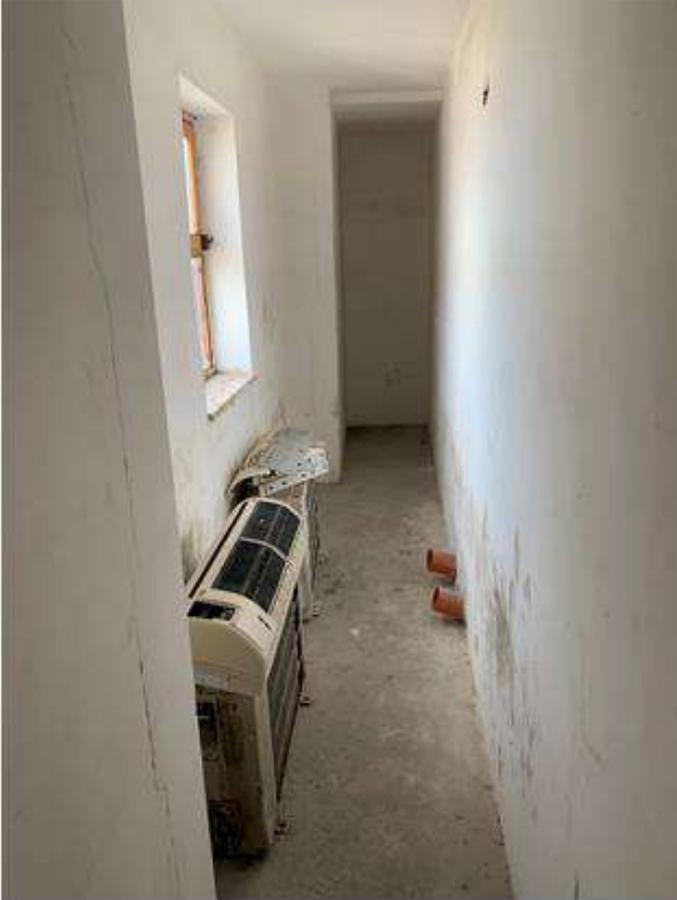
**Foto interna dell'IMMOBILE 16**

Con riferimento alla descrizione dello stato dei luoghi come innanzi riportato, così come si è riscontrato in sede di sopralluogo e documentato fotograficamente, l'immobile si trova in carente stato di conservazione.

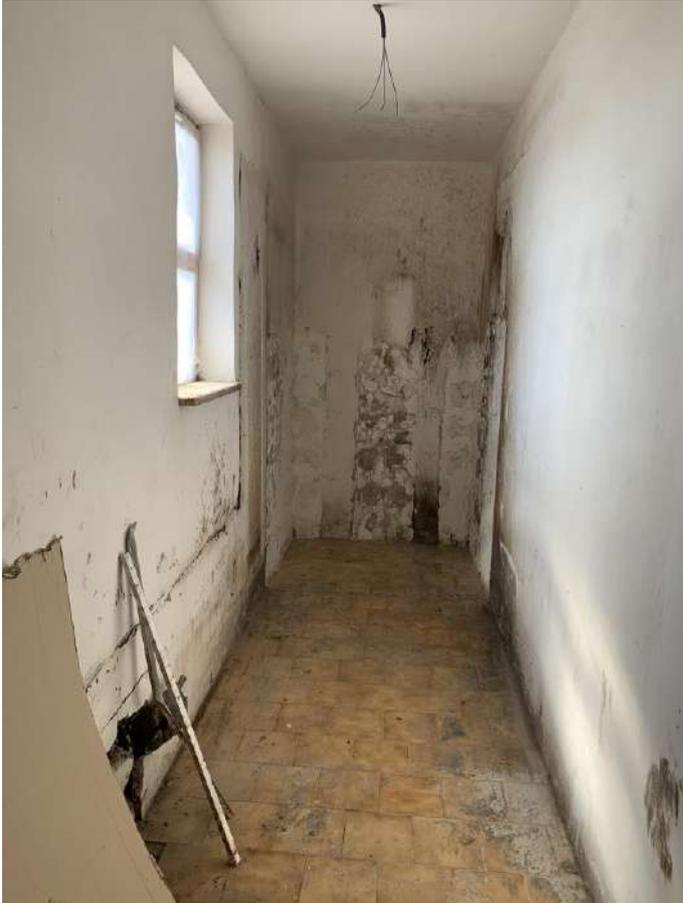
**Foto interna dell'IMMOBILE 17**

Con riferimento alla descrizione dello stato dei luoghi come innanzi riportato, così come si è riscontrato in sede di sopralluogo e documentato fotograficamente, l'immobile si trova in carente stato di conservazione e manutenzione.

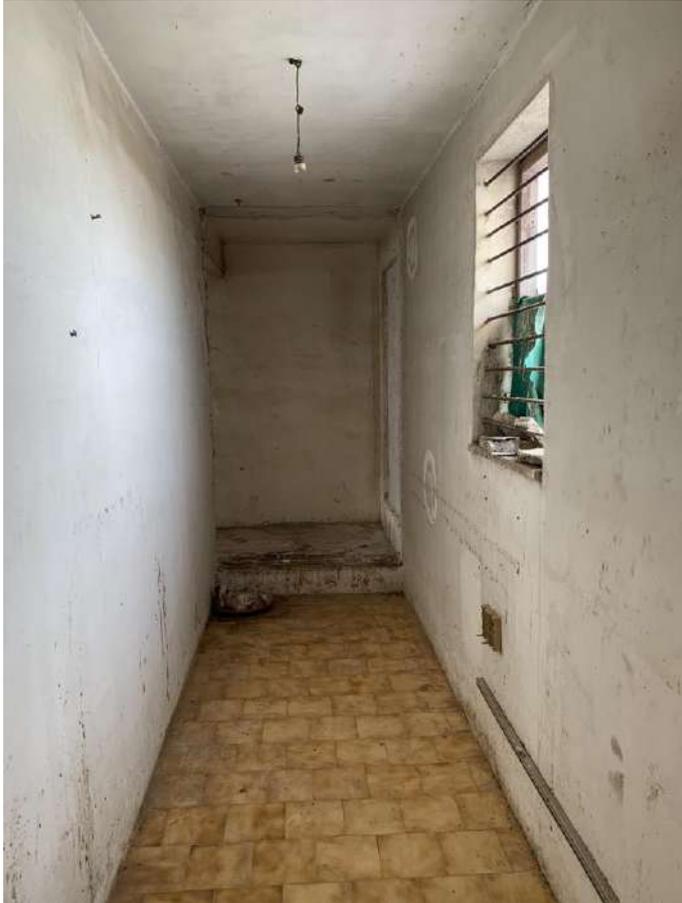
**Foto interna dell'IMMOBILE 18**

La cantinola/deposito costituente l'IMMOBILE 18 ha pianta con forma ad "L" della superficie lorda pari a 17,23 mq e superficie utile di 12,23 mq, con altezza netta interna di 2,37 m. Il deposito è pavimentato, nella porzione di ingresso adiacente le rampe del vano scala condominiale, con piastrelle quadrate (formato 35 cm x 35 cm) in materiale ceramico, mentre la parte retrostante le suddette rampe è pavimentata in battuto di cemento. I paramenti murari e la superficie di intradosso del solaio piano sono intonacati a civile di colore bianco. Lo stesso è dotato di porta di accesso del tipo un'anta in ferro con apertura a battente tinteggiata di colore marrone e di due vani finestra. Per quanto riguarda la dotazione impiantistica, il locale è dotato di predisposizione per l'impianto elettrico.

Con riferimento alla descrizione dello stato dei luoghi come innanzi riportato, così come si è riscontrato in sede di sopralluogo e documentato fotograficamente, l'immobile si trova in carente stato di conservazione e manutenzione.

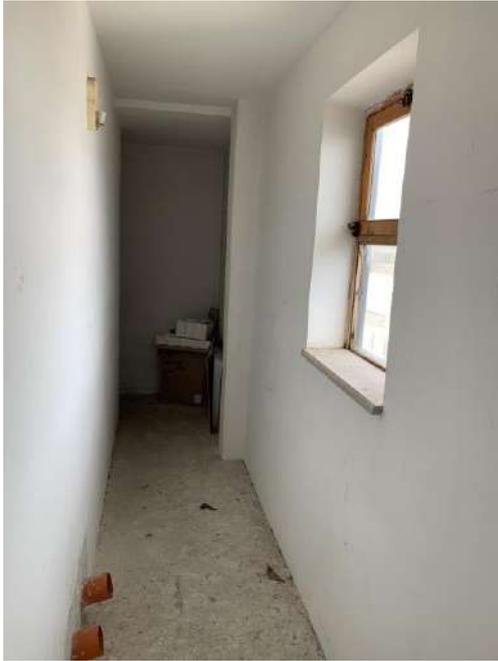
**Foto interna dell'IMMOBILE 19**

Con riferimento alla descrizione dello stato dei luoghi come innanzi riportato, così come si è riscontrato in sede di sopralluogo e documentato fotograficamente, l'immobile si trova in discreto stato di conservazione e manutenzione.

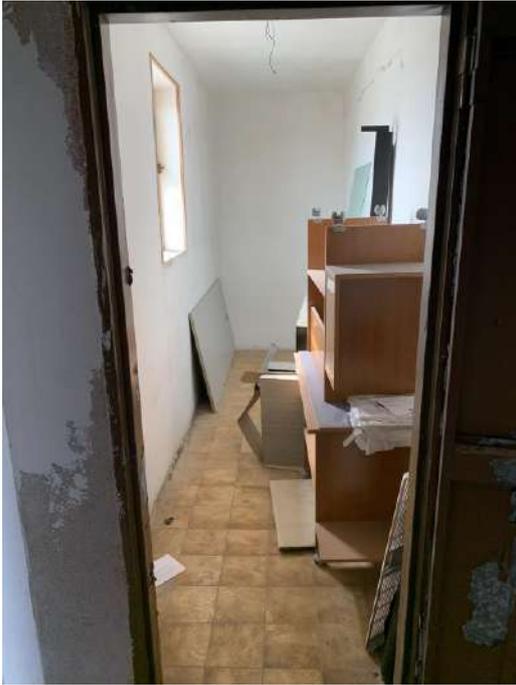
**Foto interna dell'IMMOBILE 20**

Con riferimento alla descrizione dello stato dei luoghi come innanzi riportato, così come si è riscontrato in sede di sopralluogo e documentato fotograficamente, l'immobile si trova in discreto stato di conservazione e manutenzione.

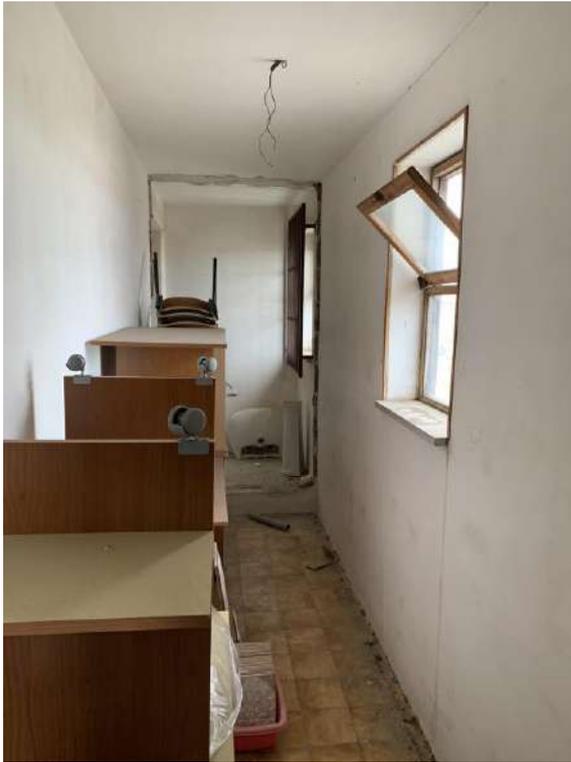
**Foto interna dell'IMMOBILE 21**

La cantinola/deposito costituente l'IMMOBILE 21 ha pianta con forma ad "L" della superficie lorda pari a 17,85 mq e superficie utile di 12,63 mq, con altezza netta interna di 2,41 m. Il deposito è pavimentato, nella porzione di ingresso adiacente le rampe del vano scala condominiale, con piastrelle quadrate (formato 35 cm x 35 cm) in materiale ceramico, mentre la parte retrostante le suddette rampe è pavimentata in battuto di cemento. I paramenti murari e la superficie di intradosso del solaio piano sono intonacati a civile di colore bianco. Lo stesso è dotato di porta di accesso del tipo un'anta in ferro con apertura a battente tinteggiata di colore marrone e di due vani finestra.

Per quanto riguarda la dotazione impiantistica, il locale è dotato di predisposizione per l'impianto elettrico. Con riferimento alla descrizione dello stato dei luoghi come innanzi riportato, così come si è riscontrato in sede di sopralluogo e documentato fotograficamente, l'immobile si trova in discreto stato di conservazione e manutenzione.

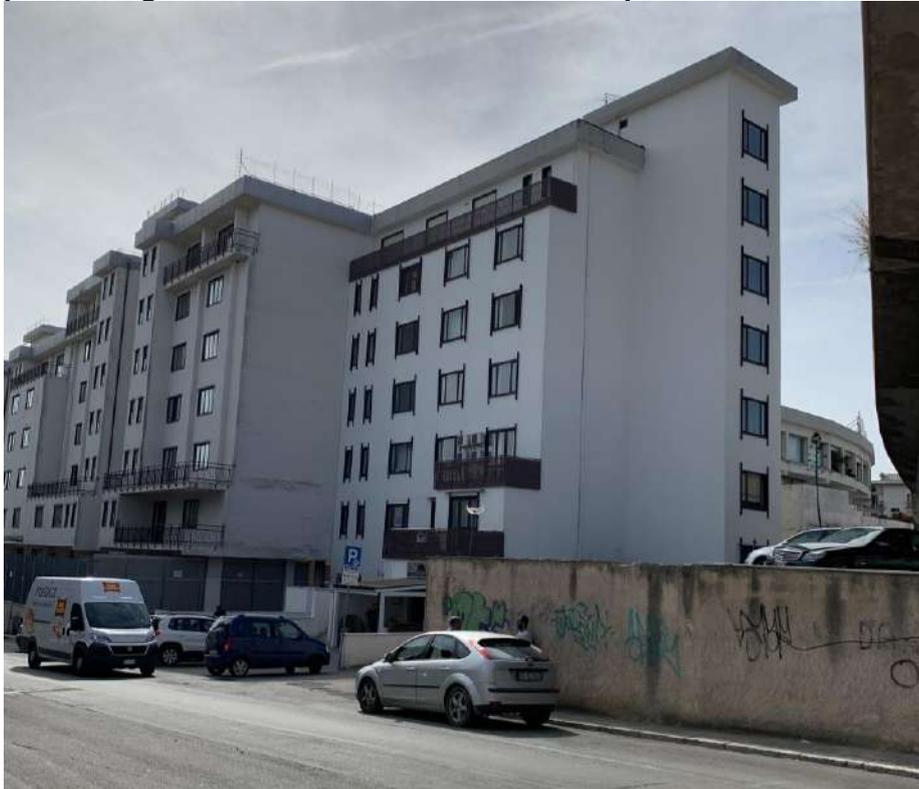
L'edificio nel suo complesso è costituito da un sistema strutturale intelaiato con pilastri e travi in conglomerato cementizio armato e con sistema di orizzontamento a mezzo di solai piani in latero - cemento. Le chiusure verticali esterne dell'edificio sono costituite da murature del tipo in tufo e/o blocchi di cemento e/o laterizio. I paramenti murari all'esterno del fabbricato sono intonacati a civile e tinteggiati di colore bianco.

***Ripresa fotografica esterna del fabbricato dalla pubblica Via Tor Pisana.***

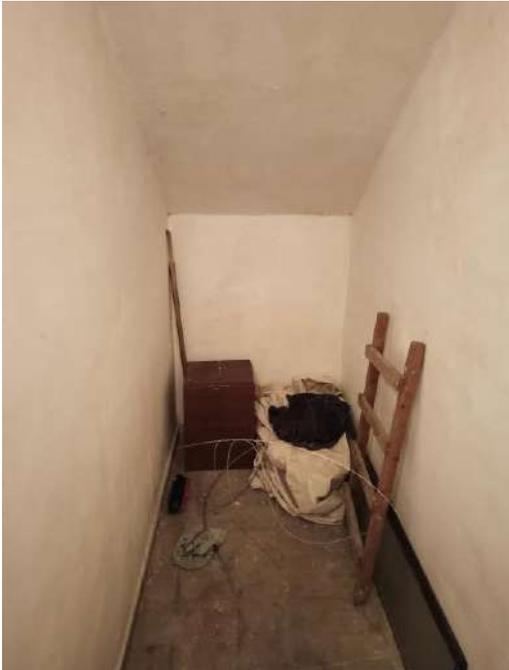
### Foto interna dell'IMMOBILE 22

La presente cantinola/deposito è ubicata sotto la seconda rampa di scala a partire dal piano interrato, ed ha pianta rettangolare della superficie lorda pari a 5,84 mq e superficie utile di 4,49 mq, con altezza netta interna massima di 3,14 m e minima di 1,50 m. L'unità immobiliare è pavimentata con mattoni in graniglia di cemento in carente stato di conservazione sulla superficie a vista, con la presenza di battiscopa perimetralmente al vano. I paramenti murari e la superficie di intradosso del solaio sono intonacati a civile di colore bianco.
