**TRIBUNALE DI BARI - Liquidazione Giudiziale R.G. 137/2025**

**Oggetto: Perizia di Stima parco mezzi** **– Semirimorchio frigorifero targa**  
**XA849HK**

**Bari, 14.10.2026**

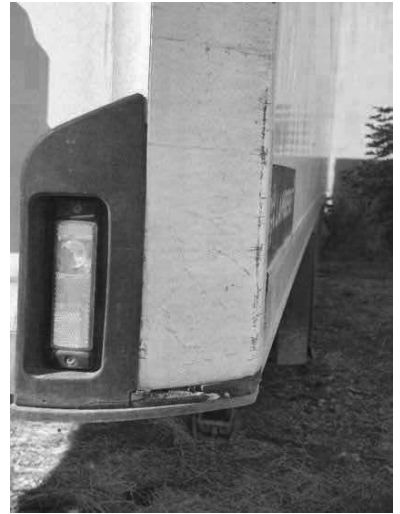
Foto n. 2

| Foto n. | Immagine | Anomalia rilevata | Incidenza | Gravità |
|---|---|---|---|---|
| 2, 42 | | Spigolo posteriore con abrasioni e profilo inferiore deformato (n. 2). Scritte della livrea scrostate e profilo d'angolo danneggiato (n. 42). | Integrità della cassa. Danni da urto. | MEDIA |

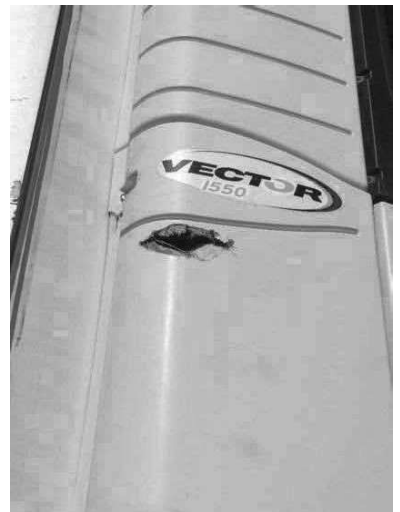
Foto n. 4

| Foto n. | Immagine | Anomalia rilevata | Incidenza | Gravità |
|---|---|---|---|---|
| 4 | | Carter del gruppo Vector 1550 con foro e rottura sotto il logo. | ATP: protezione e funzionalità del gruppo. | ALTA |

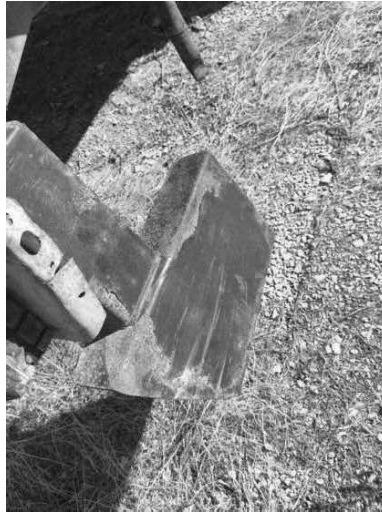
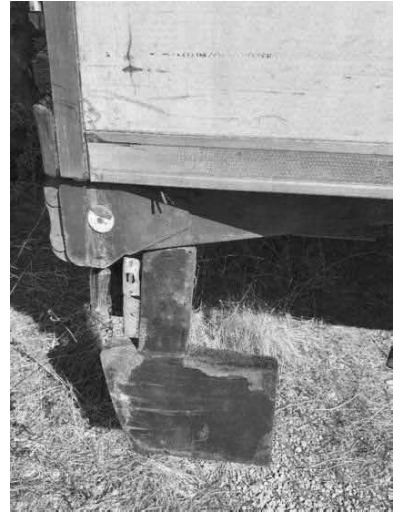
| Foto n. | Immagine | Anomalia rilevata | Incidenza | Gravità |
|---|---|---|---|---|
| 13, 34 | | Staffa del paraspruzzi corrosa e piegata, con vernice scrostata e ruggine. | Manutenzione e revisione. | <b>BASSA</b> |

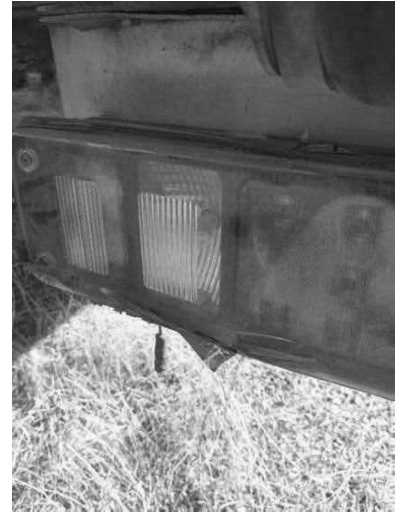
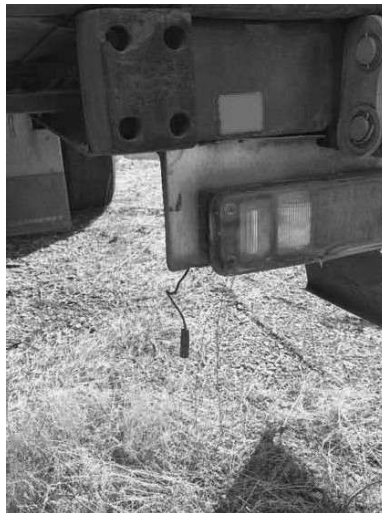
| Foto n. | Immagine | Anomalia rilevata | Incidenza | Gravità |
|---|---|---|---|---|
| 15, 14 | | Fanali posteriori con cavo penzolante (n. 14 e 15). | Impianto luci: verificare collegamenti. | BASSA |

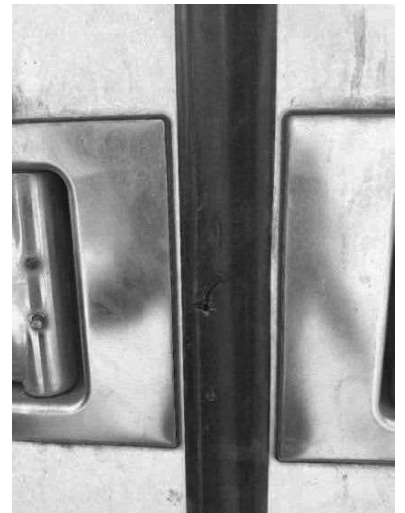
Foto n. 16

| Foto n. | Immagine | Anomalia rilevata | Incidenza | Gravità |
|---|---|---|---|---|
| 16 | | Guarnizione centrale tra le due ante con taglio o lesione puntuale. | ATP: tenuta. Sostituzione guarnizione. | MEDIA |

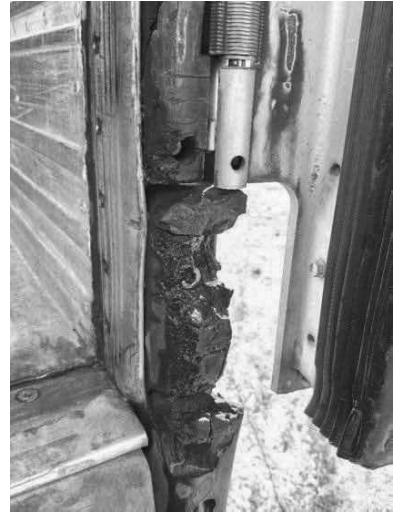
Foto n. 18

| Foto n. | Immagine | Anomalia rilevata | Incidenza | Gravità |
|---|---|---|---|---|
| 18 | | Montante inferiore della porta con guarnizione/profilo gravemente degradato, con aspetto bruciato o fuso e pezzi mancanti. | ATP: tenuta della cassa. | ALTA |

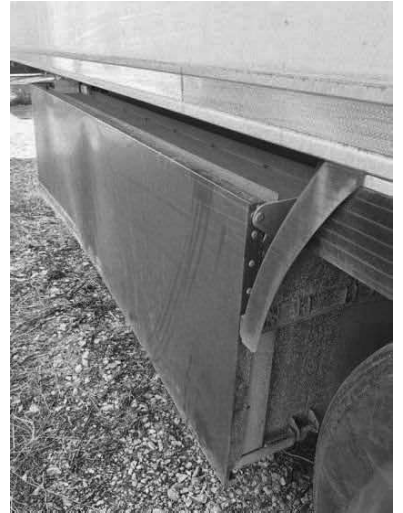
Foto n. 23

| Foto n. | Immagine | Anomalia rilevata | Incidenza | Gravità |
|---|---|---|---|---|
| 22 | | Lembo del paraspruzzi piegato e deformato. | Revisione. | <b>BASSA</b> |

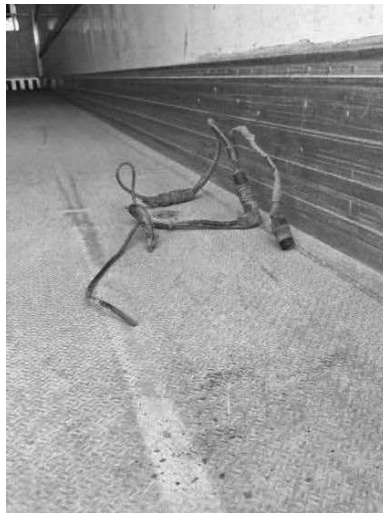
Foto n. 28

| Foto n. | Immagine | Anomalia rilevata | Incidenza | Gravità |
|---|---|---|---|---|
| 27 | | Cavo libero sul pavimento del vano di carico. | Da accertare se pertiene al gruppo o all'impianto luci. | BASSA |

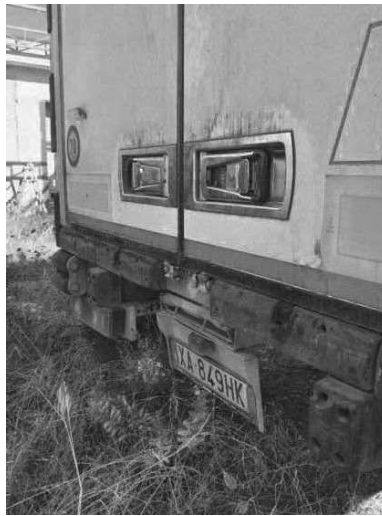
Foto n. 31

| Foto n. | Immagine | Anomalia rilevata | Incidenza | Gravità |
|---|---|---|---|---|
| 31 | | Portatarga piegato e targa penzolante. | Conformità della targa. | <b>BASSA</b> |

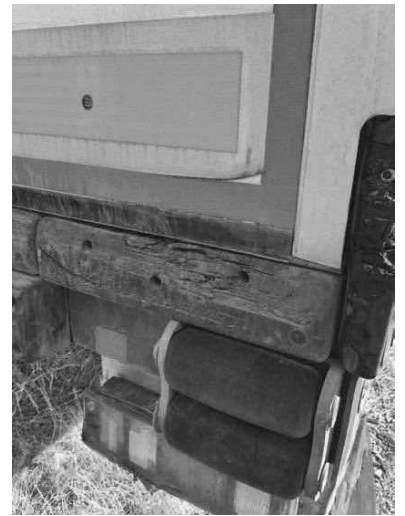
Foto n. 32

| Foto n. | Immagine | Anomalia rilevata | Incidenza | Gravità |
|---|---|---|---|---|
| 32 | | Barra paraincastro posteriore molto deteriorata, con crepe e fori. | Sicurezza e revisione periodica. | <b>MEDIA</b> |

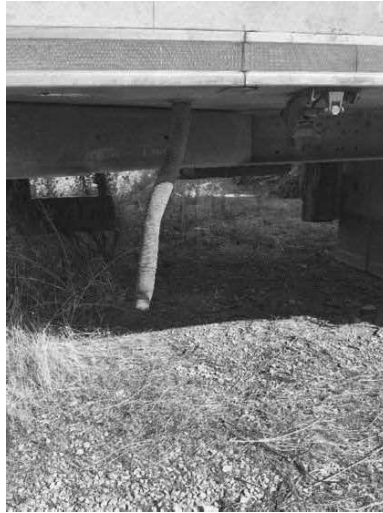
Foto n. 33

| Foto n. | Immagine | Anomalia rilevata | Incidenza | Gravità |
|---|---|---|---|---|
| 33 | | Tubo flessibile bianco penzolante dal sotto cassa. Funzione da accertare. | Da verificare in sede di prova ATP. | BASSA |

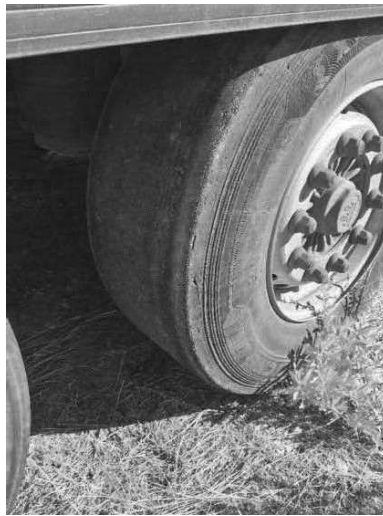
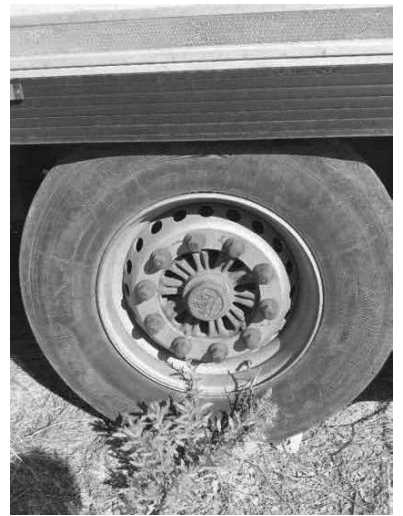
| Foto n. | Immagine | Anomalia rilevata | Incidenza | Gravità |
|---|---|---|---|---|
| 35, 36 | | Pneumatici con battistrada molto consumato e spalla usurata. Profondità da misurare (minimo legale 1,6 mm). | Marciabilità. Sostituzione dei pneumatici. | <b>ALTA</b> |

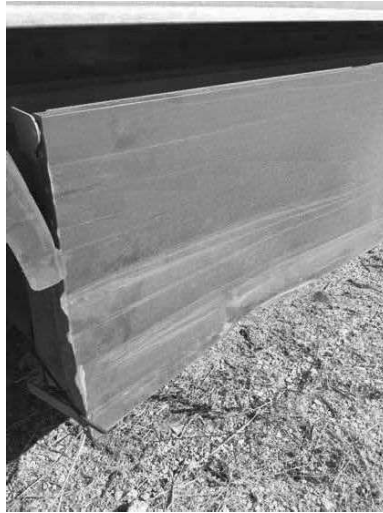
Foto n. 37

| Foto n. | Immagine | Anomalia rilevata | Incidenza | Gravità |
|---|---|---|---|---|
| 39, 37 | | Fascia laterale inferiore con lembo lacerato e crepa (n. 39) e spigolo deformato e rigato (n. 37). | Protezione laterale. Possibile rilievo in revisione. | <b>MEDIA</b> |

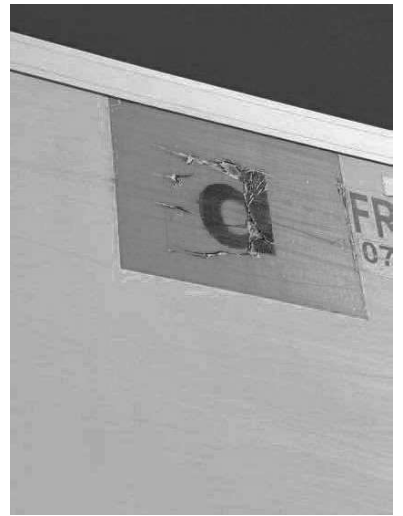
Foto n. 40

| Foto n. | Immagine | Anomalia rilevata | Incidenza | Gravità |
|---|---|---|---|---|
| 40 | | Adesivo "d" verde lacerato accanto all'adesivo ATP. | Solo estetico. | BASSA |

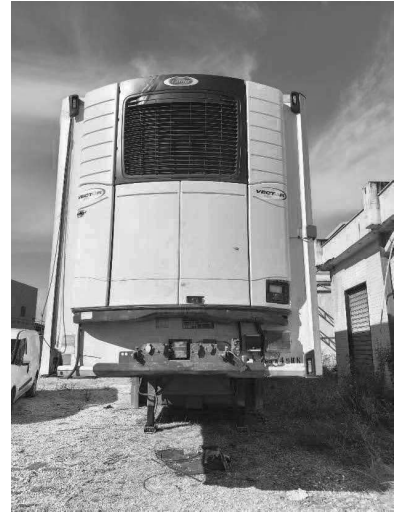
Foto n. 50

| Foto n. | Immagine | Anomalia rilevata | Incidenza | Gravità |
|---|---|---|---|---|
| 50 | | Assenza interruttore quadro | | ALTA |
