**TRIBUNALE DI CROTONE**

**TRIB. CROTONE. R.L.C. 4/2024**

**RELAZIONE**

**Relazione tecnica di stima dei beni nell'ambito della liquidazione controllata [REDACTED]  
[REDACTED] R.L.C. 4/2024**

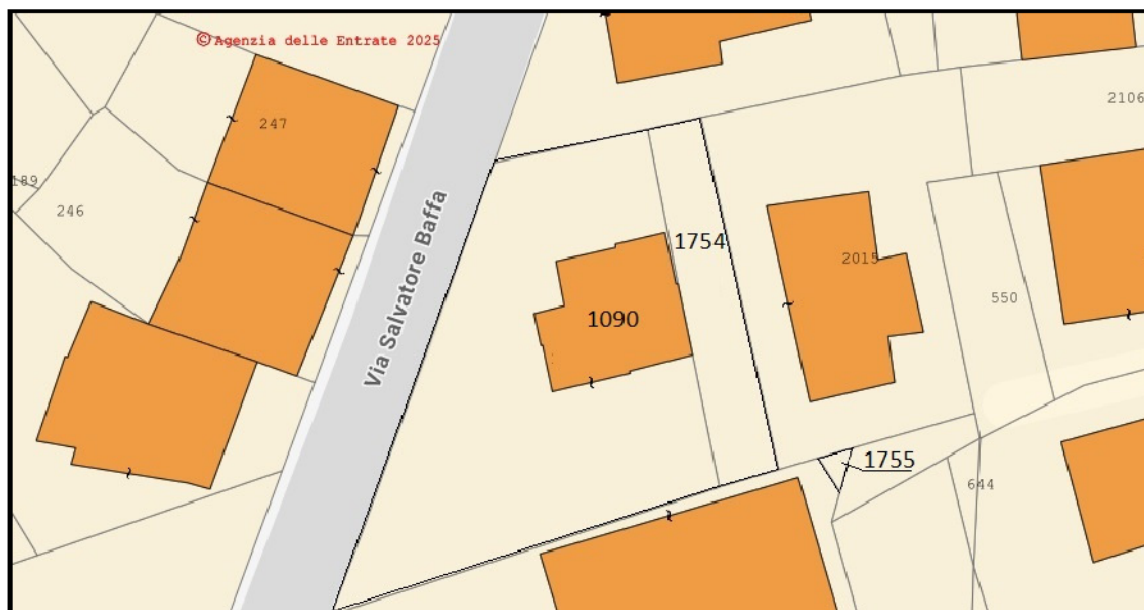
**Tav. 2- estratto del fg 13 della mappa catastale di Cotronei**

Coerenze (cfr. Tav. 3 posta di seguito): considerato che l'appartamento occupa l'intero 2° piano (3° fuori terra) del fabbricato, il quale a sua volta è compreso nel giardino pertinenziale -individuato in catasto col sub 3- all'intero fabbricato, discende quanto segue;

- l'appartamento sub 7 confina per tutti i lati col giardino pertinenziale sub 3 ed in parte col vano scala (sub 1);
- il magazzino/garage sub 4 confina ad est con l'altro magazzino (sub 2), a sud con il vano scala (sub 1) e con il giardino (sub 3) per gli altri lati;
- il lotto di terreno formato dalle particelle 1090 e 1754 del catasto terreni, che comprendono il fabbricato ed il giardino, quest'ultimo di superficie complessiva mq 750 circa, confina ad ovest con via Salvatore Baffa e per tutti gli altri lati con ulteriori fabbricati dotati di giardini pertinenziali, individuati in catasto, da nord ed in senso orario, con particelle 564, 2015 e 745.

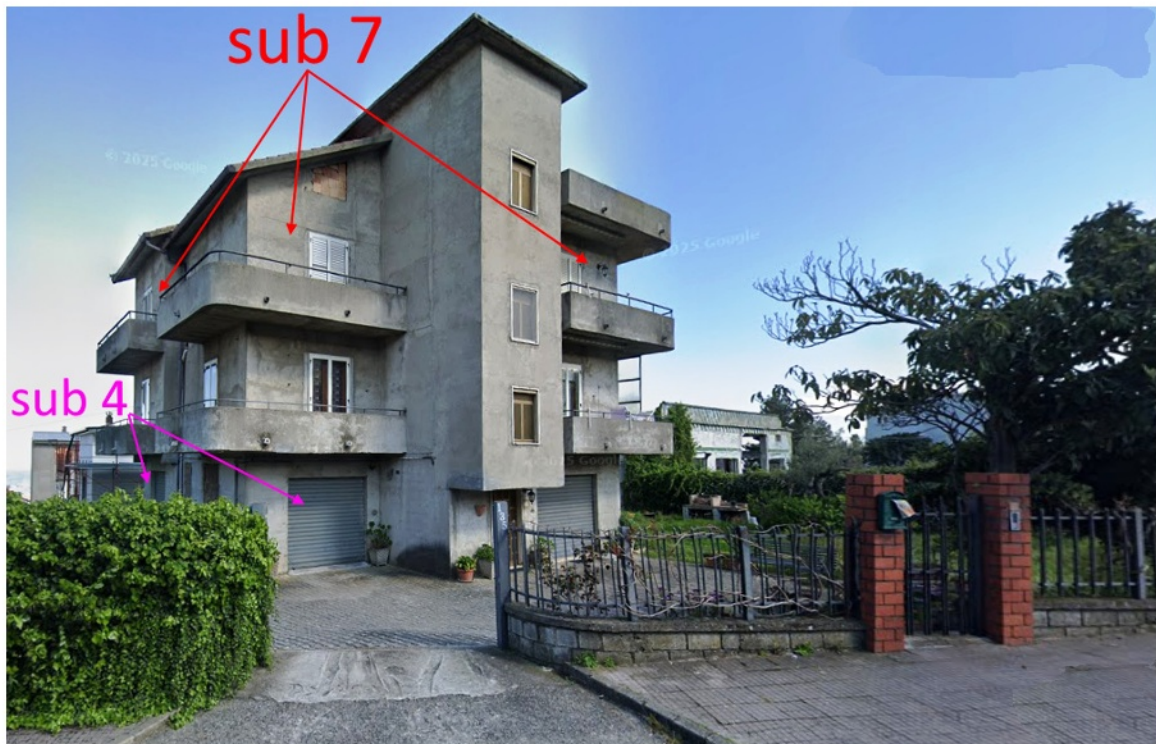
**Caratteristiche del giardino e del fabbricato-** i cespiti pignorati (appartamento + magazzino/deposito pertinenziale) sono compresi in un fabbricato di circa 40 anni d'età (metà degli anni '80), elevato a 3 piani fuori terra e con scala interna, la cui restante parte è di proprietà di familiari della suddetta signora Tallarico.

L'intero edificio, esternamente non tinteggiato e rifinito con strato di intonaco di tipo civile, si presenta in sufficiente stato di manutenzione; è stato realizzato con struttura portante in conglomerato cementizio armato, i solai sono del tipo misto in c.a. e laterizi cavi, la tamponatura è in doppia parete in laterizi ed interposta camera d'aria, gli intonaci sono del tipo civile in malta cementizia, la copertura è a tetto, a falde sfalsate.

**Prospetti ovest e nord del fabbricato ed individuazione dei sub 4 e 7 oggetto di valutazione**

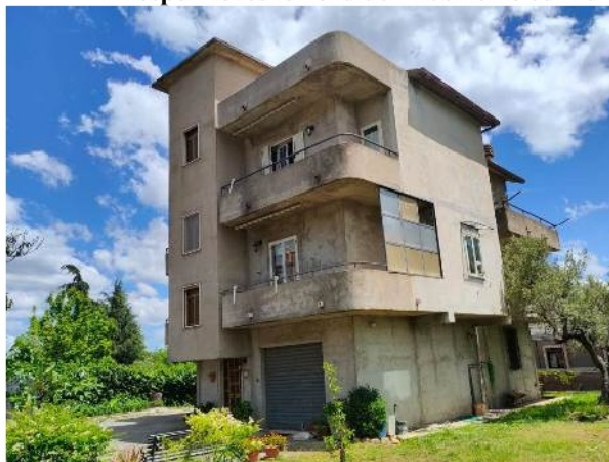
**Prospetti ovest e sud del fabbricato**

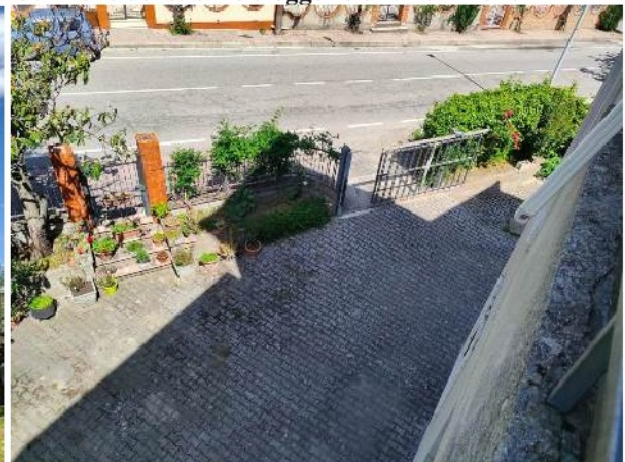
L'accesso al lotto, interamente recintato con muretto in mattoni e sovrastante inferriata o rete metallica, avviene tramite un cancello pedonale ed uno carrabile comandato elettronicamente che danno accesso ad un ampio cortile, costituente parte comune agli appartamenti ad uso residenziale, il quale, come già detto, ha superficie complessiva circa mq 750 ed è pavimentato in parte con masselli autobloccanti che conducono tra l'altro ai garage/depositi ed al portone d'ingresso al fabbricato; la restante porzione della corte, circostante il fabbricato, è un giardino attrezzato comprendente varie piante ornamentali, barbecue, panchine, ecc.

**L'ingresso e la corte pavimentata**
