**Appendice I:** Ortofoto aree [redacted] – individuazione lotti n. 2, n. 3 e n. 4 ubicati nel comune di Martirano Lombardo.

**Ing. Francesco Dattilo**  
consulente tecnico d'ufficio

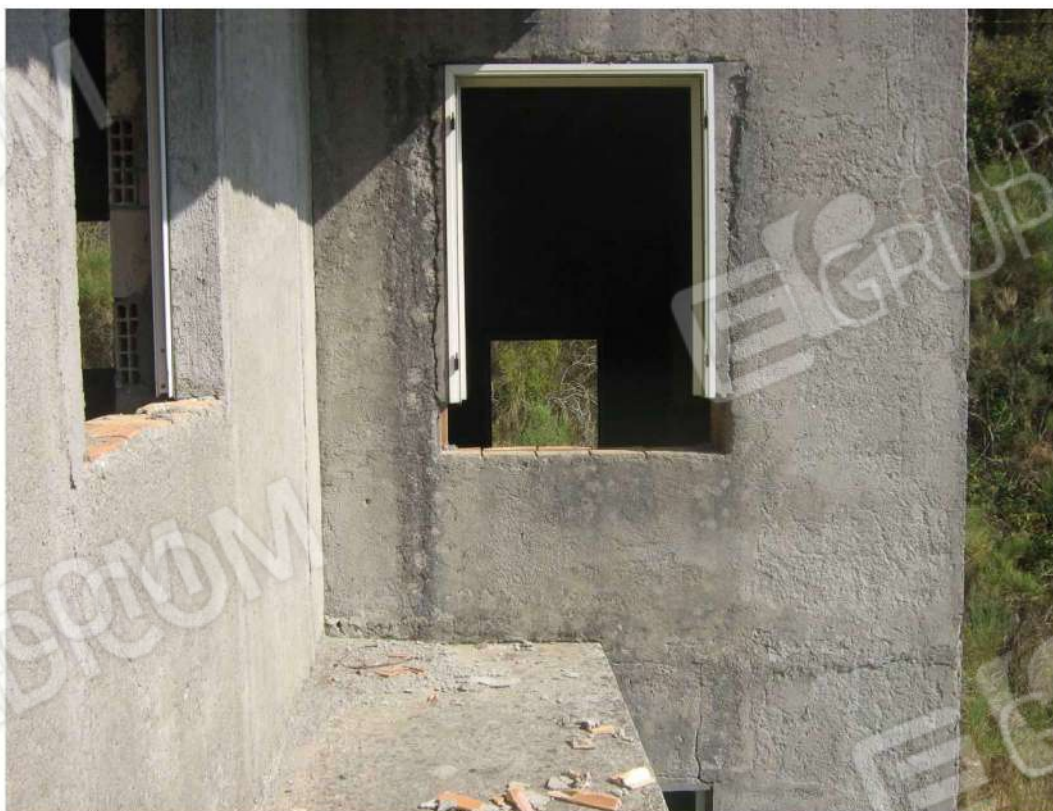
Foto n. 18: particolare aperture prive di infissi - Fabbricato "A" (lotto n. 4).

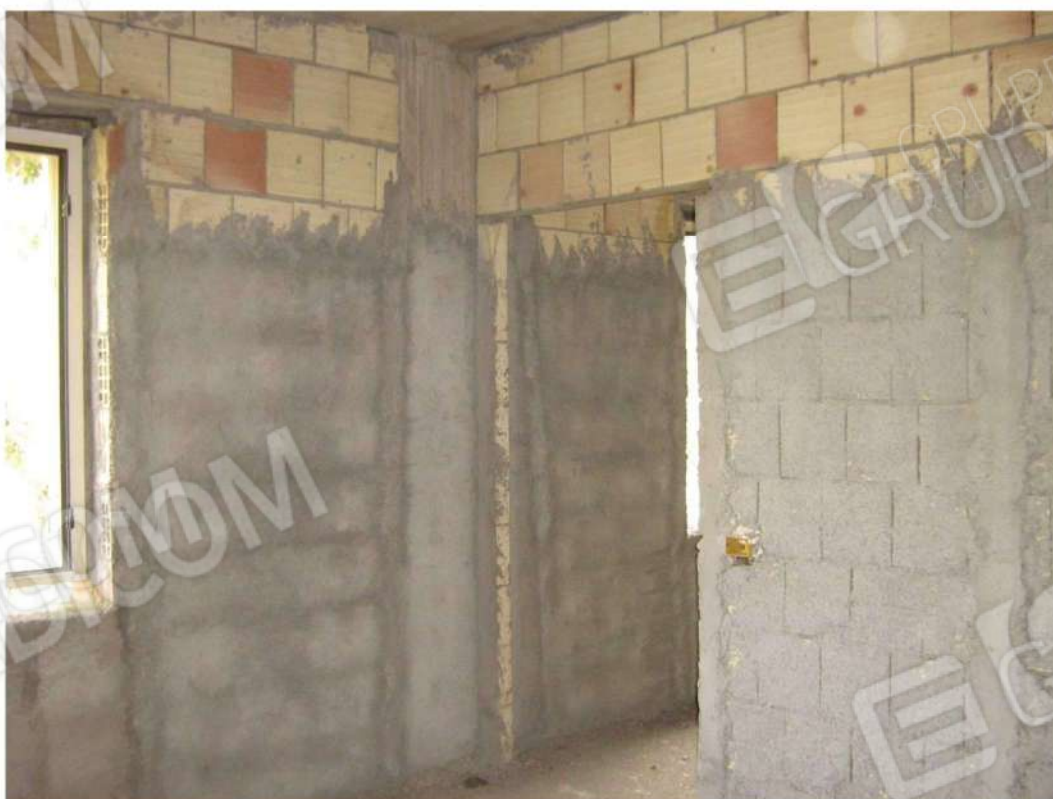
**Foto n. 28:** particolare tamponatura parzialmente intonacata (solo strato rustico) - Fabbricato "A" (lotto n. 4).

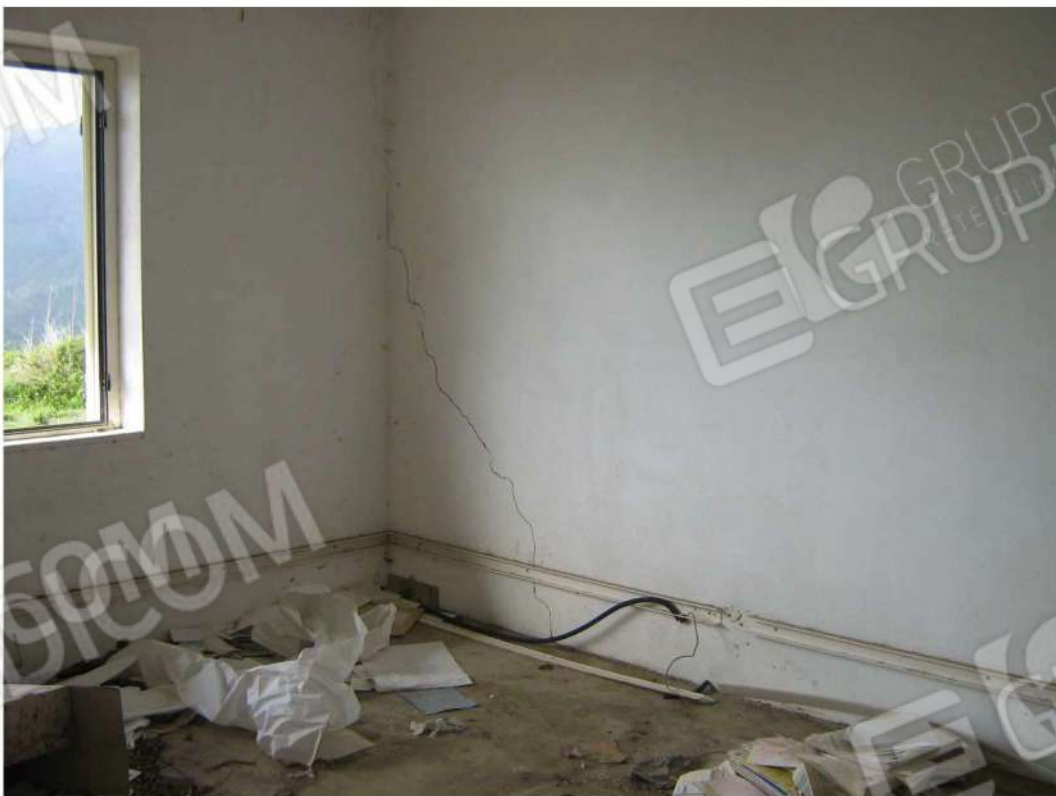
**Foto n. 38:** particolare vano posto al piano terra; da notare la fessura *sub*-verticale della parete - Fabbricato "A" (lotto n. 4).

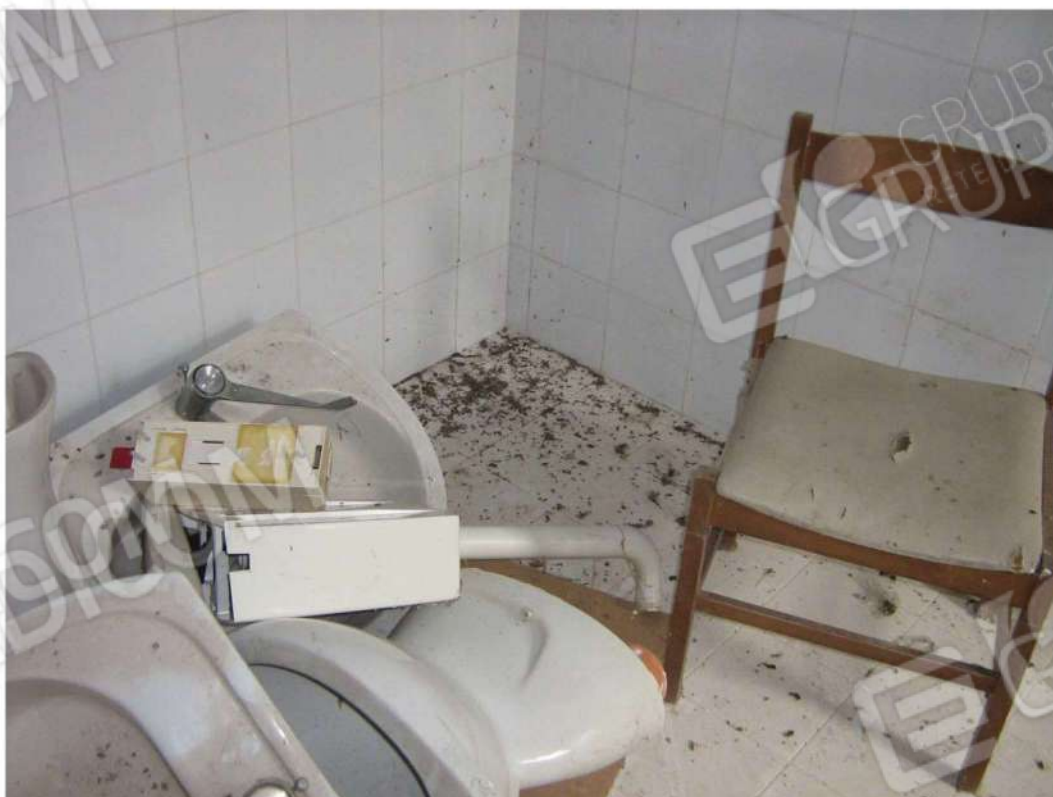
Foto n. 64: particolare servizi igienici - da osservare che l'arredamento non risulta installato - Fabbricato "C" (lotto n. 4).

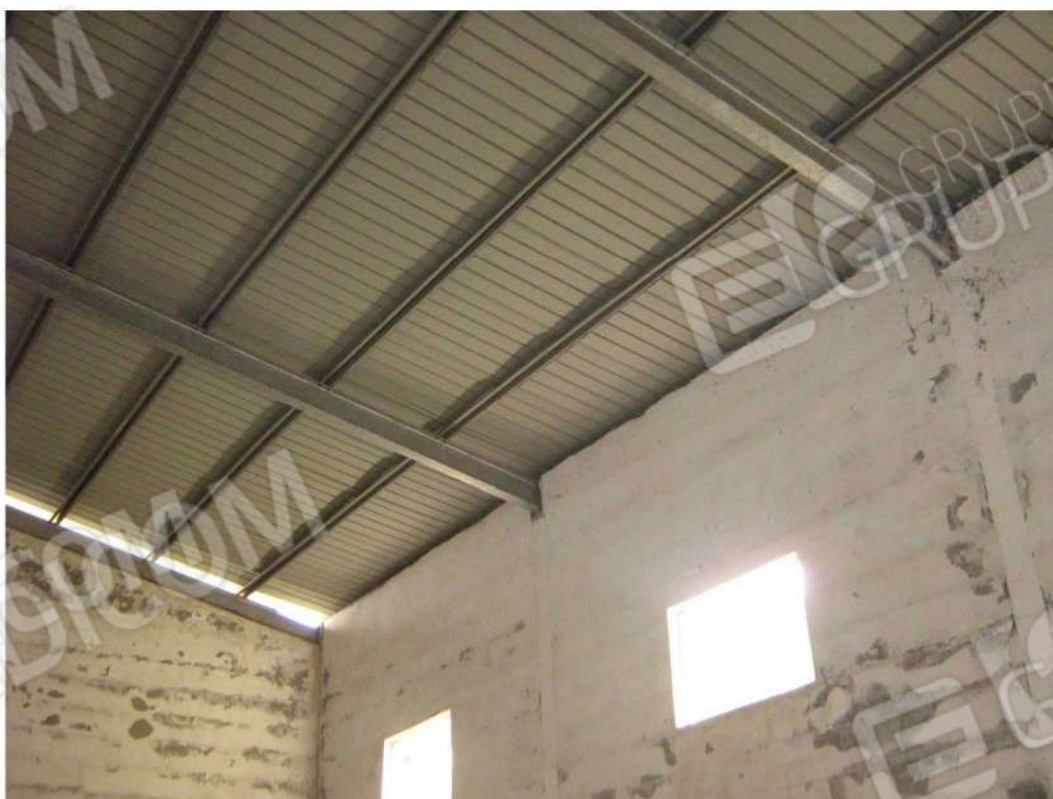
Foto n. 78: particolare appoggio della struttura di copertura sulle pareti perimetrali - Fabbricato "D" (lotto n. 4).

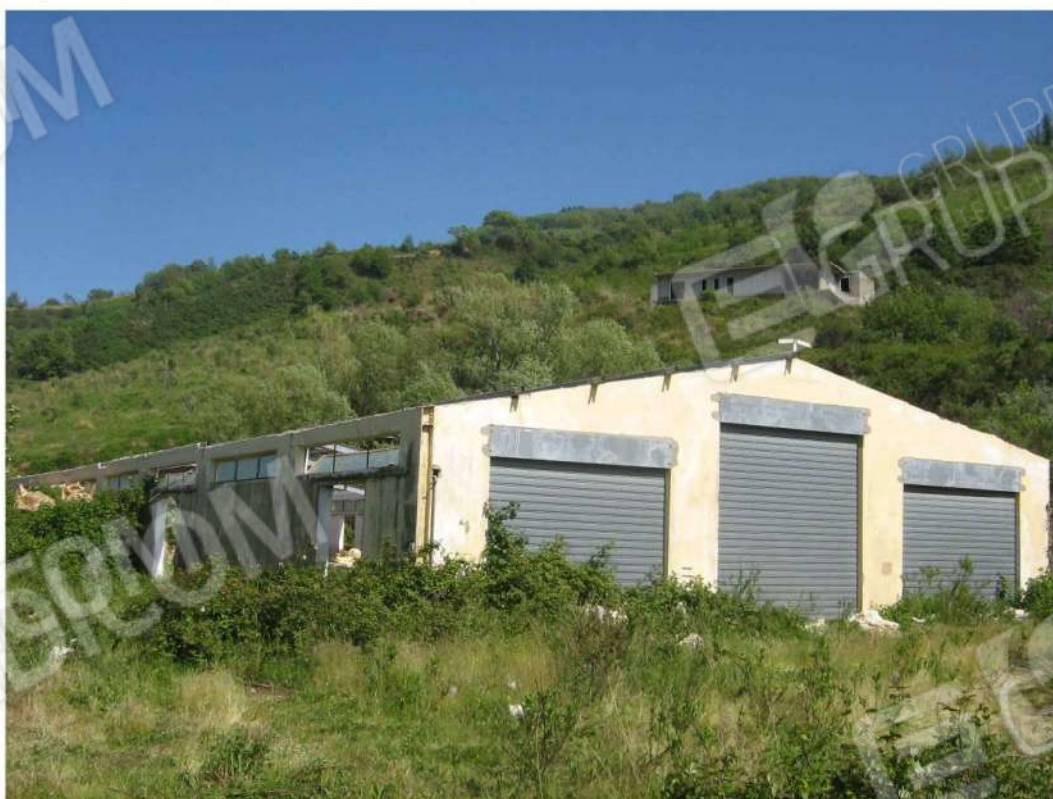
**Foto n. 80:** prospetti Ovest-Sud-Ovest e Nord-Nord-Ovest - Fabbricato “E” (lotto n. 4).

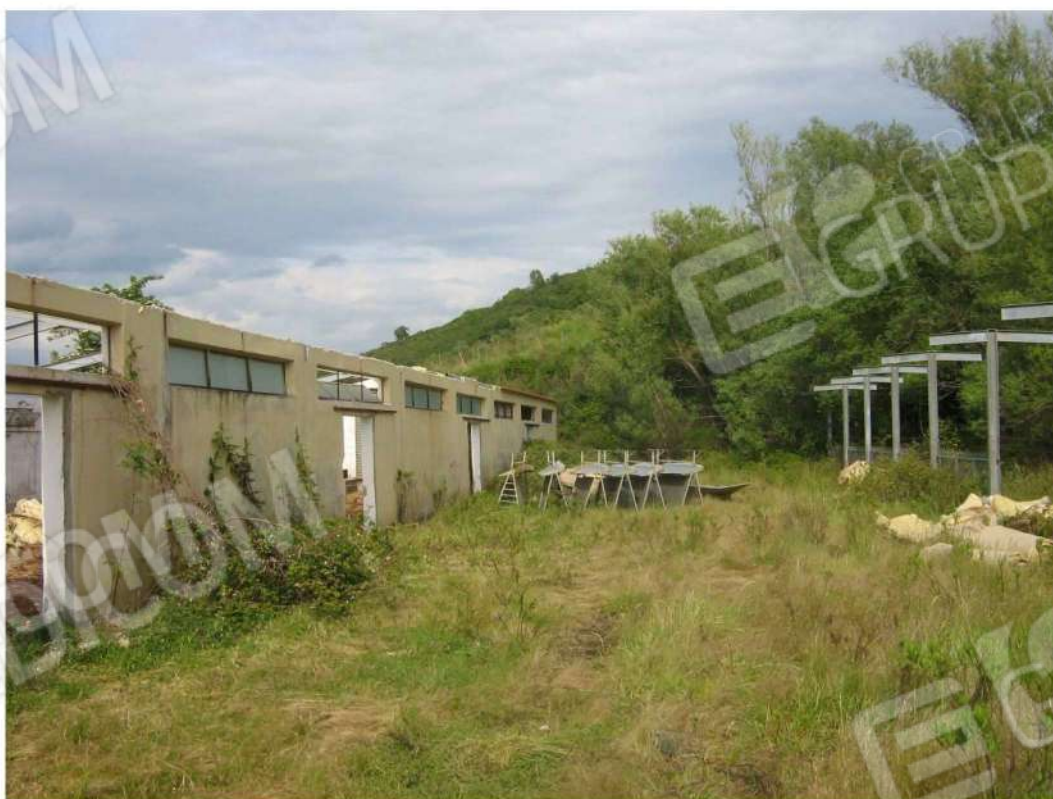
**Foto n. 82:** prospetto Sud-Sud-Est - Fabbricato “E” (lotto n. 4).

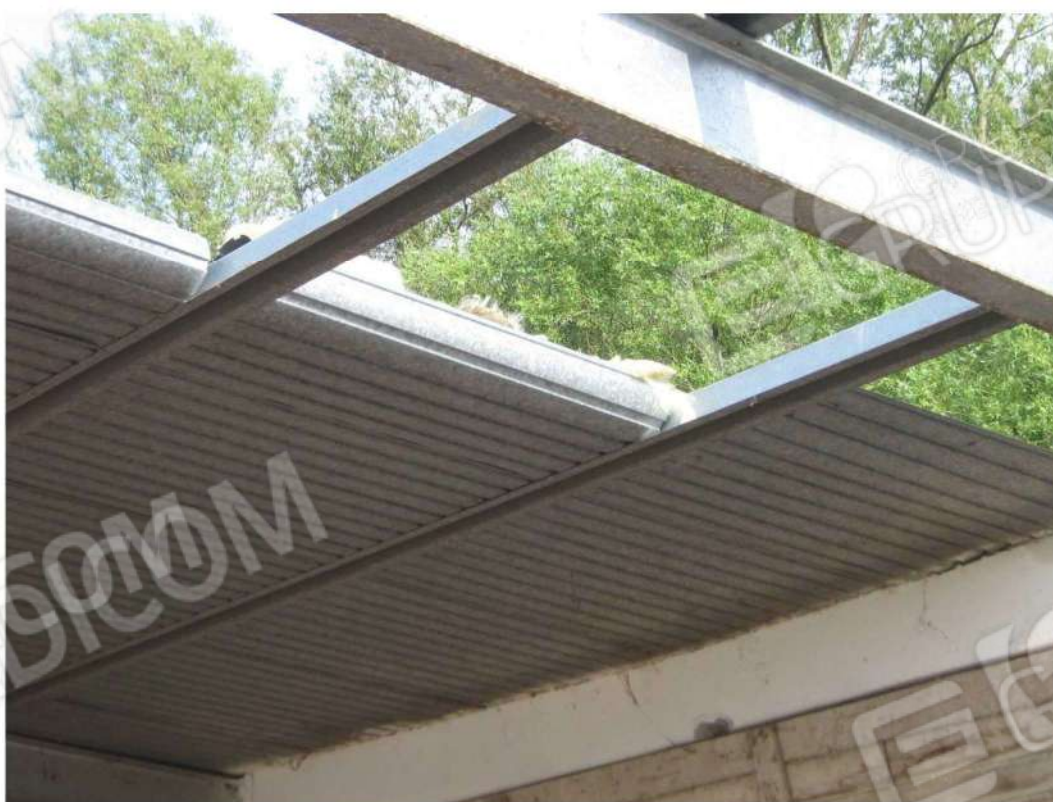
**Foto n. 96:** particolare porzione della struttura di copertura non soggetta a furto - Fabbricato "E" (lotto n. 4).

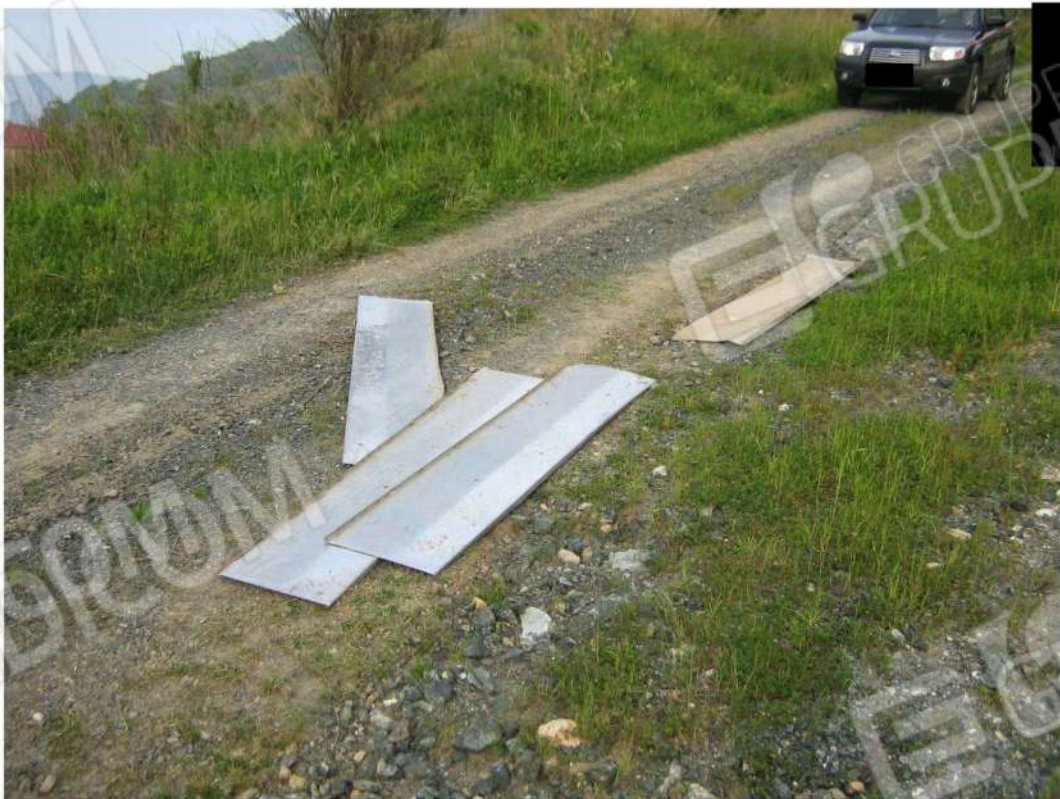
**Foto n. 98:** lastre di lamiera grecata costituenti il manto di copertura del fabbricato "E" rinvenute lungo la strada di accesso ai fabbricati "C"- "D"- "E"- "F"- "G"- "H"- "I" – foto scattata in data 2 maggio 2008 (accesso ai lotti n. 2, n. 3 e n. 4).

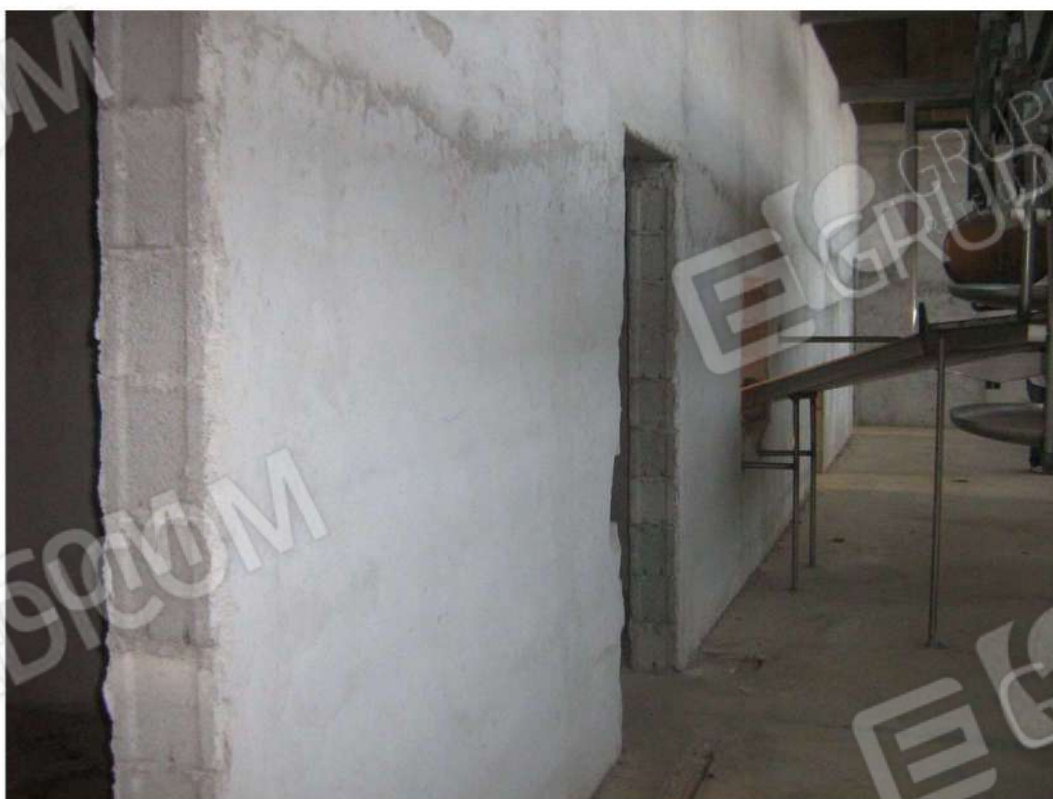
**Foto n. 106:** particolare tamponatura - Fabbricato "F" (lotto n. 3).

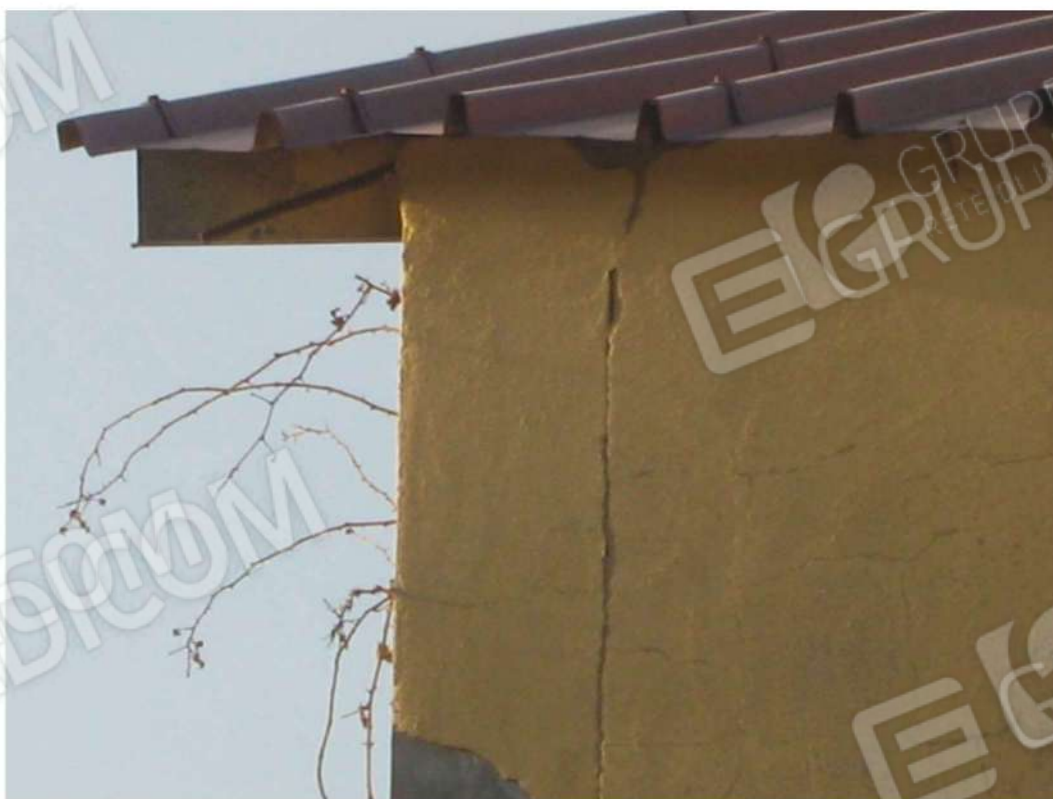
Foto n. 132: particolare struttura di copertura fabbricato “H” - da notare la lesione verticale presente fra la tamponatura e il pilastro portante in acciaio (lotto n. 3).

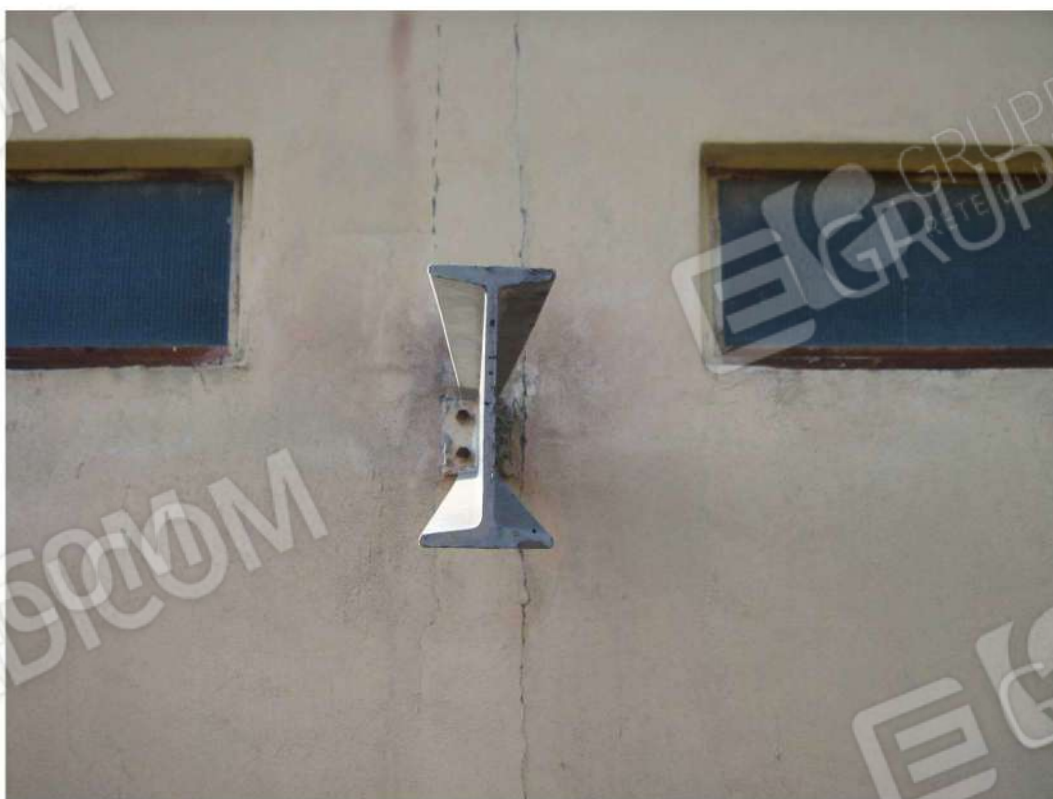
Foto n. 134: particolare della trave a mensola che avrebbe dovuto sostenere la copertura lungo il perimetro del fabbricato “I” (lotto n. 3).

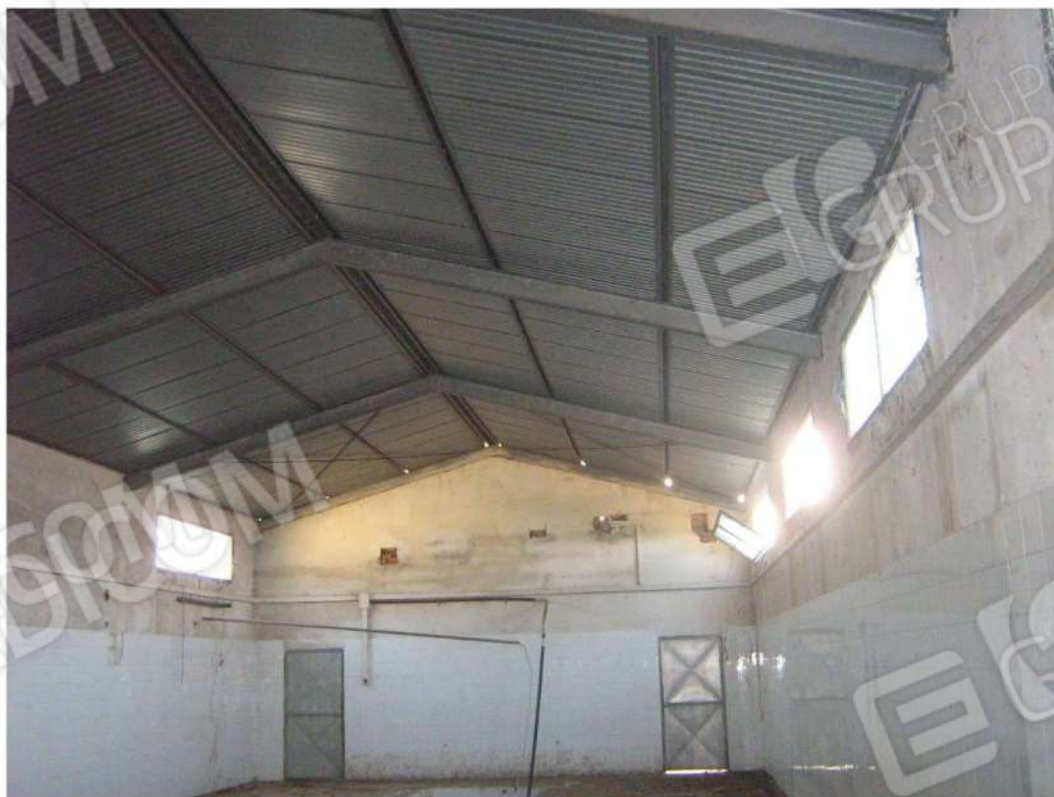
Foto n. 146: particolare ambiente mungitura - fabbricato "H" (lotto n. 3).

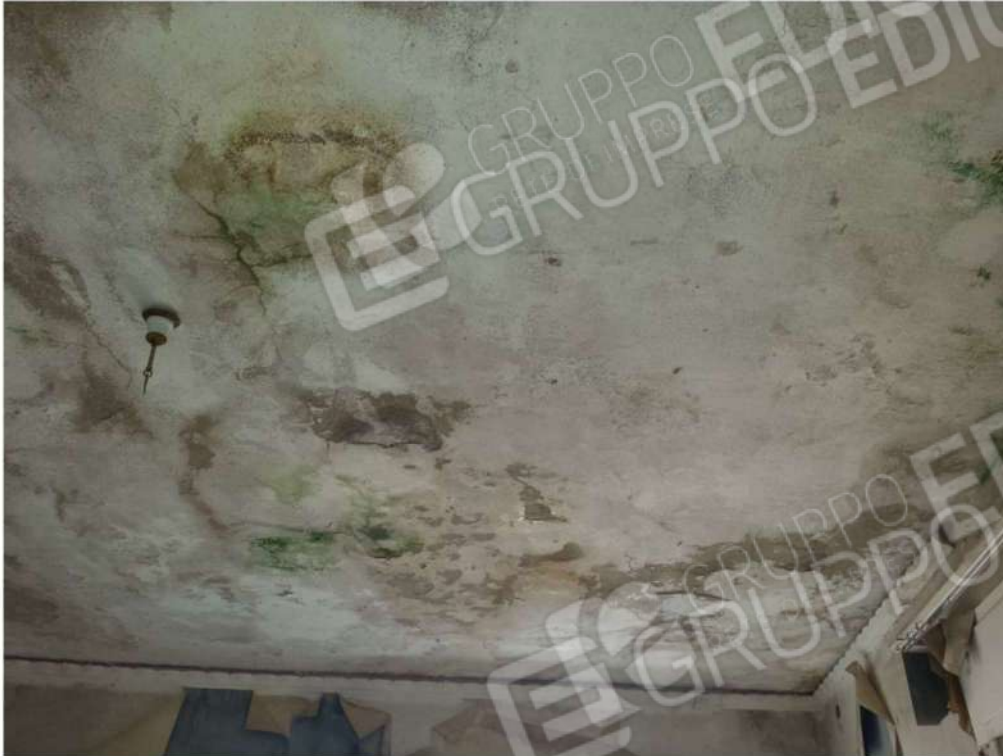
**Foto n. 149:** Macchie d'umidità causate dalle infiltrazioni di acqua meteorica provenienti dalla copertura riscontrate sull'immobile sito in Maida (lotto n. 6).

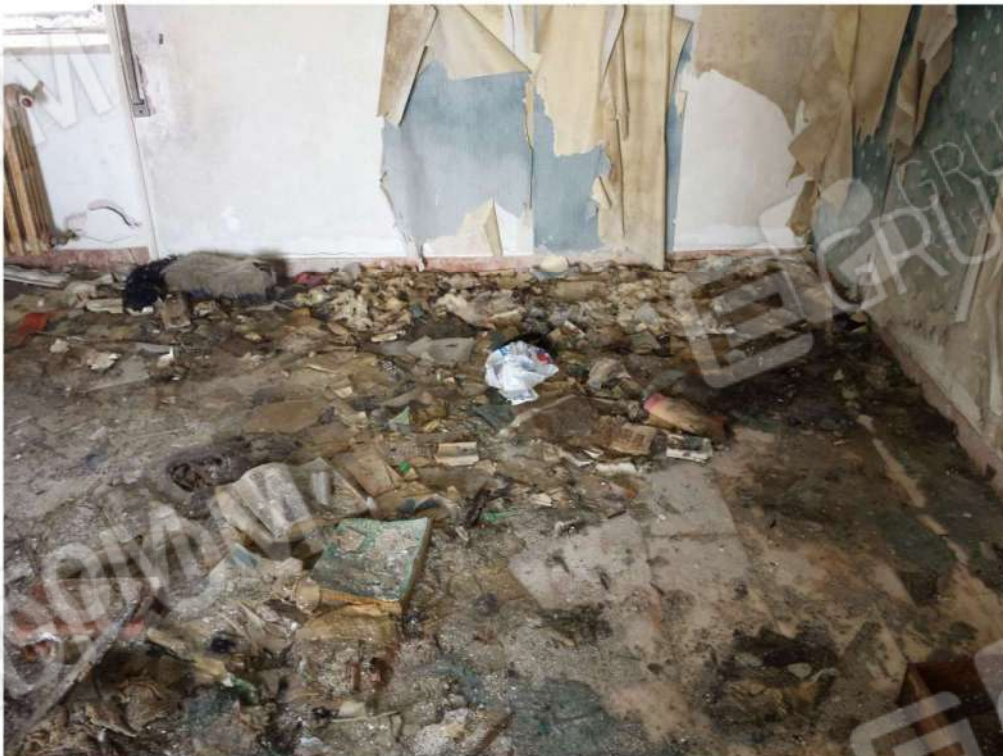
**Foto n. 150:** Materiale vario (degradato a causa delle infiltrazioni provenienti dalla copertura) depositato al piano primo dell'immobile sito nel comune di Maida (lotto n. 6).

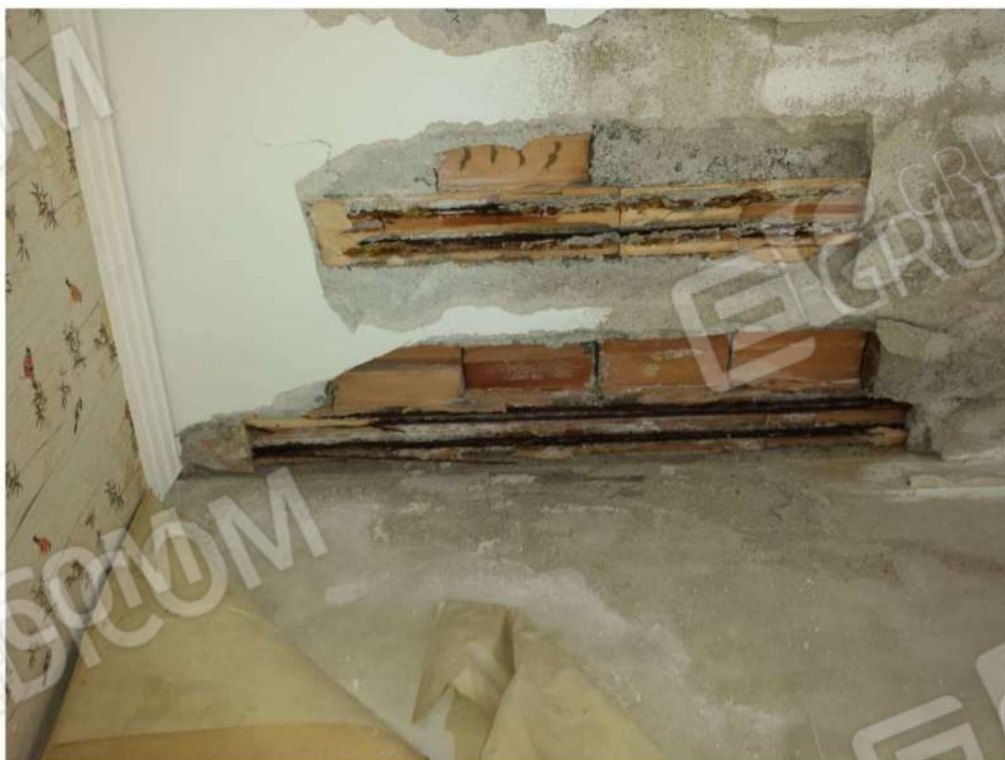
**Foto n. 152:** Danni al solaio causati dalle infiltrazioni di acque meteoriche provenienti dalla copertura dell'immobile sito nel comune di Maida (lotto n. 6).

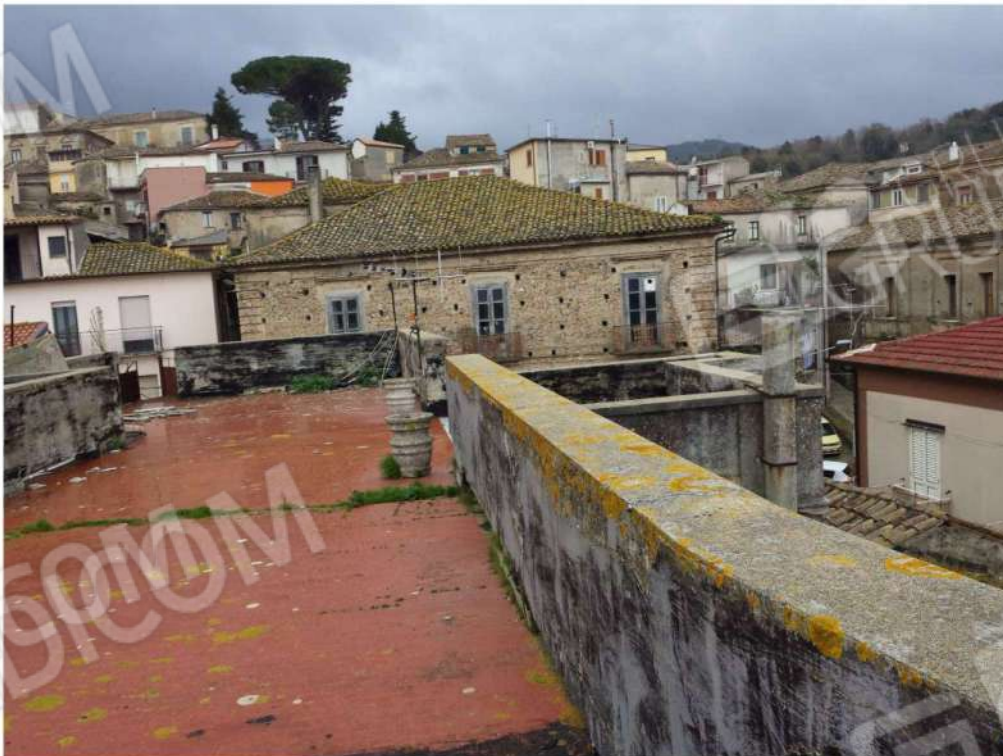
**Foto n. 154:** Copertura piana dalla quale provengono le infiltrazioni di acqua meteorica riscontrate al primo piano (secondo fuori terra) dell'immobile sito nel comune di Maida (lotto n. 6).
