Consulenza Tecnica

Stima del valore di mercato dell'immobile
sito in Palermo, via Vincenzo Errante, 31.

Relazione di Consulenza Tecnica

Stima del valore di mercato dell'immobile

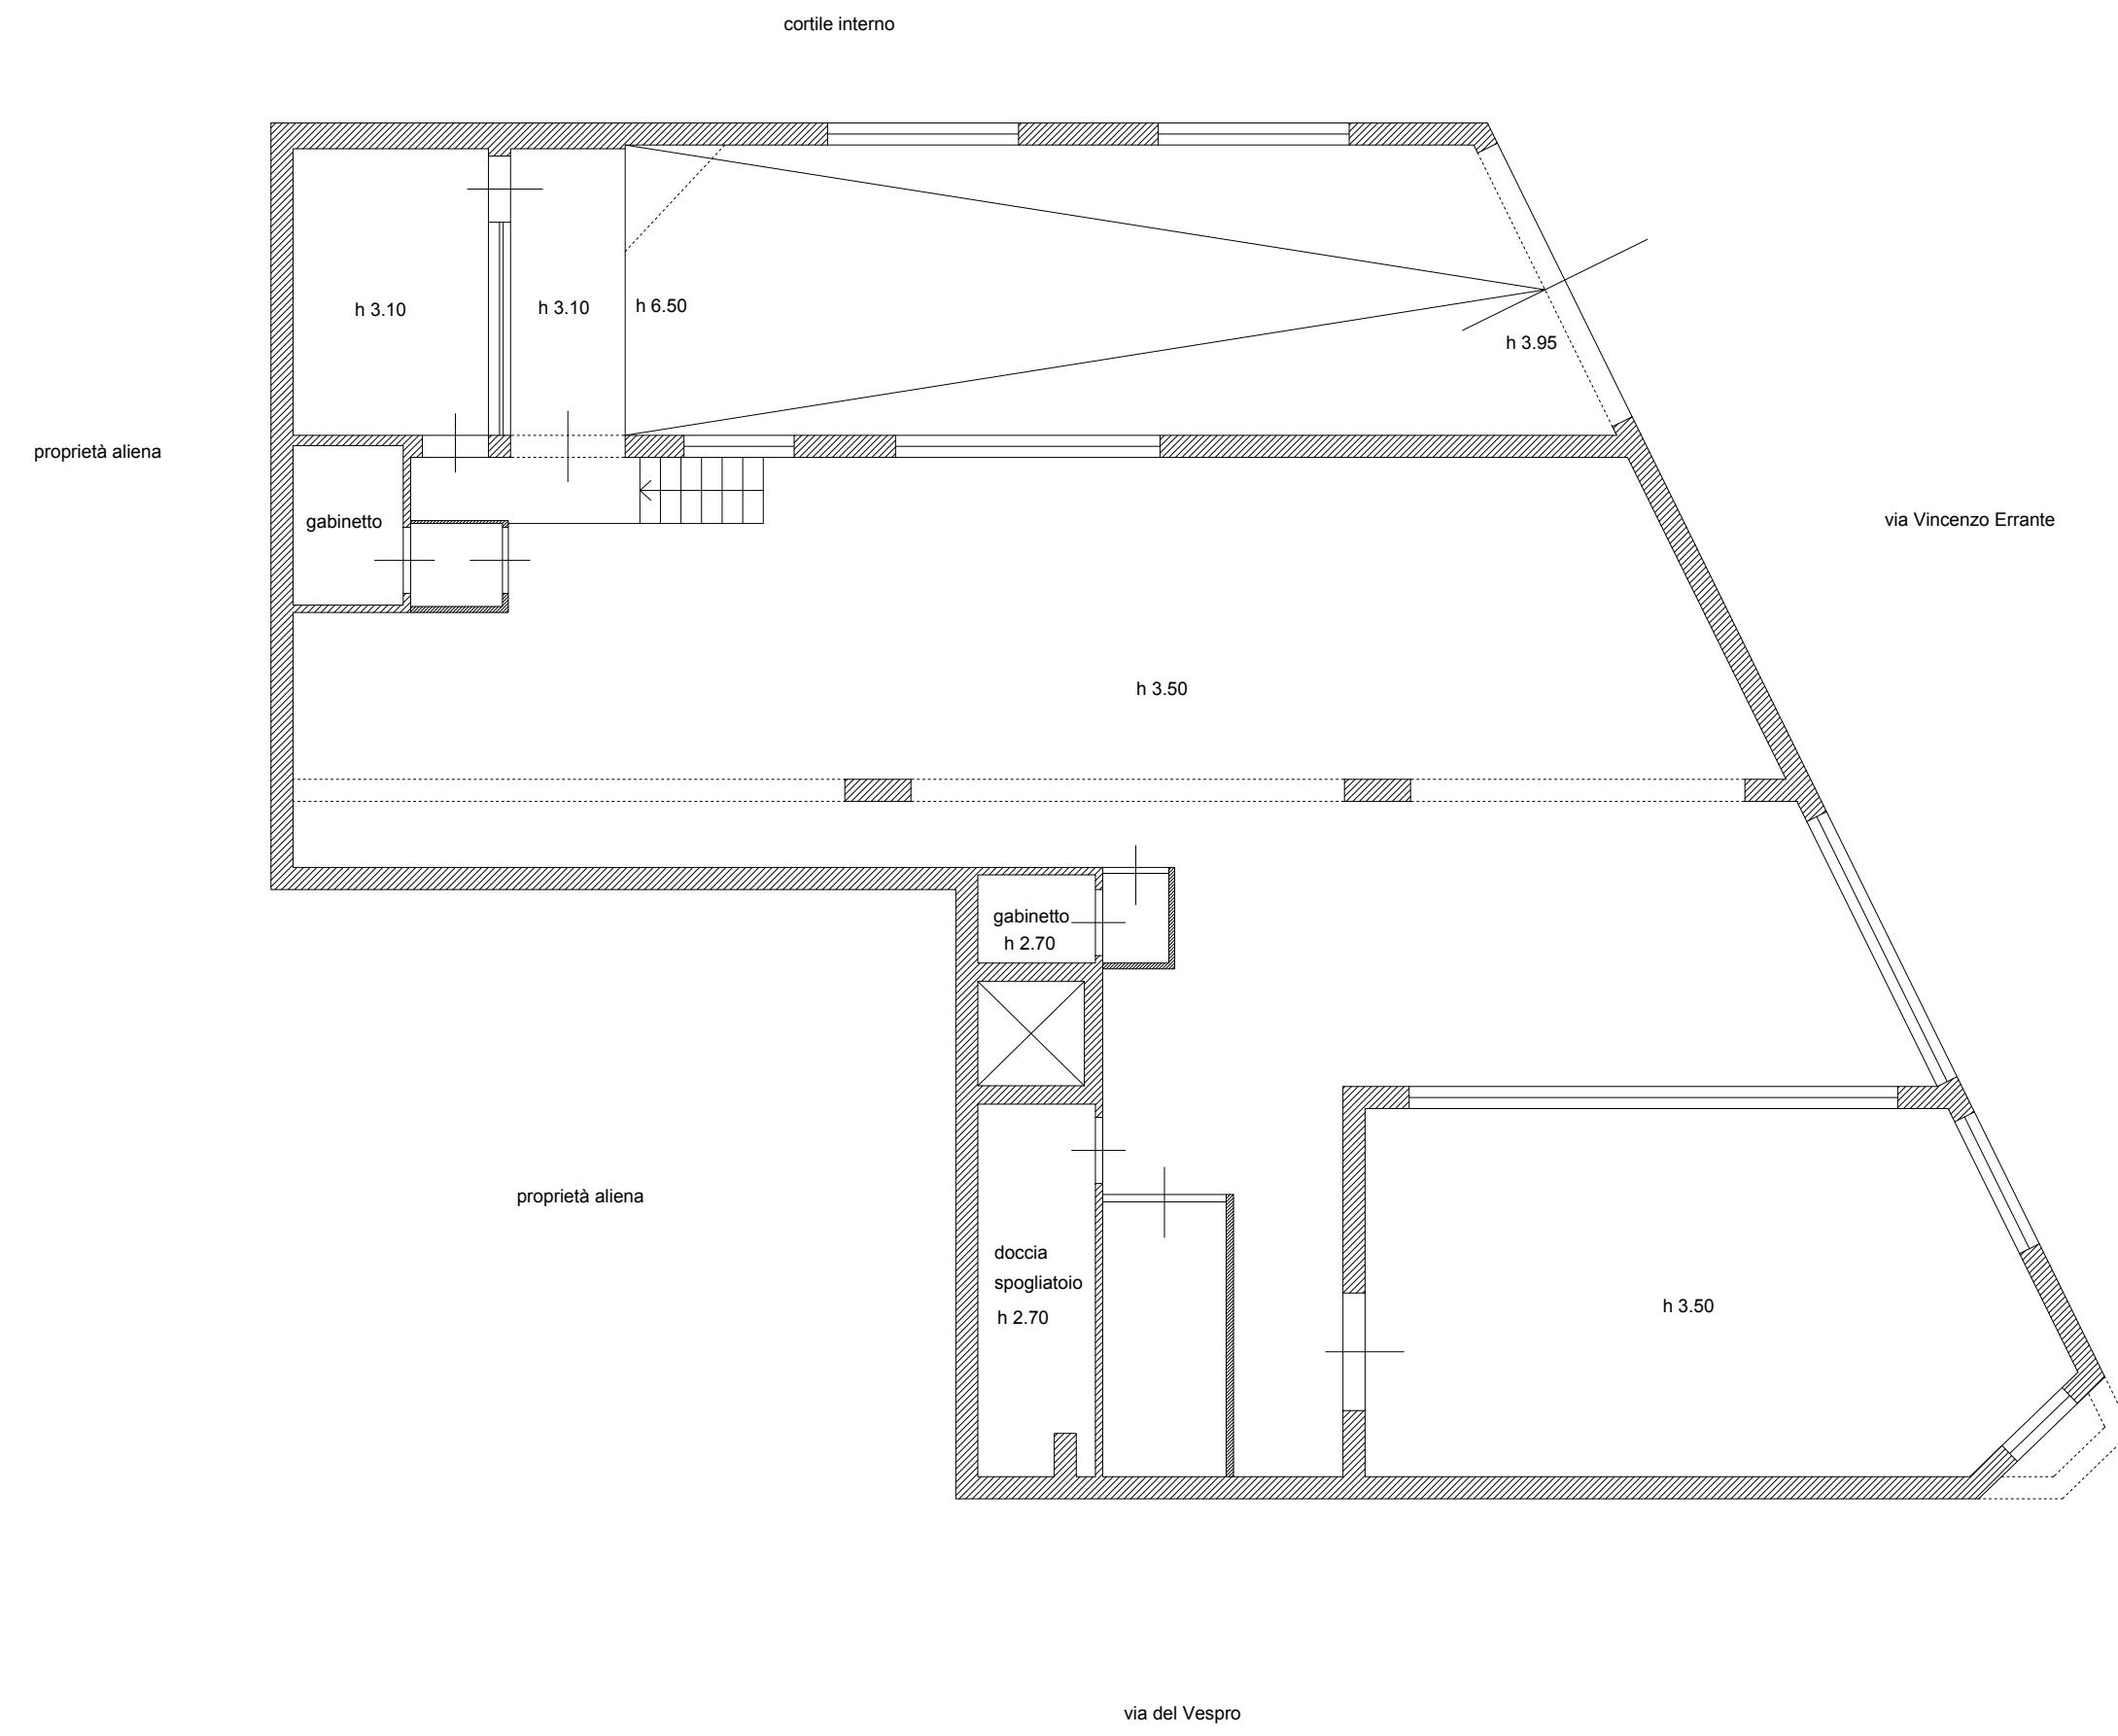
[REDACTED]	tav. 1.1
Rilievo : pianta (Fg.62, part.1317, sub.47 - piano sottostrada)	29.06.2012
Enrico Lizzio, architetto via Villareale, 59 Palermo 091 332104	1:100

Pianta scala 1:100
