TRIBUNALE ORDINARIO DI FORLI'

Esecuzione Immobiliare n. 151/2025 riunita con 161/2025

RELAZIONE TECNICA ESTIMATIVA con ALLEGATI

DOTT. ARCH. ENRICA ROSSI

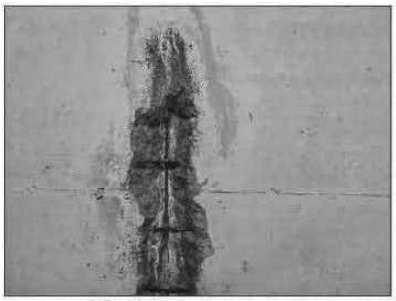
FOTO 65 - INFILTRAZIONE INTERR.

Le manifestazioni rilevate sono riconducibili a difetti e carenze dei sistemi di impermeabilizzazione realizzati in fase costruttiva e si manifestano mediante fenomeni di umidità diffusa, alterazioni superficiali delle finiture, efflorescenze e degrado localizzato delle superfici murarie.

FOTO 64 - INFILTRAZIONE INTERR.

FOTO 66 - DETTAGLIO INFILTRAZIONE

FOTO 67 - INFILTRAZIONE INTERR.

FOTO 68 - INFILTRAZIONE INTERR.

Allo scopo quindi di mitigare le problematiche di infiltrazione per consentire l'utilizzo dei vani, verranno quantificati i costi per l'esecuzione delle seguenti opere:

1. Impermeabilizzazione delle pareti controterra previa lavatura e rasatura sulle singole porzioni interessate dalle fessurazioni e dalle infiltrazioni (a misura)
   €7.560

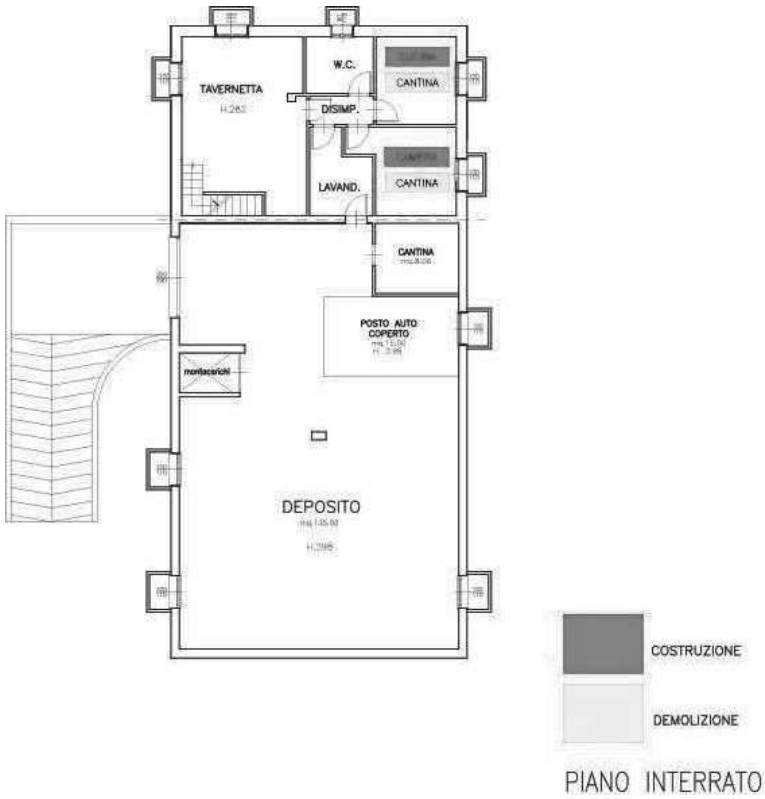
- Creazione di 3 cucine invece di 1 in assenza del progetto degli impianti; *opera da demolire e ripristinare nell'uso conforme.*
- Sistemazione del verde esterno non conforme al progetto autorizzato; *opera da demolire e ripristinare nell'uso conforme*.

Non risulta al CTU Stimatore che siano in corso procedure amministrative e sanzionatorie in riferimento all'immobile pignorato e nemmeno di conformità degli impianti accessori.
Si allega uno schema grafico con la comparazione delle opere abusive (colore giallo=demolizione e colore rosso=costruzione).
