FOTOGRAFIE DEI LUOGHI

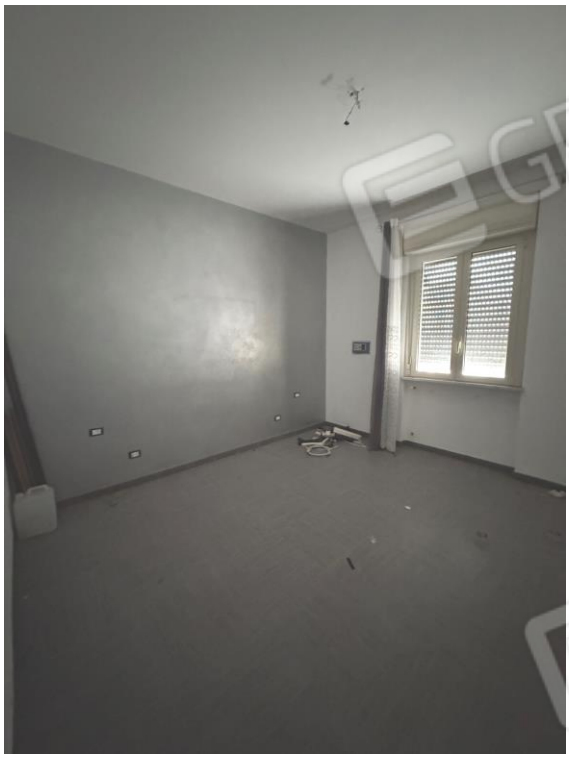
Foto 9-10 – Il WC doccia con le evidenti infiltrazioni che provocano macchie e distacchi

Foto 11 – Camera da letto n. 1

Foto 12 – Ripostiglio

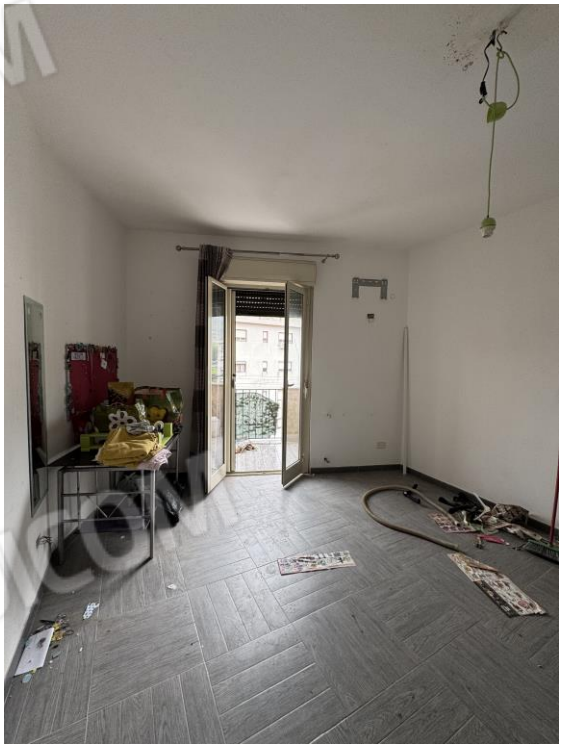
Foto 13-14 – Camera da letto n. 2

Foto 15-16 – Camera da letto n. 3: sul soffitto sono presenti macchie di umidità dovute a infiltrazioni
