TRIBUNALE DI VICENZA

PROCEDURA N. 15/2025 RGE

ELABORATO PERITALE

Lotto n. 3 (di n. 5 Lotti)

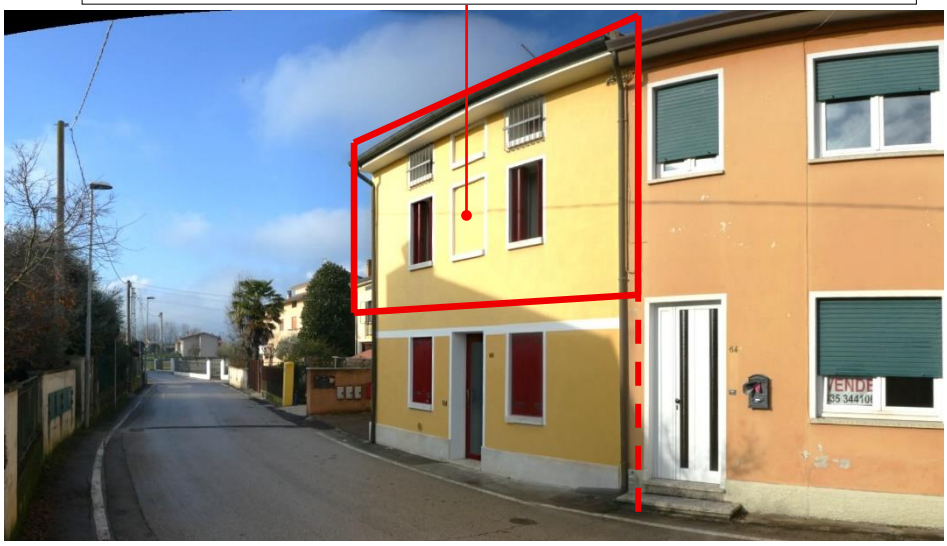
1. – Fabbricato mappale 133-137 – lato Sud fronte Via IV Novembre

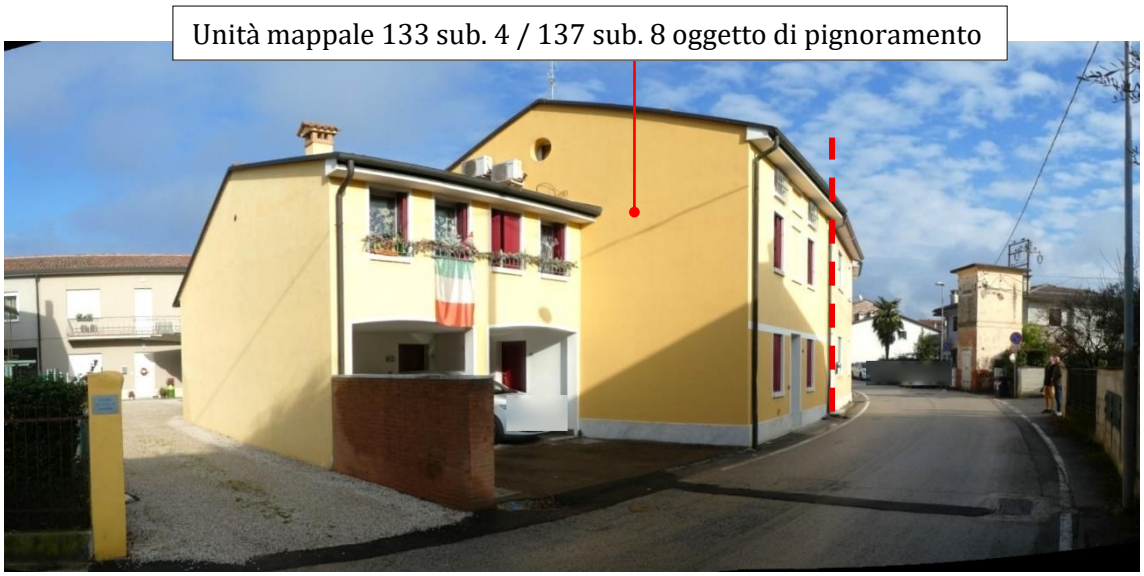
2. – Fabbricato mappale 133-137 – lato Sud/Ovest fronte Via IV Novembre

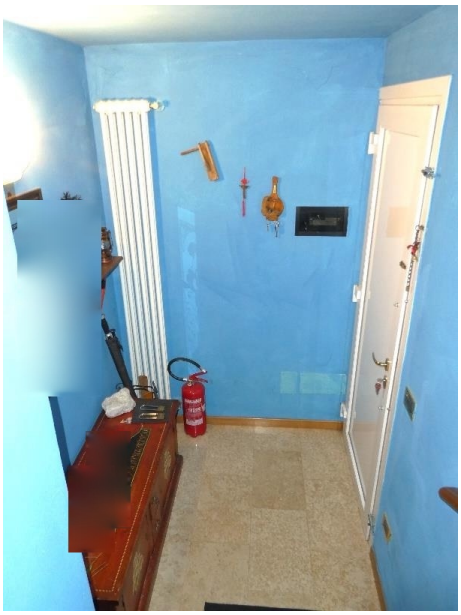
7. – Appartamento mappale 133 sub. 4 / 137 sub. 8: ingresso al piano Terra e scala

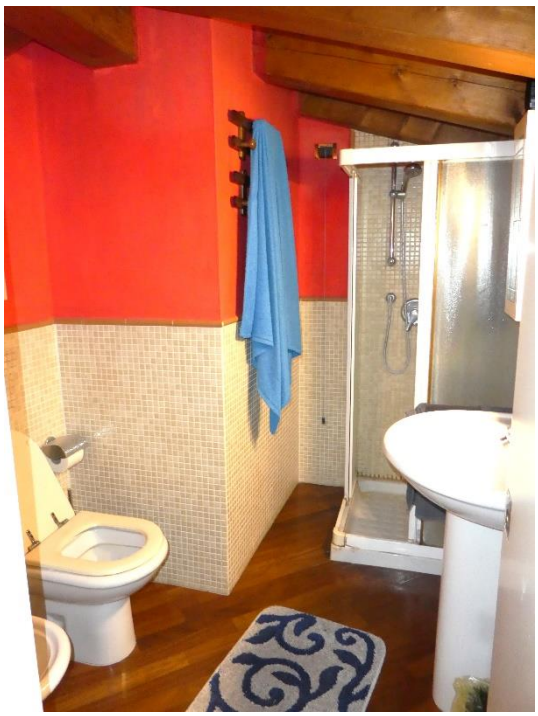
15. – Appartamento mappale 133 sub. 4 / 137 sub. 8: Caldaia nel Sottotetto e Bagno
