TRIBUNALE DI VICENZA

PROCEDURA N. 203/2025 RGE

ELABORATO PERITALE

Lotto 1

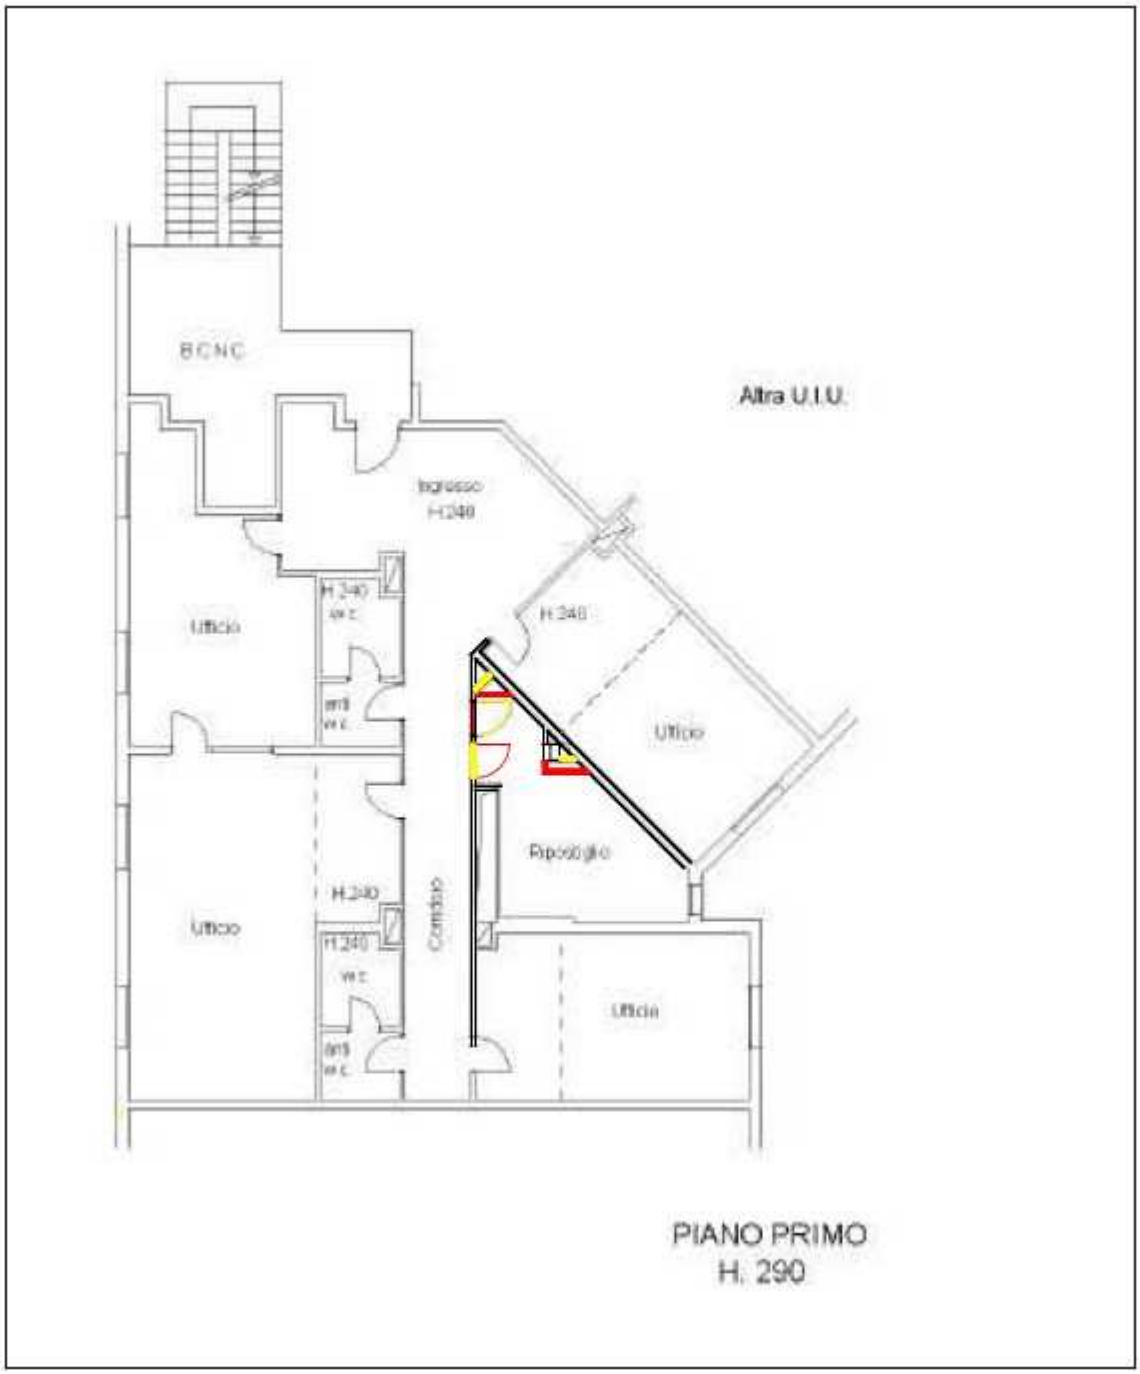
Figura 6. Sovrapposizione tra lo stato reale dei luoghi e le planimetrie catastali

Da quanto si è potuto evincere in sede di sopralluogo, sono presenti alcune lievi difformità interne, di poca rilevanza, entro la stanza definita ripostiglio, dove hanno sede i quadri elettrici.

Pur nella modestia delle modifiche rilevate, e nell'ipotesi possano esserci altre lievi difformità, si ritiene che la planimetria catastale vada aggiornata con pratica di variazione catastale.

Tale variazione, comprensiva di spese tecniche e per diritti di segreteria, può comportare un importo complessivo di **€ 600,00**

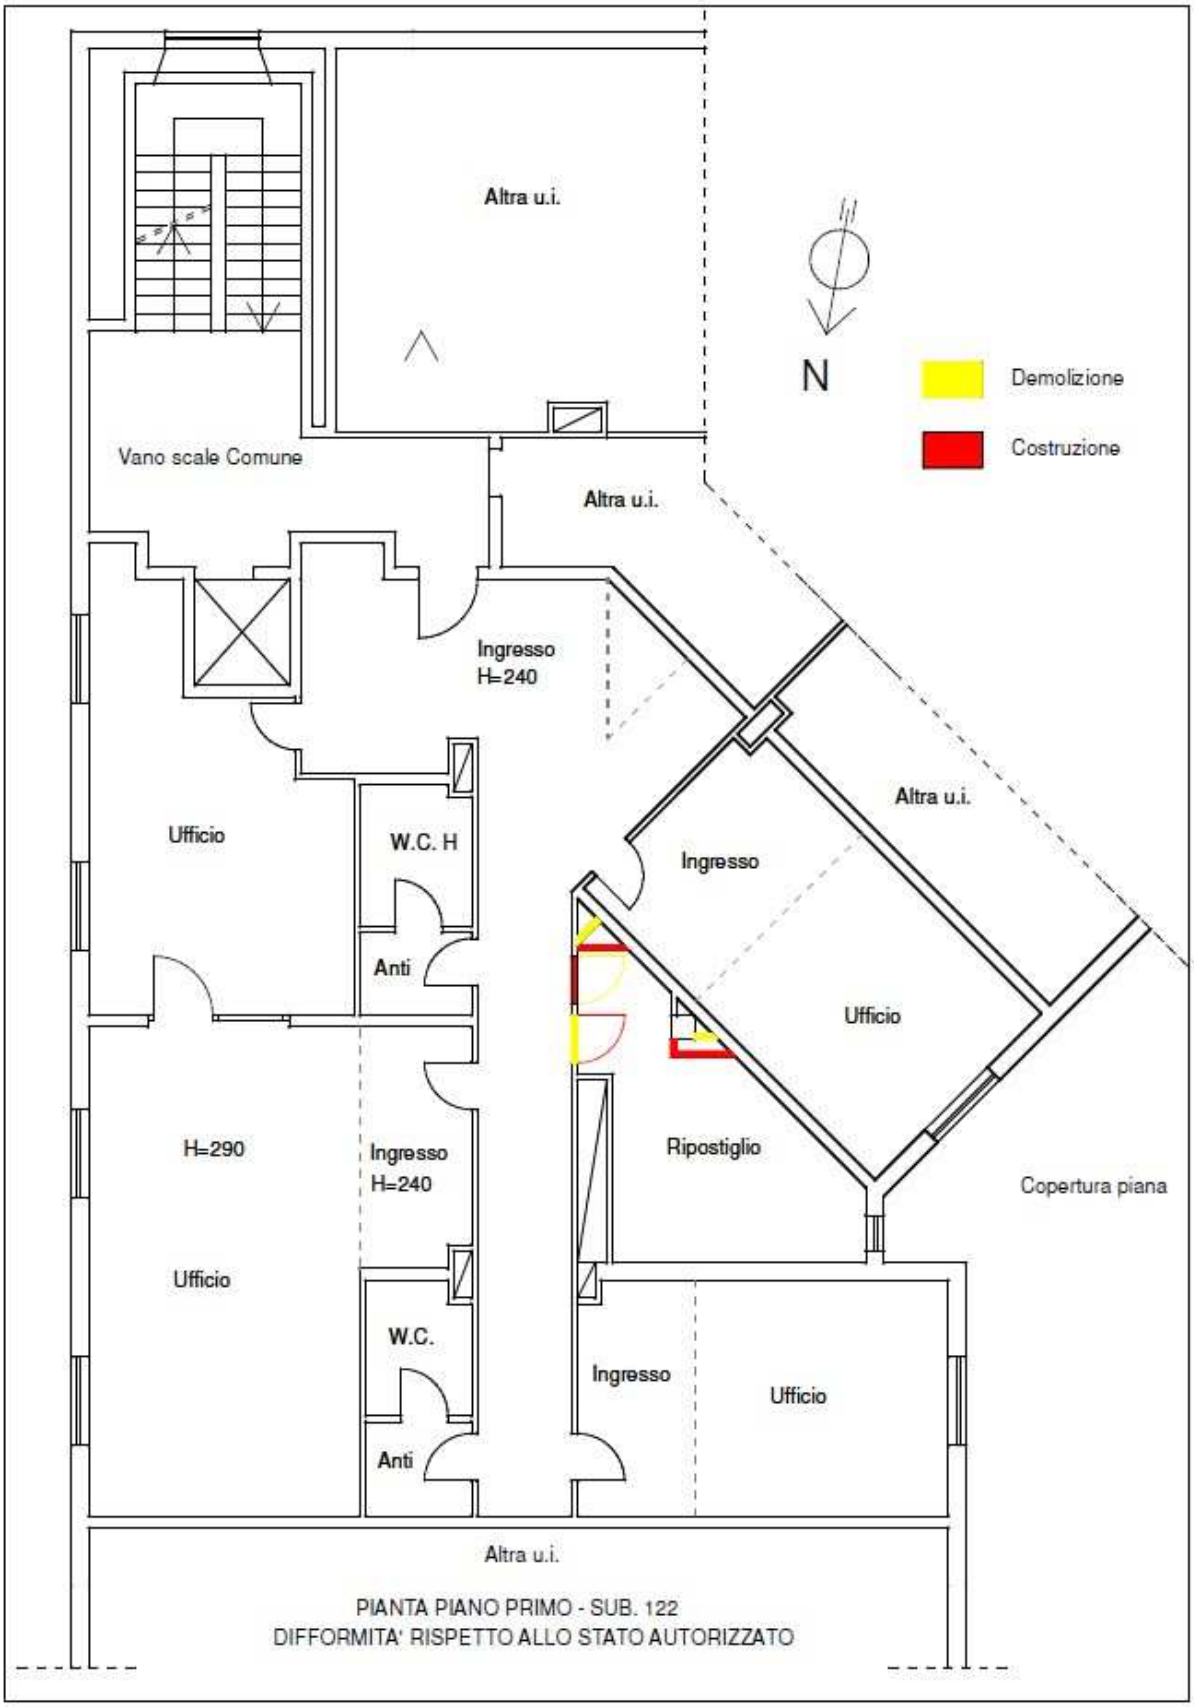
Figura 7. Comparazione stato attuale – stato rilevato.

Durante i sopralluoghi, avvenuto in data 20/11/2025, con accesso agli immobili, si è notata una sostanziale conformità dello stato dei luoghi rispetto alla piantina rappresentativa dell'ultimo provvedimento autorizzativo (CILA Prot. 0058228 del 23/05/2016) ad eccezione di alcuni lievi modifiche interne, visibili nel locale "ripostiglio", dove hanno sede i quadri elettrici, con diversa posizione di alcune pareti divisorie e della porta di ingresso al locale.
