E.I. 34/2025 – LOTTO 1 – FOTO CON DIDASCALIA

L'abitazione è catastalmente censita al subalterno 6 della particella 98, Foglio 7, comune di Pravisdomini.

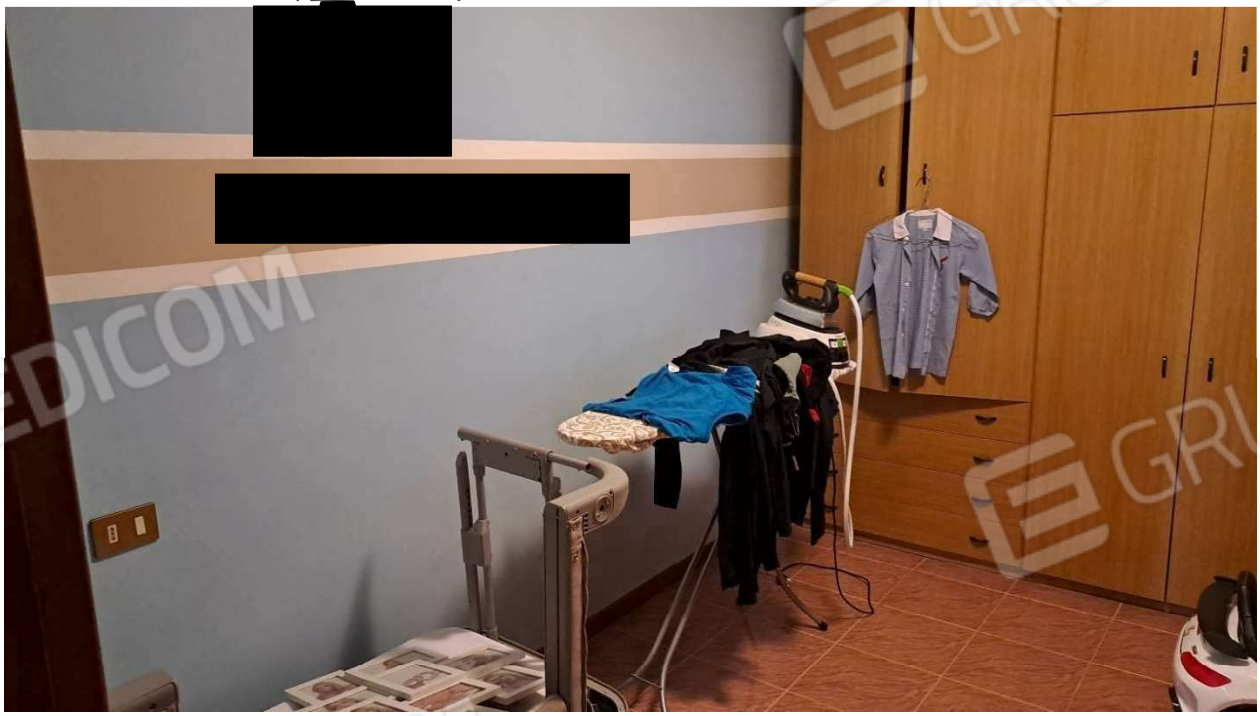
Verso la zona notte. La p[redacted]ta a Sx è quella della cameretta.

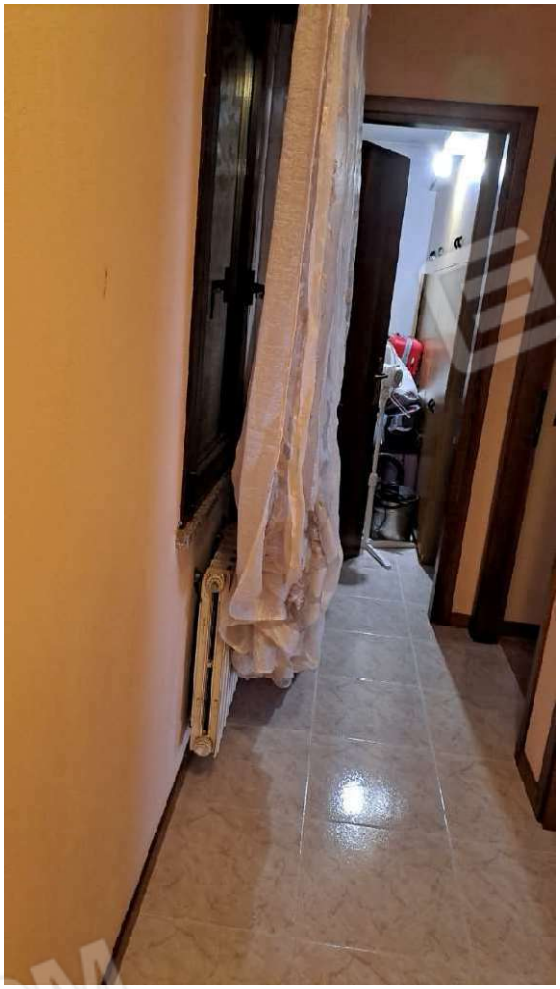
Stufa a pellet a servizio della zona notte e inizio del lungo corridoio a servizio delle altre due camere e bagno.
