ALLEGATO 60

**DOCUMENTAZIONE  
FOTOGRAFICA  
ESECUZIONE IMMOBILIARE 271 / 2019**

EDIFICIO SITO IN POMPIANO ( Bs) Via per Comezzano n. 6

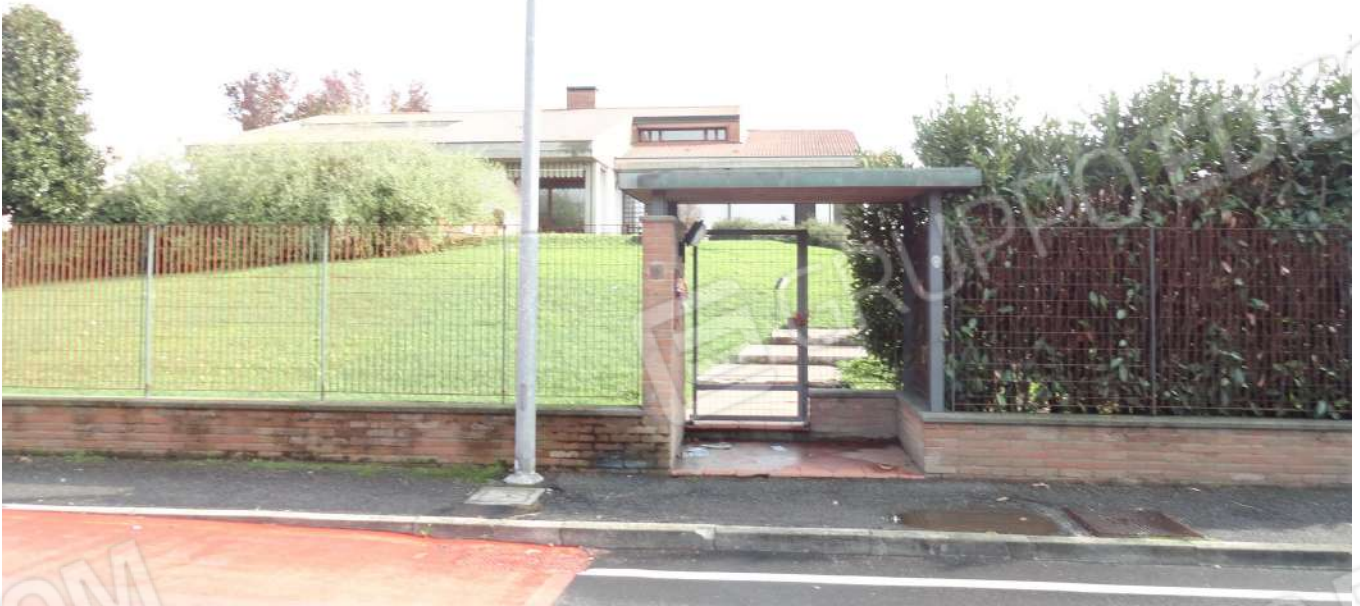
Fotografia n. 1 : ingresso pedonale esterno

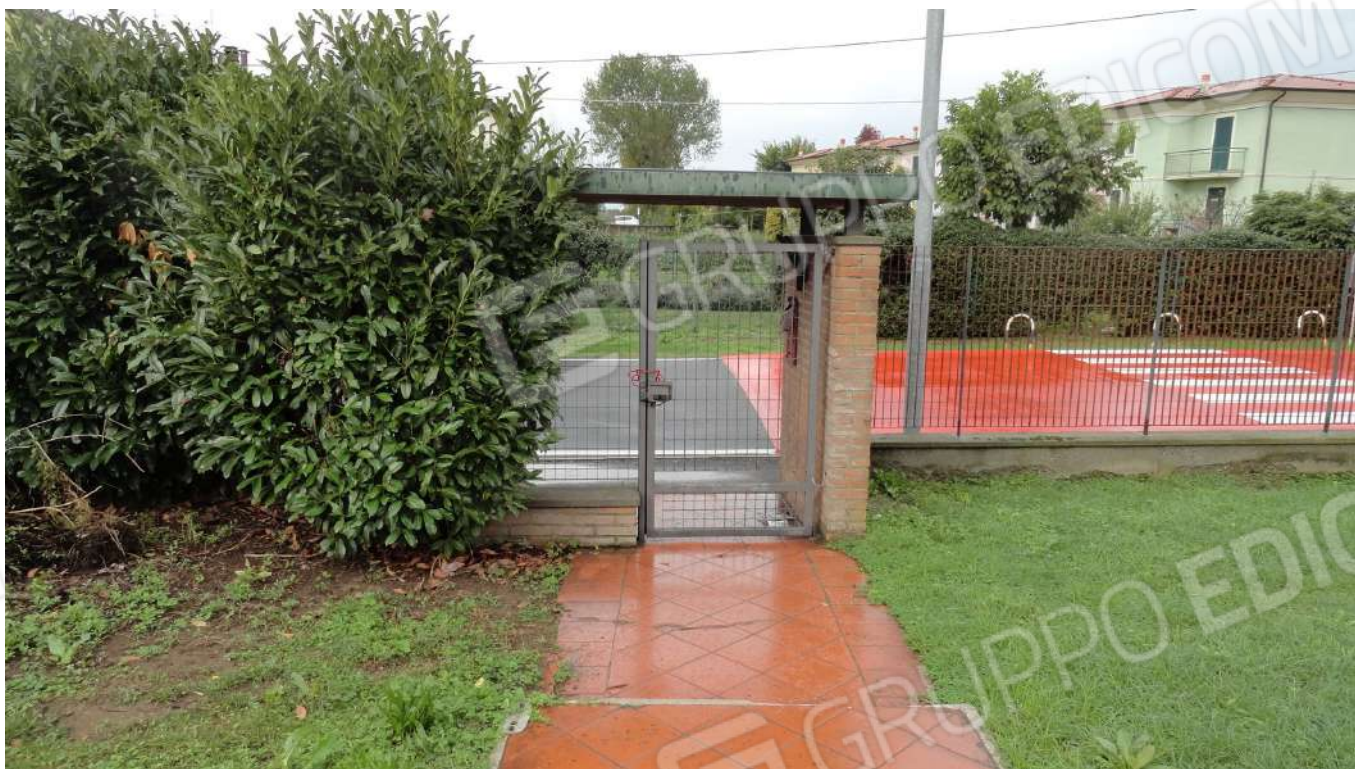
Fotografia n. 2 : ingresso pedonale interno

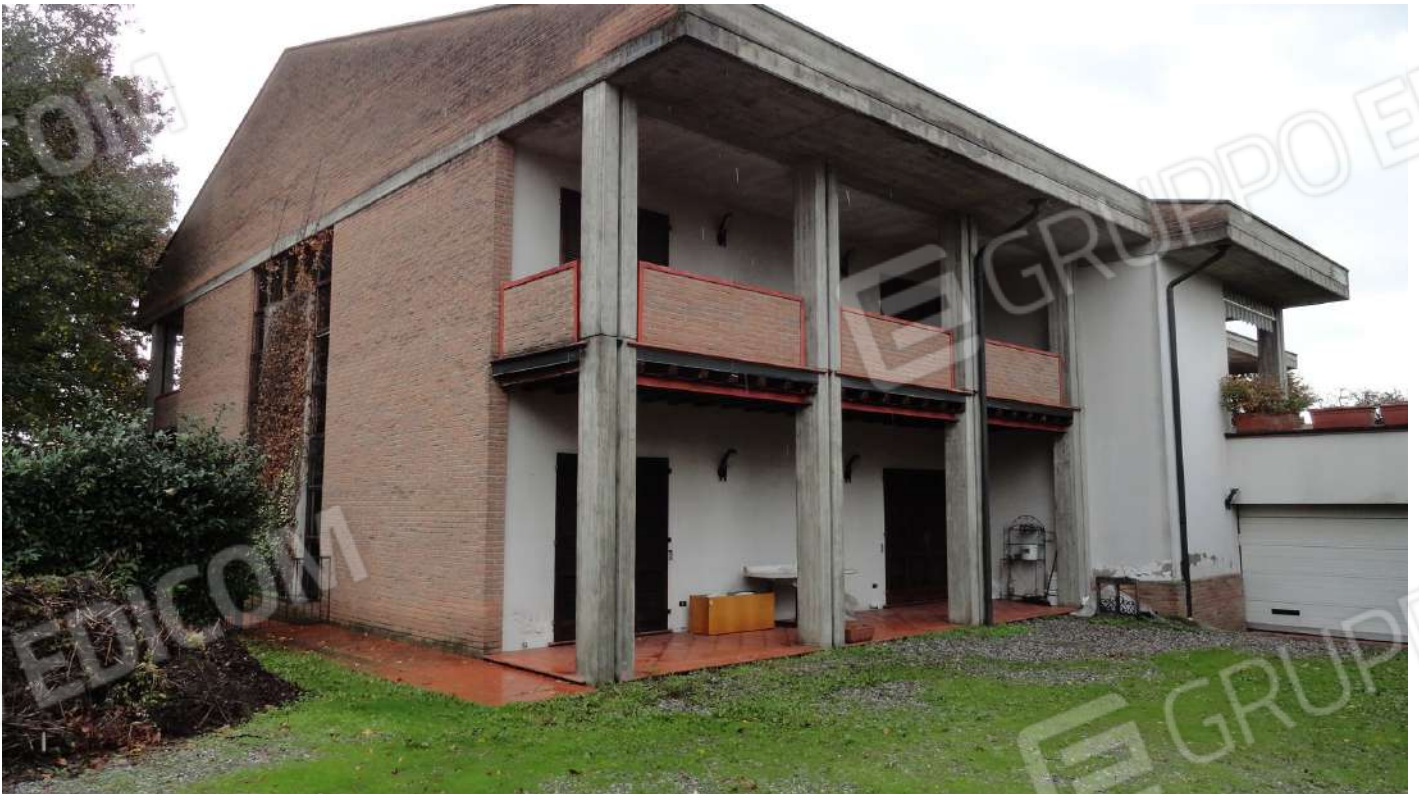
Fotografia n. 6 : fronte nord e parte ovest dell'edificio : il piano terra è l'attuale subalterno 2 catastale

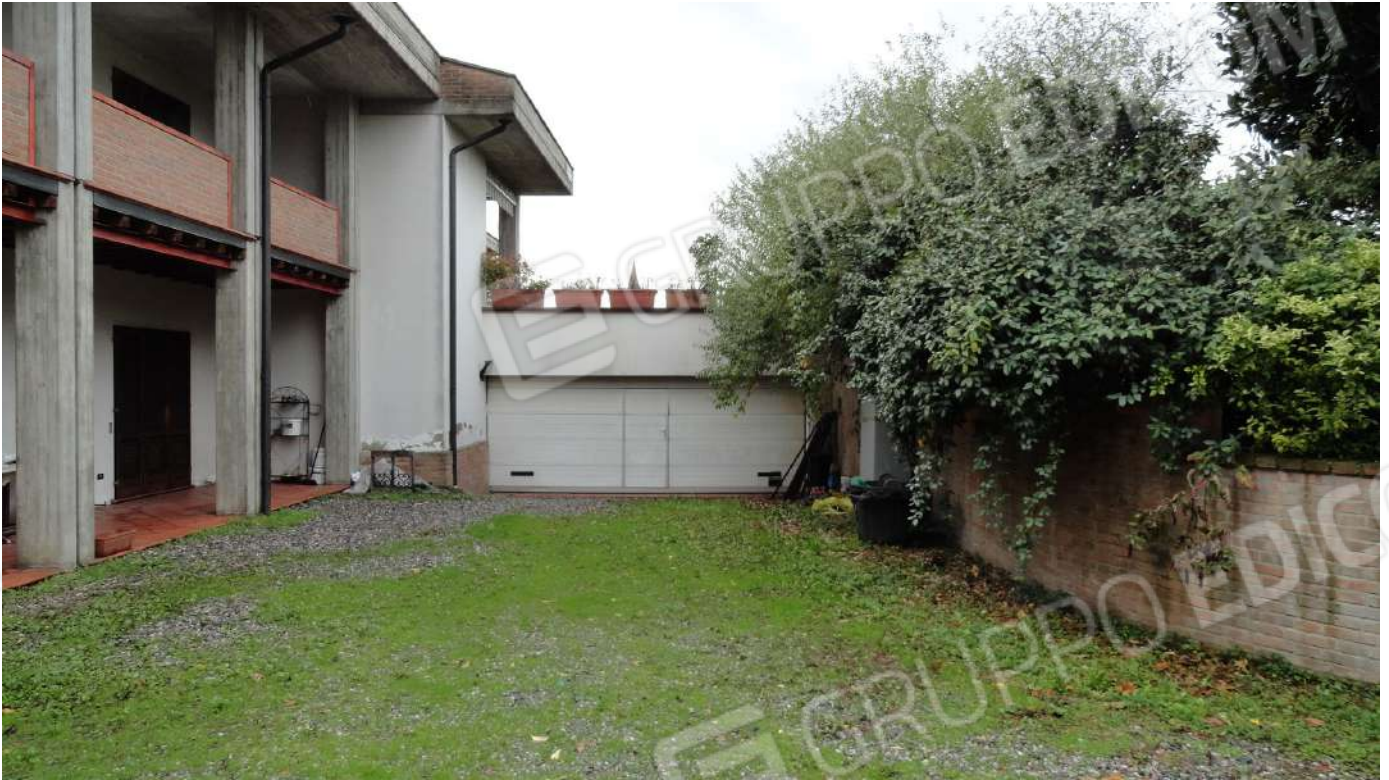
Fotografia n. 7 : l' autorimessa è l'attuale subalterno 4 catastale

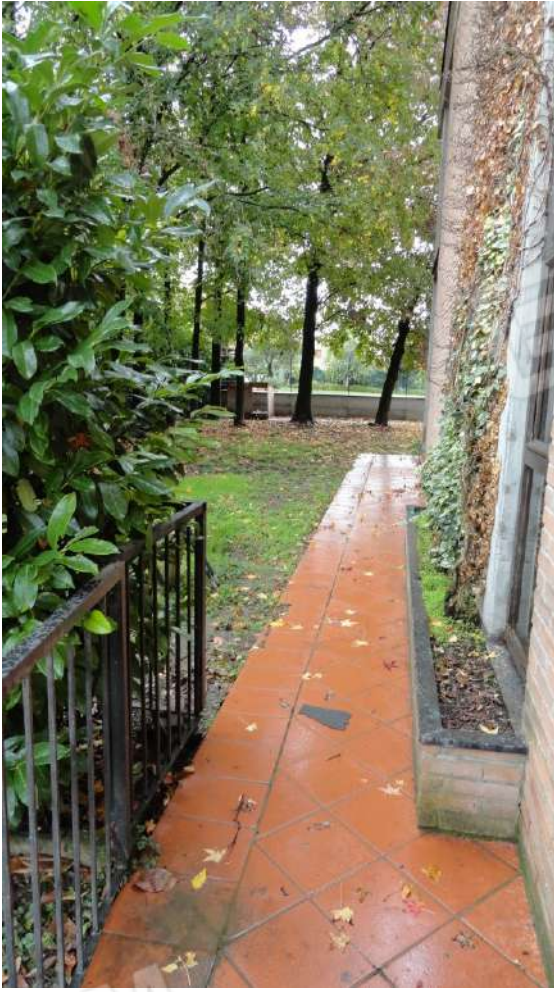
Fotografia n. 9 : marciapiede in lato nord e fioriera in aderenza all'edificio con cancellino e ringhiera a separazione

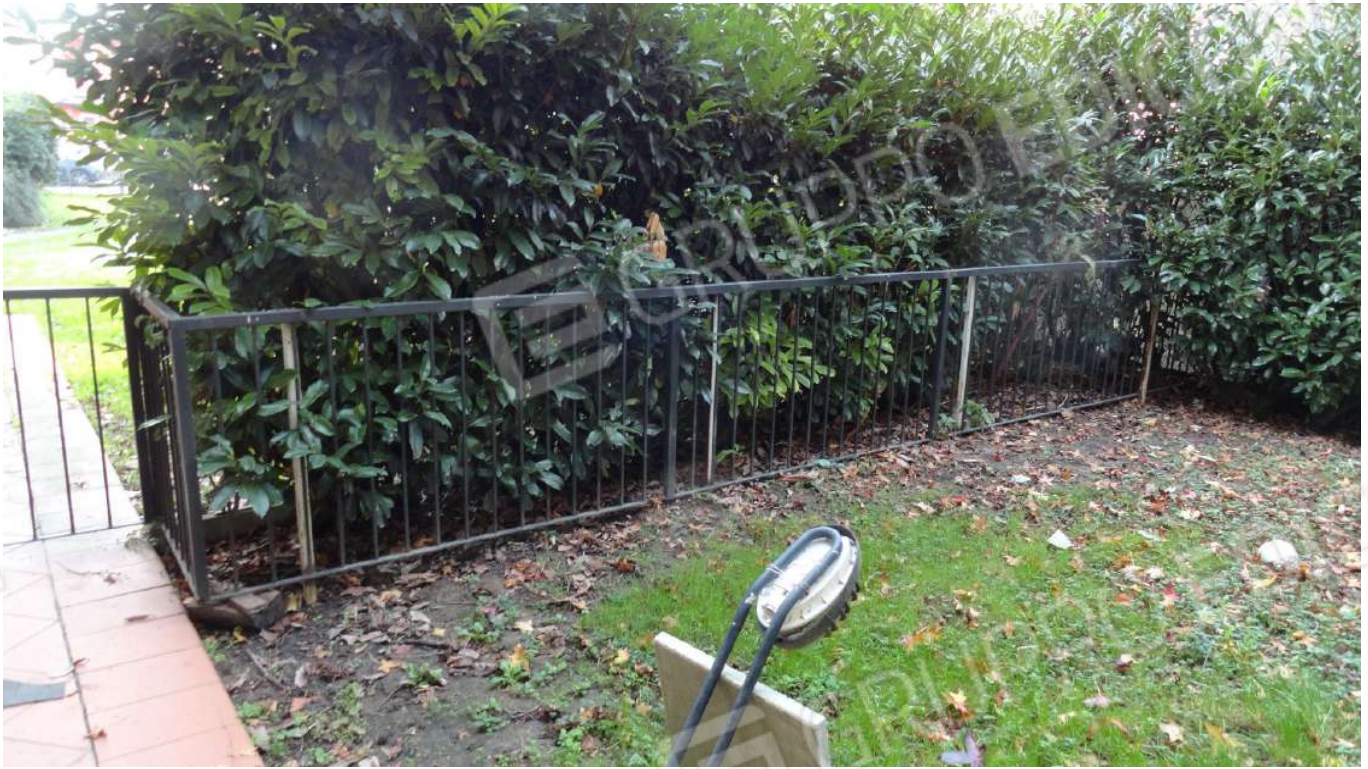
Fotografia n. 9 -bis : particolare cancellino e ringhiera a separazione

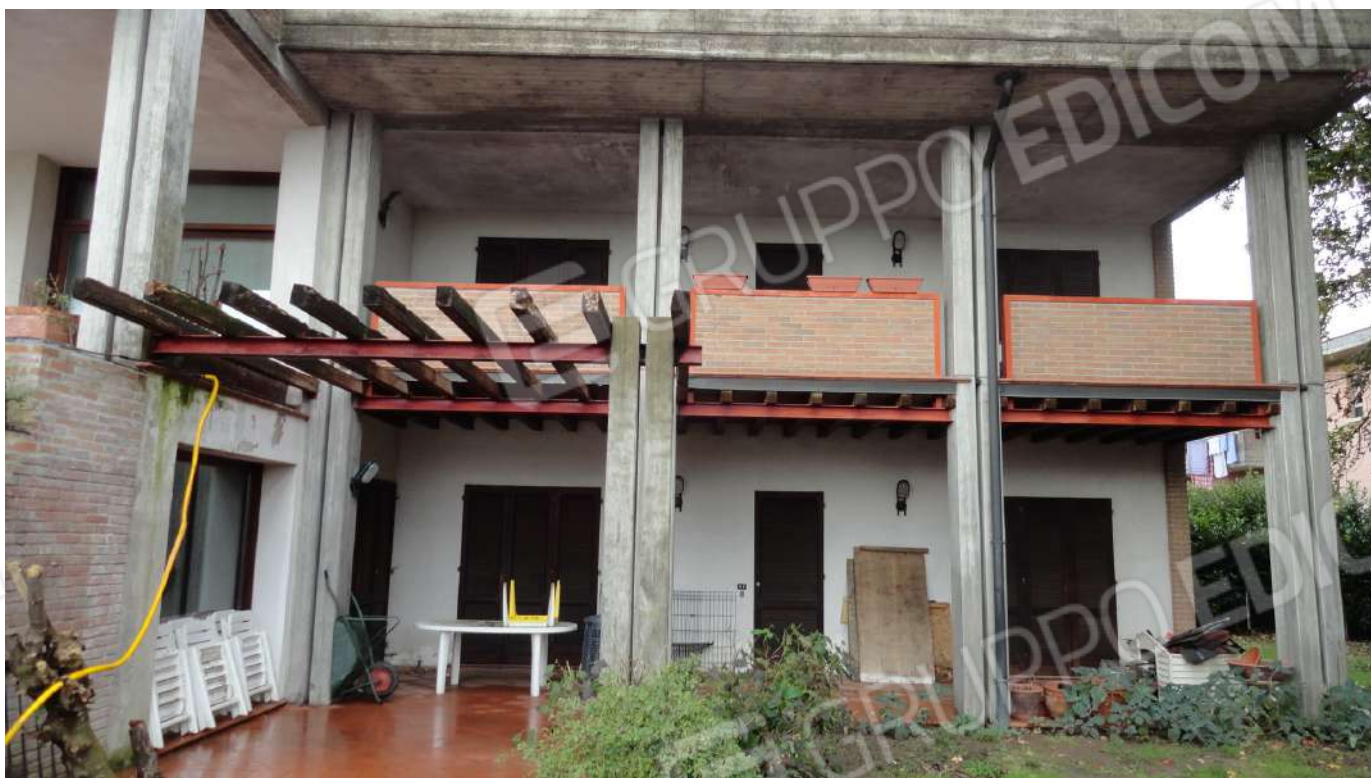
Fotografia n. 12 : fronte parziale est piano terra e piano primo

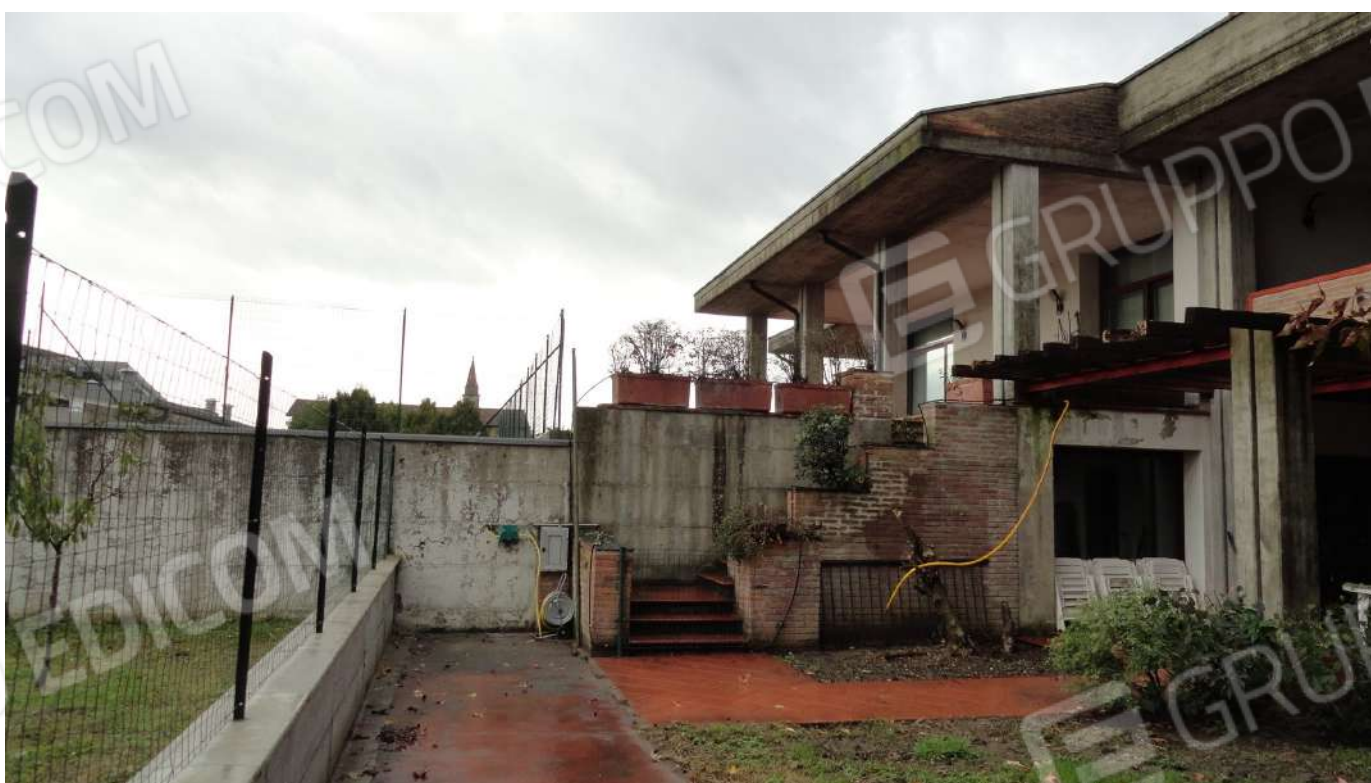
Fotografia n. 13: vista verso sud con confine est in primo piano a sinistra e scala per l'accesso al Piano Primo del fabbricato

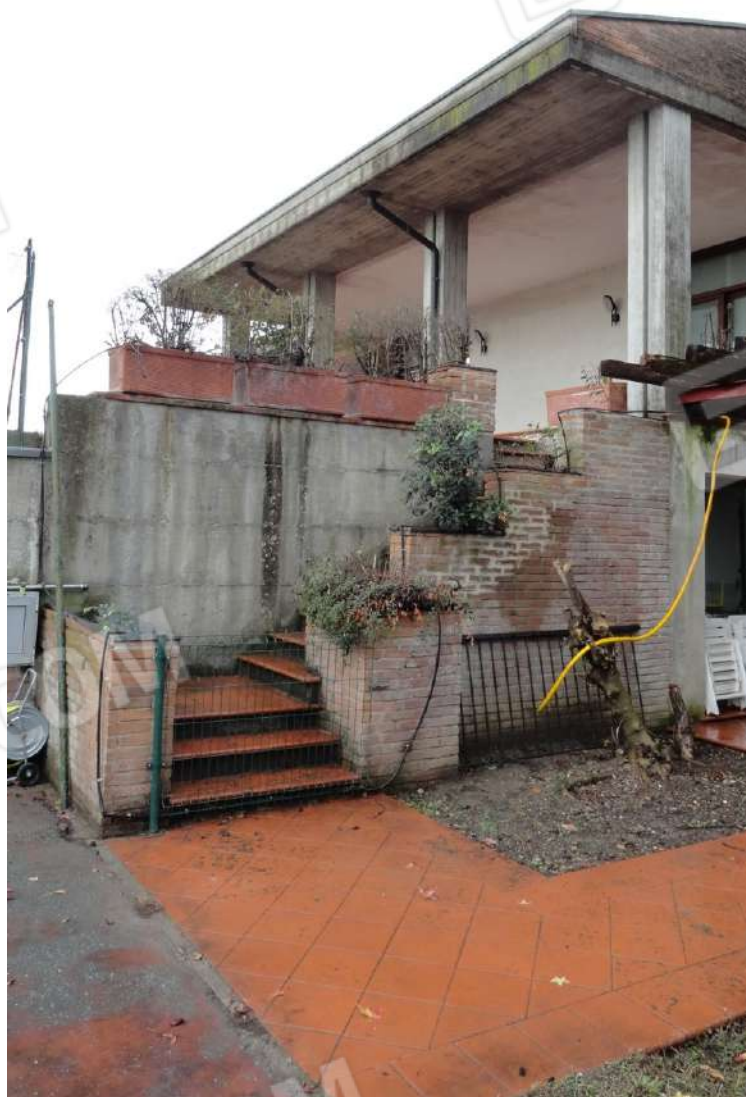
Fotografia n. 14: particolare scala a collegare il Piano Terra Nord ( subalterno 2 catastale ) al Piano Primo zona sud ( subalterno 3 catastale )

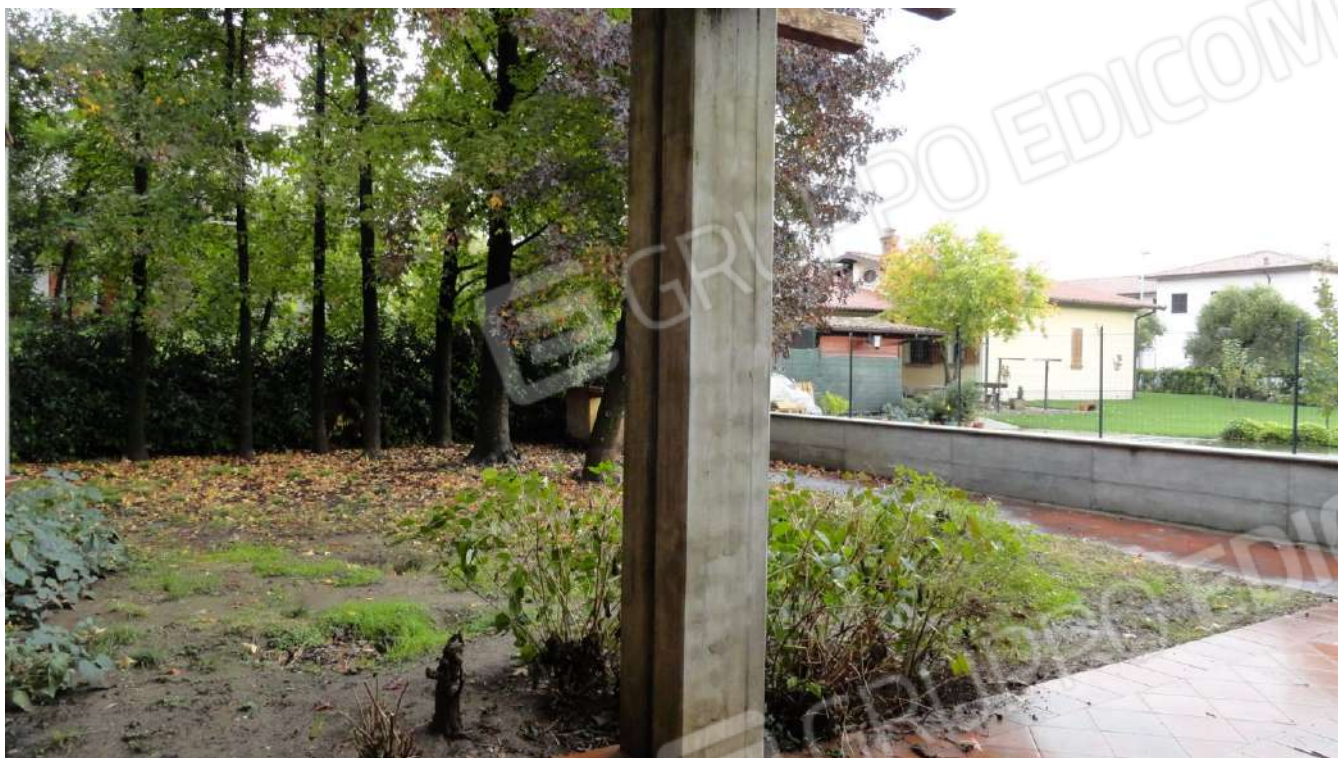
Fotografia n. 15: particolare corte nord est e confine est

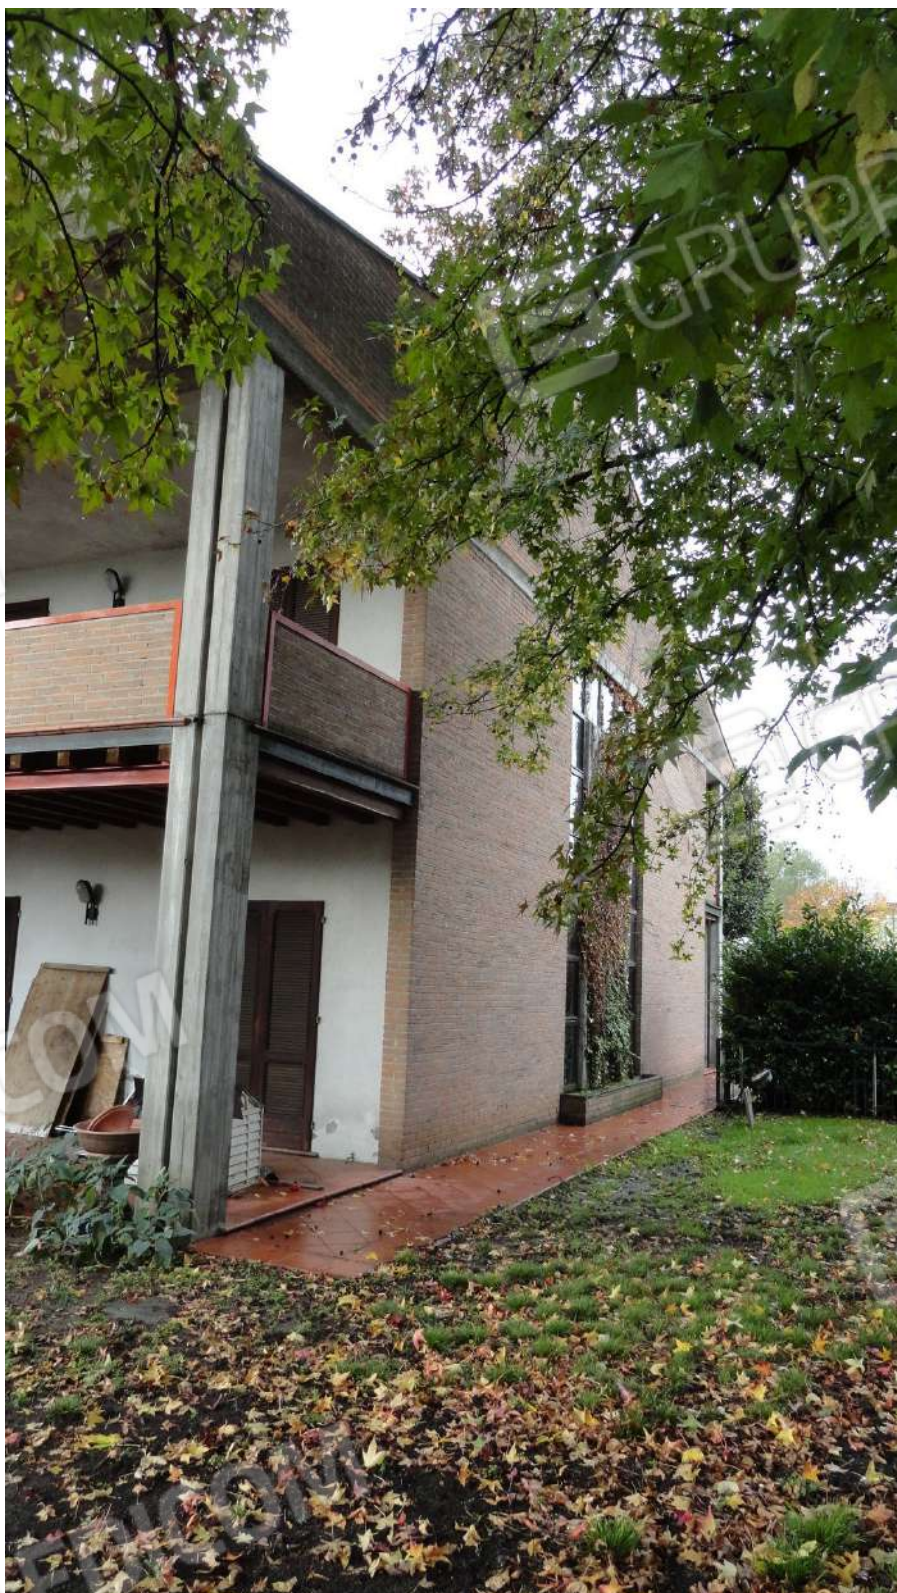
Fotografia n. 17: fronte nord e marciapiede verso l'ingresso carraio

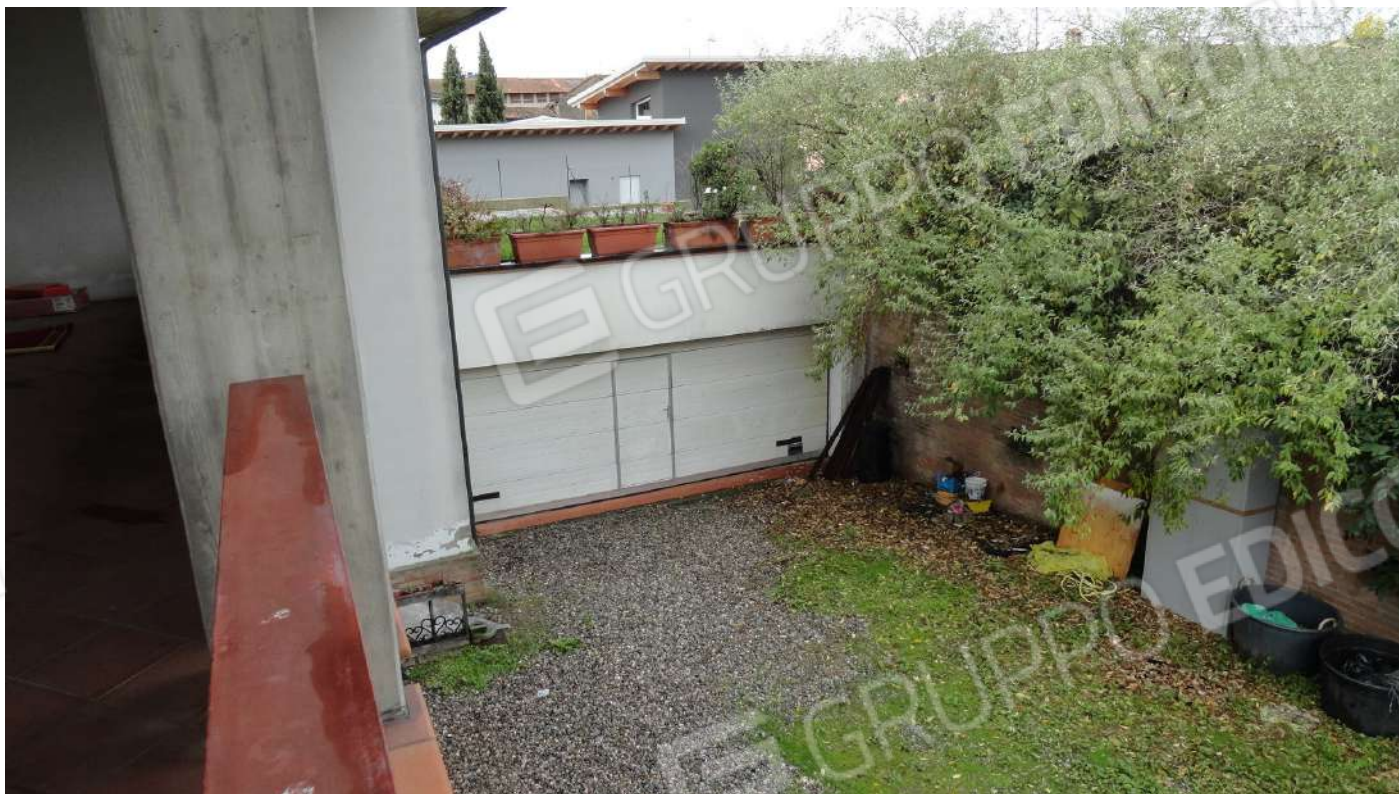
Fotografia n. 18 bis : autorimessa e sulla destra muro di contenimento terra riportata per creare giardino

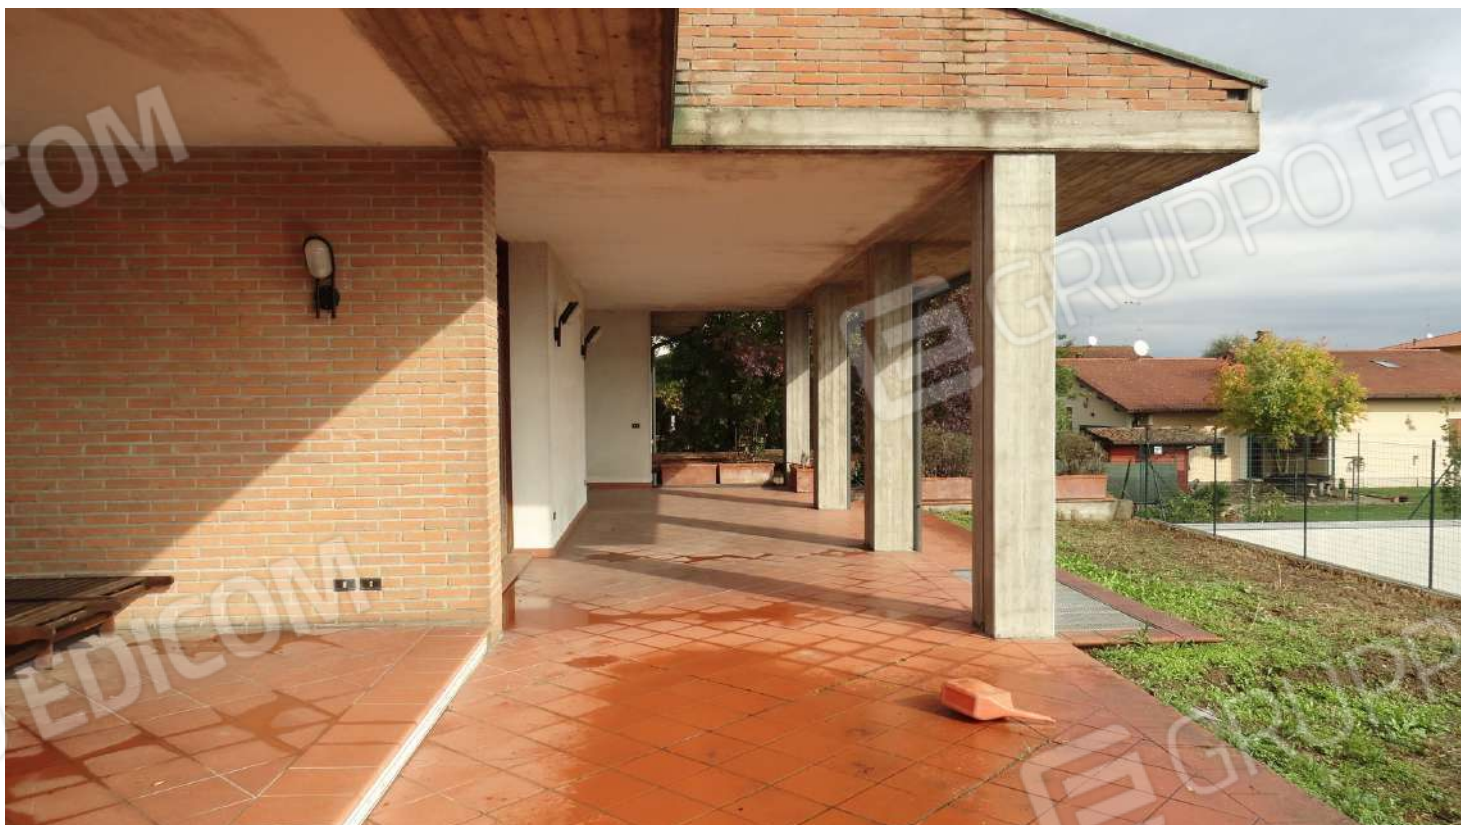
Fotografia n. 19 : portico di piano primo visto da sud

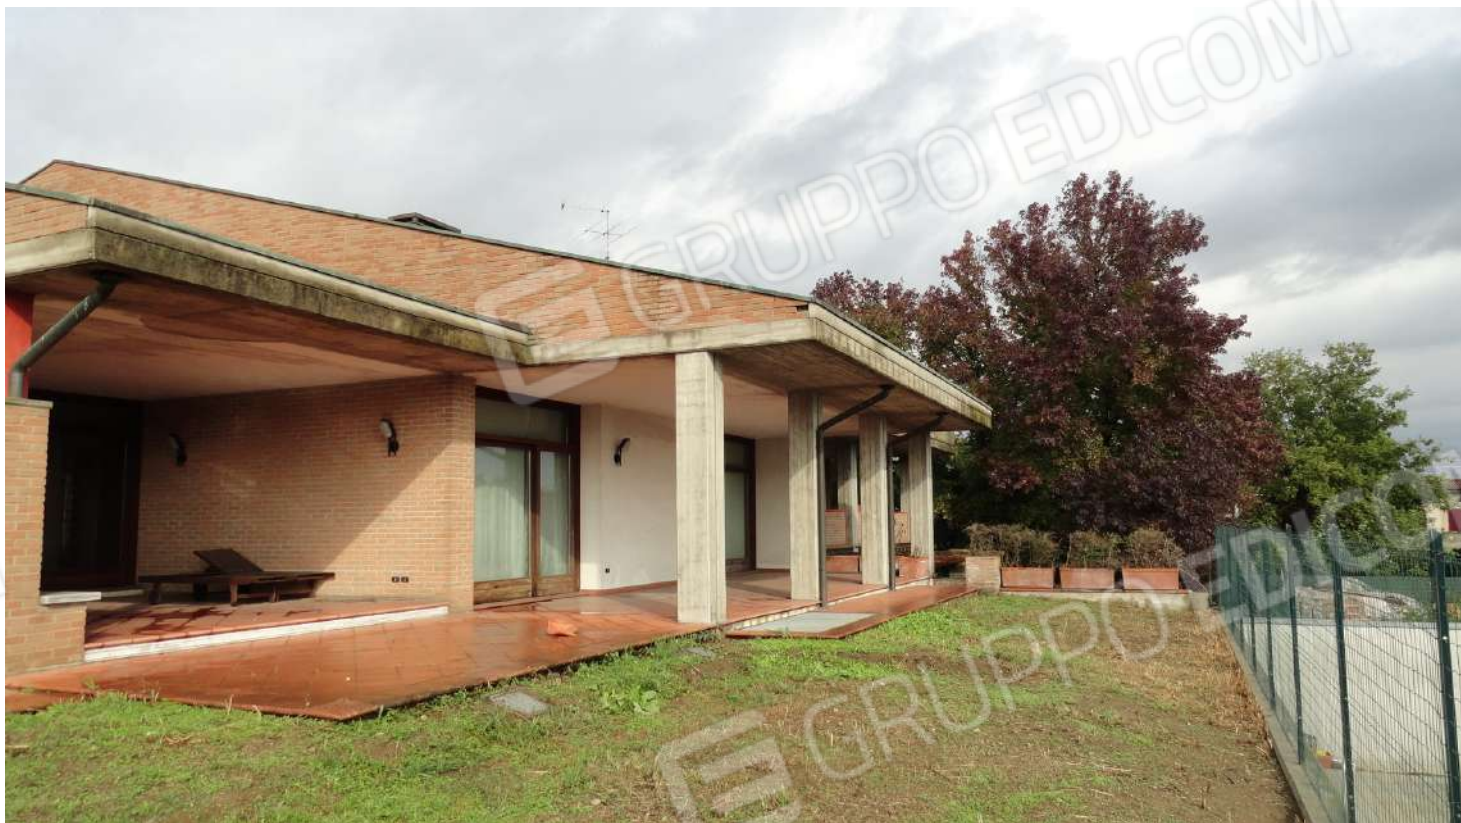
Fotografia n. 20 : vista d'insieme del lato est di Piano Primo

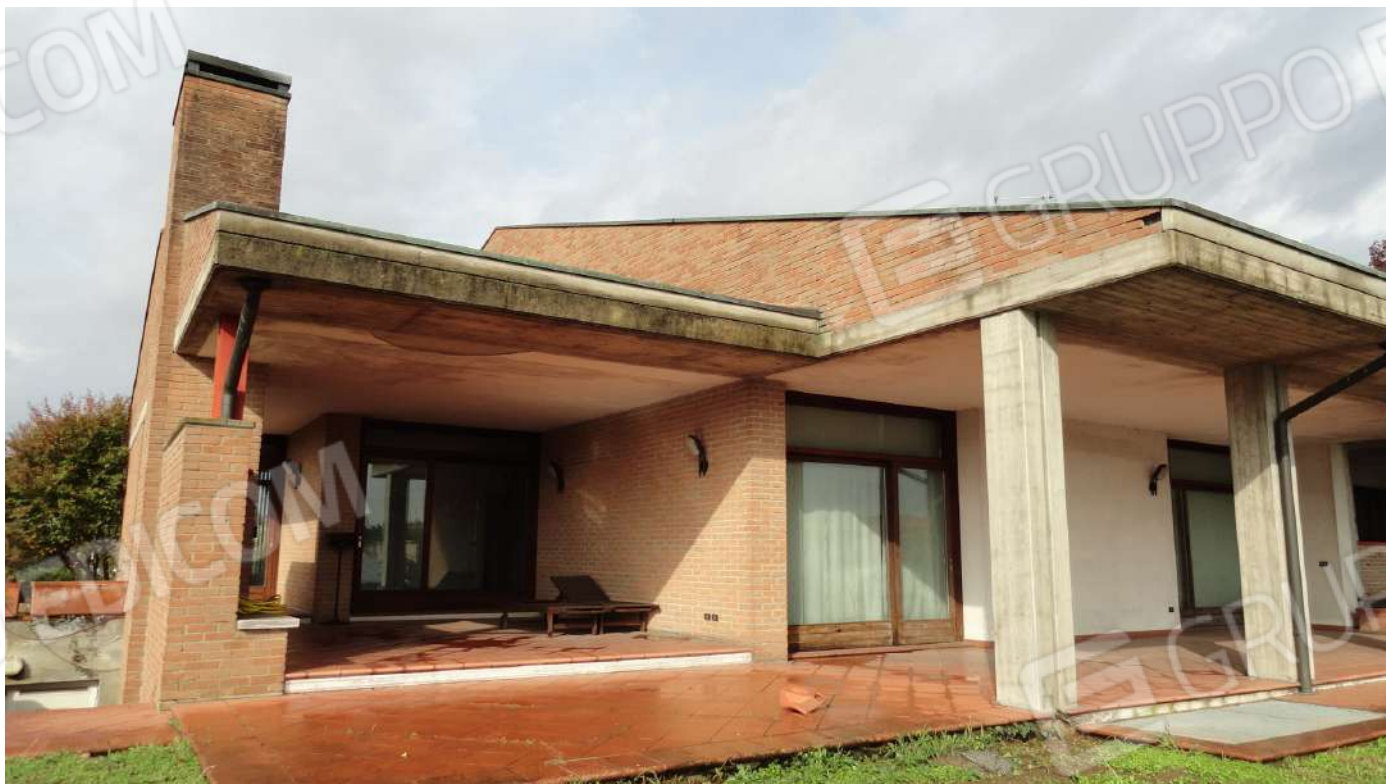
Fotografia n. 21 : vista d'insieme del lato est e lato sud di Piano Primo

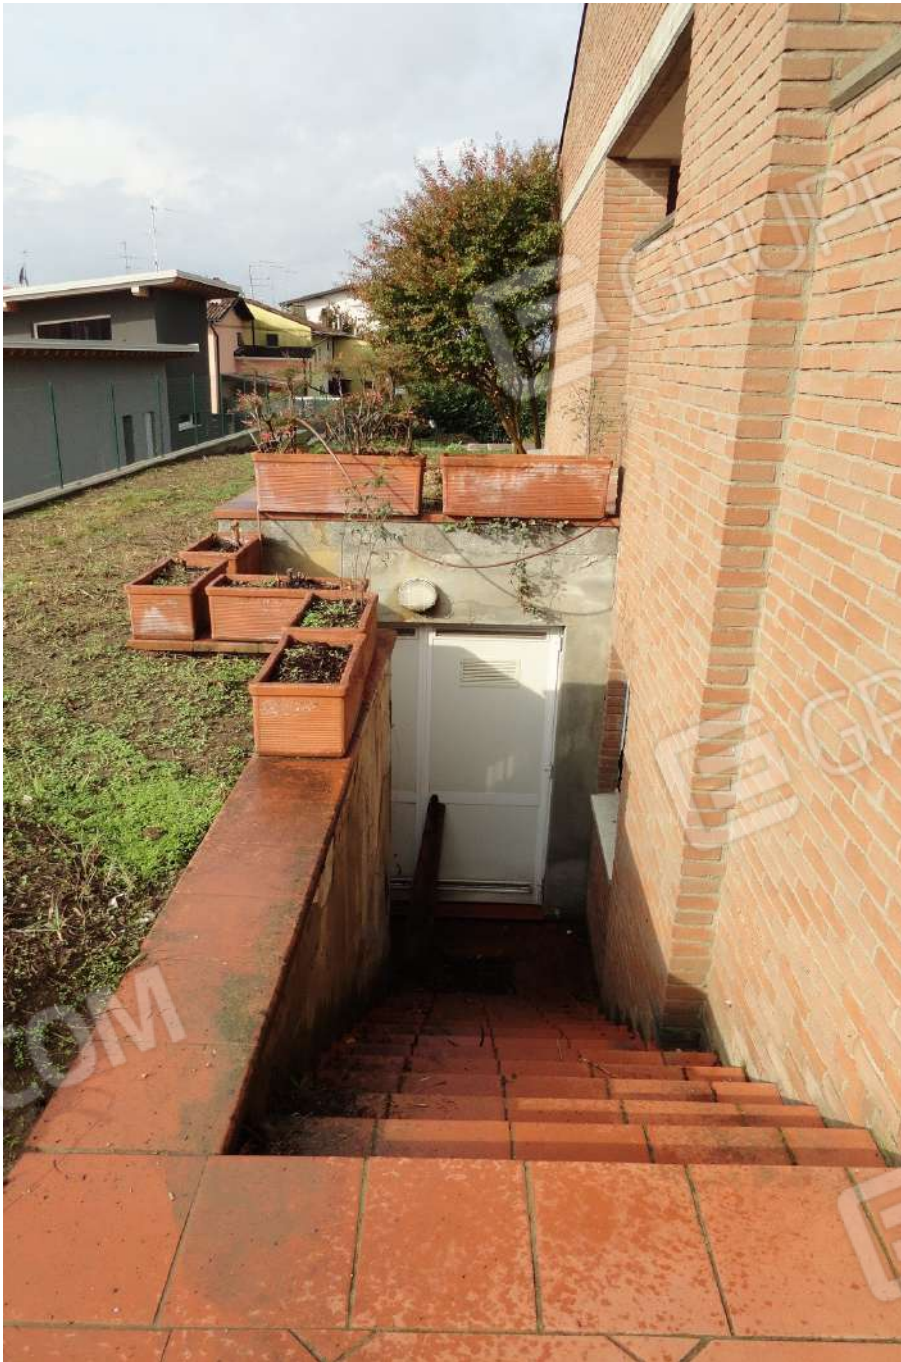
Fotografia n. 23 : lato sud accesso al locale caldaia

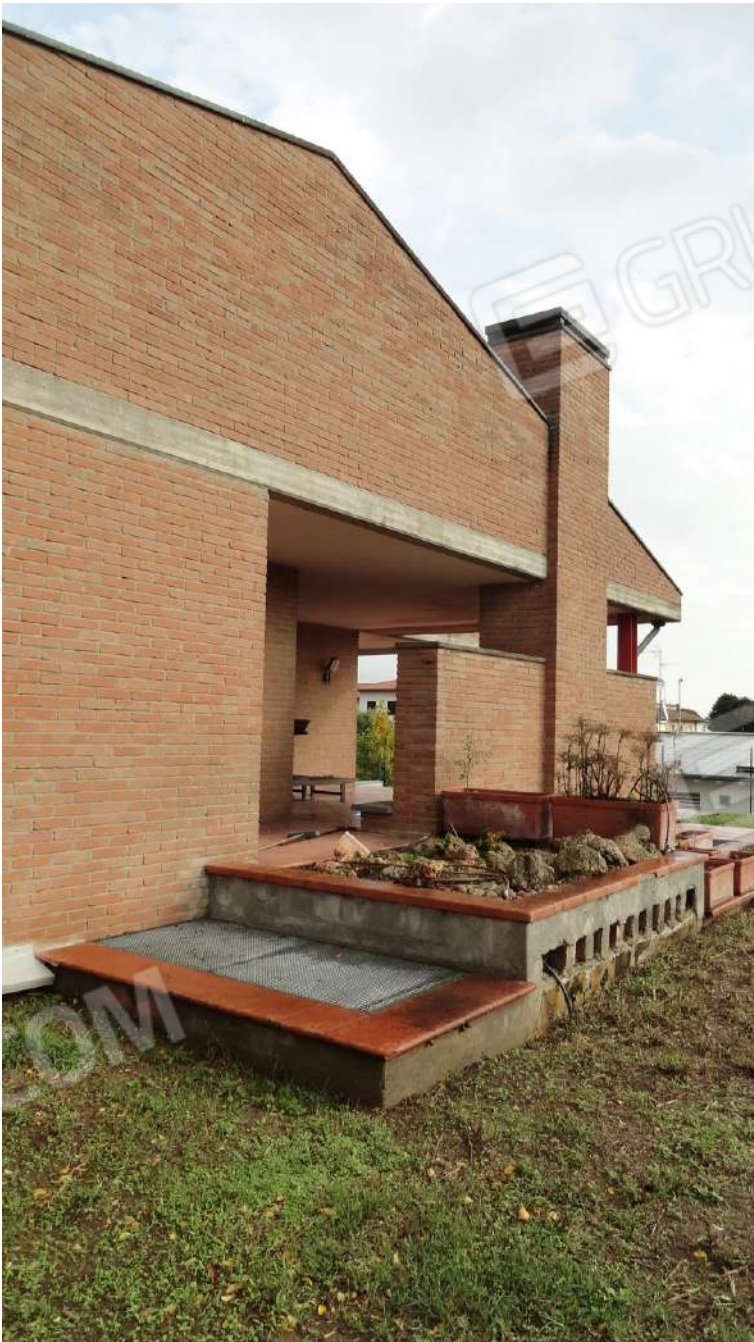
Fotografia n. 24 : lato sud copertura vano caldaia

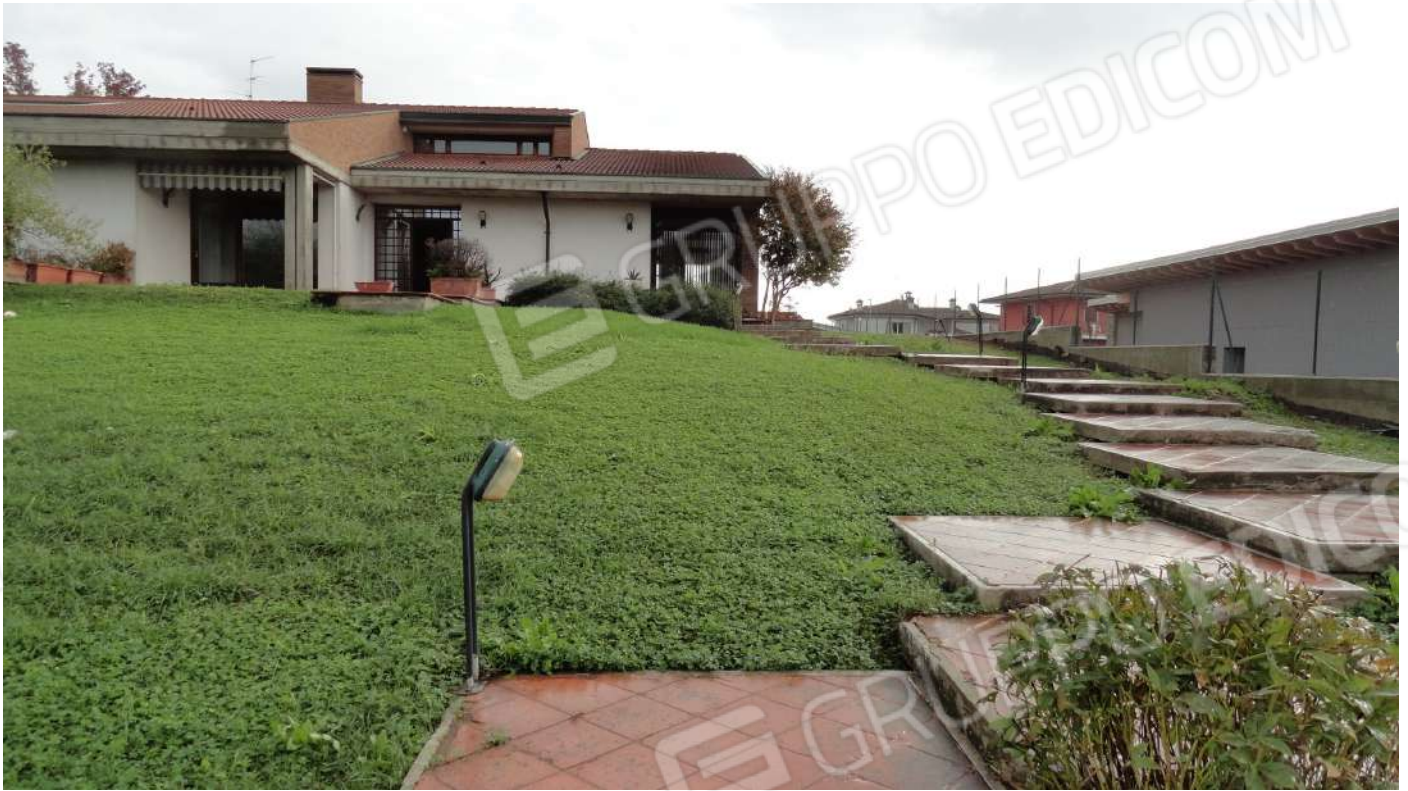
Fotografia n. 25 : accesso al Piano Primo tramite gradoni in piastre di cotto

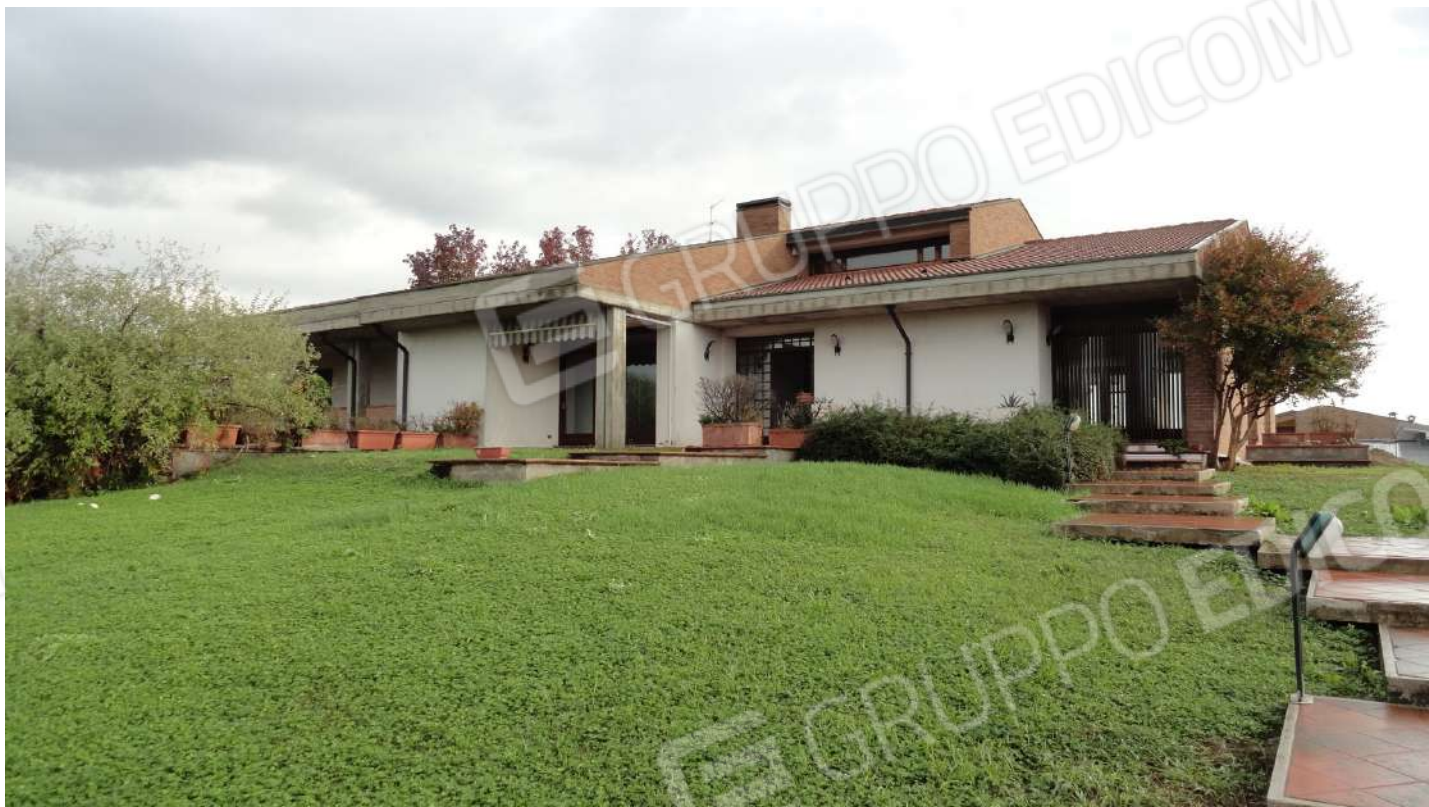
Fotografia n. 27 :fronte ovest con giardino a terra riportata

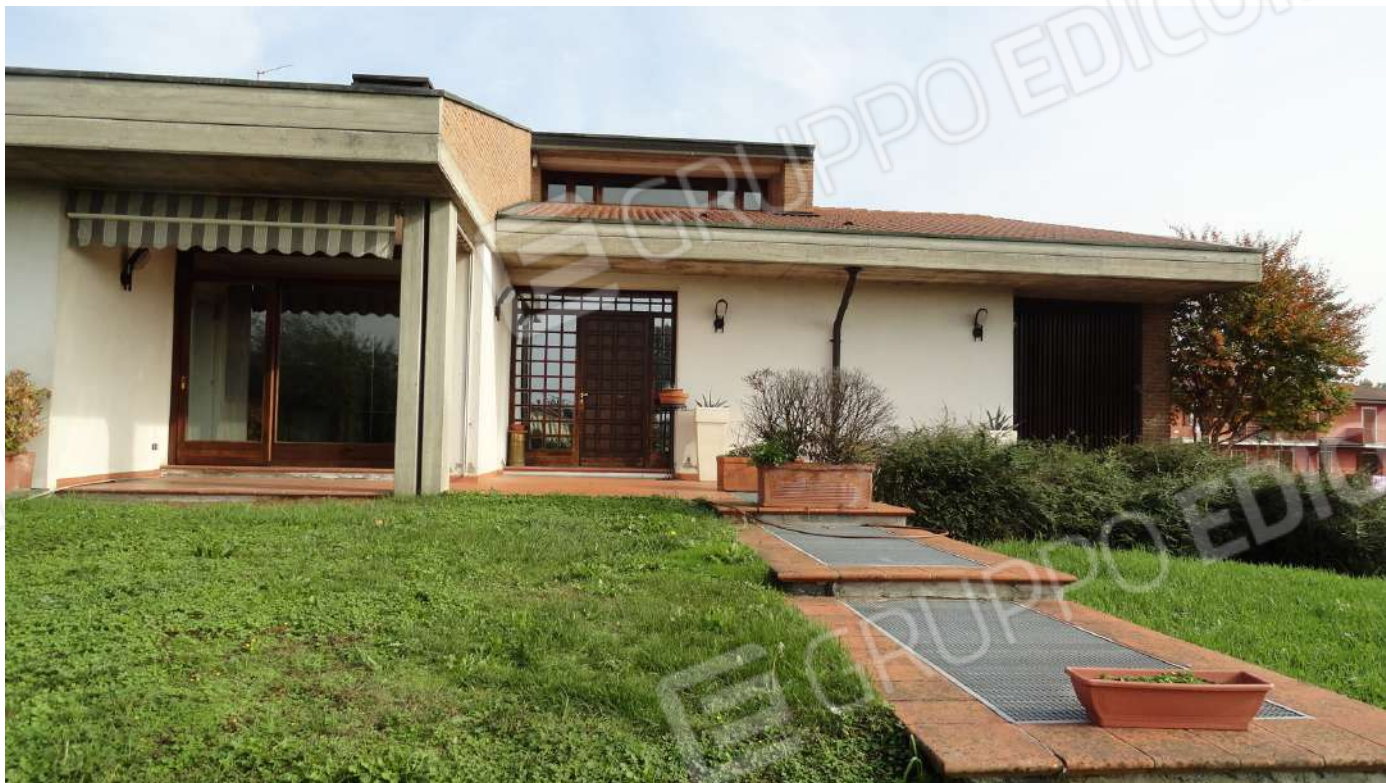
Fotografia n. 28-2 :ingresso principale dell'unità abitativa subalterno 3 e copertura bocche di lupo autorimessa

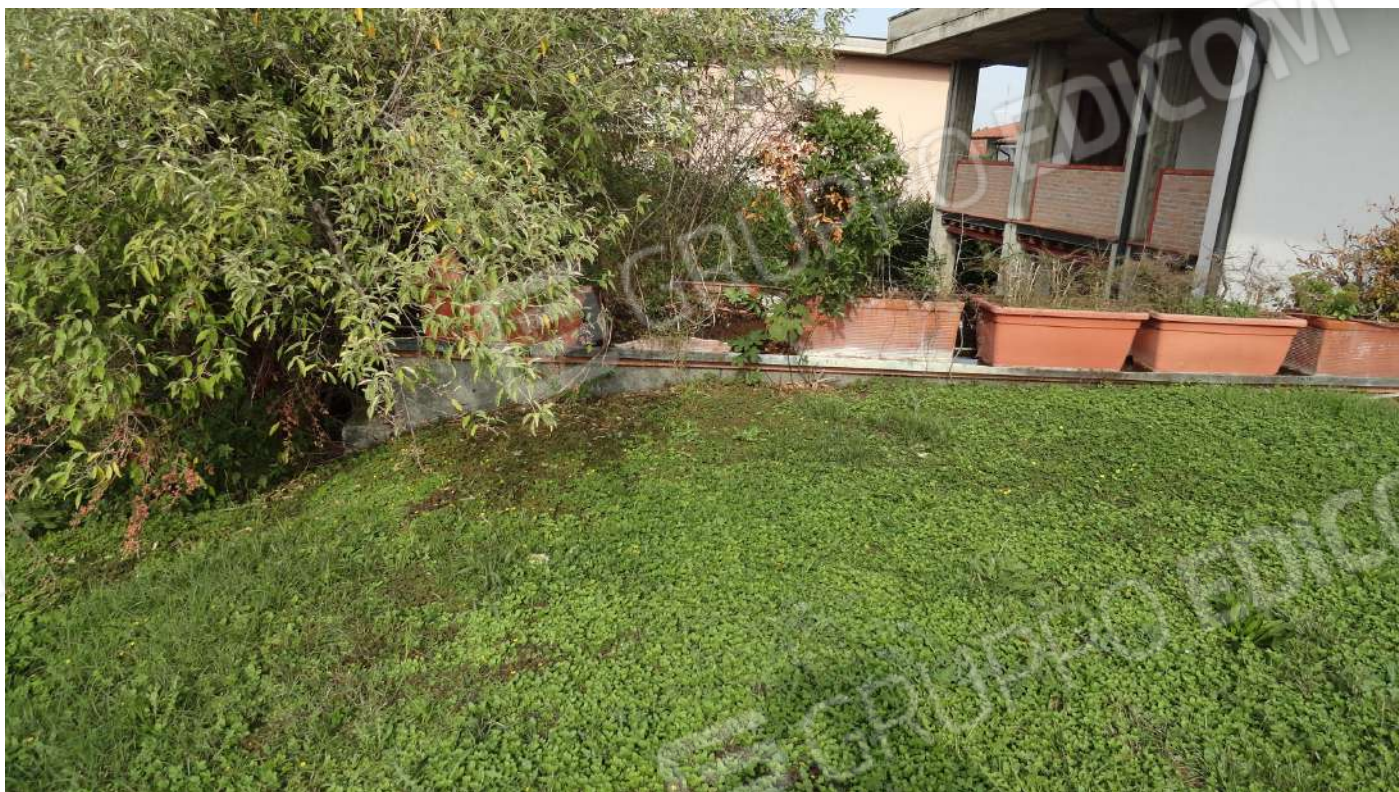
Fotografia n. 30 : muro di contenimento giardino con terra riportata al di sopra della autorimessa
