ALLEGATO 60

**DOCUMENTAZIONE  
FOTOGRAFICA  
ESECUZIONE IMMOBILIARE 271 / 2019**

EDIFICIO SITO IN POMPIANO ( Bs) Via per Comezzano n. 6

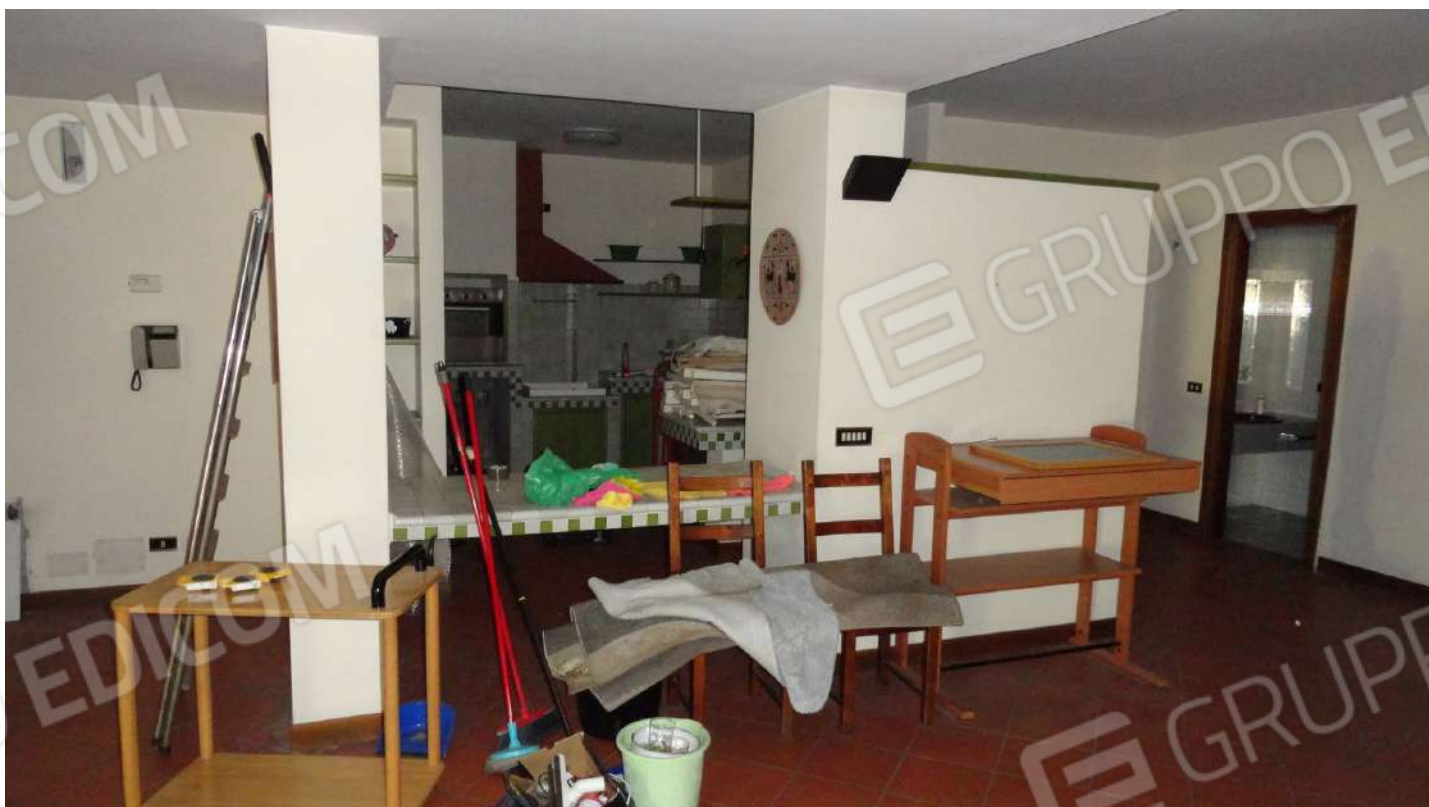
Fotografia n. 34 :Zona Cucina e a destra il locale Bagno

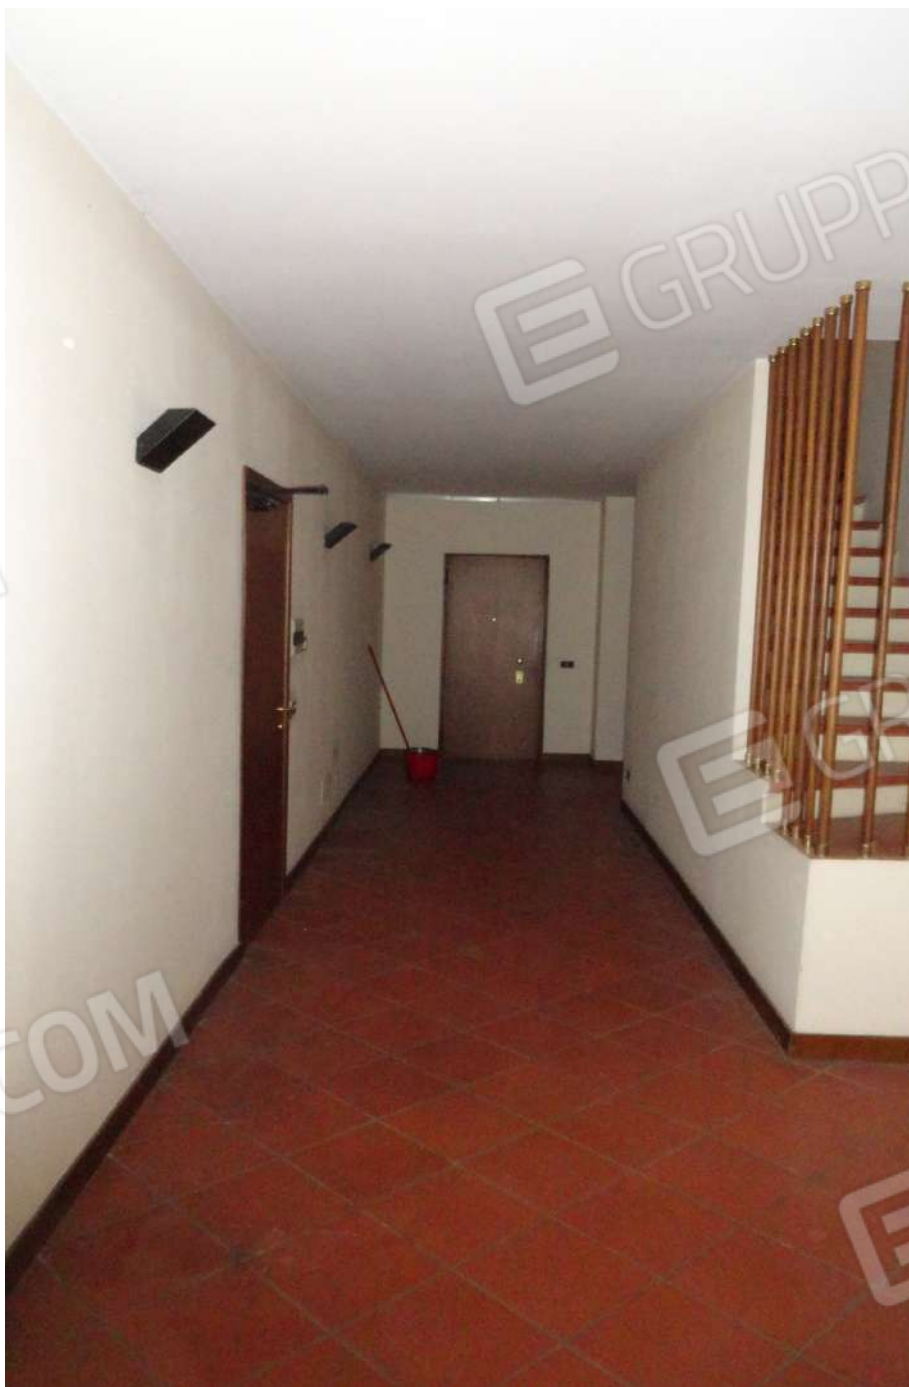
Fotografia n. 43 : Corridoio a collegare, con la porta a sinistra direttamente con l'interno del garage ( attuale subalterno catastale n. 4) e alla fine del corridoio , centralmente il portoncino blindato che collega all'Unità Immobiliare di Piano Terra Nord ( attuale subalterno catastale n. 2 )

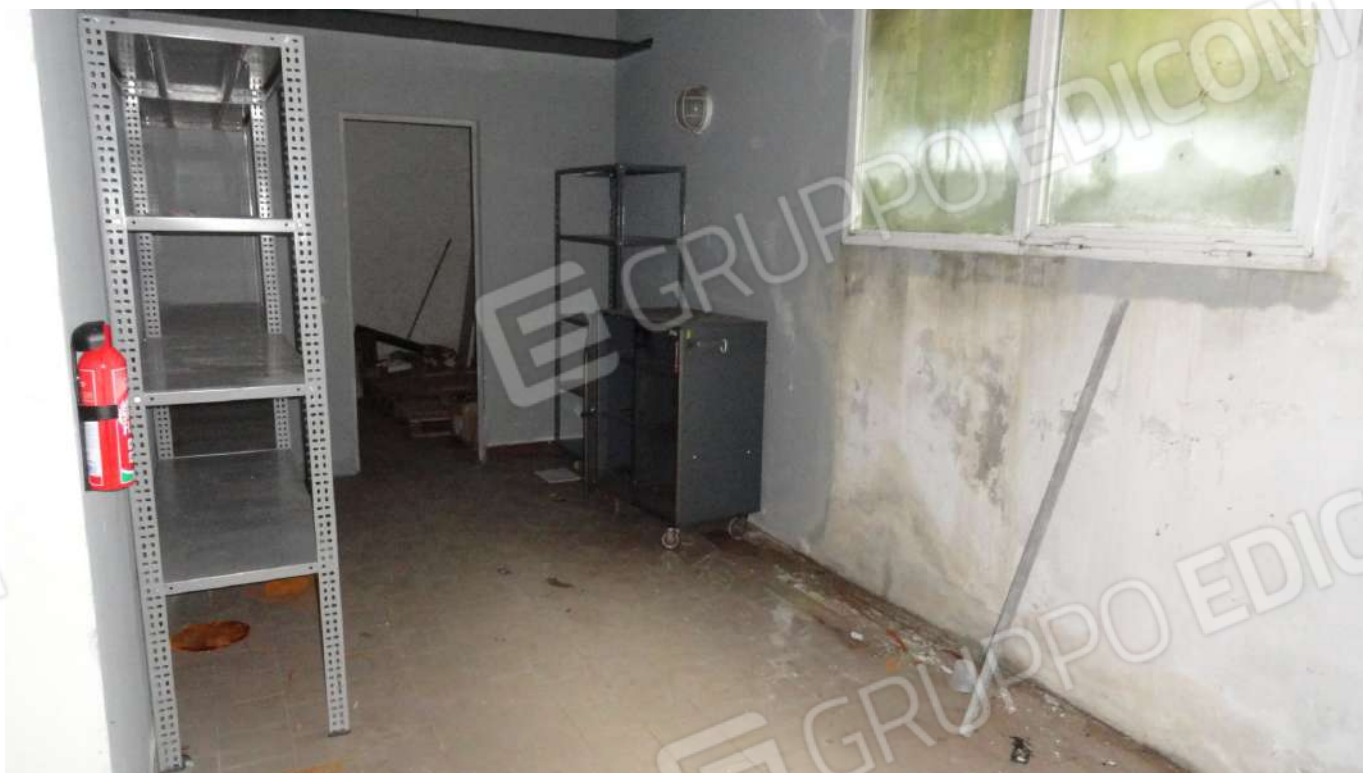
Fotografia n. 46 : Interno Garage Verso ripostiglio.

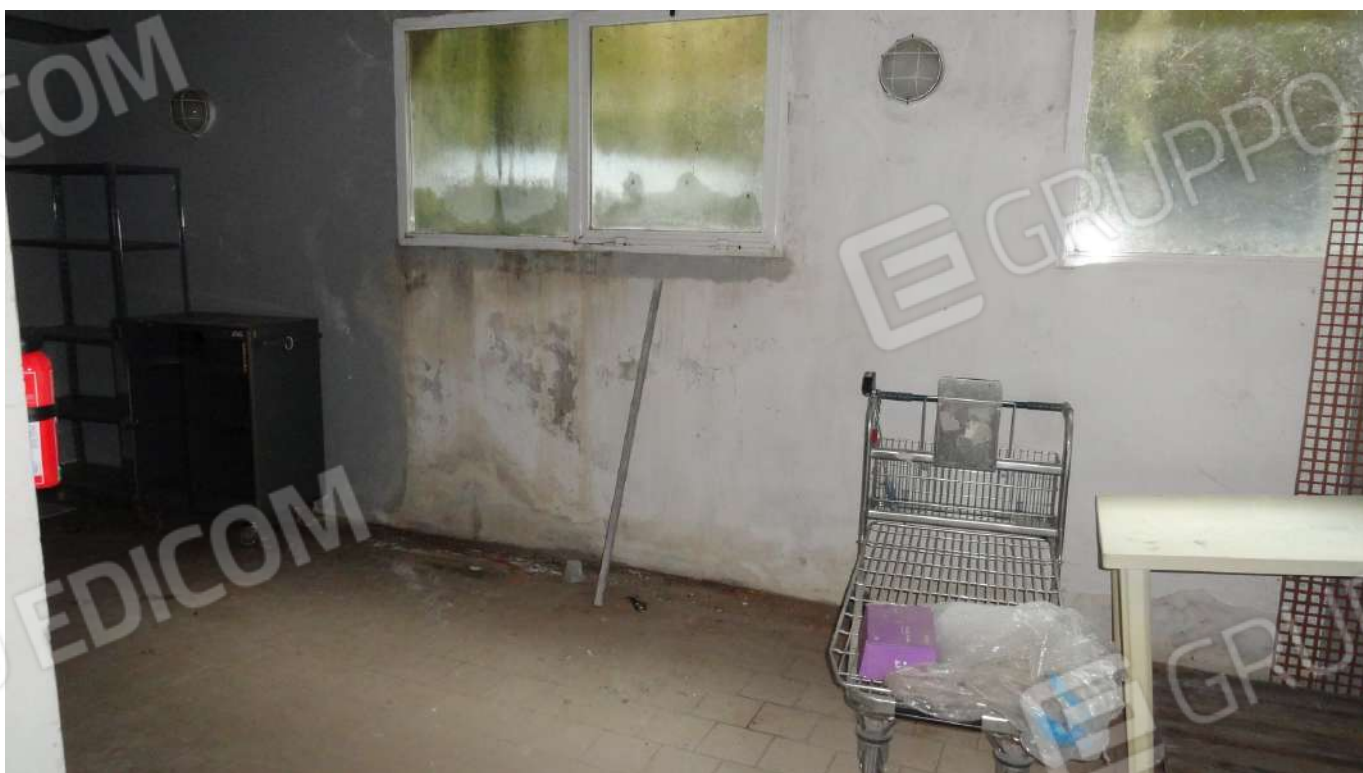
Fotografia n. 47 : Interno Garage Parete bocche di lupo sud.

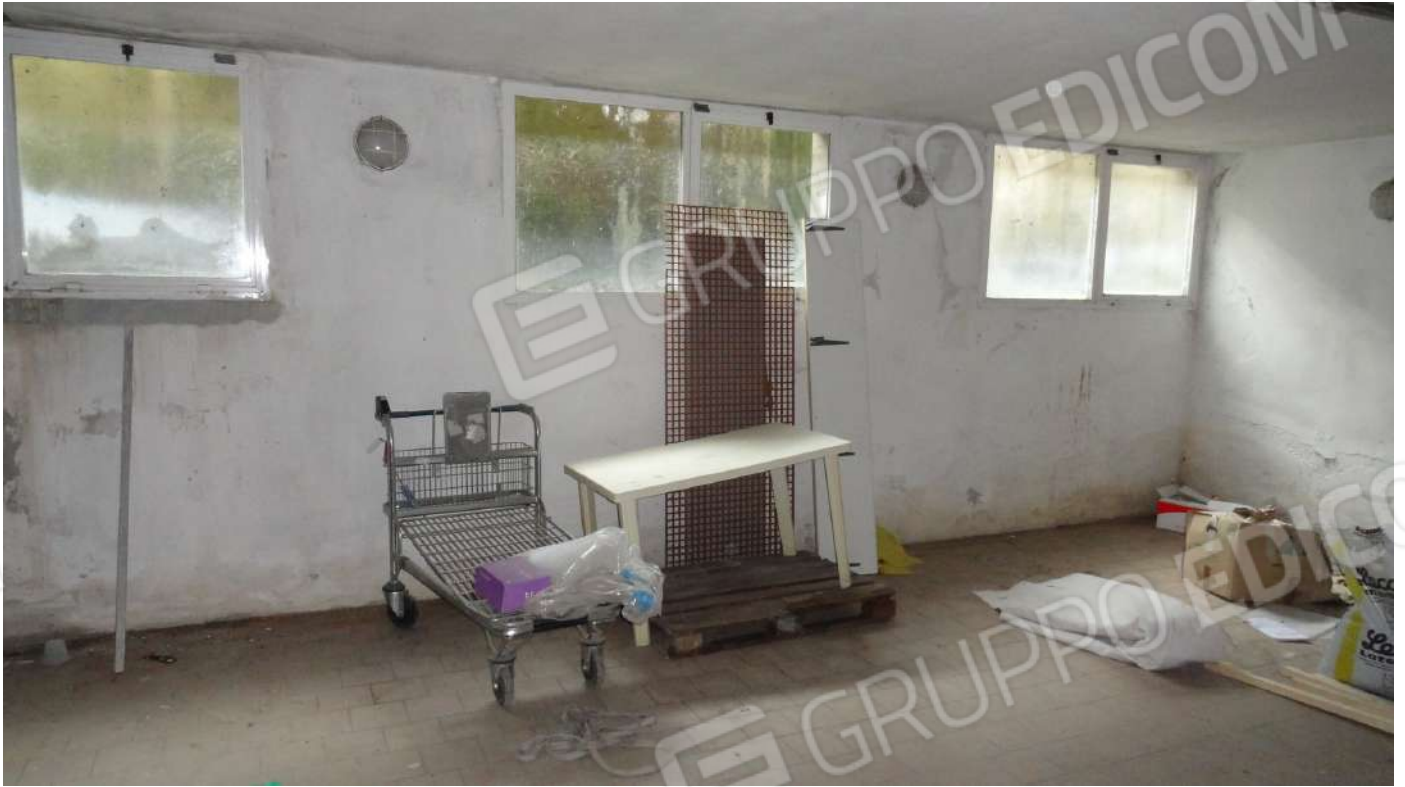
Fotografia n. 48 : Interno Garage Parete bocche di lupo sud.

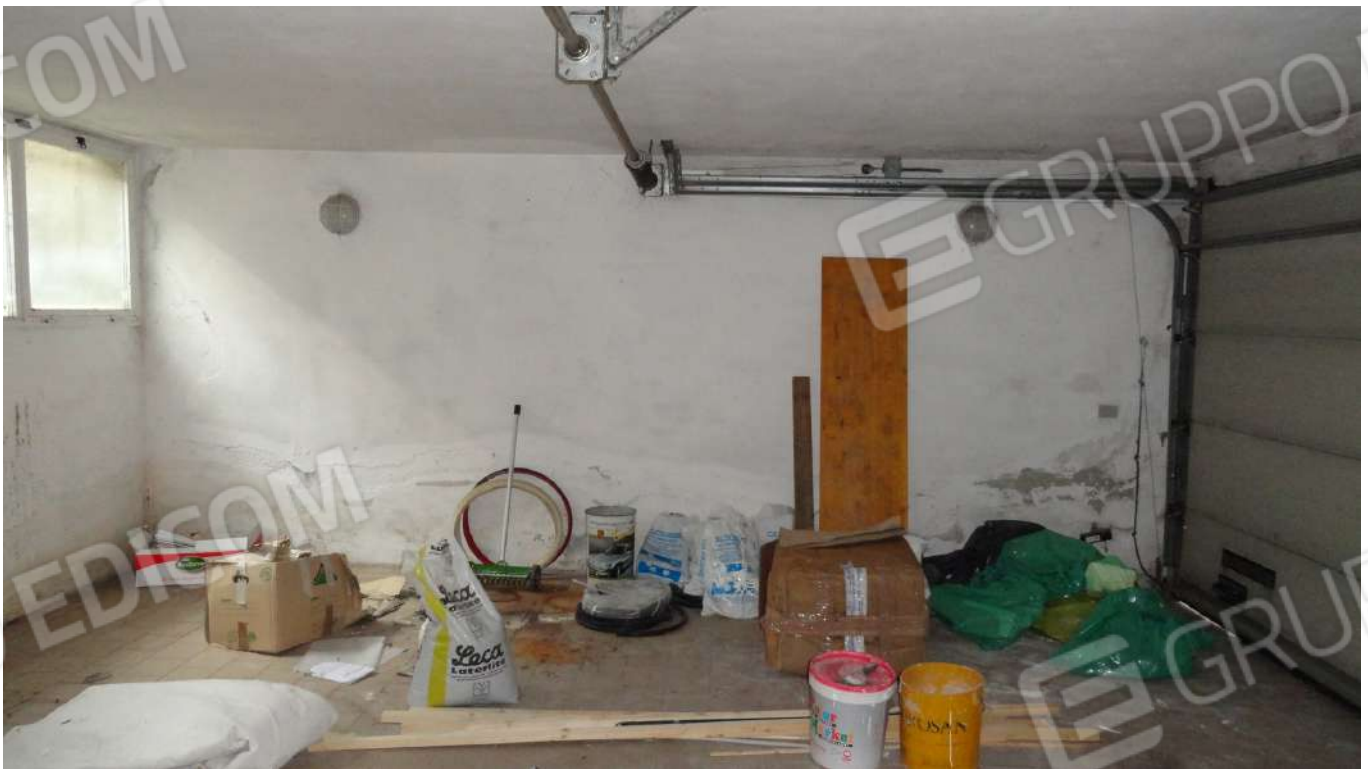
Fotografia n. 49 : Interno Garage Parete ovest.

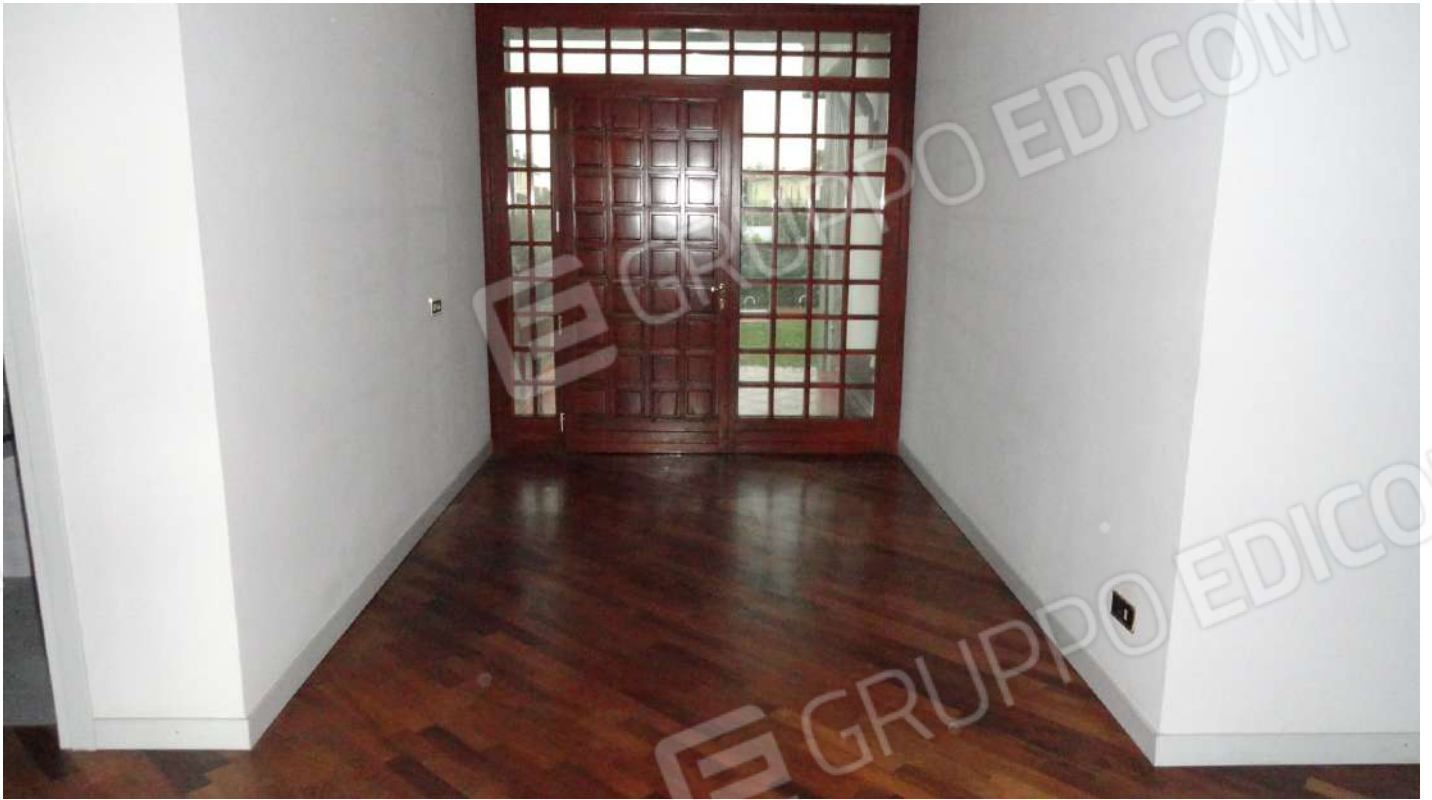
Fotografia n. 52 : Vista ingresso dall'interno

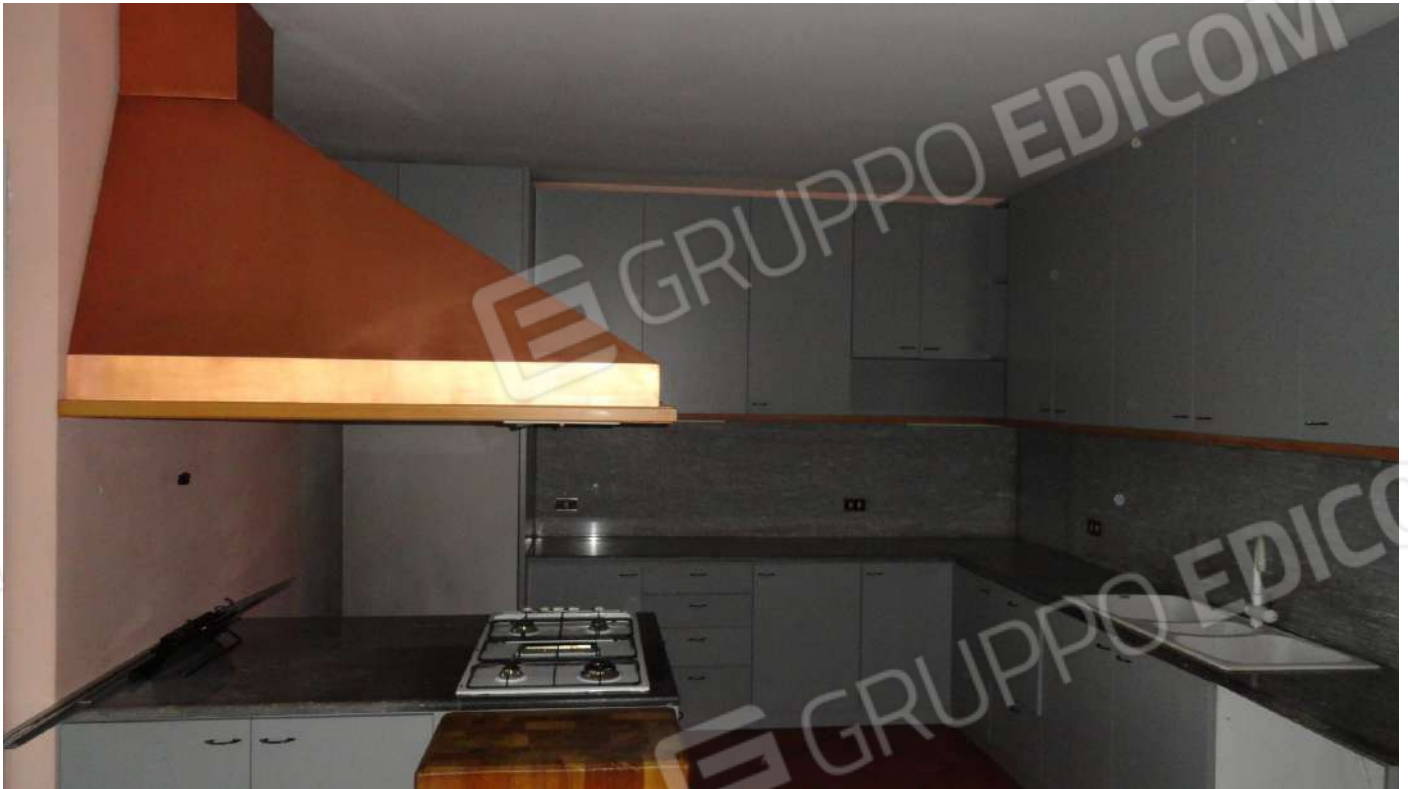
Fotografia n. 53 : Cucina Vista interna

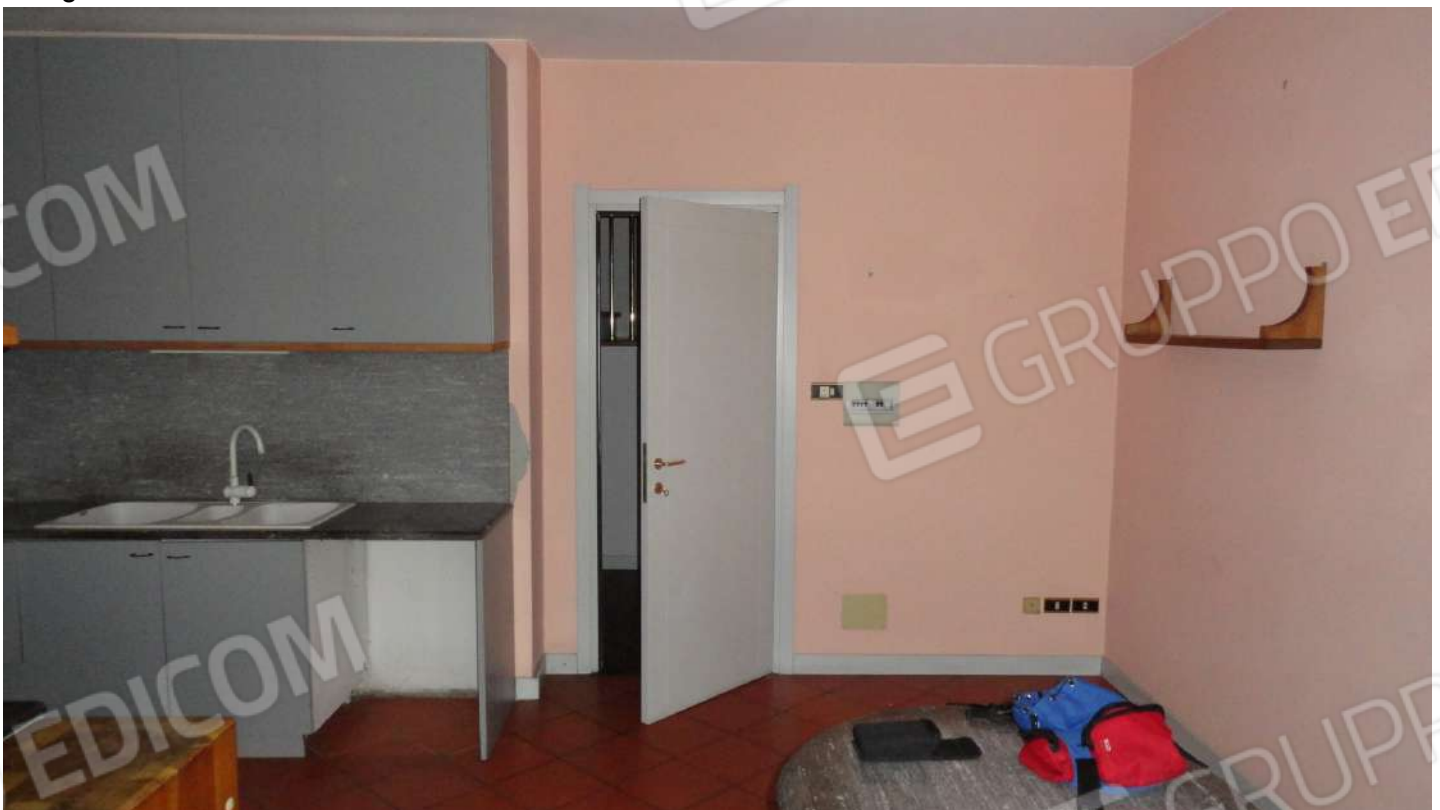
Fotografia n. 54 : Cucina Vista interna

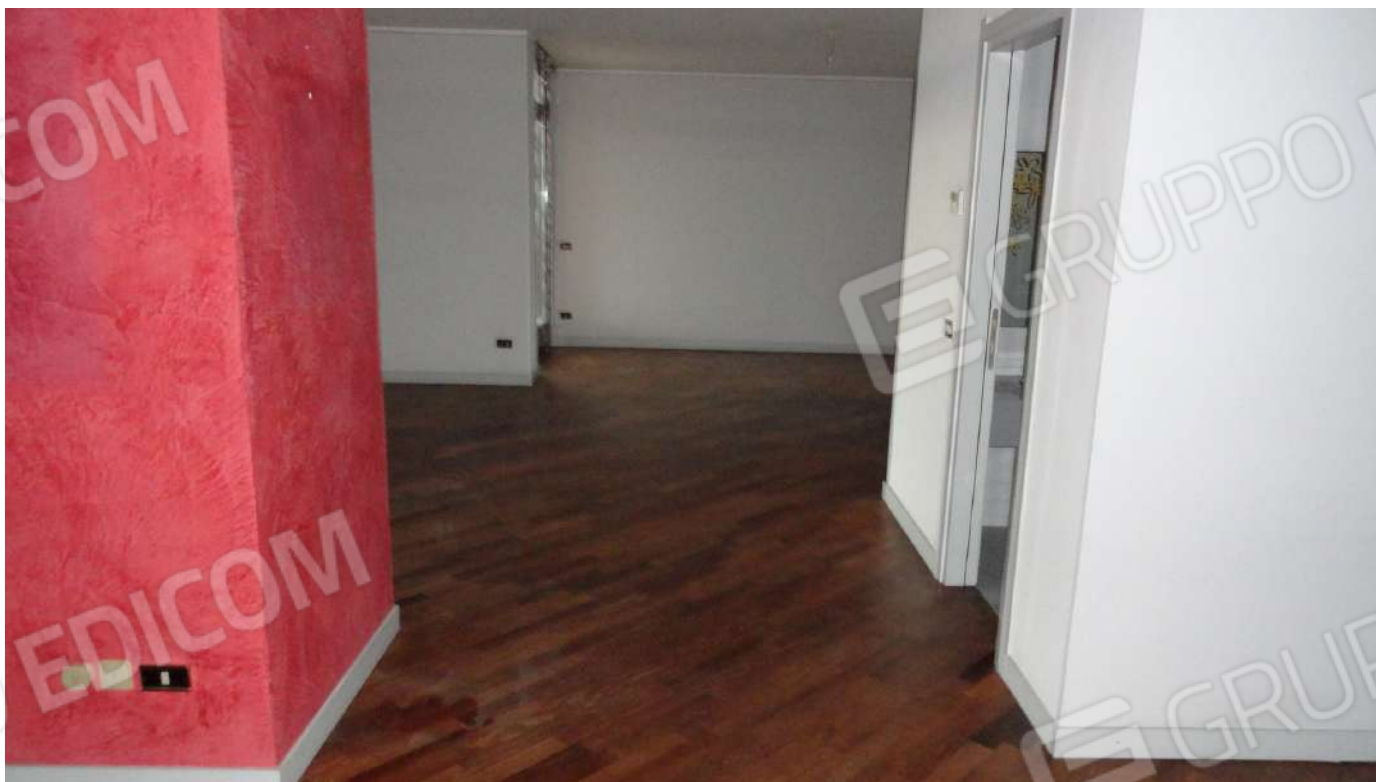
Fotografia n. 56 : Vista dall'ingresso verso la zona pranzo

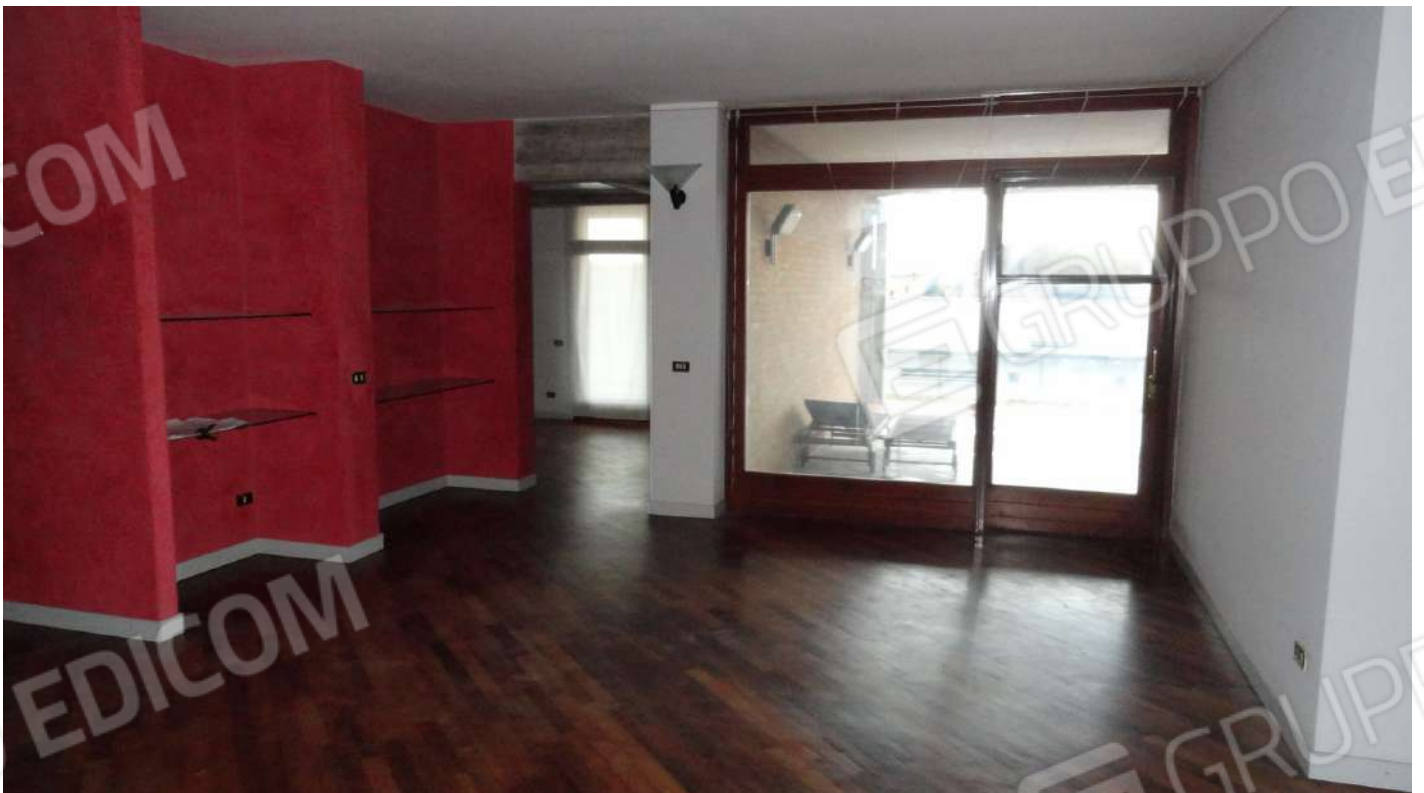
Fotografia n. 58 : Parete attrezzata zona pranzo

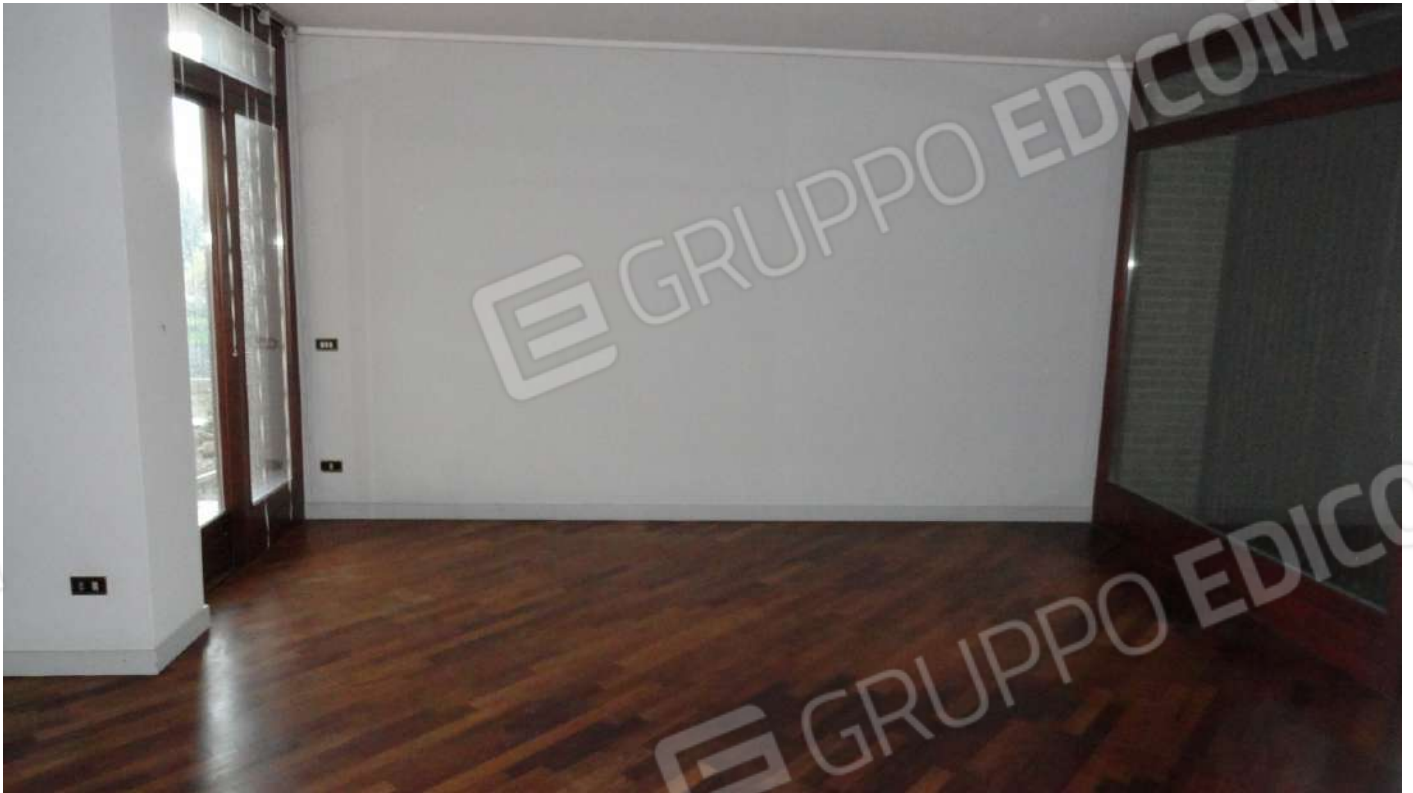
Fotografia n. 59 : Zona pranzo (sud)

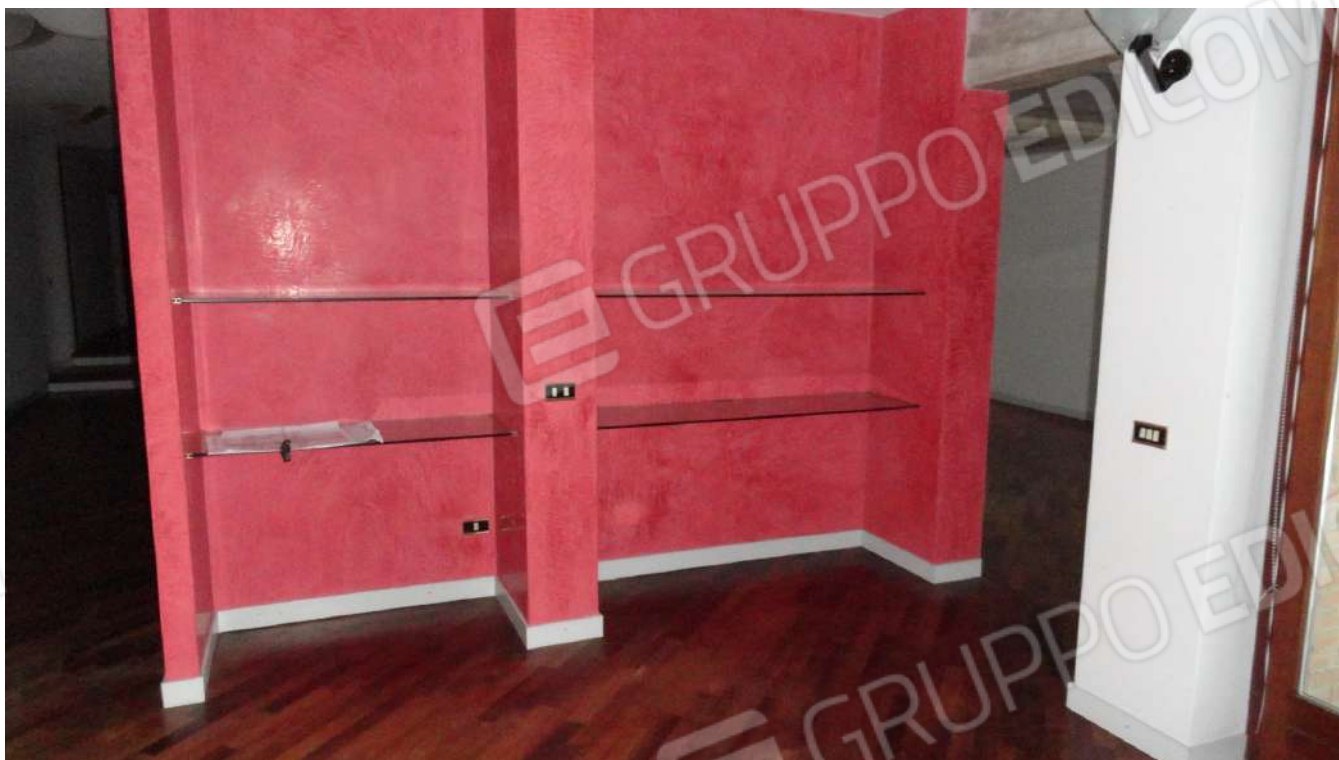
Fotografia n. 62: Parete attrezzata zona pranzo

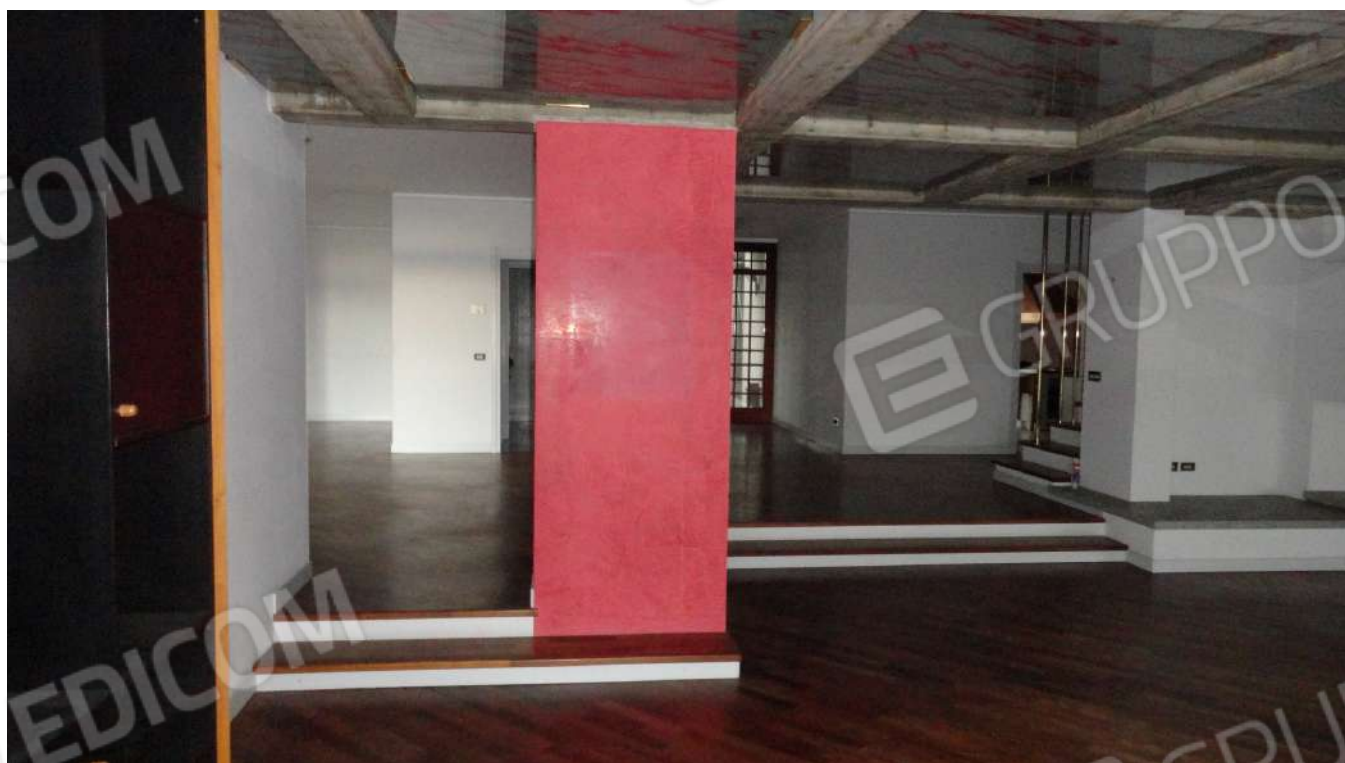
Fotografia n. 63: Parete attrezzata a separare zona pranzo e soggiorno soppalco

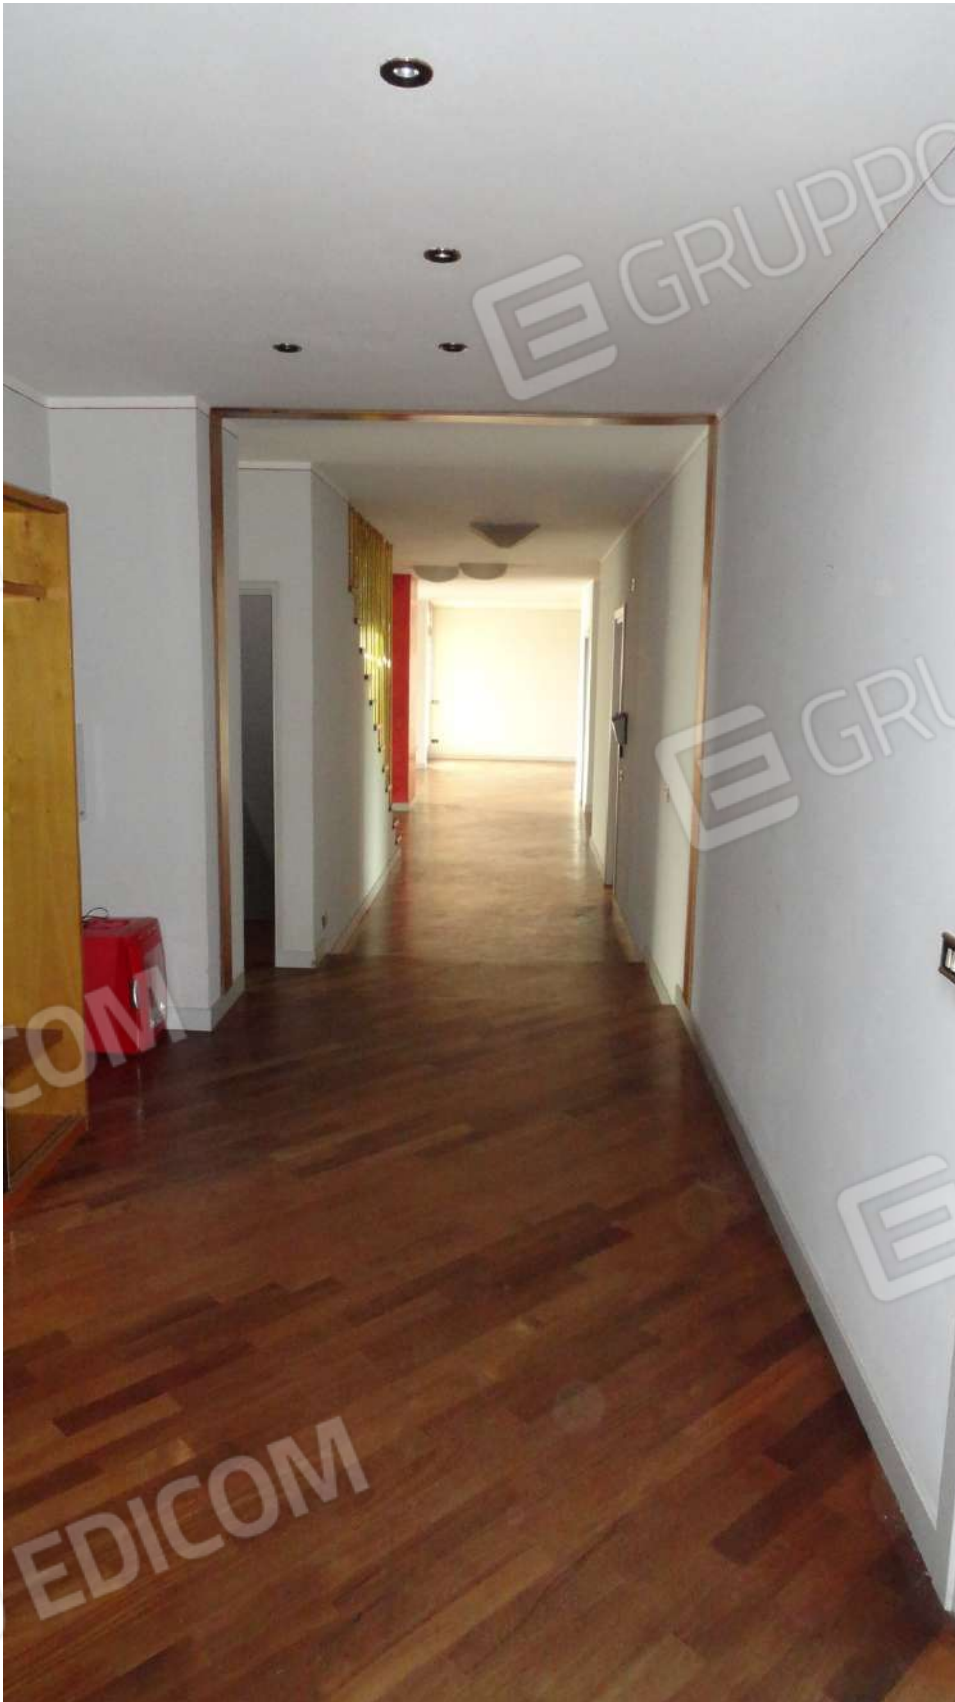
Fotografia n. 66: Disimpegno centrale visto dalla zona notte
