## RILIEVO FOTOGRAFICO

### LOTTO 1 – IMMOBILE C

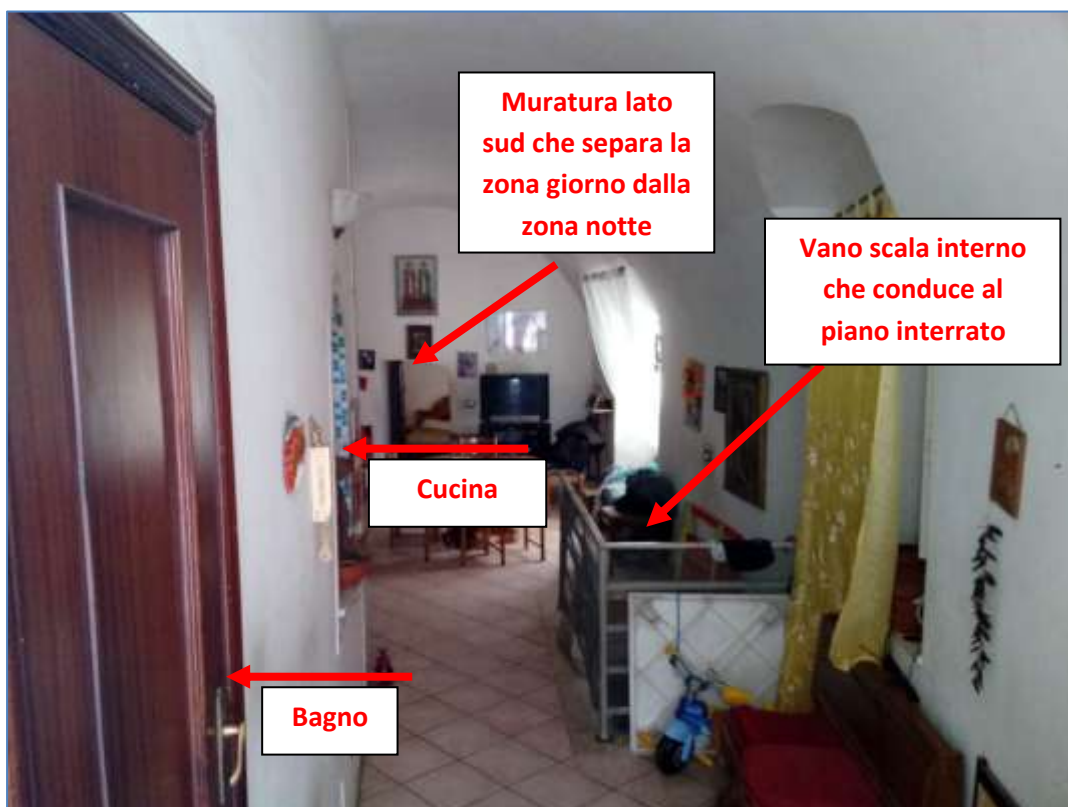
Foto n.6: Particolare soggiorno/pranzo a vista. L'istantanea mostra gli ambienti che si dipartono dallo stesso.

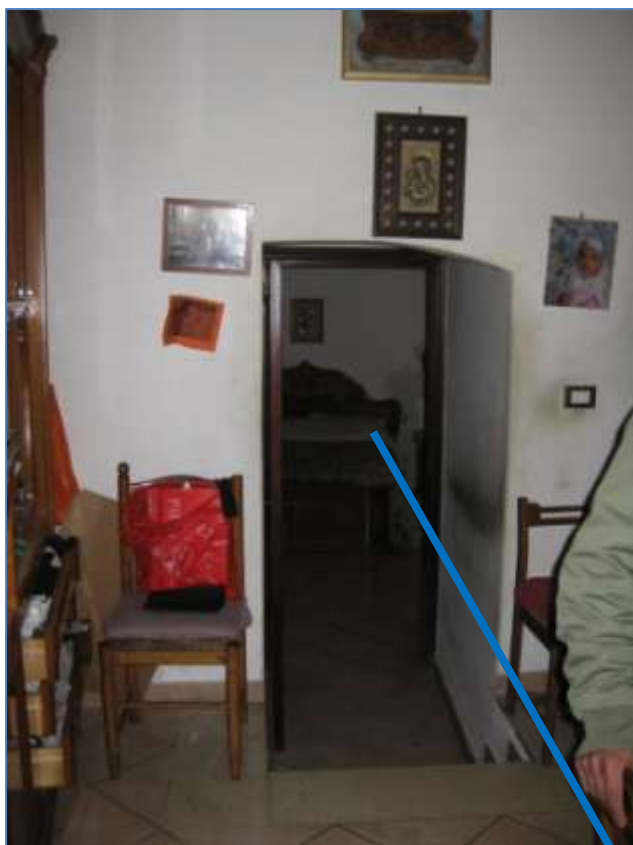
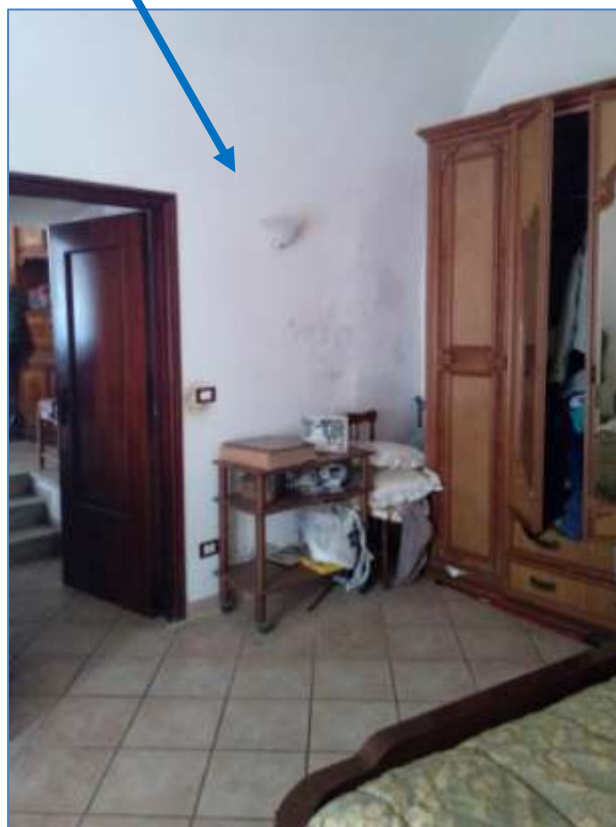
Foto n.13-14: Particolare Camera da letto a cui si accede da un varco con porta in legno ed antistanti gradini in marmo, realizzato nella muratura che originariamente collegava il sub. 3 con il sub. 4

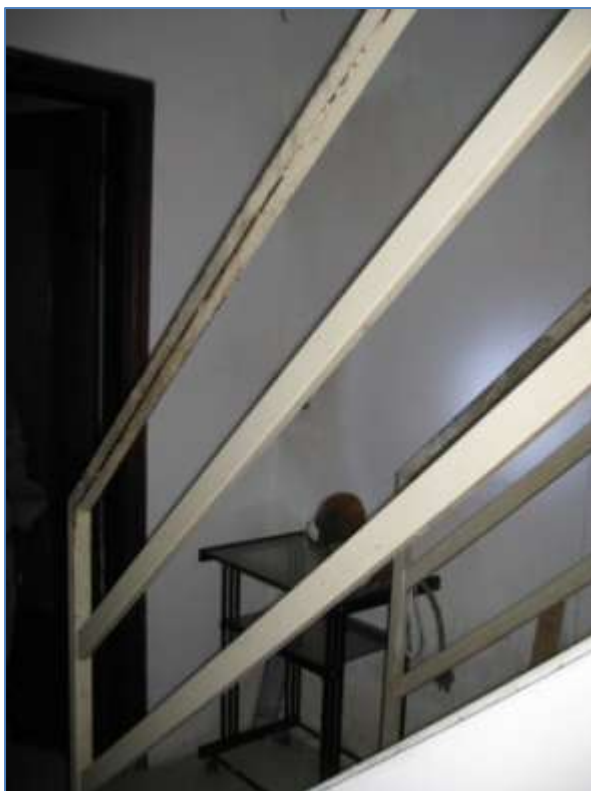
Foto n.23: Disimpegno centrale piano interrato dal quale si dipartono le due camere da letto precedentemente rappresentate.

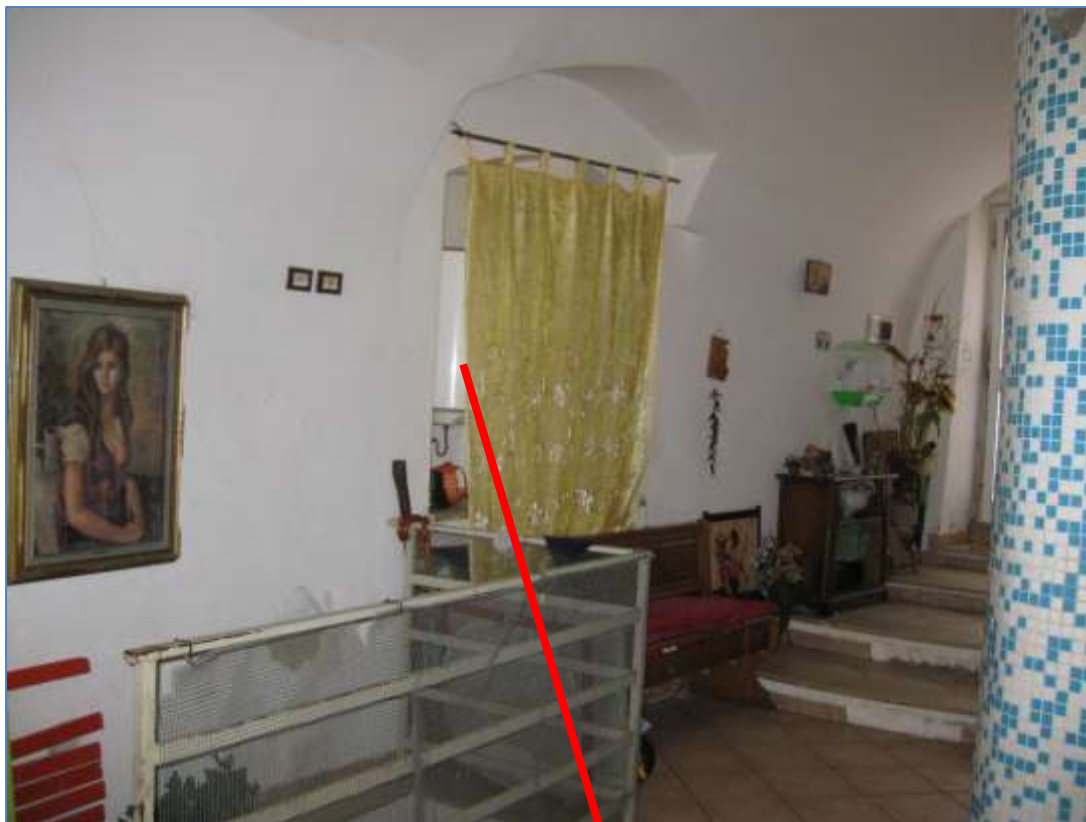
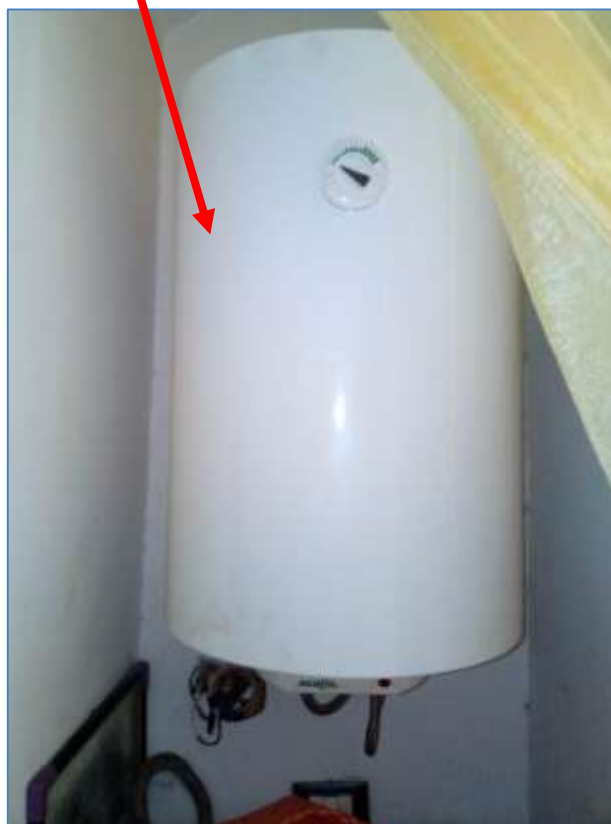
Foto n.25-26: Particolare scaldabagno elettrico per la produzione di acqua calda. Come si evince è disposto in una rientranza del vano soggiorno/pranzo
