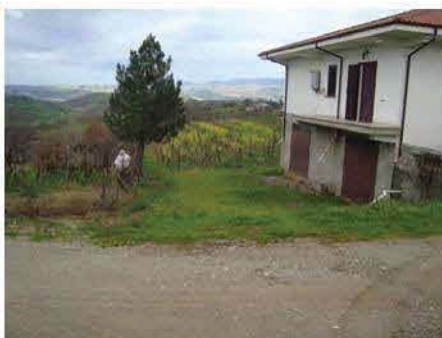
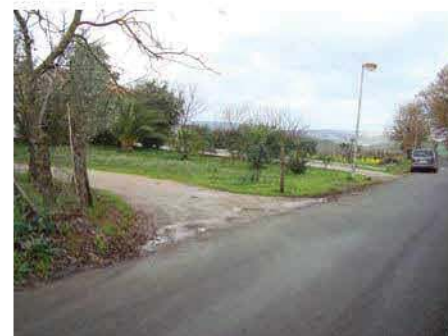
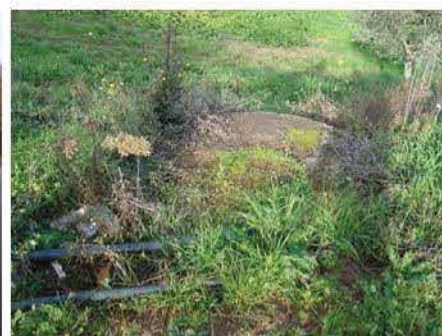
Si fa, altresì, rilevare che nella particella 530 si rinvenivano pure allocati il serbatoio del gas e la vasca settica (Cfr. foto nn. 5-7-8).

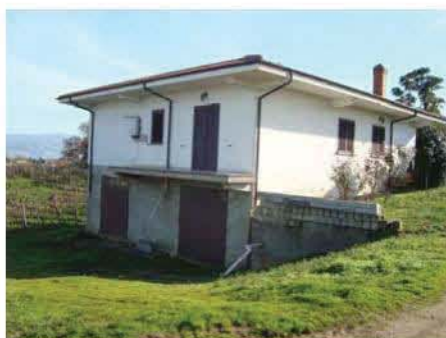
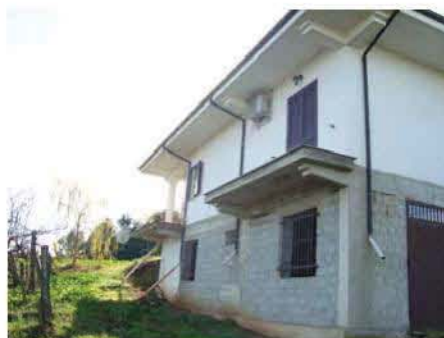
Le pareti interrato del piano seminterrato, allocate sui fronti Sud ed Ovest, sono costituite da un muro in cemento armato, mentre, le tompagnature dei restanti due lati sono realizzate con blocchi in calcestruzzo (dimensioni cm 40xcm20xcm20(h)) e sono esternamente prive dello strato di intonaco.

Tanto è meglio raffigurato nelle ritrazioni nn. 11-12 che seguono.

I balconi situati al piano superiore del fabbricato sono privi di relativa ringhiera (Cfr. Foto. 11-12).

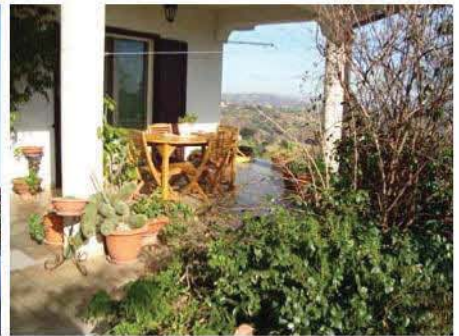
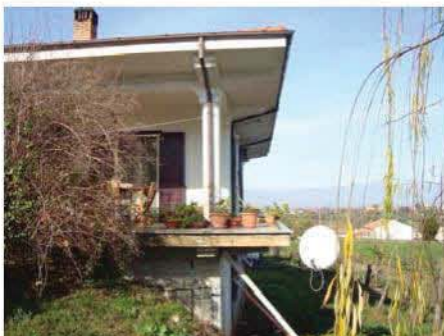
L'immobile situato al piano terra è, inoltre, dotato di un portico pavimentato, antistante il portone d'ingresso (Cfr. Foto n. 13-14-15), con adiacente ballatoio, quest'ultimo sprovvisto sui fronti Est (Cfr. foto nn. 15-16) ed ovest (Cfr. Foto nn. 17-18) di relativa ringhiera.

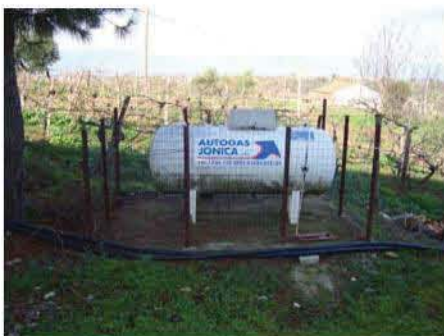
**Foto n° 36**

L'impianto di riscaldamento dell'unità immobiliare è alimentato a *gpl* tramite un serbatoio recintato allocato su una porzione di terreno prospiciente il fronte Nord del fabbricato facente parte della particella di terreno 530 (Cfr. Foto nn. 5-36).

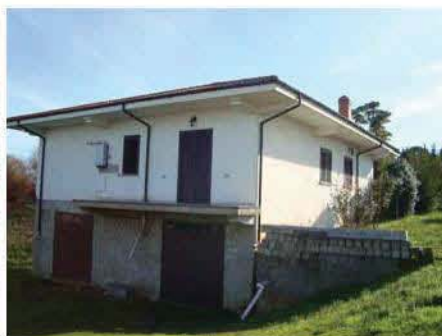
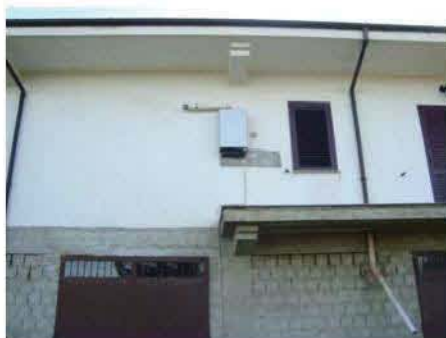
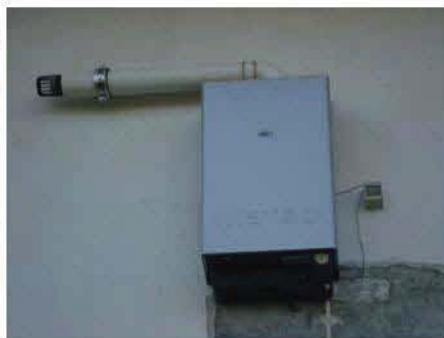
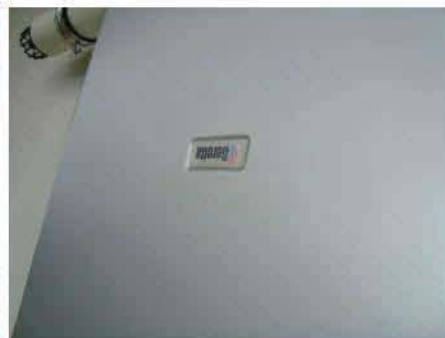
Il generatore termico, marcato Beretta, modello Meteo, è posizionato sulla parete Nord del corpo di fabbrica (Cfr. Foto nn. 37-39-40-41).

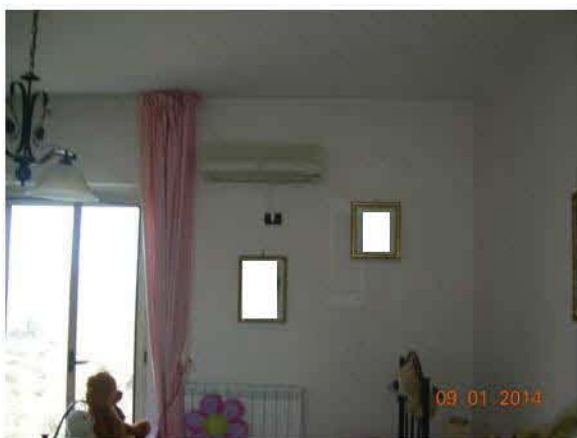
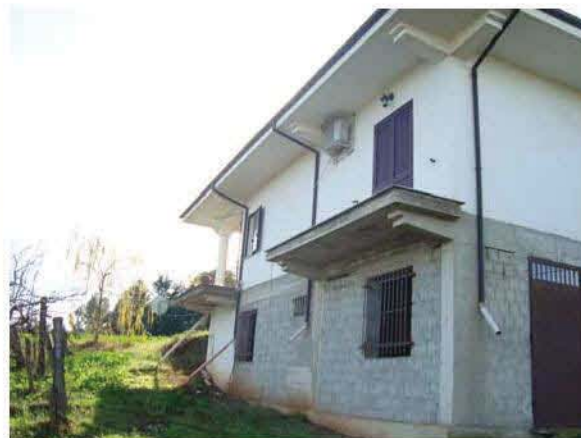
Nella camera da letto matrimoniale indicata nella planimetria acclusa all'Allegato "E" con la dicitura "camera 3" è presente un'unità split condizionatore installata a parete, alimentata da una retrostante unità esterna posizionata sulla parete Est del fabbricato (Cfr. Foto nn. 42-43).

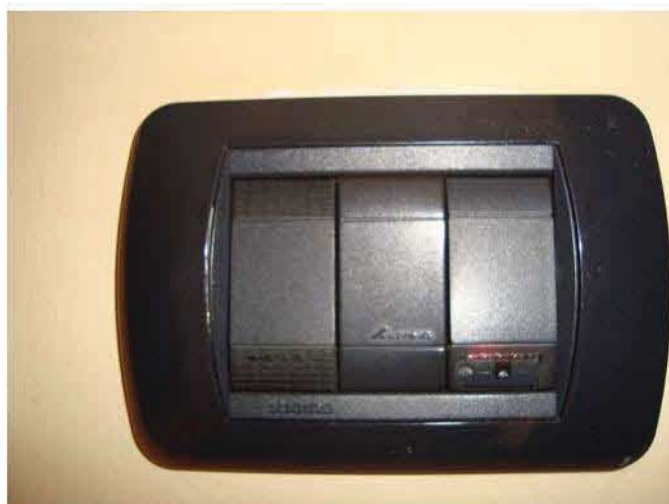
**Foto n° 44**

L'impianto elettrico è realizzato sottotraccia ed i relativi componenti (*prese-interuttori-placche*) sono marcati bticino, serie Living (Cfr. Foto n. 44).

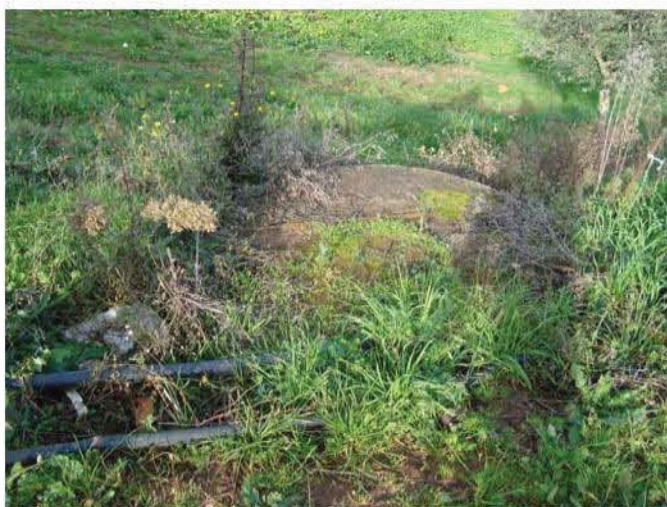
**Foto n° 53**

A causa dell'inesistenza della rete fognaria comunale nel tratto della C.da Fruscette in cui ricade l'unità immobiliare di che trattasi, i liquami del fabbricato sono convogliati in una vasca settica del tipo Imhoff (Cfr. foto n. 53 ed Allegati "C15-C16" acclusi all'Allegato "C").

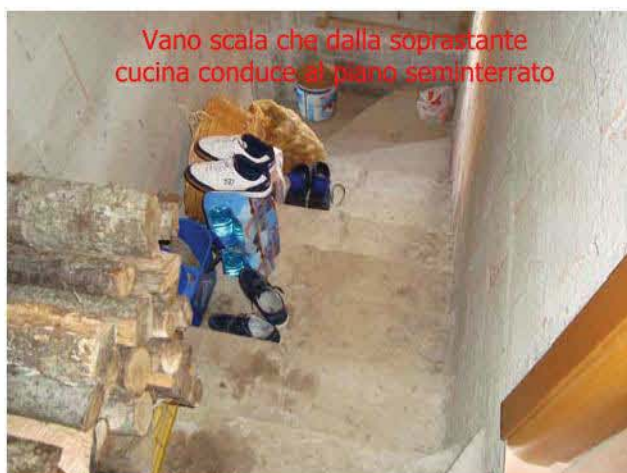
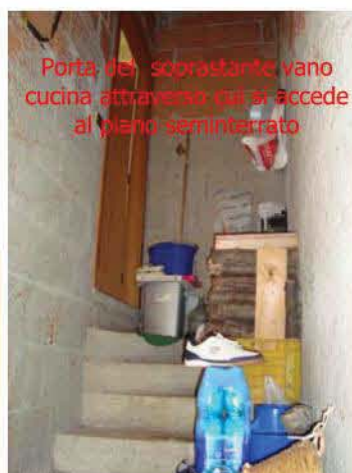
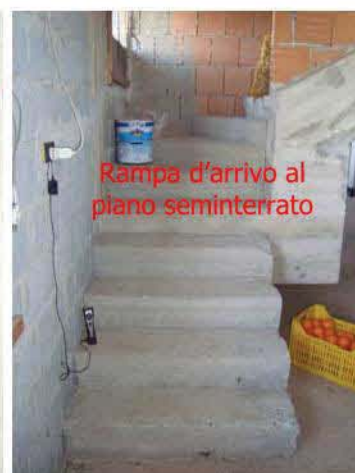
Il vano scala che conduce al piano superiore risultava pure non intonacato ed i relativi gradini privi di pavimentazione (Cfr. Foto nn. 54-55-56).

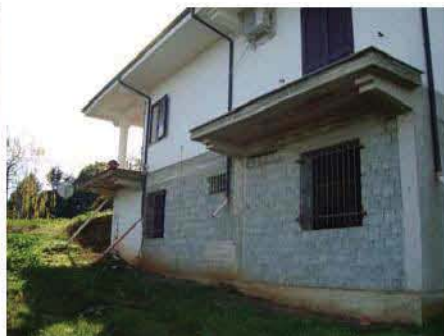
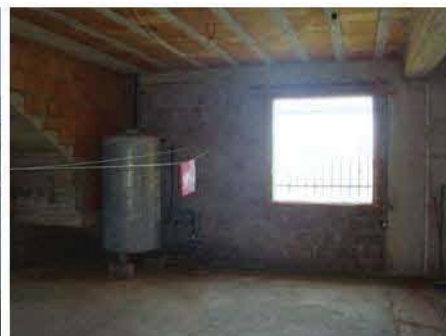
Tutti i vani finestra, situati sul fronte Est, erano privi dei relativi infissi, esternamente muniti di grate in ferro ed internamente sommariamente protetti a mezzo di una rete posizionata su elementi in legno fissati alle pareti (Cfr. Foto nn. 59-60-61).

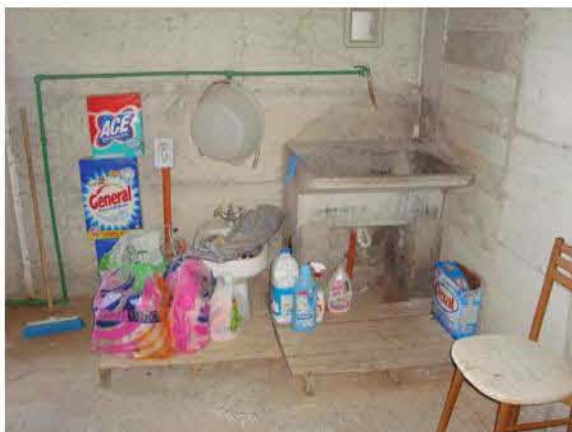
**Foto n° 63**

In corrispondenza dell'angolo murario formato tra le pareti Sud-Est si rinveniva un lavatoio (Cfr. Foto n. 63).

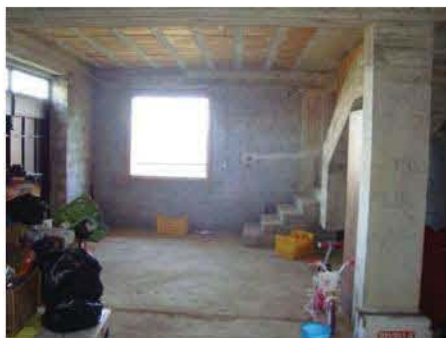
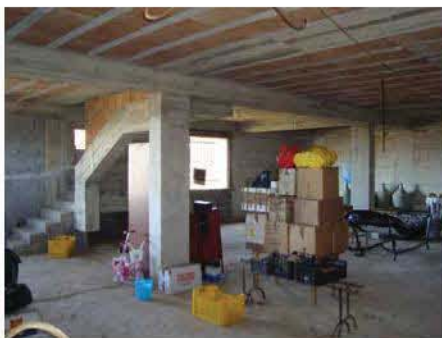
L'immobile risultava privo di impianto elettrico. Più in dettaglio si rilevavano solamente dei punti luce per l'illuminazione del locale e delle prese realizzati con derivazioni temporanee costituite da fili sospesi sommariamente fissati al soffitto ed alle pareti (Cfr. Foto nn. 60-62-64-65-66).

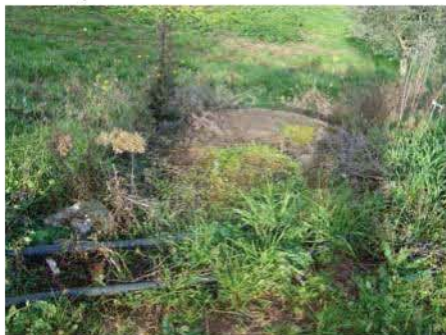
**Foto n° 80**

In essa si rinvenivano allocati, infatti sia la fossa settica per la raccolta dei liquami fognari del fabbricato (Cfr. Foto n. 80), e sia un'area recintata in cui è situato il serbatoio di GPL per l'alimentazione dell'impianto di riscaldamento del fabbricato (Cfr. Foto n. 81).

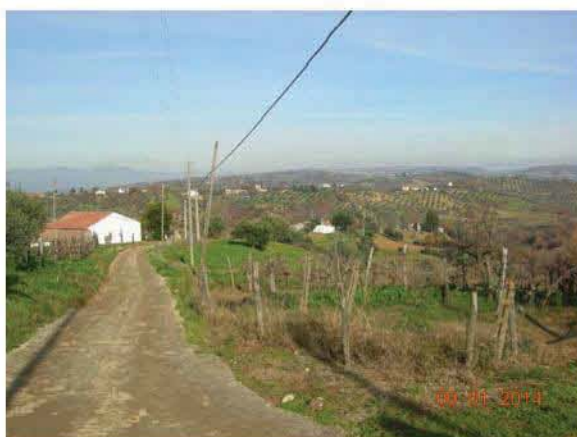
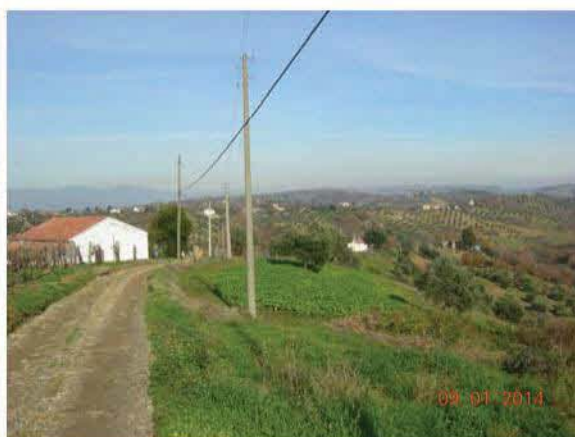
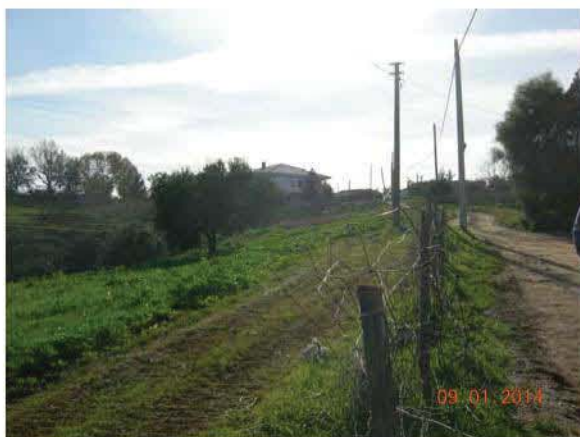
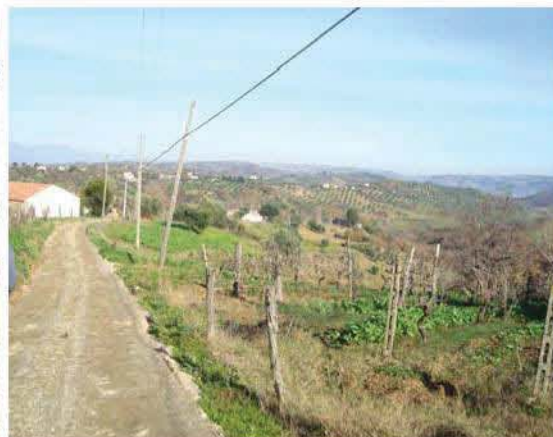
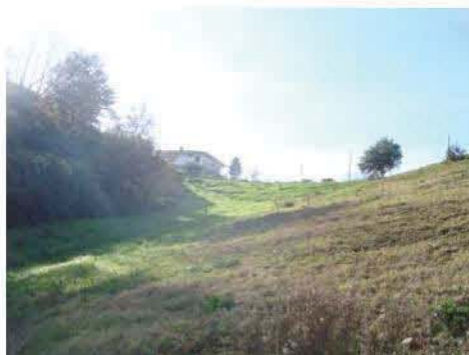
Quanto, poi, alla particella n° 350 sulla stessa si rilevava la presenza di colture ortive e piante di ulivo (Cfr. Foto da n. 93 a 97).

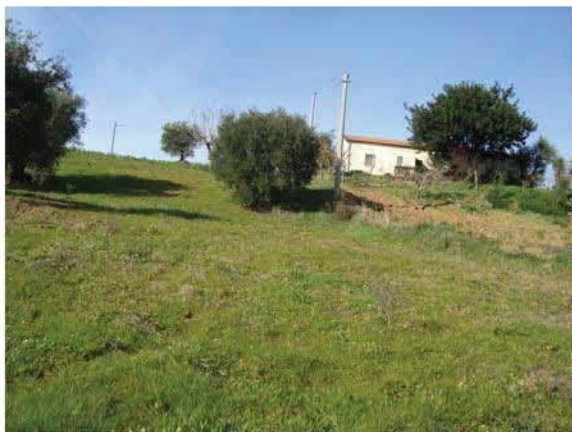
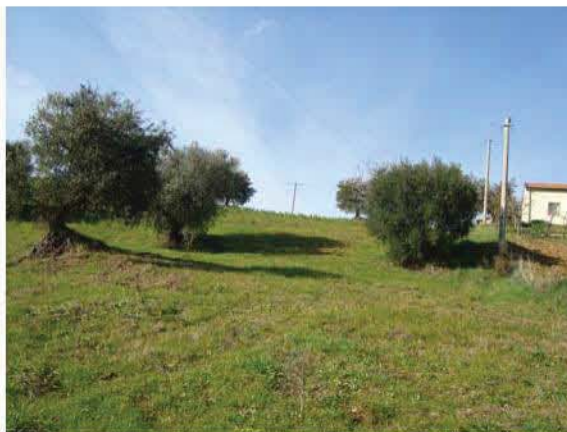
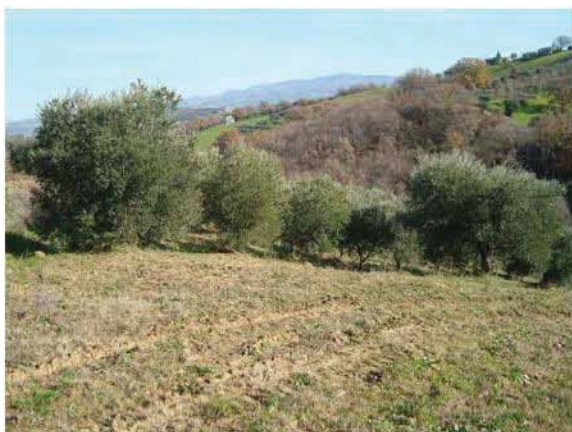
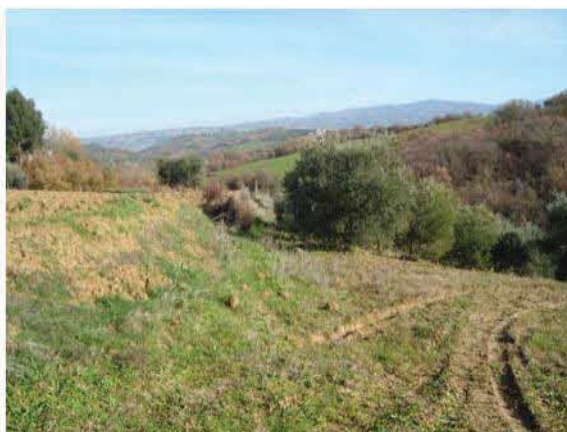
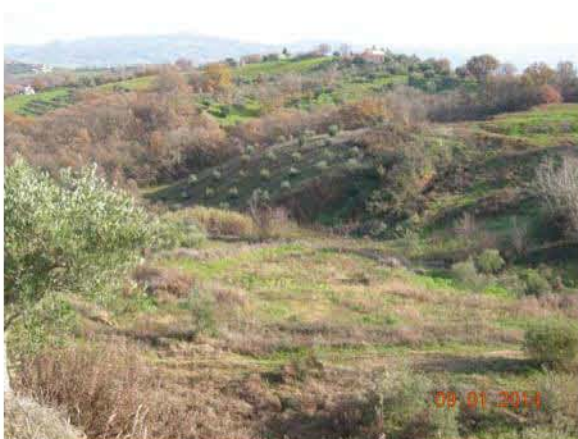
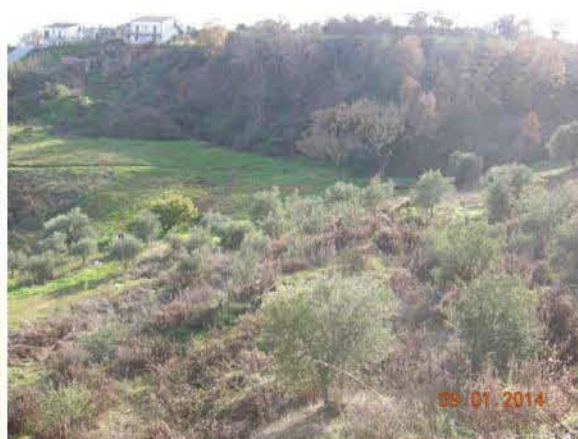
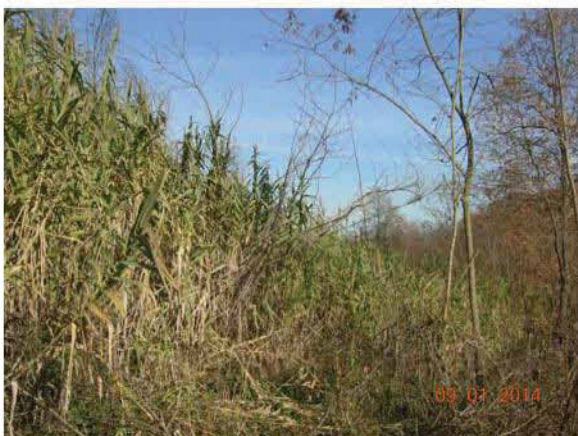
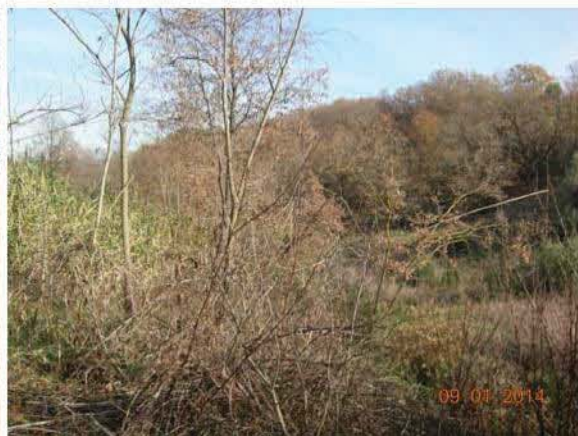
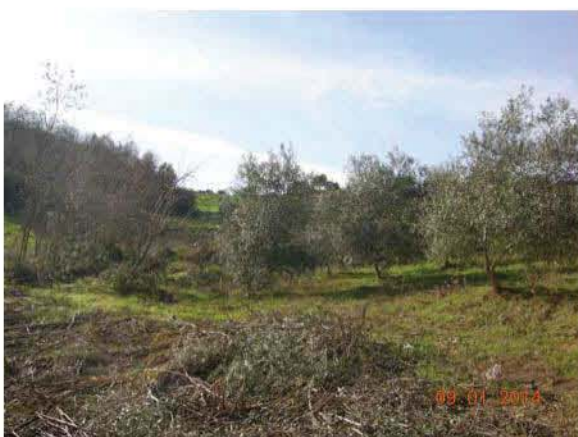
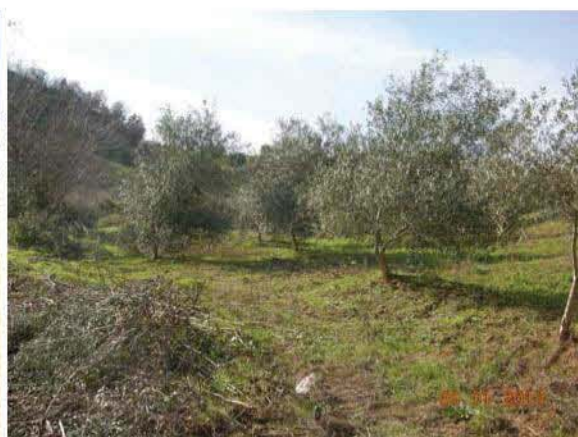
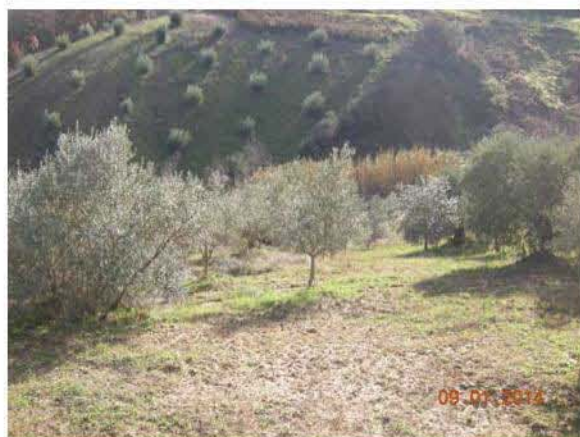
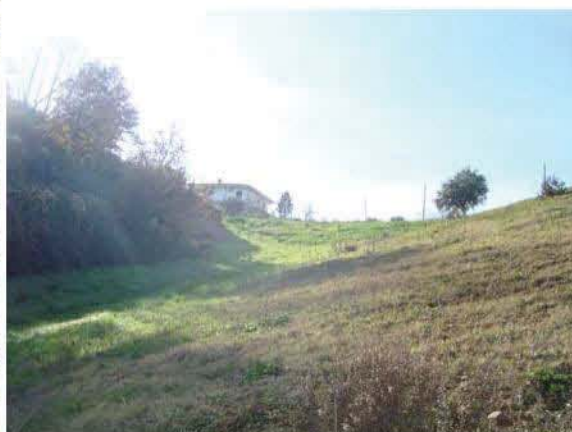
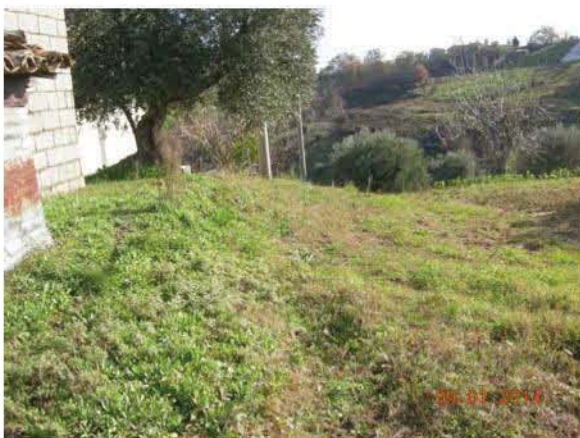
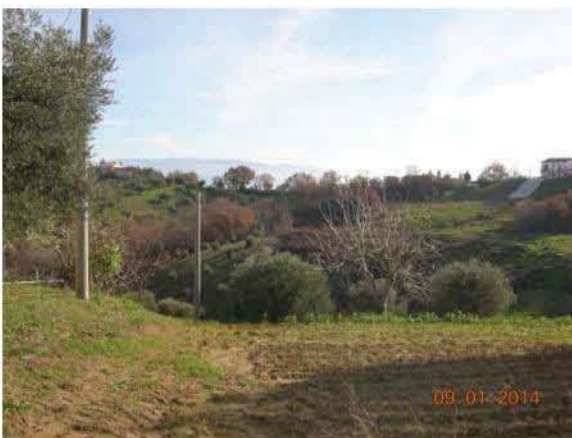
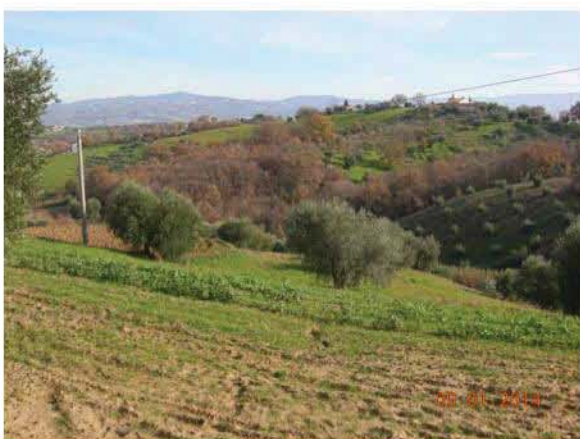
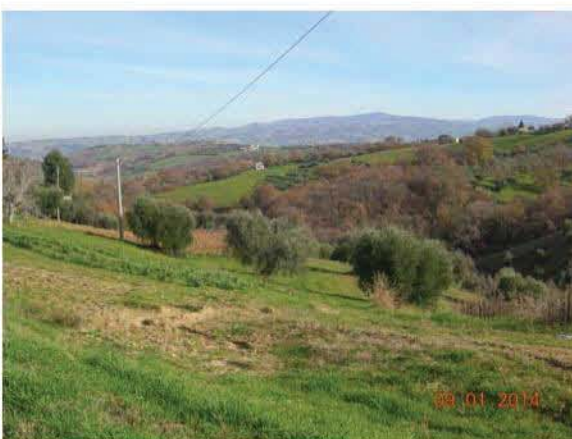
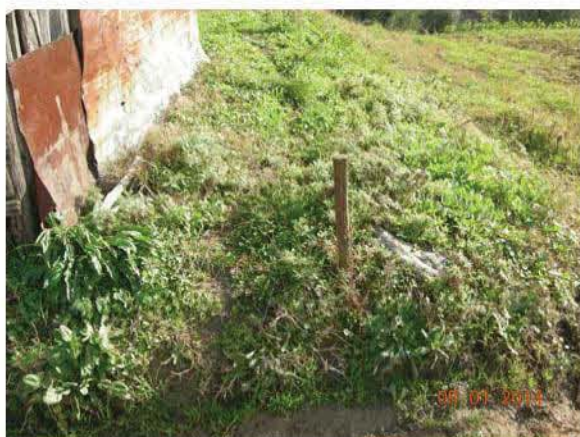
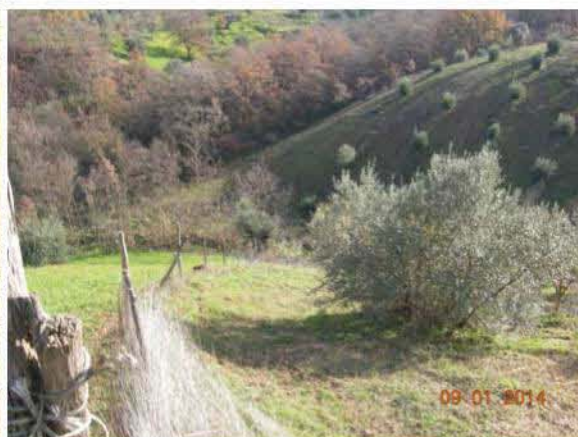
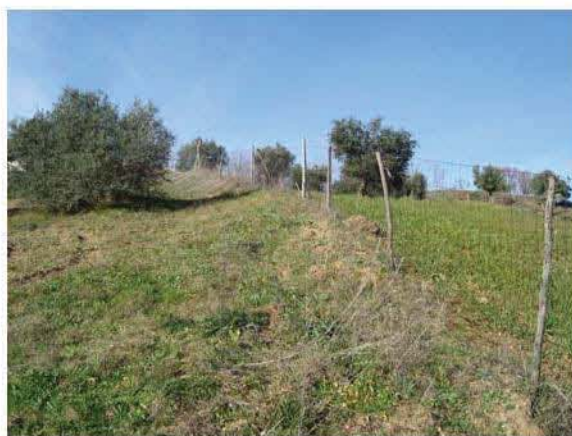
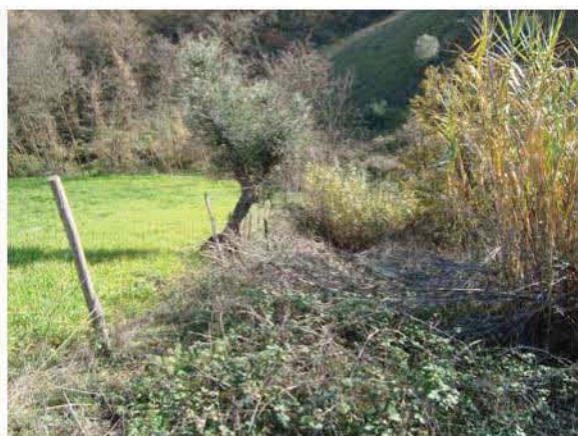
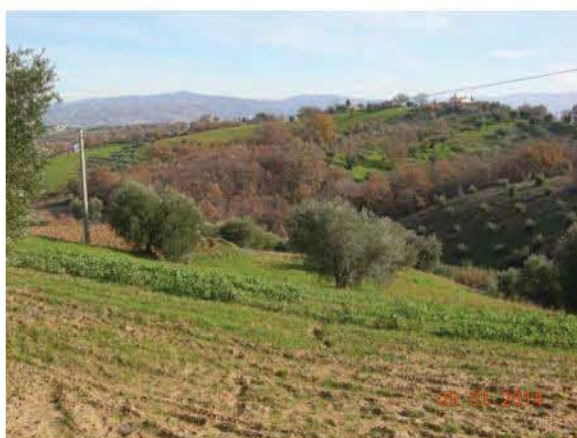
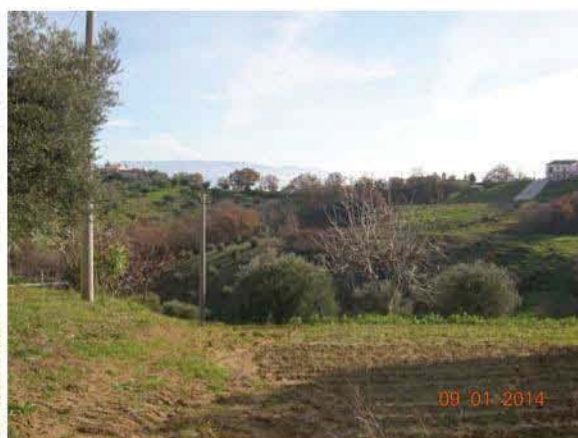
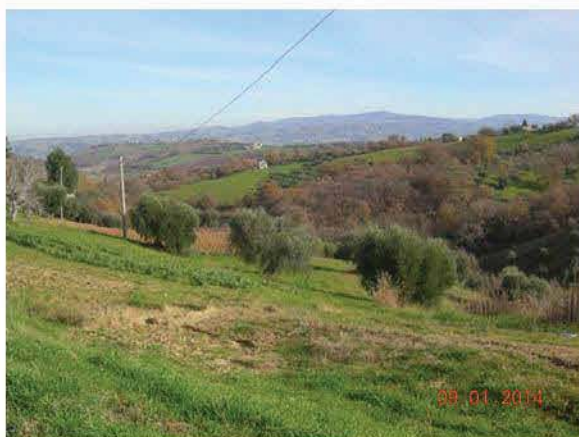
In ordine poi alle particelle di terreno N° 259 – 263 – 257 sulle stesse si rilevava la presenza di alberi di ulivo per lo più situati in posizione sparsa.

Tanto è meglio osservabile dalla sequenza fotografica numerata da 111 a 139.
