**Esecuzione Immobiliare N. 237/2022**

**RAPPORTO DI VALUTAZIONE IMMOBILIARE**

**EDIFICI AD USO INDUSTRIALE, attualmente dismessi,  
con area esterna di pertinenza  
siti in Via Oliero di Sotto n.42/A a Valstagna (VI)**

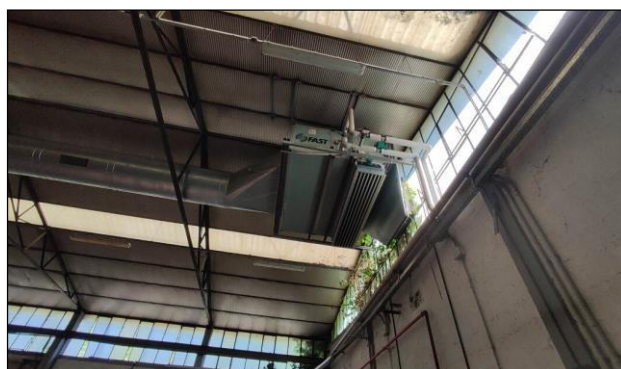
Su ogni campata è ancora presente la tubazione relativa all'impianto di riscaldamento ad aria dell'ambiente mediante aerotermini collegati alle suddette tubazioni. Una centrale termica, ormai non più funzionante, era stata posizionata al pianoterra del blocco uffici in adiacenza del capannone principale - immobile A. L'impianto di riscaldamento è totalmente da rifare viste le attuali condizioni di grave degrado.

*Impianti termici dismessi*

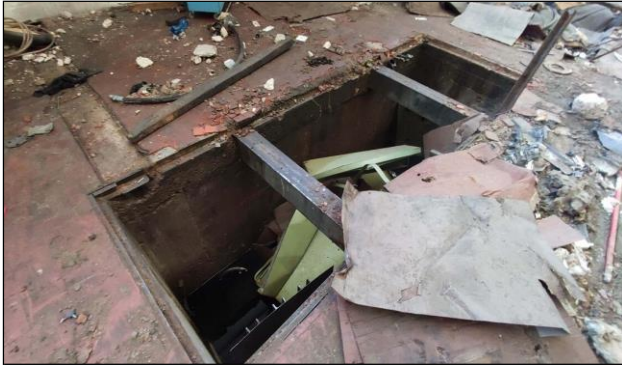
*Vasche interrate piena di rifiuti speciali*

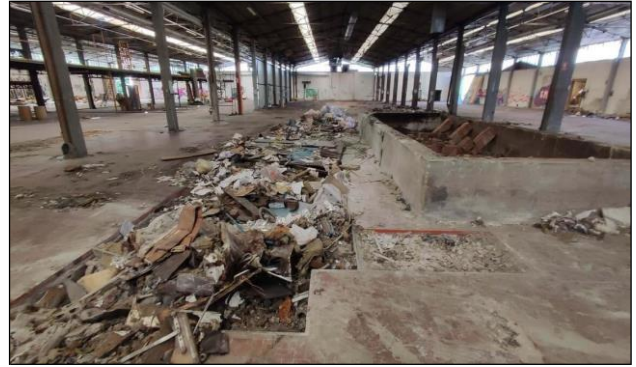
*Rifiuti di vario genere all'interno*

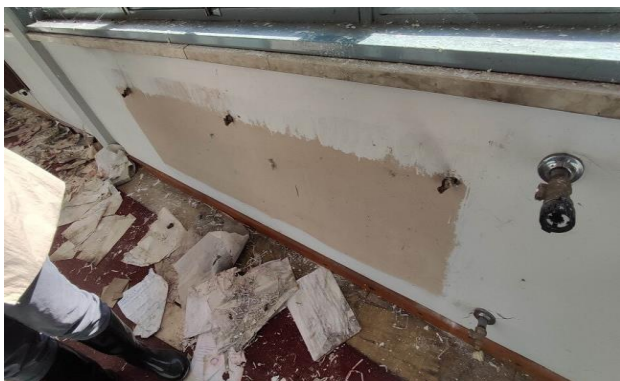
*Uffici piano primo - ventilconvettori asportati*

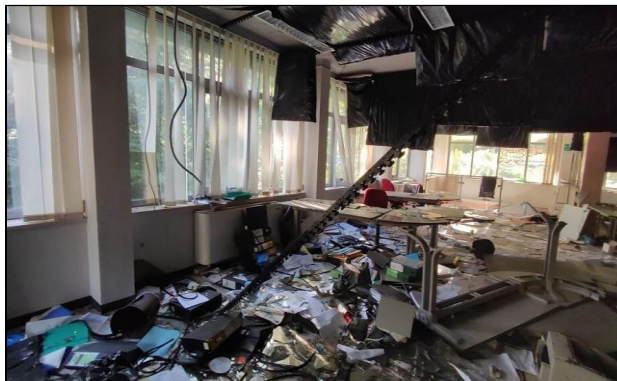
Si evidenzia che tutte le stanze sono state oggetto di atti di devastazione e furti (vedasi foto delle pagine seguenti) da parte di ignoti con molte parti di arredo ed impianti asportati. Tutto il controsoffitto è stato asportato come anche diversi ventilconvettori. I mobili sono stati smontati e distrutti. Sono stati demoliti parapetti della scala, asportate le porte dei bagni ed imbrattati con vernice i vetri esterni. Inoltre sono presenti diverse macchie di infiltrazione di acqua sul solaio del piano primo e su alcune pareti esterne.

*Uffici piano primo - controsoffitti asportati*

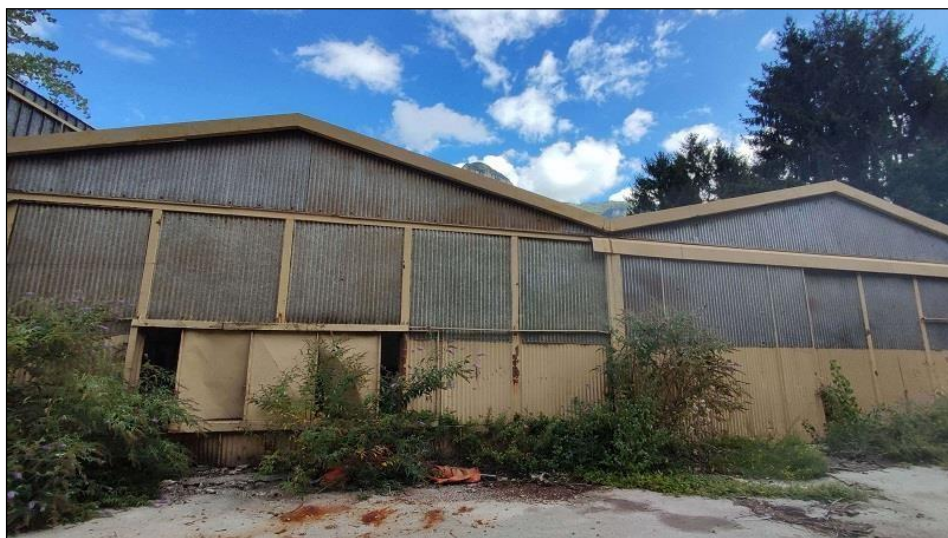
Anche questo immobile è stato oggetto di atti di devastazione (vedasi foto delle pagine seguenti) da parte di ignoti con molte parti asportate. Si evidenzia che in diverse parti dell'immobile in questione sono depositati rifiuti speciali, sia liquidi che solidi, che in polvere. Da una analisi visiva, anche da parte di tecnici specializzati, si deduce che debbano essere necessariamente smaltiti con procedure speciali nel rispetto delle prescrizioni di legge

**Lo stato di manutenzione complessivo dell'immobile è da considerarsi molto scarso e degradato.**

*Vista esterna immobile E*

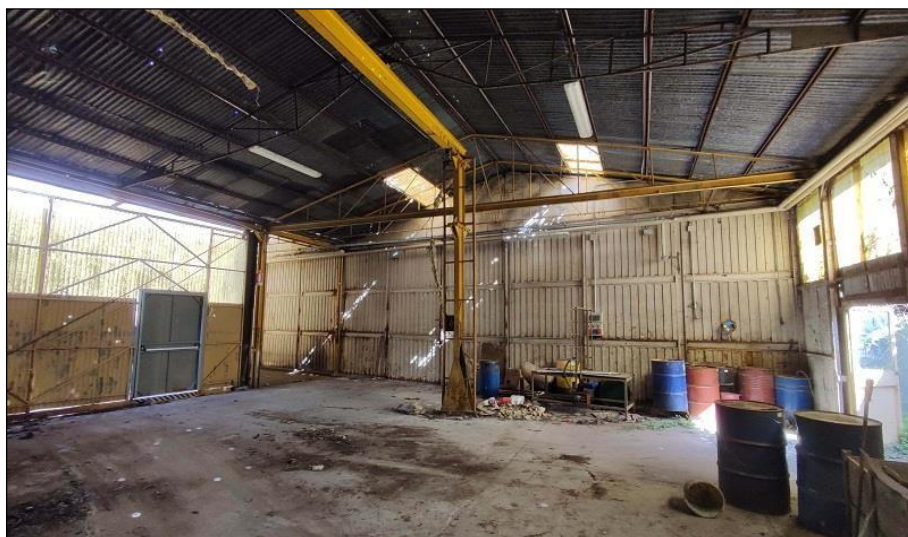
*Vista interna immobile E*

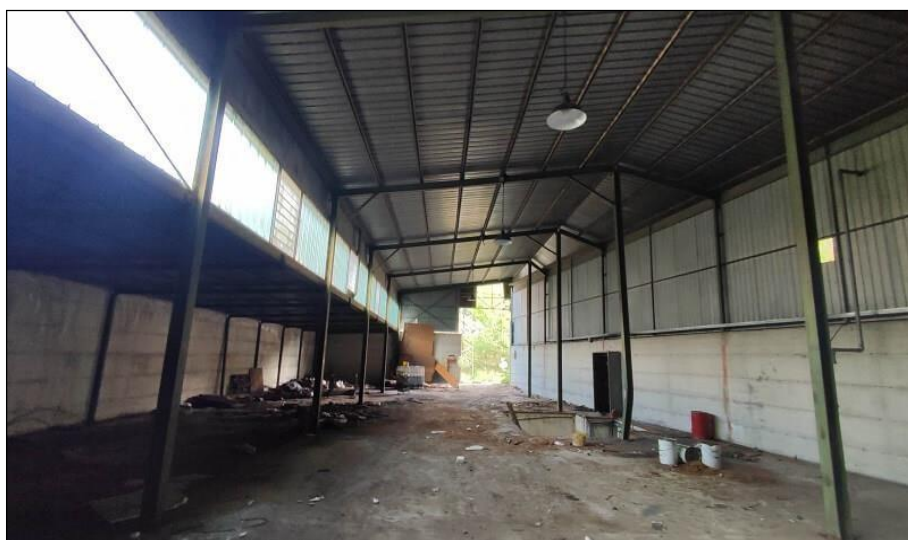
*Vista interna parte principale dell'immobile F*

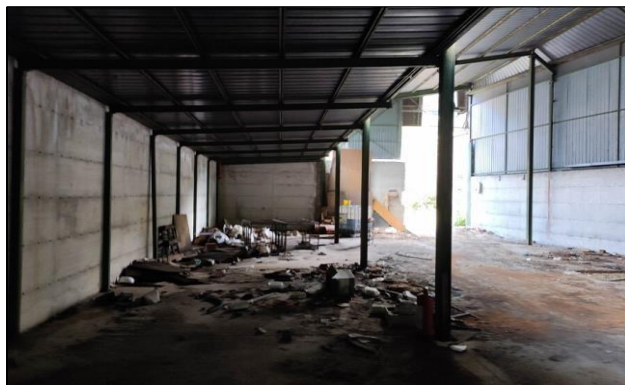
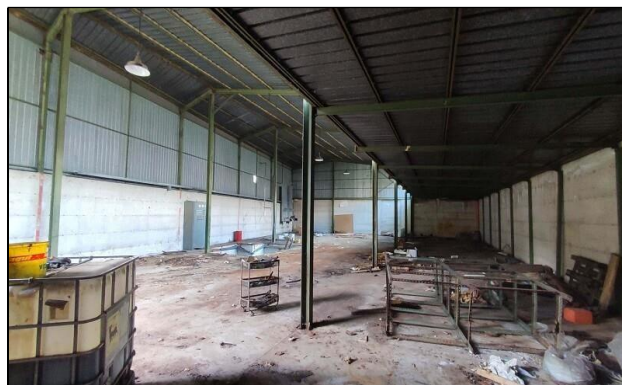
Si sviluppa su un piano fuori terra, a forma trapezoidale, con copertura metallica a due falde inclinate. La parte nord edificata a confine (non autorizzata) risulta avere un'altezza più bassa (circa h.ml. 3,15) rispetto alla parte centrale principale che presenta un'altezza interna minima di circa ml. 5,50 e massima di circa ml. 6,20.

*Vista parte di immobile bassa a confine nord*

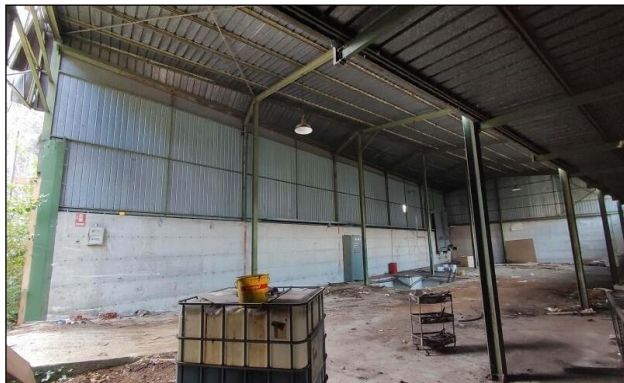
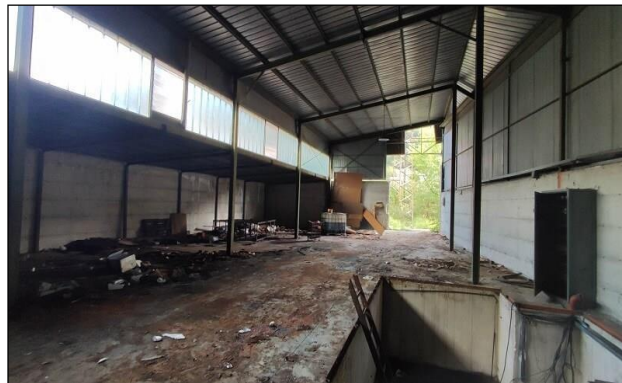
*Vista interna immobile F*

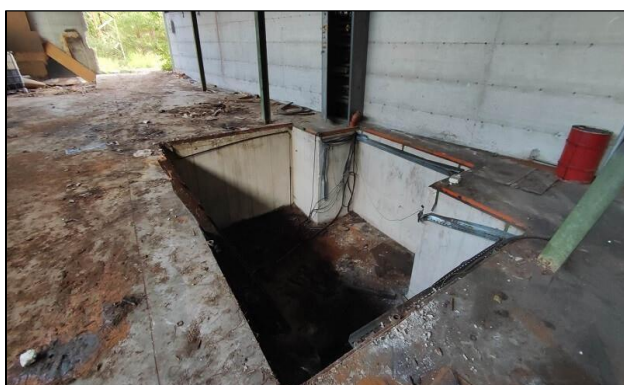
*Fossa interna all'immobile F*

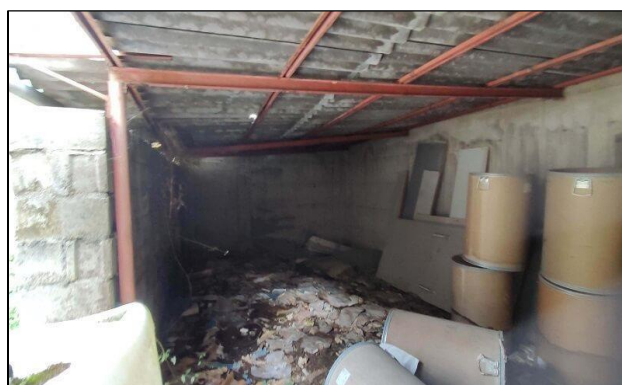
Sul lato ovest, adiacente al fabbricato principale, risulta edificato un magazzino (non autorizzato) con accesso indipendente dal cortile esterno, mentre sul lato est, staccato dal fabbricato principale e posizionato sui lati nord ed est del confine, è stato realizzato (non autorizzato) un deposito/ripostiglio di piccole dimensioni.

*Vista deposito a confine nord-est*

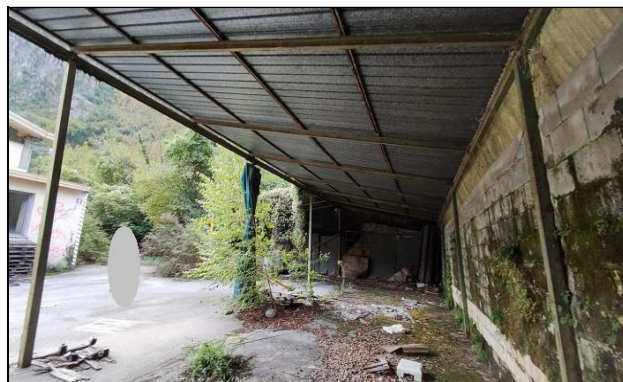
Trattasi di una tettoia costruita, in appoggio al muro del confine nord-ovest, con struttura metallica e copertura in lastre di lamiera metallica. Tale costruzione è stata realizzata senza alcun titolo abilitativo e pertanto risulta abusiva. Attualmente parte del muro, sotto la tettoia, a confine lato nord e realizzato in blocchi di cemento, risulta crollato. Parte della suddetta tettoia, da una prima analisi visiva, risulta in condizioni precarie. Si prevede che tale costruzione venga demolita.

*Tettoia confine nord-ovest*

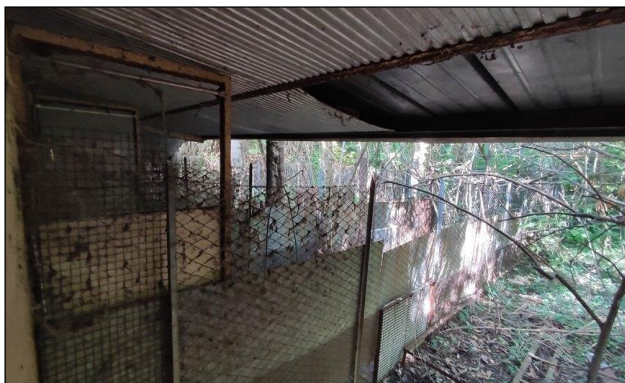
La struttura che era stata adibita a canile è stata costruita in forza di Licenza edilizia del 1976. E' stata realizzata "con strutture provvisorie smontabili metalliche" ed in parte in legno e rete metallica. Negli anni, attorno e nelle vicinanze del canile, sono state realizzate, in economia e non autorizzate, diverse tettoie con strutture metalliche e lamiera. Attualmente, sia il canile che le tettoie e strutture limitrofe sono in parte crollati e comunque sono in condizioni statiche molto scarse e precarie. Inoltre, a seguito dello stato di abbandono, tali strutture sono state "invase" e ricoperte da molte vegetazione spontanea al punto tale che anche l'accessibilità a buona parte di tali costruzioni risulta impossibile. Viste lo stato di manutenzione e visto che buona arte di tali costruzioni risultano abusive si ritiene che debbano essere demolite a spese del futuro acquirente.

*Canile lato est*

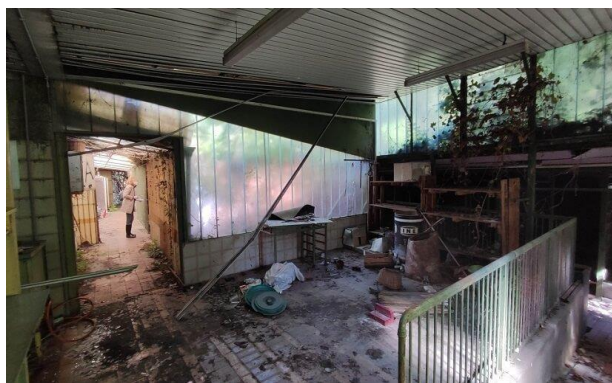
*Tettoie vicino il canile lato est*
