Viste generali dell'immobile e delle altre unità immobiliari  
ricadenti sullo stesso mappale (map. 1041)

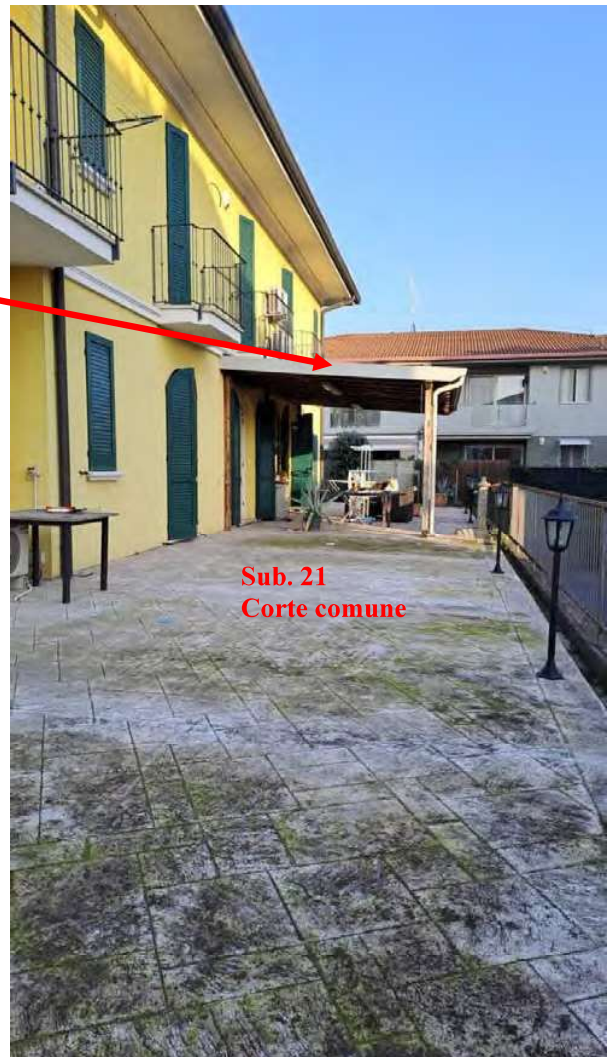
**Stato di degrado delle  
pavimentazioni esterne**

**Viste generali e stato manutentivo esterno  
delle parti comuni dell'immobile**

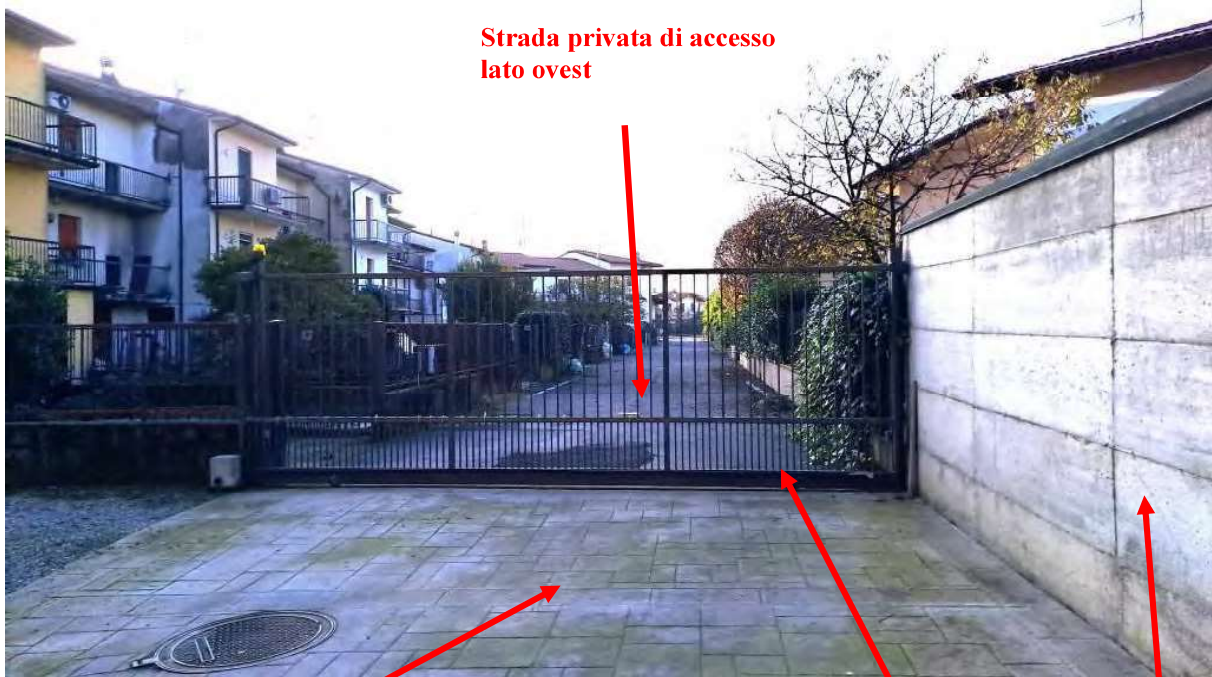
**Strada privata di accesso  
lato ovest**

**Accesso carraio lato ovest**

**Sedime indicativo della  
roggia intubata utilizzata a  
uso esclusivo dal map. 1041**

**Recinzione di delimitazione della  
superficie utilizzata a uso esclusivo  
della roggia intubata**

**muro di confine edificato sullo  
stesso sedime della roggia**

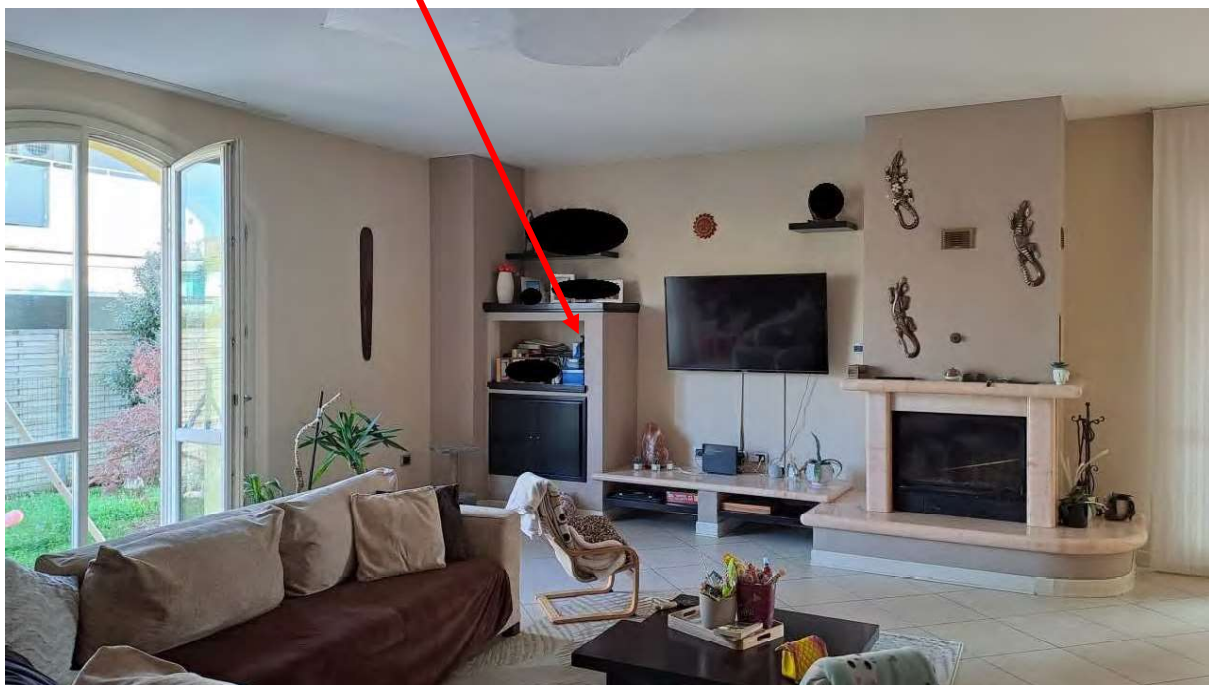
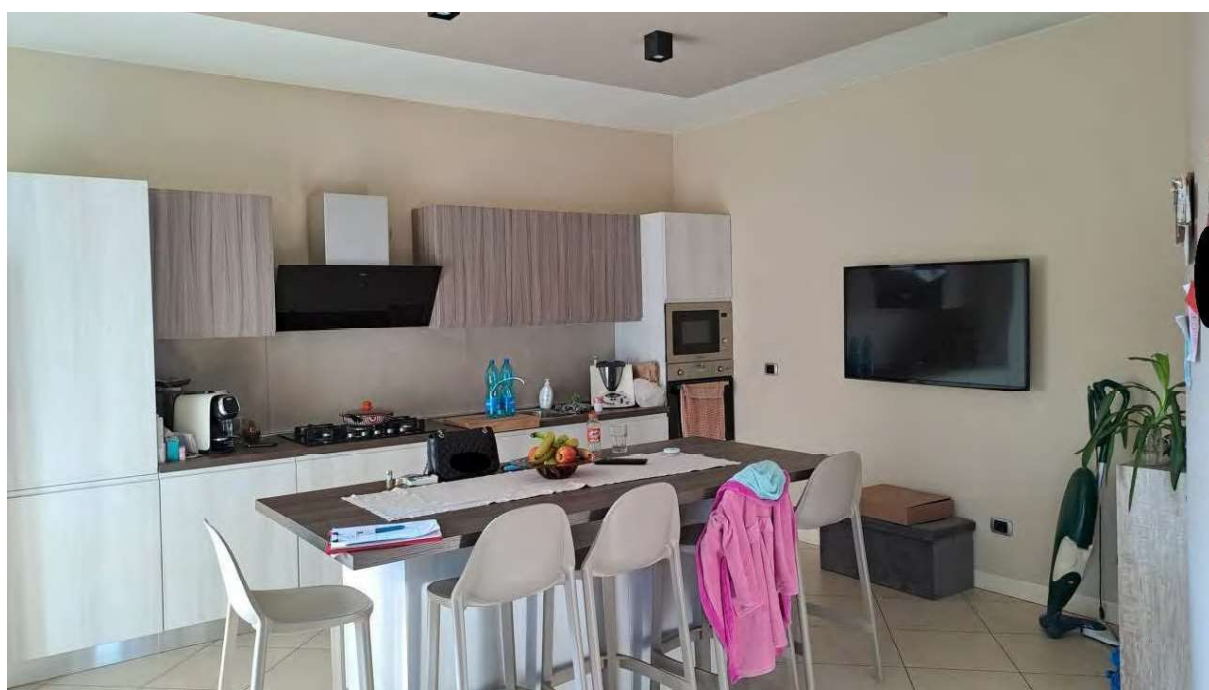
**Posizione della finestra tamponata  
senza autorizzazione edilizia**

**Viste interne e stato manutentivo piano terra**

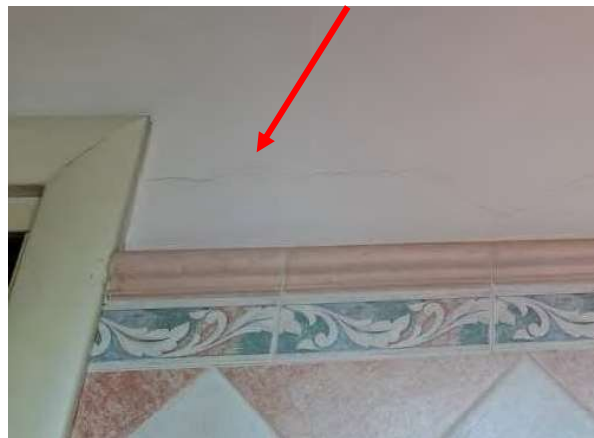
**Fessurazione dell'intonaco  
di modesta entità**

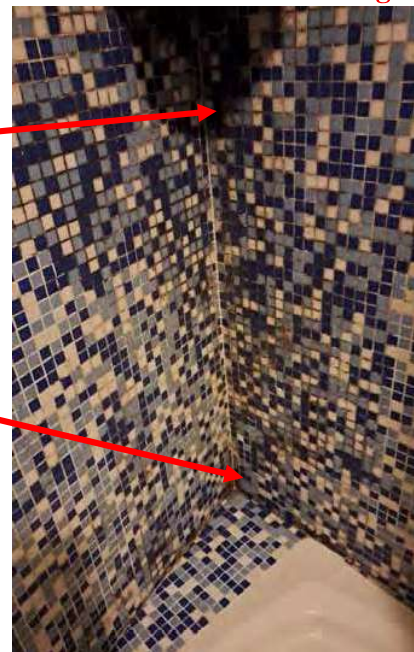
**Evidenze di muffa e umidità nel bagno**

**Viste interne e stato manutentivo del piano interrato**

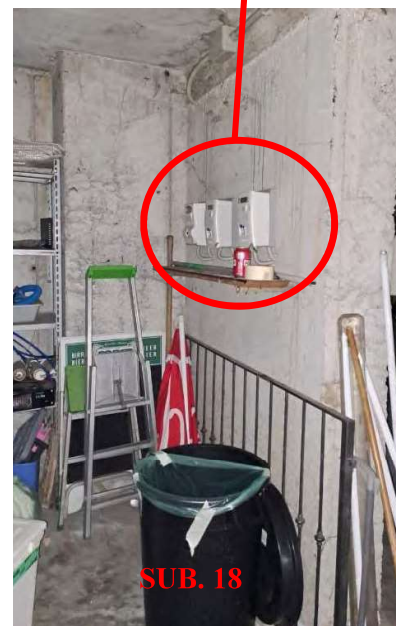
**Assenza di una porta/basculante di chiusura dell'ambiente**

**Contatori anche delle altre unità abitative posizionati nello spazio privato del sub. 18**

**Viste della porzione di risulta dell'autorimessa (parte del sub. 18) aperta verso il corsello**

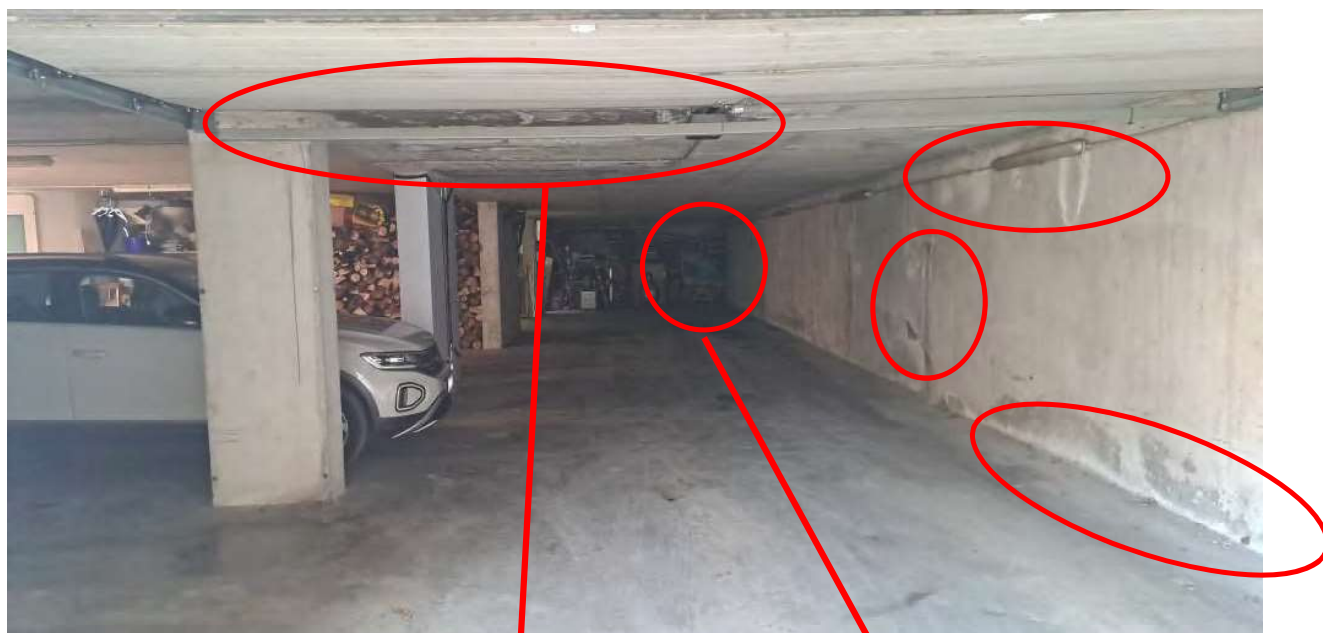
**Segni evidenti di infiltrazioni**

**Viste del corsello comune e rampa di accesso alle autorimesse e stato di degrado**
