**TRIBUNALE ORDINARIO DI FOGGIA**  
**ESECUZIONI IMMOBILIARI**

**RELAZIONE DI CONSULENZA TECNICA**

**n. 333/2018 R.G.Es.**

### ***3.2 Descrizione del quadro infiltrativo nell'appartamento del signor***

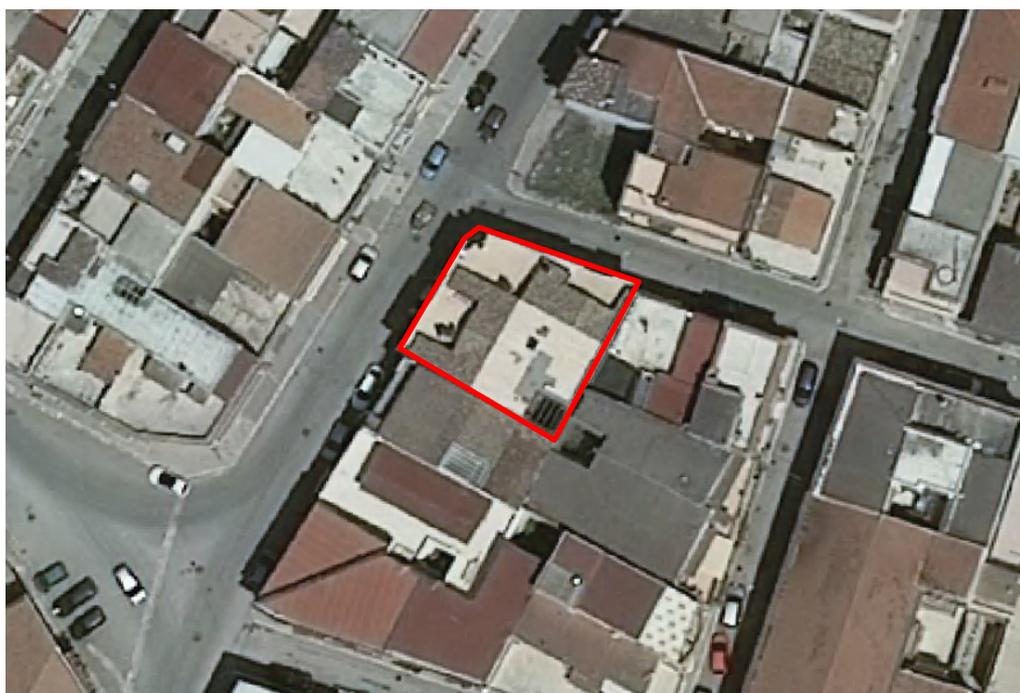
**Figura 1. Fotografia aero-planimetrica del fabbricato.**

Il fabbricato oggetto di verifica è ubicato nell'abitato del comune di San Severo (FG) alla via San Rocco n° 46, n° 48 e n° 50 angolo via Giuseppe Toniolo n° 24, n° 26, n° 28 e n° 30. L'edificio è di recente costruzione, ha in pianta forma trapezoidale e nel suo insieme confina con altri due fabbricati posti in aderenza ed è prospiciente le suddette strade pubbliche (vd. figura n° 1 e allegato n° 3).

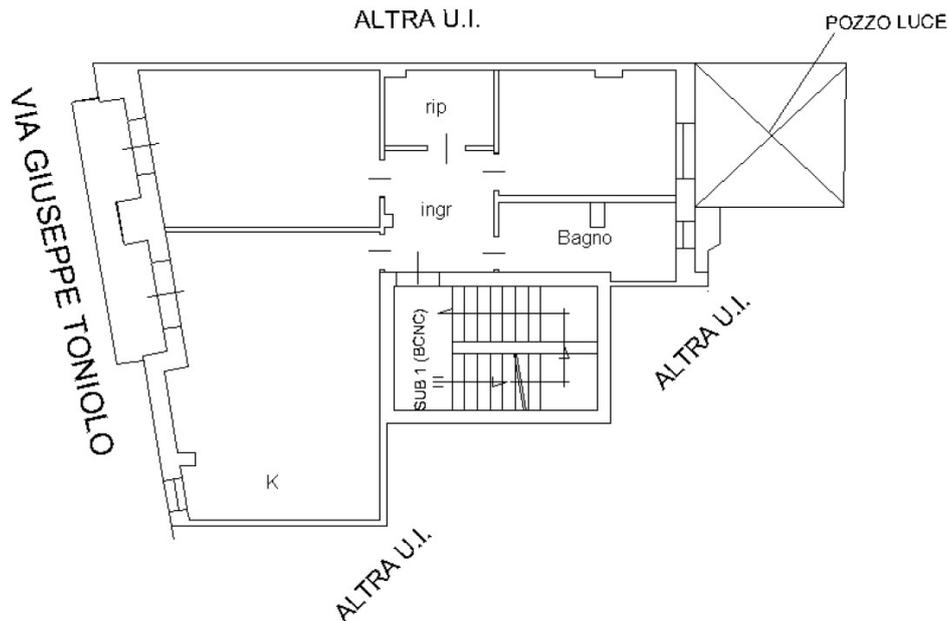
**Figura n° 3. Planimetria dell'appartamento in secondo piano del signor \_\_\_\_\_**

Durante l'ispezione dei luoghi, è stato possibile verificare che l'appartamento del signor \_\_\_\_\_ effettivamente interessato dalla presenza di un diffuso fenomeno di umidità che, originatisi in periodi pregressi risulta ancora sussistente e che interessa, in diversi punti, il soffitto della stanza adibita a cucina e soggiorno e il sottocielo del cornicione che ripara parte del balcone. Il quadro delle macchie di umidità rilevato nell'immobile viene dettagliato nello schema descrittivo e planimetrico riportato in scala nell'allegato n° 5, dove per ogni lamentata infiltrazione/umidità si individua la posizione, l'elemento strutturale interessato, le relative evidenze e
