TRIBUNALE DI TEMPIO PAUSANIA

ESECUZIONE IMMOBILIARE n. 176/2020 R.G.E.

Perizia C. T. U.

Relazione di Consulenza Tecnica di Ufficio – Stima dei beni pignorati

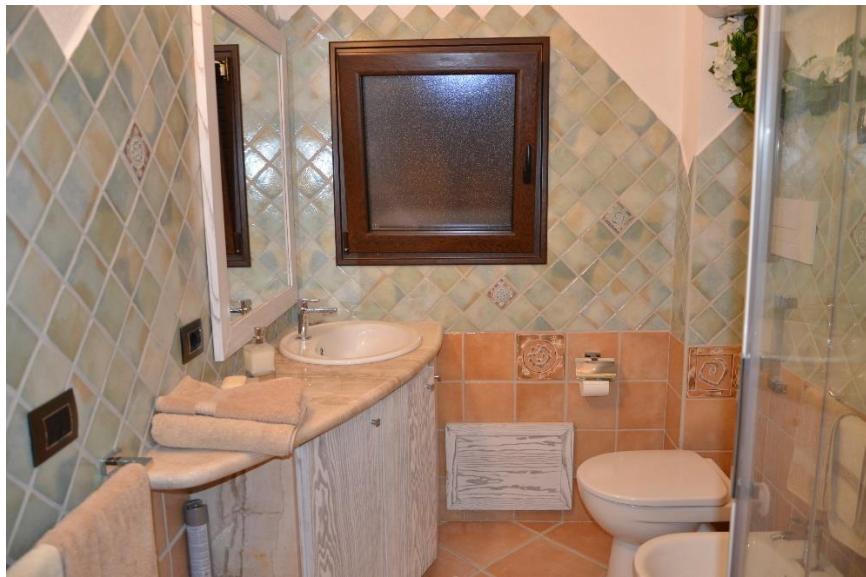
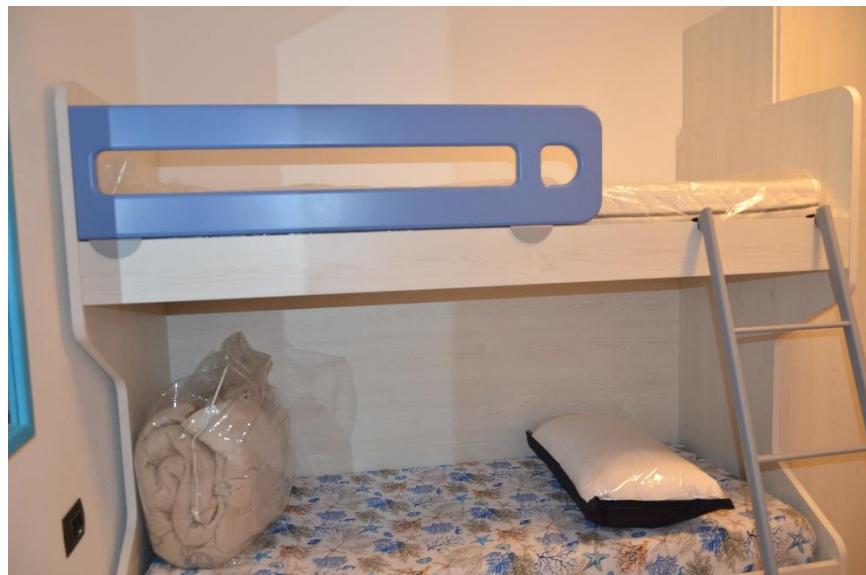
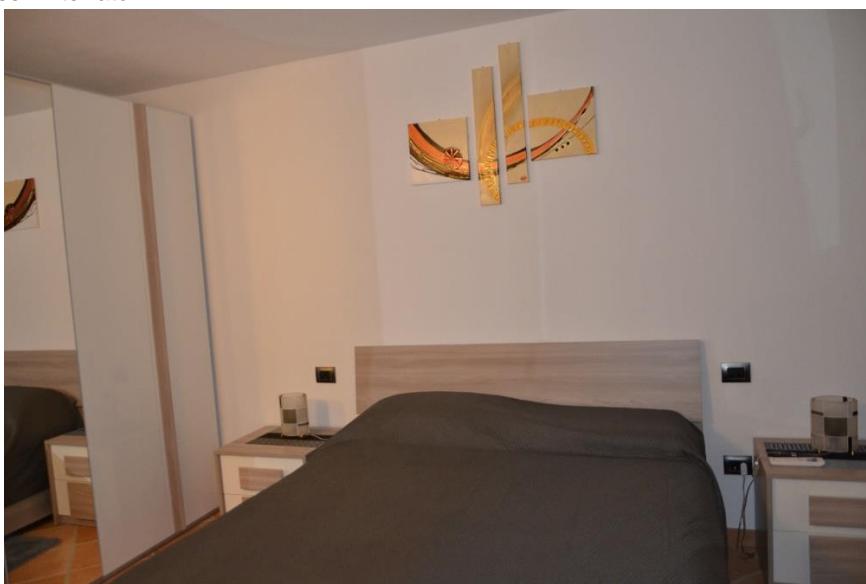
Particolare vano 2 seminterrato

Per quanto concerne le condizioni generali in cui versa l'immobile, si può dire che al piano superiore sono generalmente buone, mentre al piano inferiore si rilevano tracce di umidità.

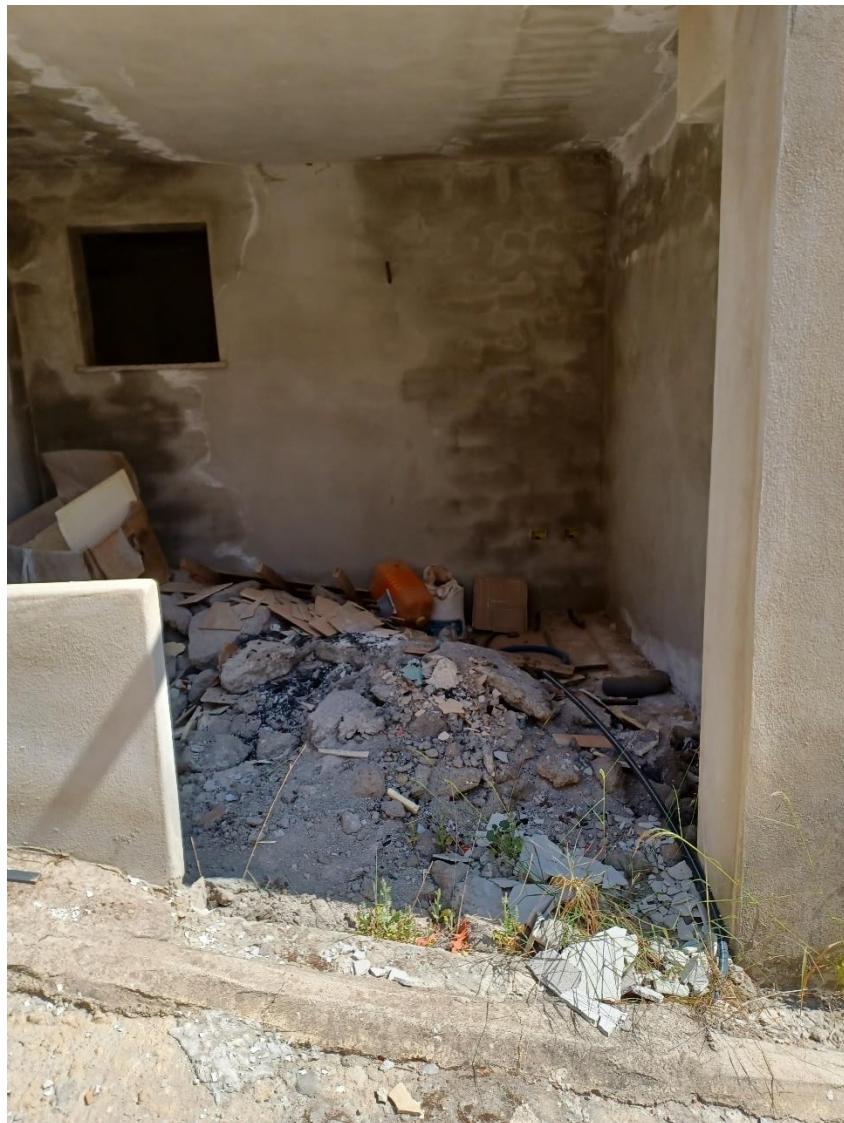
Particolare ingresso sub 4

Trattasi di due vani adibiti uno a box (sub 4) a cui si accede al sub 1 definiti rispettivamente *cantina* e *ripostiglio*. I due vani del tutto privi di servizi ed impianti sono in pessime condizioni, e al momento dell'ispezione, erano colmi di suppellettili abbandonate.

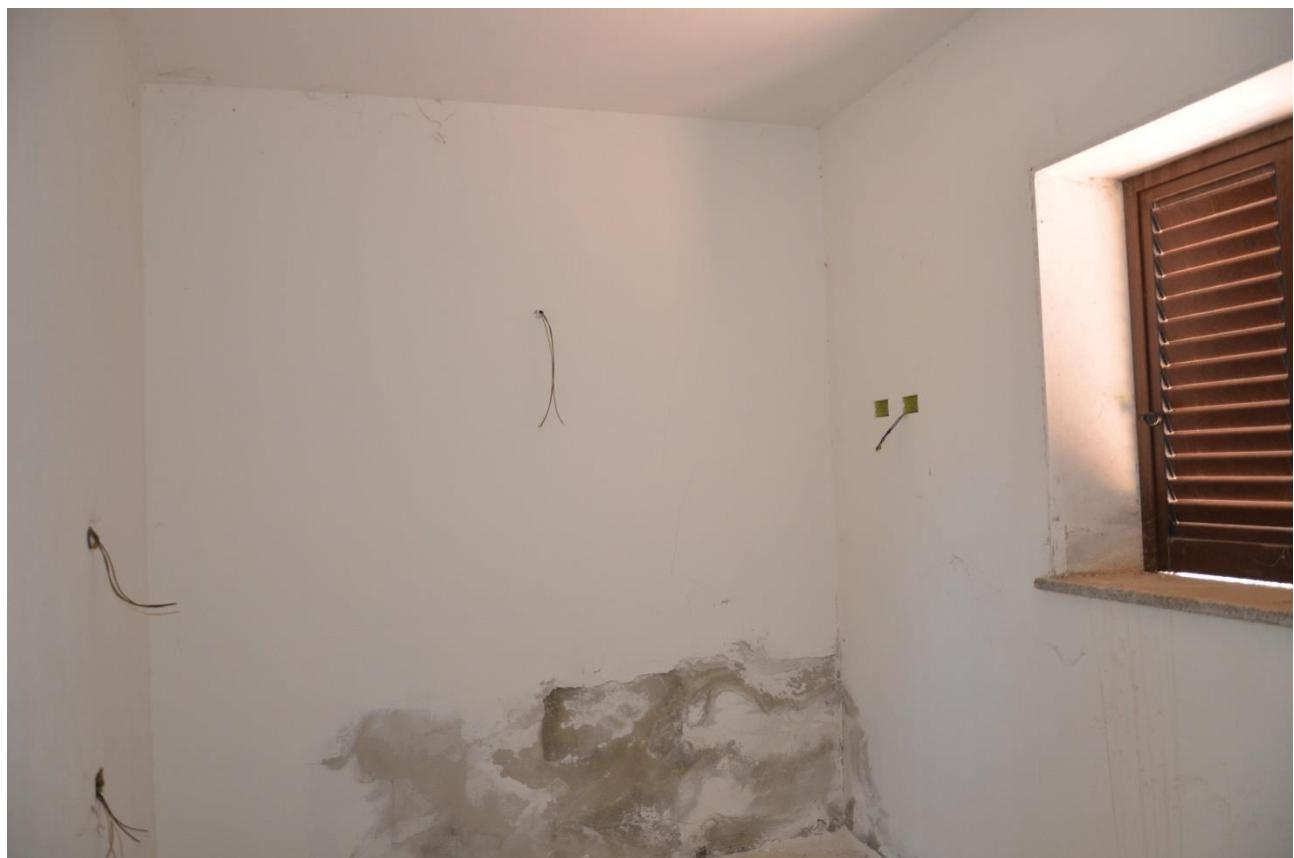
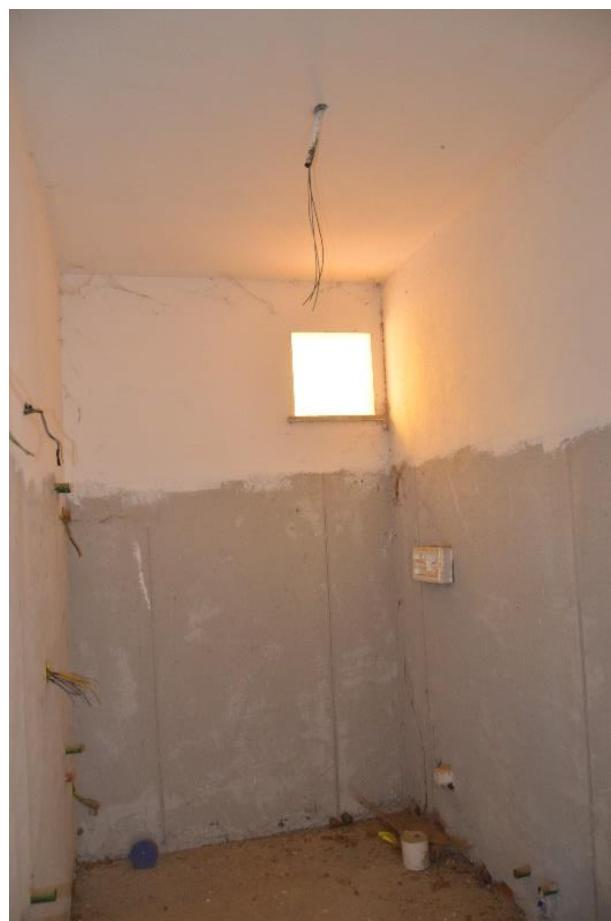
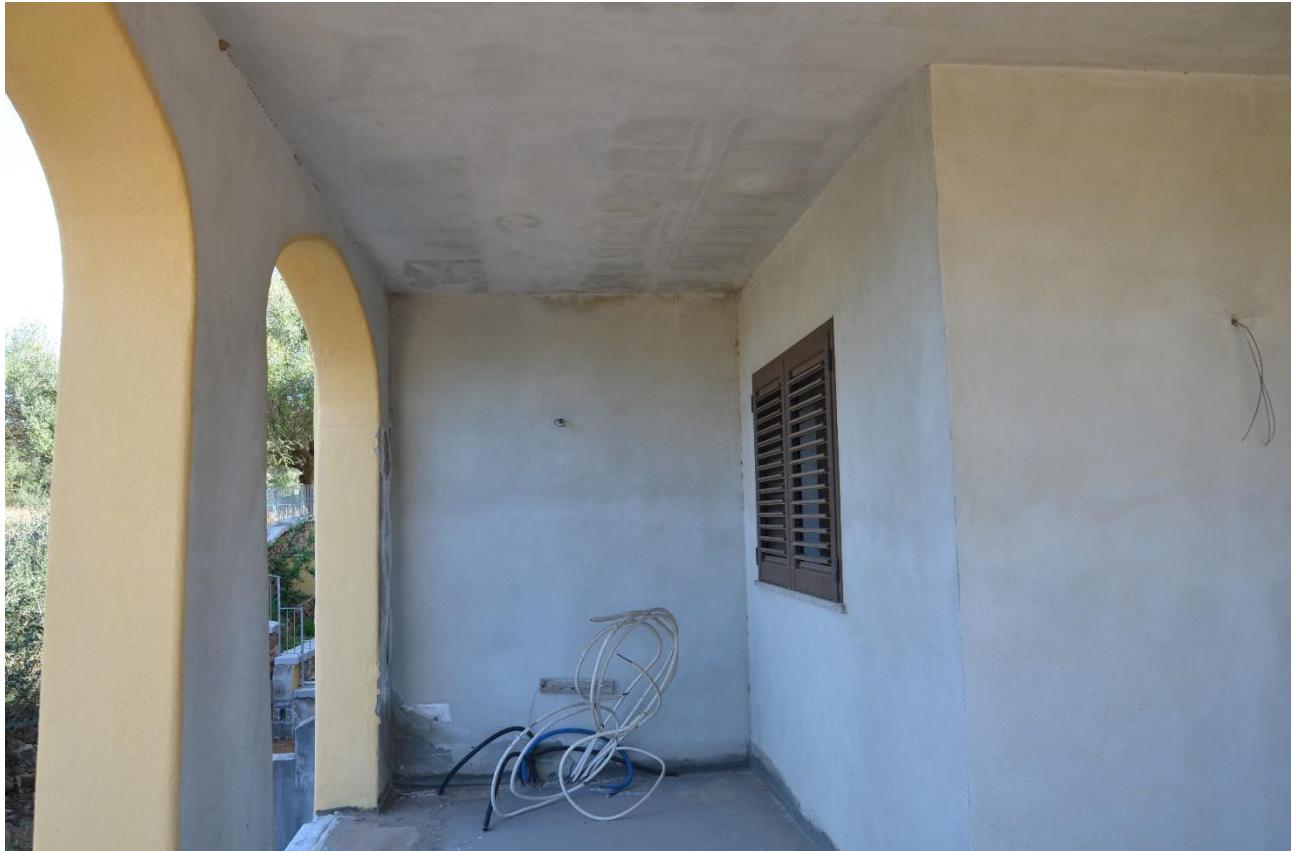
Condizioni dell'immobile

In sostanza l'area risulta, di fatto a livello di rustico, anche gli intonaci, laddove esistenti, risultano privi di tinteggiatura.
