**CONSORZIO AGRARIO INTERPROVINCIALE DELLE PROVINCE DI
CATANIA E MESSINA**
**CONSULENZA TECNICA INERENTE ALLA VALUTAZIONE DELL'IMMOBILE SITO
IN BELPASSO (CT), CONTRADA MAZZA PULVIRENTI SNC,**

In data **18.4.2024** al sottoscritto Geom. Filippo Daidone, veniva conferito dal Liquidatore del Consorzio Interprovinciale delle Province di Catania e Messina, dott. Mario Laudani, l'incarico di procedere alla valutazione dell'immobile sito in territorio di Belpasso (CT), contrada Mazza Pulvirenti SNC

- *Immobile sito nel Comune di Belpasso individuato al NCEU al foglio 99, part. 233 sub.4, categoria D/8 con rendita catastale di € 7.018,00 presso C.da Mazza Pulvirenti.*

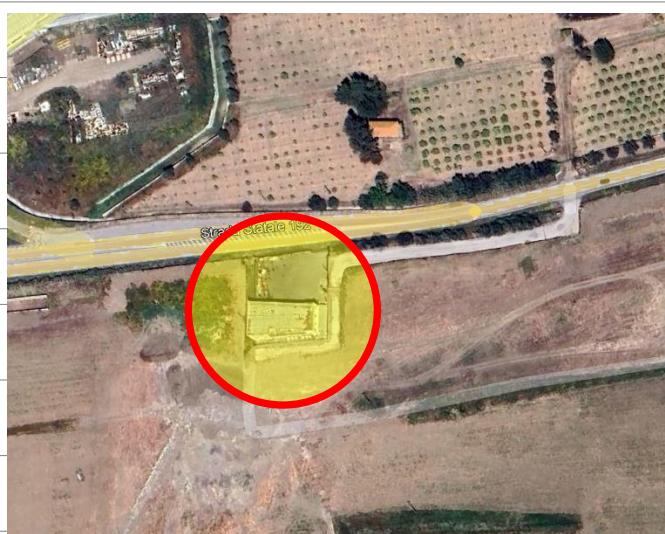
Ripresa aerea

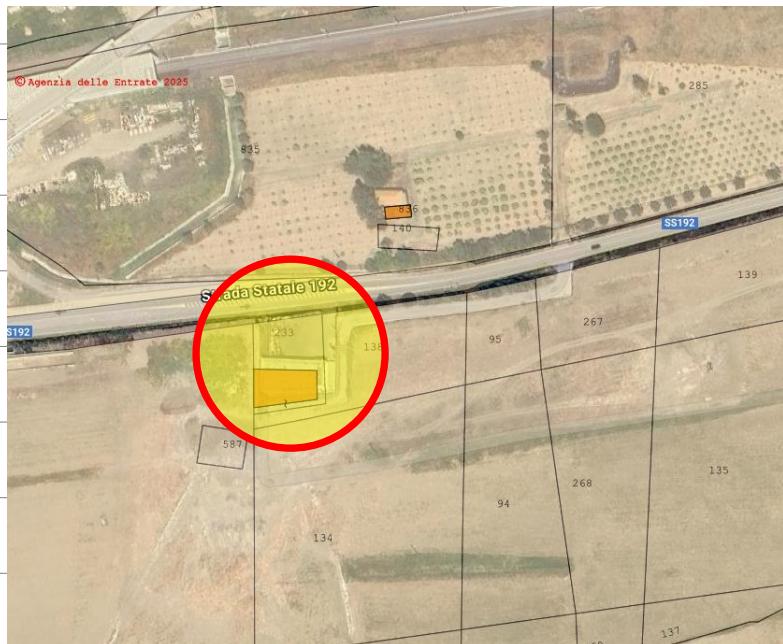
Detta stradella, dalla visione della sovrapposizione grafica effettuata dallo scrivente, attraversa le p.lle 138, 95 e 267 (**v. All. n. 11**) di proprietà aliena, l'immobile tuttavia presenta un accesso autonomo dalla SS 192 che all'atto del sopralluogo risultava essere inibito (**v. All. n. 15**).

Sovrapposizione grafica

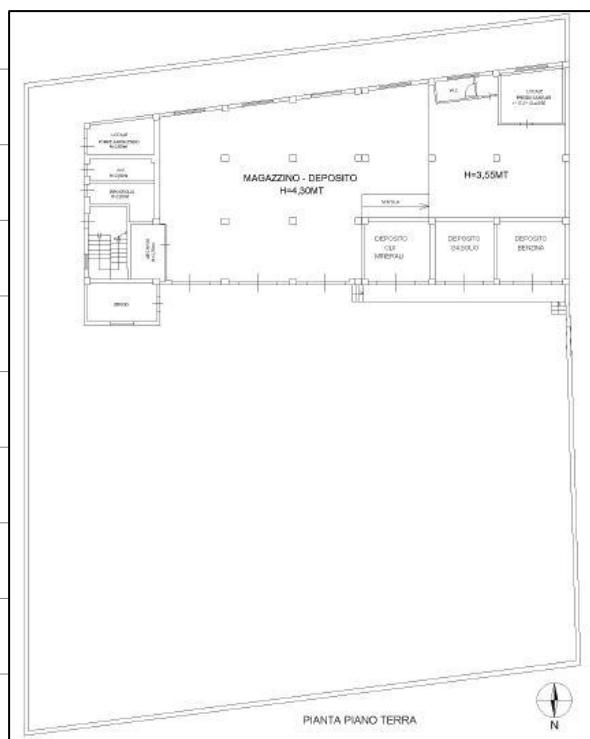
Planimetria catastale piano terra (disegno fuori scala)

L'immobile a piano terra si compone di un ampio locale magazzino pavimentato in battuto di cemento, con una parte rialzata raccordata da una rampa, all'interno si rileva la presenza di un archivio, di un deposito e un w.c. (**v. All. n. 15 e 16**).
