**TRIBUNALE DI PALERMO**

**PROCEDURA ESECUTIVA N. 268/2003 R.ES.**

**VILLA UNIFAMILIARE SITA A PALERMO, VIA NAZARIO SAURO N. 18**

**RELAZIONE DI STIMA**

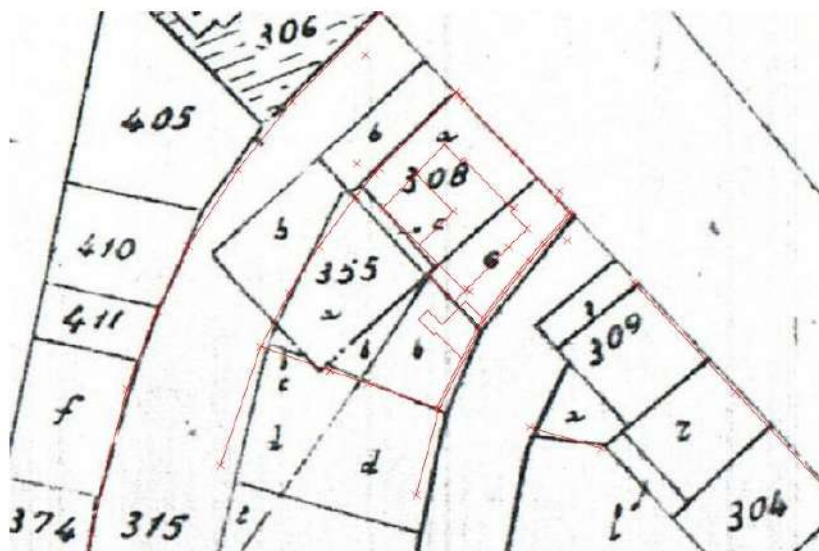
L'edificio insiste sulla particelle 1902 (ex 6) e 1918 (ex 308 a) del foglio 48 del catasto terreni di Palermo, come risultato dal rilievo topografico effettuato dall'ing. [REDACTED] le cui risultanze sono riportate sotto.

Erroneamente nella visura catastale è riportato che l'immobile insiste sulla particella 1920 del foglio 48, di superficie catastale pari a soli 10 m<sup>2</sup>, intestata

Una volta demolito il fabbricato abusivo non sanabile sulla scorta di quanto riportato nel successivo paragrafo 5, occorre presentare sia l'atto di aggiornamento del foglio di mappa catastale inserendo il fabbricato, ossia un tipo mappale tramite procedura PREGEO, sia l'atto di aggiornamento del catasto fabbricati tramite procedura DOCFA, avvalendosi di tecnico abilitato. I relativi costi di aggiornamento catastale si stimano complessivamente pari a 2.500,00 euro circa.

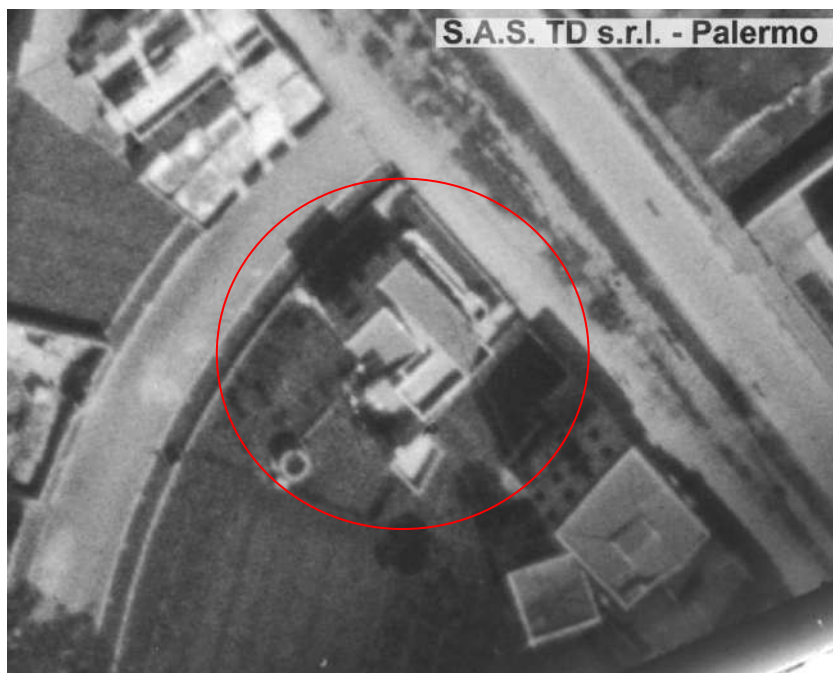
- nel marzo 1955 (fotogramma n. 172 strisciata 9) l'immobile era composto da un fabbricato a due elevazioni senza l'ampliamento su retro prospetto, erano presenti le due terrazze nella conformazione attuale, così come era già stato realizzato il locale autorimessa:

Nella fotografia aerea del marzo 1955 non si vedono i prospetti per cui

non si può affermare se a quella data le modifiche ai fronti rispetto a quanto rappresentato nella planimetria catastale del 16.09.1952 fossero state già effettuate;

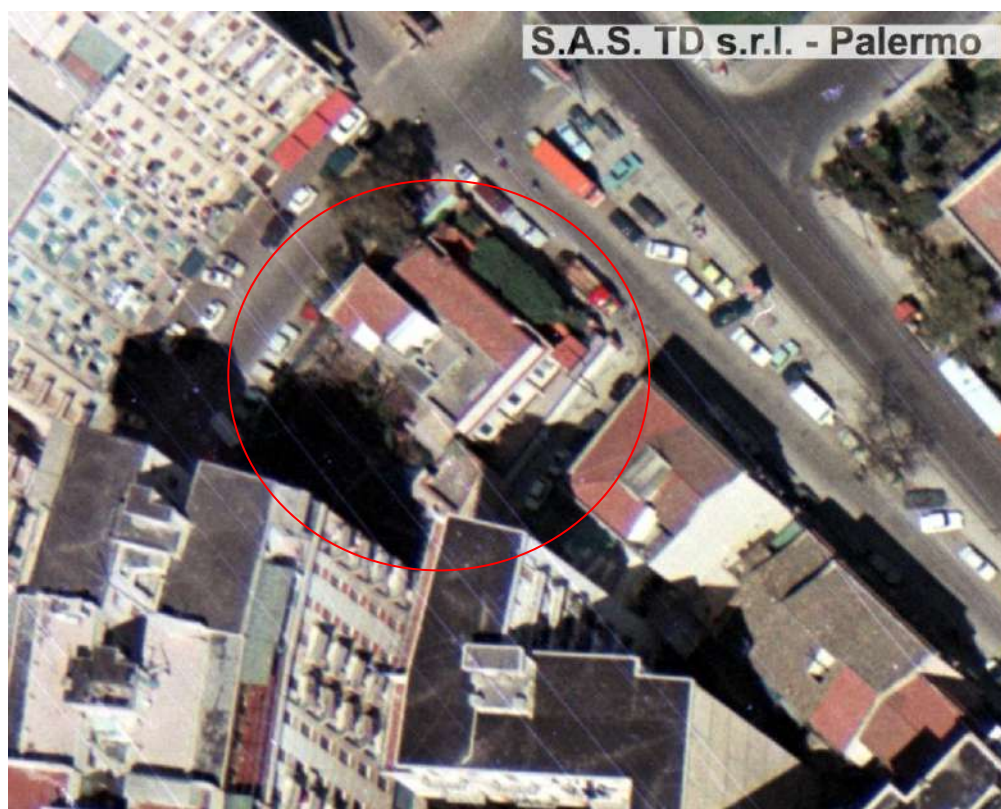
- nel marzo 1974 (fotogramma 269 strisciata 9B) l'immobile era stato ampliato a piano terra su retro prospetto ed era stato realizzato il corpo accessorio:
