QUESITO N. 1: DIRITTI REALI E BENI OGGETTO DEL PIGNORAMENTO

Con atto notificato il 24/06/2022 trascritto 18/07/2022 ai nn. 35294 Reg. Gen., 270971 Reg. Part, veniva sottoposta a pignoramento la piena proprietà dell'unità immobiliare sita in Palermo, sito in via Germania 73-75 (in catasto via Spagna n. 43), distinta al Catasto Fabbricati del Comune di Palermo al Foglio 22, particella 1363, sub. 2, piano terra, Cat. A/2.

QUESITO N. 2: ELENCARE ED INDIVIDUARE IL BENE COMPONENTE IL LOTTO E PROCEDERE ALLA DESCRIZIONE MATERIALE

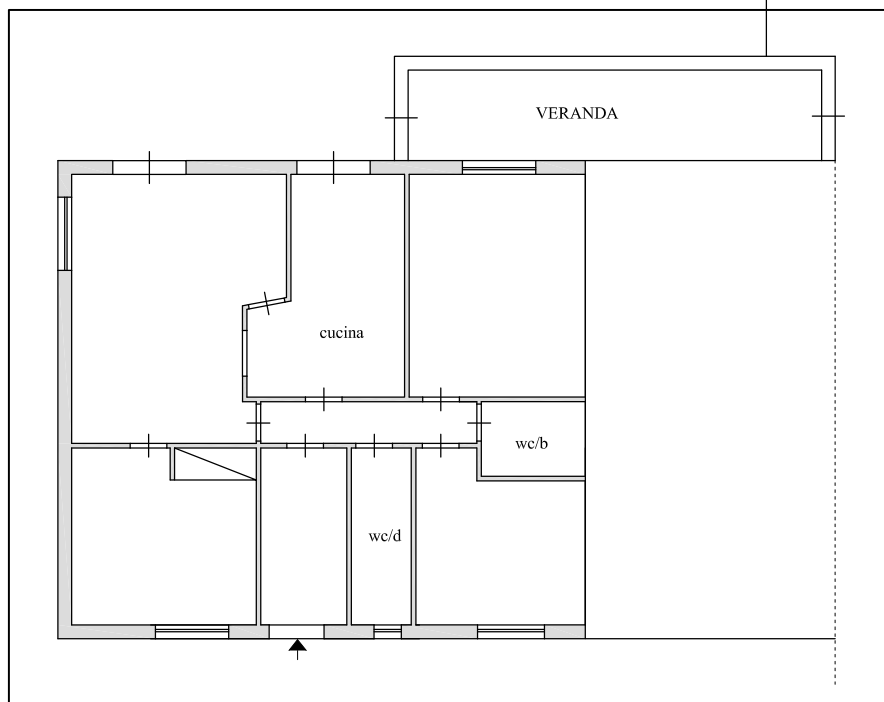
Schema grafico di rilievo

Sono state riscontrate delle differenze rispetto sia alla planimetria catastale che alla planimetria allegata al progetto, consistenti in una diversa distribuzione interna degli ambienti e nella riduzione della superficie dell'appartamento con cessione di una porzione all'immobile adiacente, per

Tali difformità consistono nella riduzione della superficie per cessione di una porzione di immobile all'appartamento adiacente, nella diversa distribuzione interna degli spazi e nella realizzazione di un corpo di fabbrica retrostante destinato a lavanderia con accesso esterno.

che ne consenta il collegamento. Bisognerà inoltre ripristinare i vani porta/finestra riportando il prospetto allo stato originario. Va inoltre considerata la demolizione del locale lavanderia di retroprostetto e presentata una CILA tardiva per regolarizzare le modifiche interne previa dismissione della cucina.
