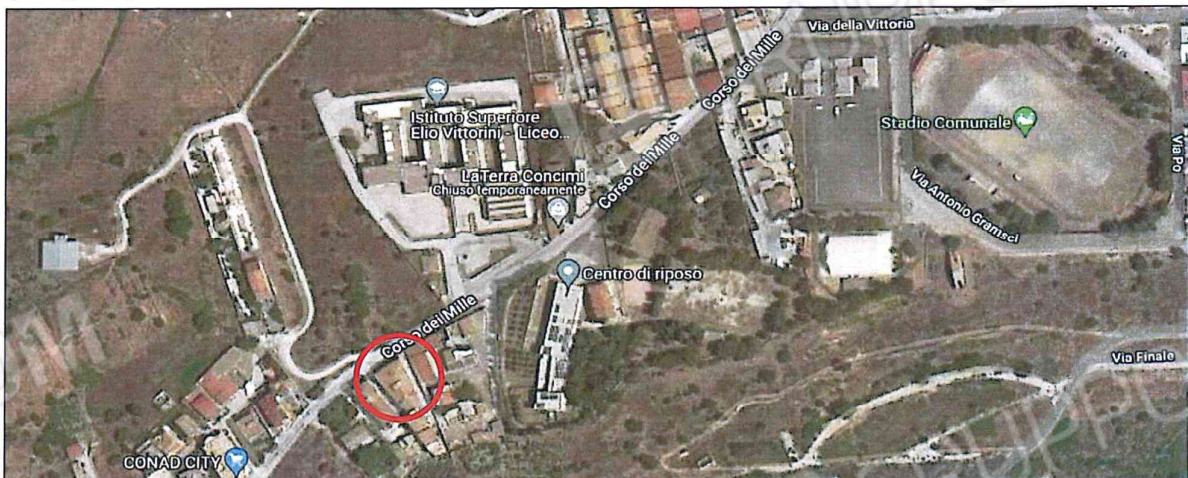
Foto 2 - Vista dall'alto tratta da Google Earth Pro con cerchiata la scala A dell'edificio condominiale, in cui al secondo piano si trova l'abitazione e al piano terra il garage. Nella c.da S. Antonio a bassa densità edilizia (zona B2/2) vi sono aree a verde, una scuola, un supermercato, il mercato settimanale e lo stadio comunale.
