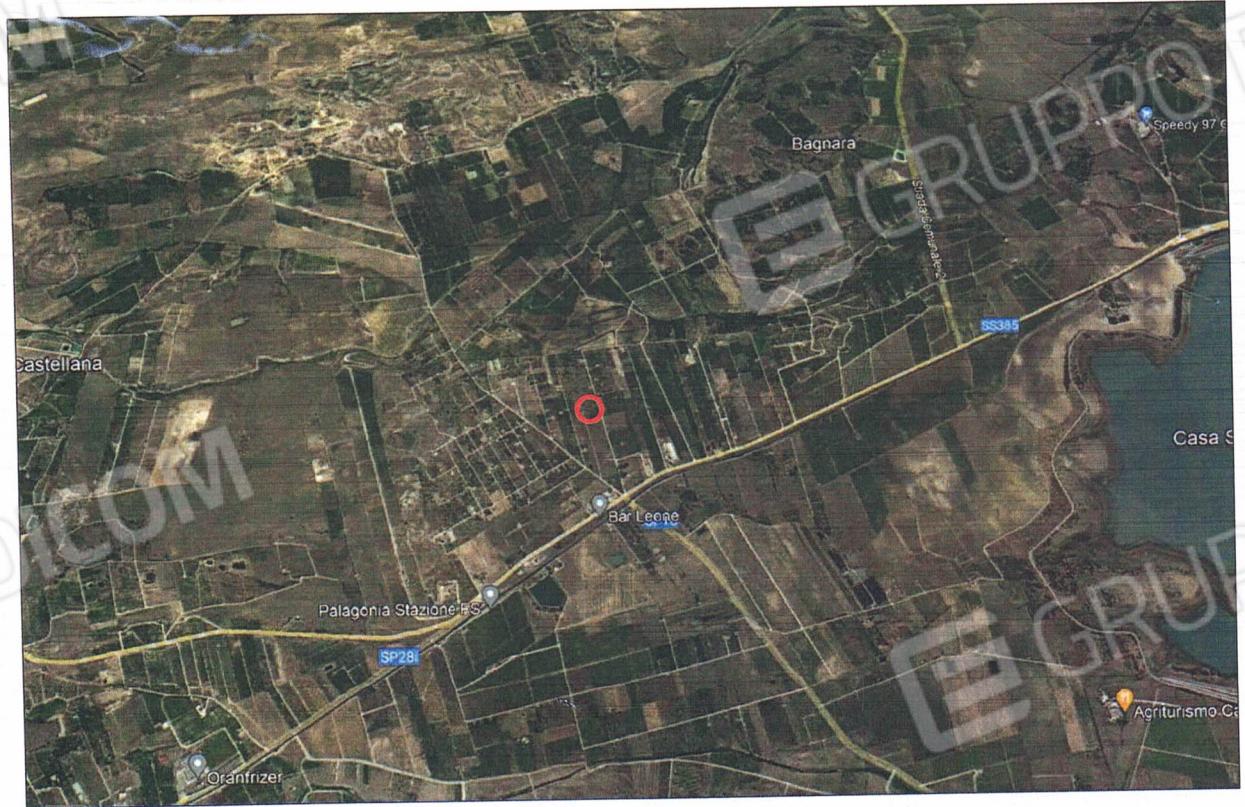
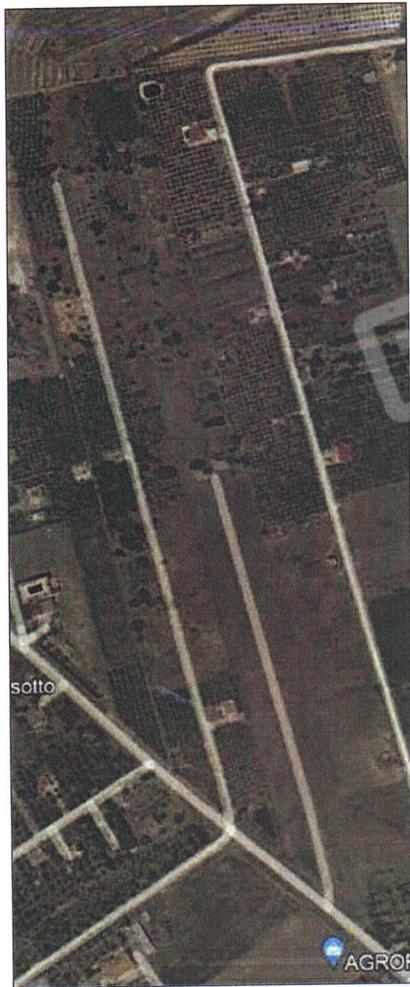
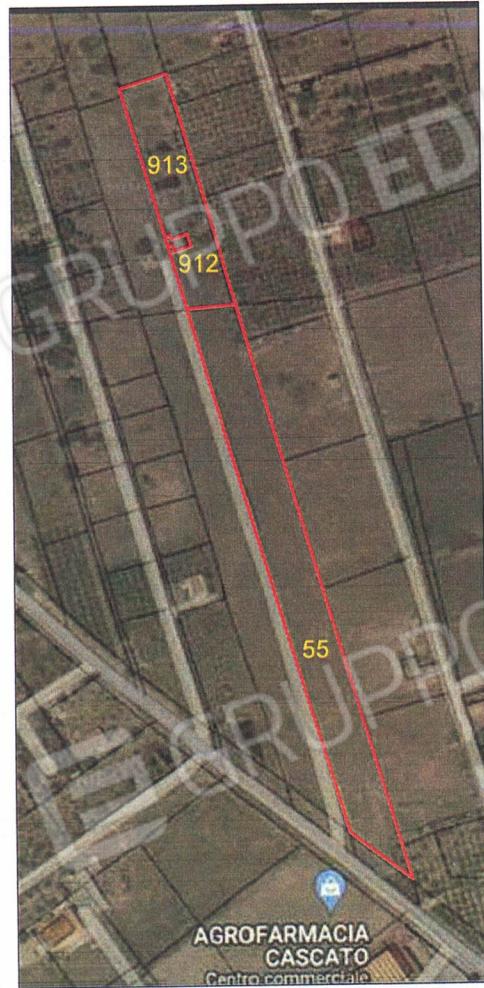
Foto 3-4 - Viste dall'alto tratte da Google Earth Pro e mappa satellitare di Google, con evidenziate le particelle di fabbricato e terreni di forma stretta e allungata, a cui si accede tramite stradella interpoderale.
