Unità Immobiliare oggetto di CTU -

Via Torino n 77 -

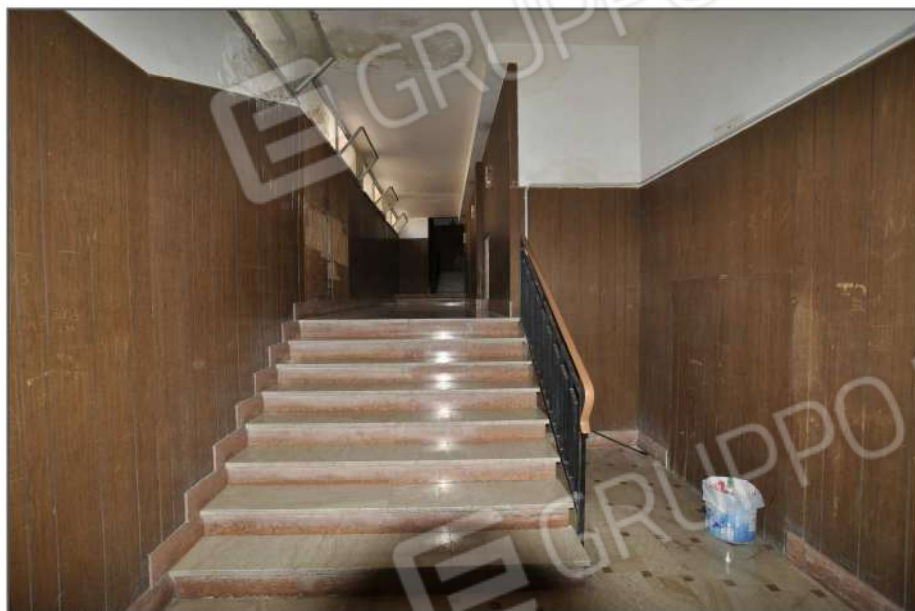
FOTO 2 - Androne Scala "B" -

**L'androne condominiale presenta evidenti danni da infiltrazione**, consistenti nel distacco di estese porzioni degli strati di superficie dai soffitti, intese come incamiciature e pitture. Talune zone presentano danni ancora più incisivi, consistenti nella caduta degli intonaci e nel danneggiamento delle pignatte dei solai. **Molte di queste zone risultano messe in sicurezza tramite puntelli e reti al fine di evitare eventuali danni a cose e persone in transito al di sotto.** La porzione di facciata dell'immobile prospiciente il cortile interno risulta quasi integralmente priva di rivestimento e di intonaco, con i mattoni forati a vista e in buona parte deteriorati, esponendo la facciata all'azione degli agenti atmosferici. Il balcone, puntellato in quanto pericolante, risulta a sua volta parzialmente crollato e integralmente privo di intonaco, con i ferri di armatura a vista e completamente ossidati. La situazione esposta impone pertanto un intervento urgente sia per evitare il definitivo crollo del balcone, sia che il prospetto, allo stato privo di qualsiasi capacità di protezione dell'ambiente interno domestico dagli agenti atmosferici, possa causare ulteriori danni da infiltrazione oltre quelli già riscontrati in sede di sopralluogo.
