## **DOCUMENTAZIONE FOTOGRAFICA**

# RILIEVO FOTOGRAFICO UNITÀ IMMOBILIARE FOGLIO 30

## PARTICELLA 714 SUBALTERNO 1

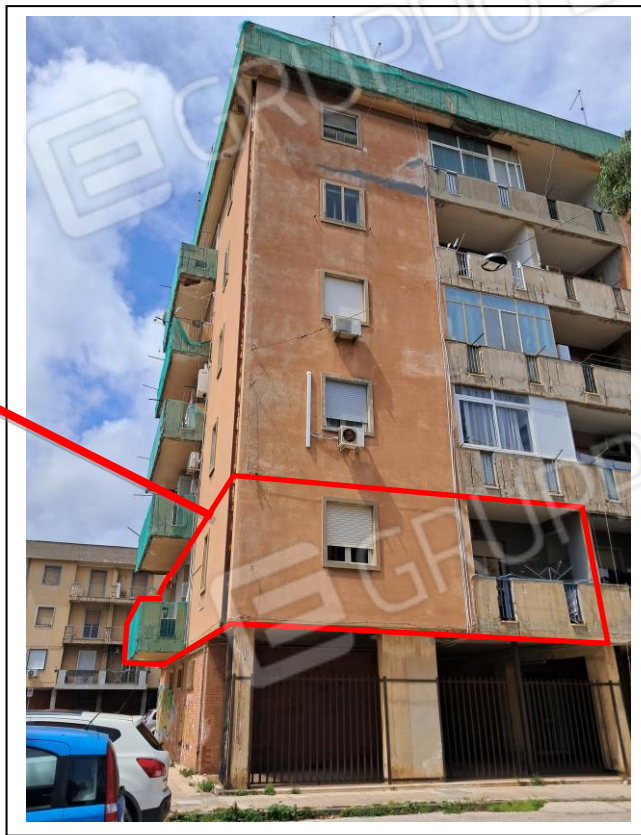
01. Vista prospettica della palazzina condominiale, con presenza di portico, recintato al piano terra, sul lato ingresso e presenza di marciapiede. In evidenza unità immobiliare Sub. 1 al piano I. Esposizione Nord-est.

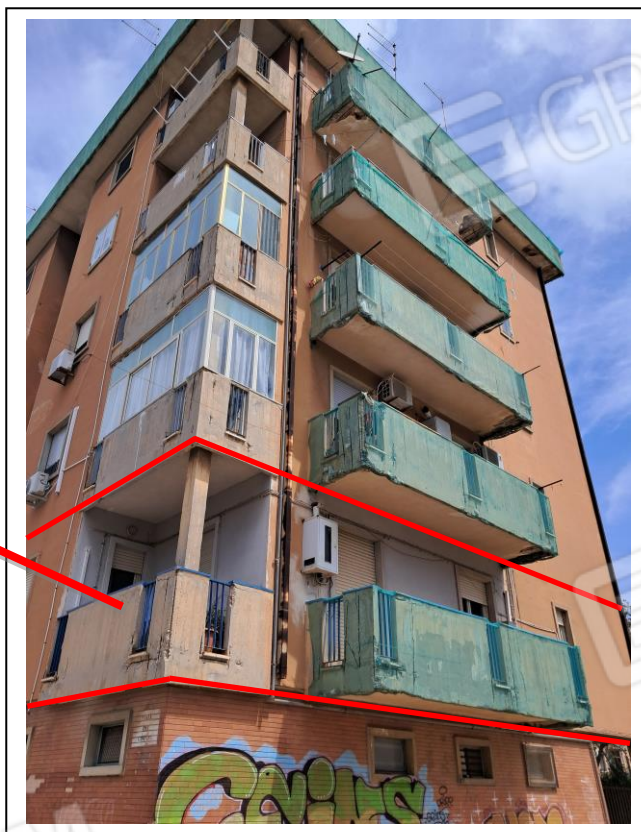
02. Vista prospettica della palazzina condominiale con evidenziato, al piano primo, appartamento (Sub. 1) con affaccio sul viale dei Comuni e su area esterna. Esposizione Sud.

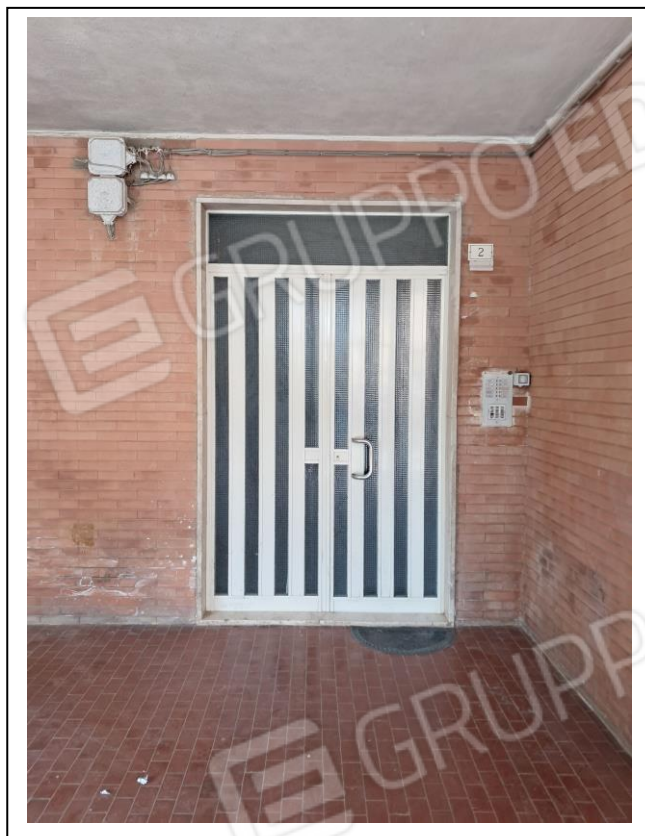
03. Portone d'ingresso alla palazzina condominiale di accesso all' unità immobiliare. Presenza di citofono.

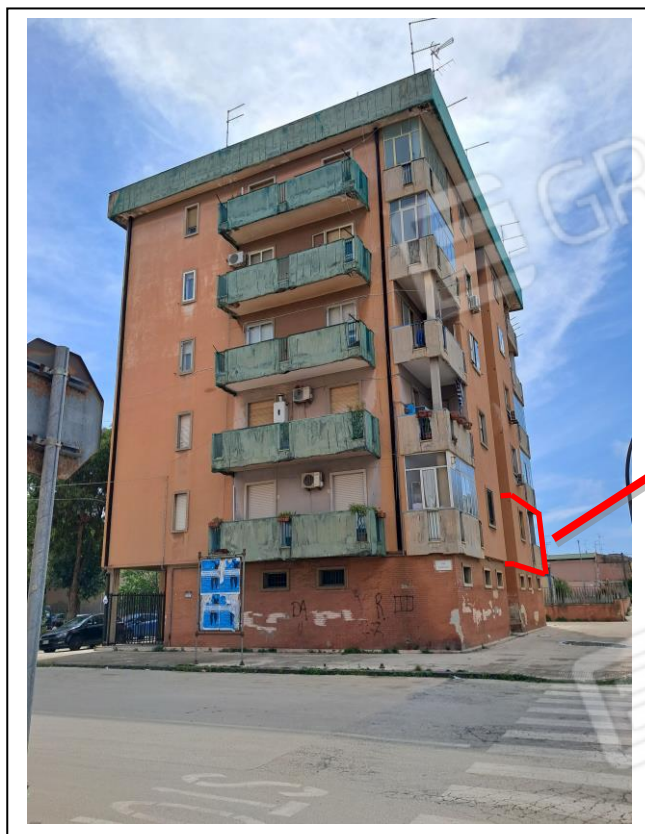
04. Vista prospettica dell'edificio condominiale, con affaccio sul viale dei Comuni e su via Ramacca, in evidenza appartamento identificato catastalmente con subalterno 1 (sub.1) piano I. Esposizione Nord-Ovest.

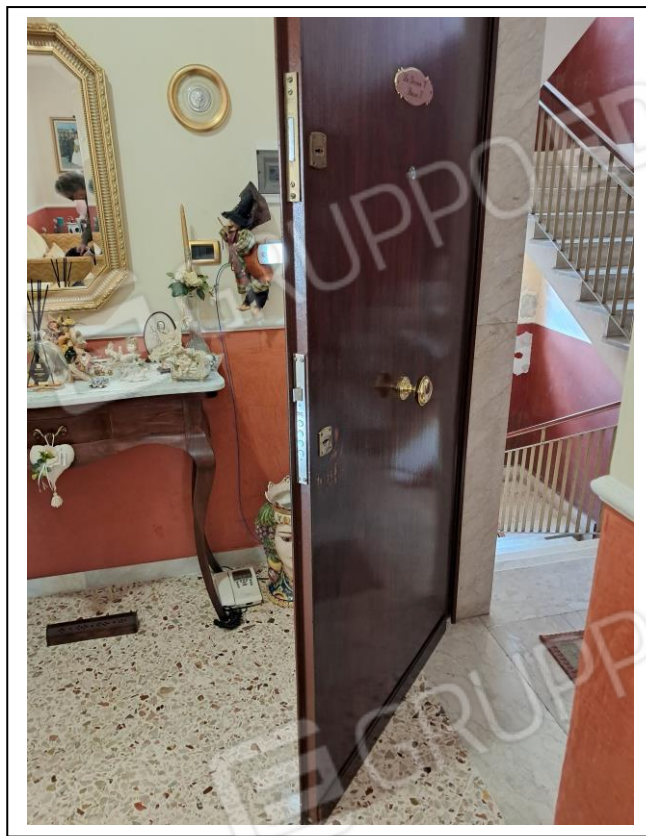
05. Ingresso all'unità immobiliare, vista su porta blindata di accesso dal pianerottolo condominiale. Vista verso lato ovest.

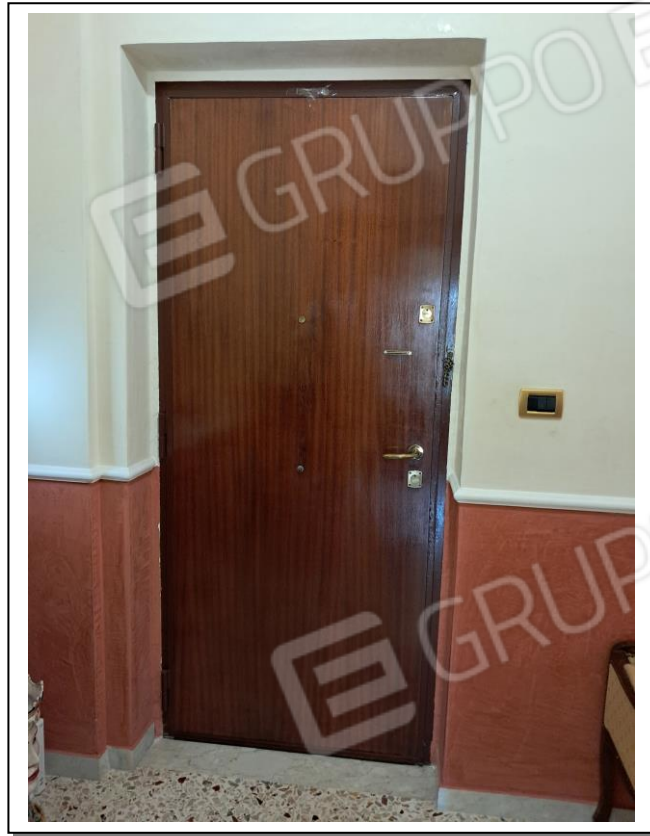
07. Interno dell'unità immobiliare con vista verso lato ovest. Vano unico di ingresso/salone/soggiorno, con vista su porta di ingresso.

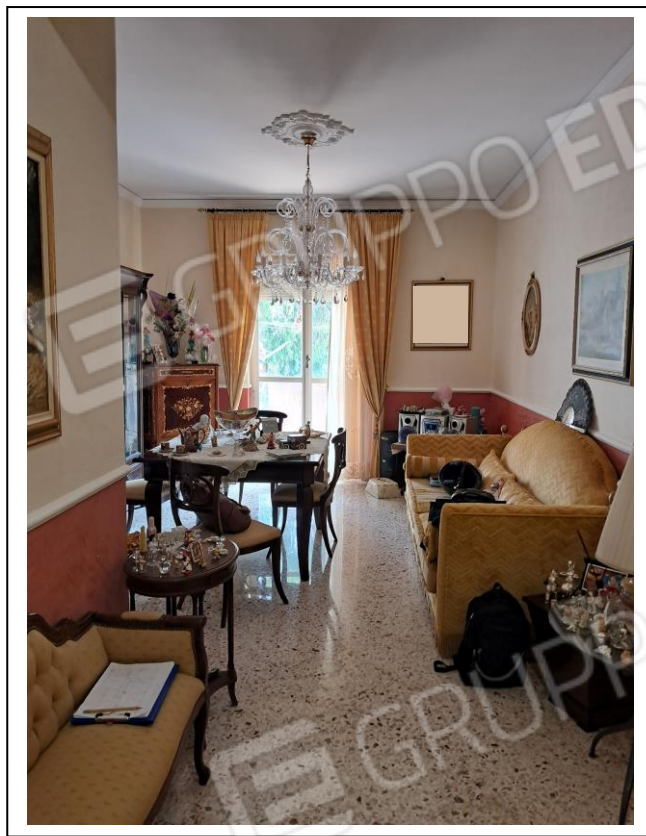
08. Interno dell'unità immobiliare con vista verso lato nord-est, vano unico di ingresso/salone/soggiorno, in foto porta-finestra con accesso su balcone esterno.

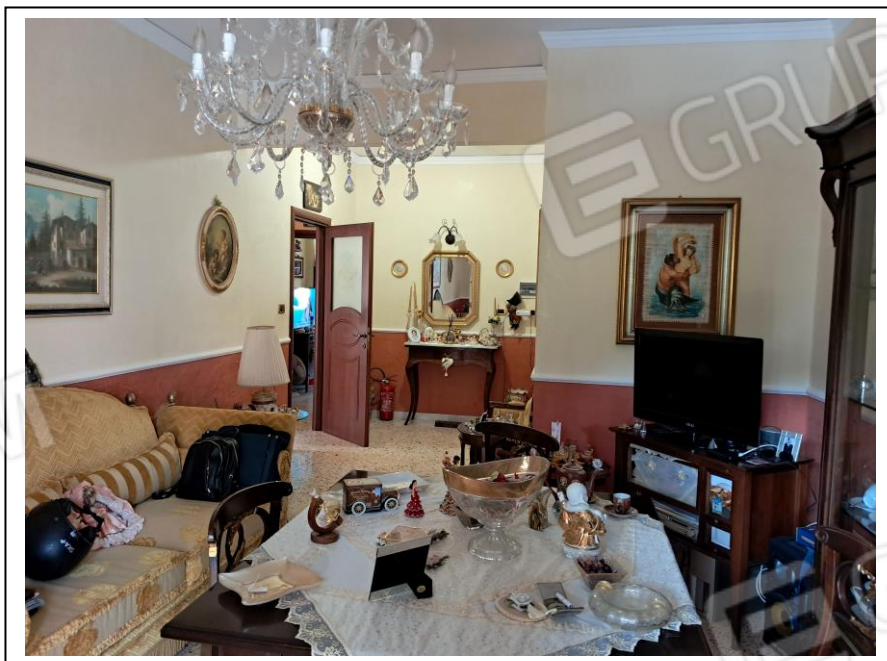
09. Interno dell'unità immobiliare con vista verso lato sud. Vano unico di ingresso/salone/soggiorno, in foto porta di accesso al corridoio.

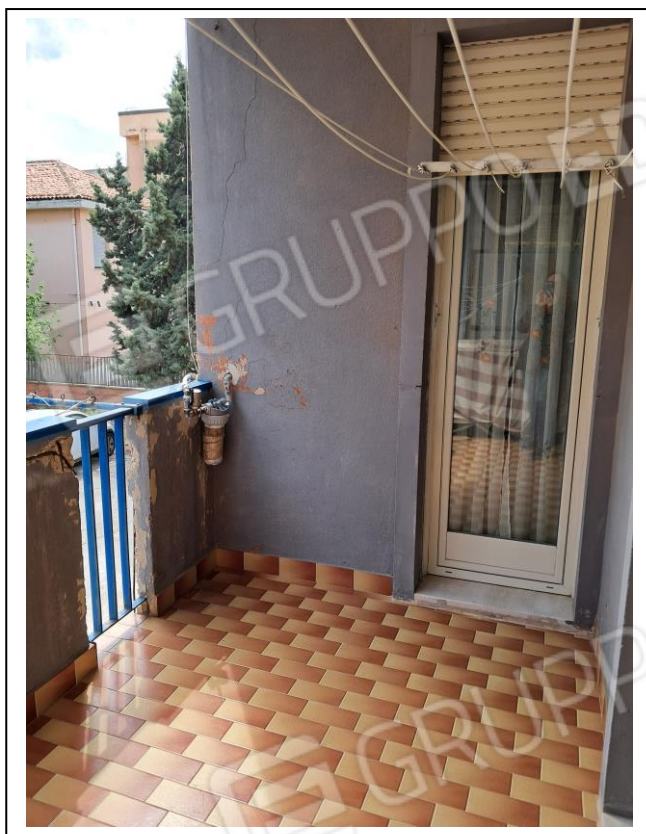
10. Esterno dell'unità immobiliare con vista verso lato sud-est, balcone incassato.

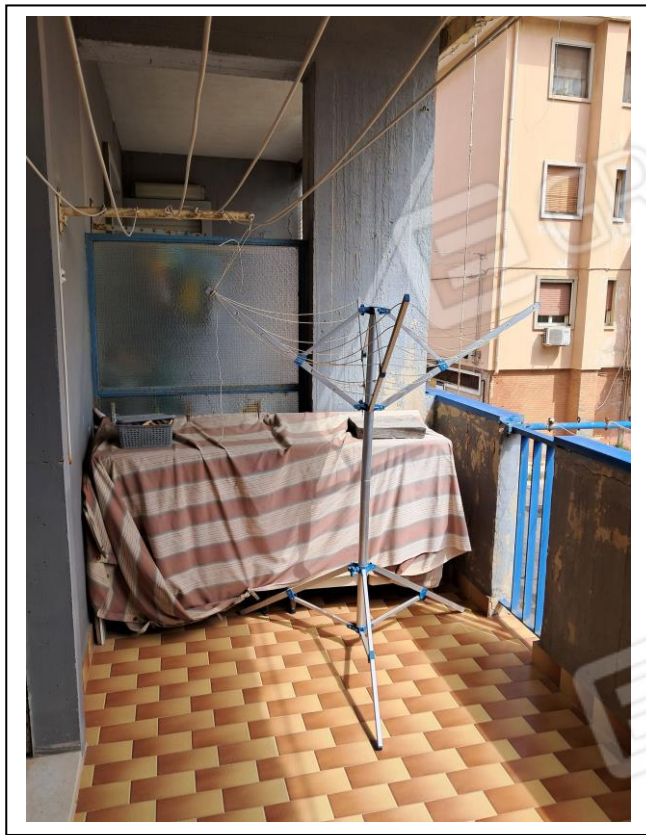
11. Esterno dell'unità immobiliare con vista verso lato nord-ovest, balcone incassato.

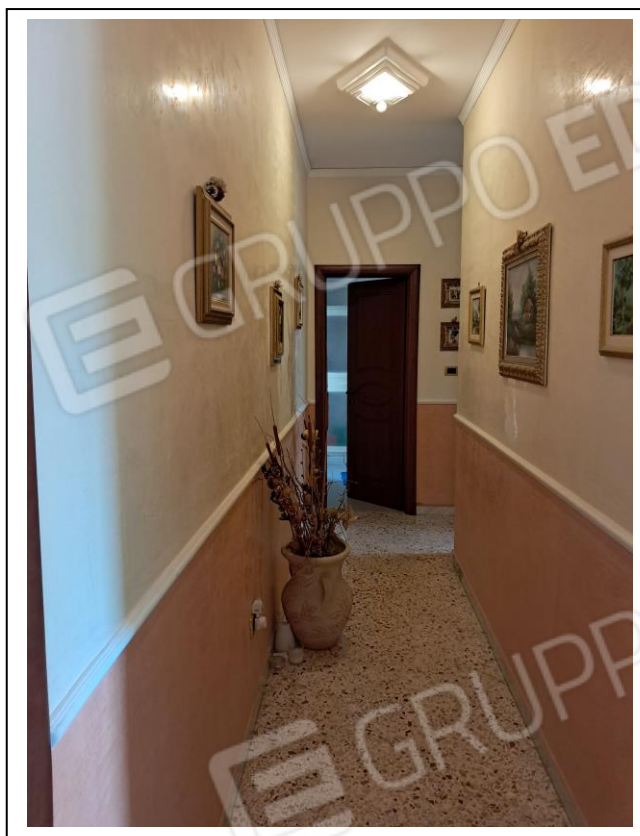
12. Interno dell'unità immobiliare con vista verso lato nord-est.

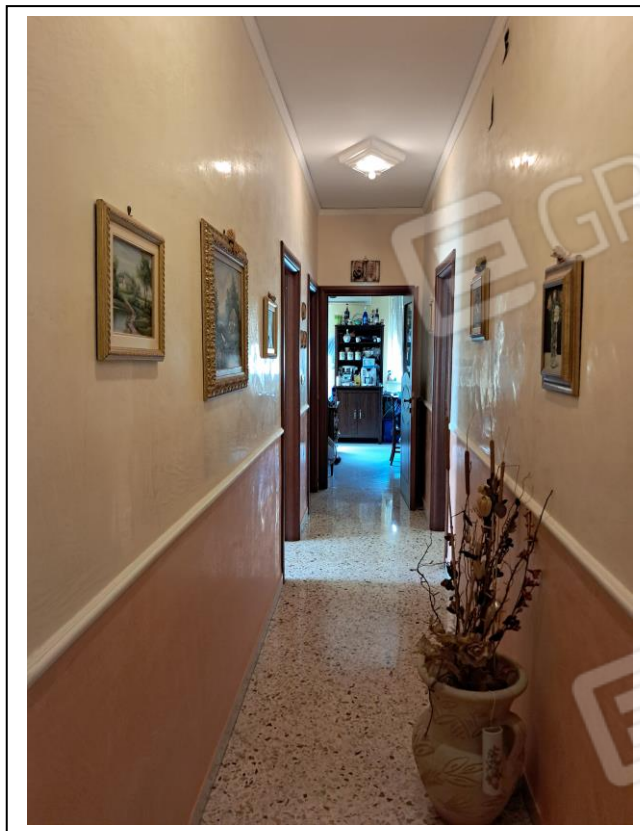
13. Interno dell'unità immobiliare con vista verso lato sud-ovest.

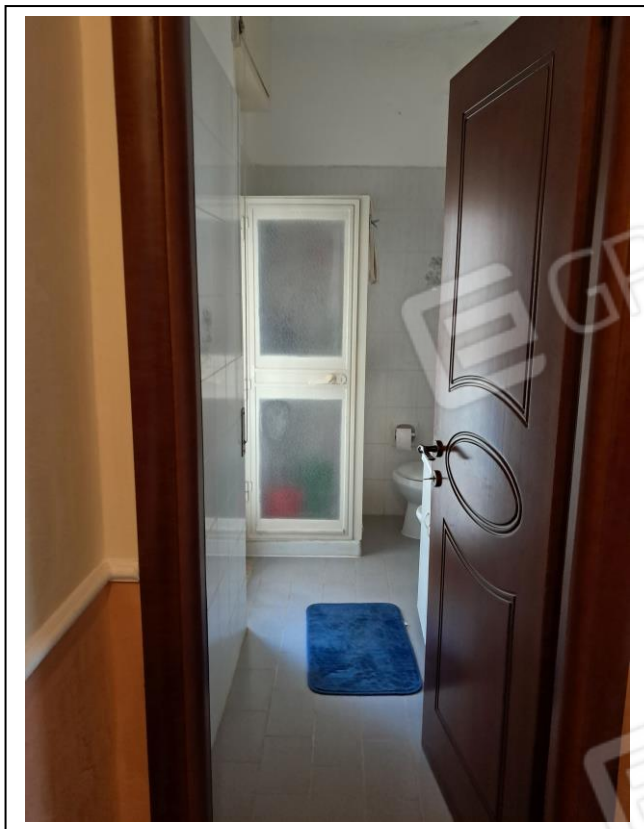
14. Interno dell'unità immobiliare con vista verso lato nord-est. Vano servizio igienico.

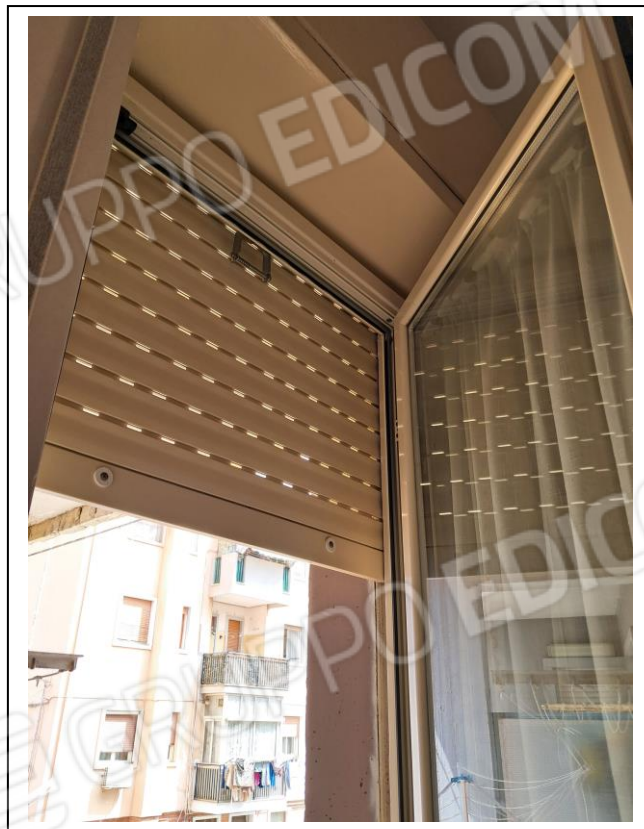
15. Interno dell'unità immobiliare con vista verso lato nord-ovest. Servizio igienico, particolare su porta-finestra di accesso al balcone.

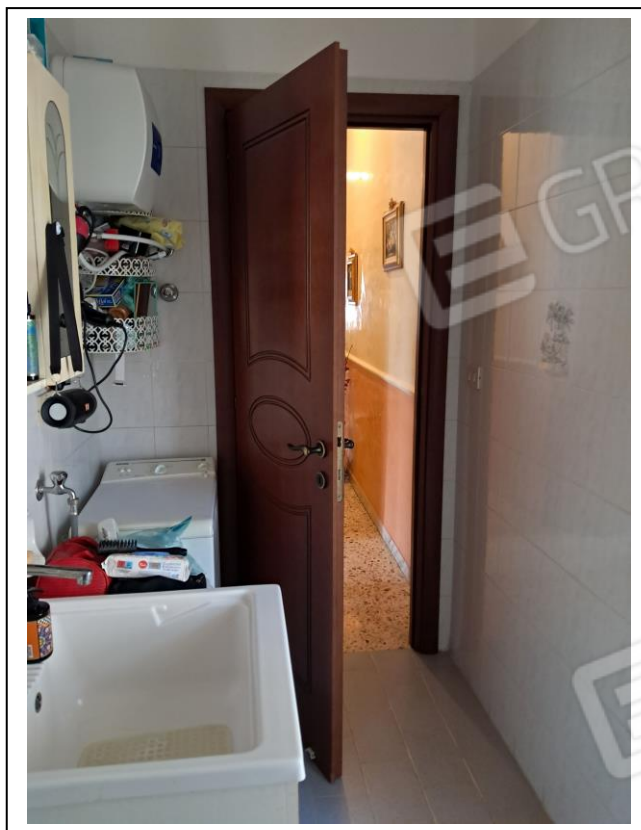
16. Interno dell'unità immobiliare con vista verso lato sud-ovest. Vano servizio igienico, foto verso porta di accesso.

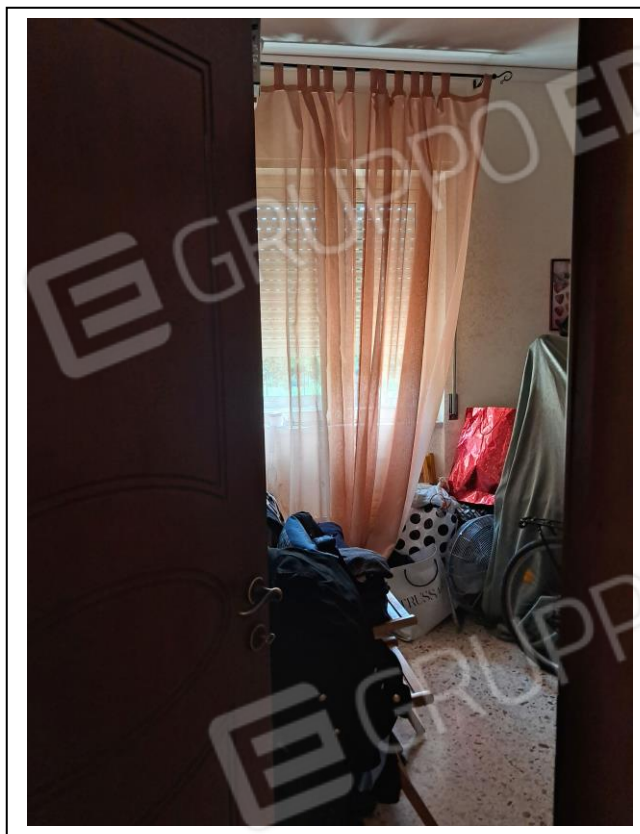
17. Interno u.i. con vista verso lato nord-est, camera letto singola, presenza di finestra con affaccio su via Ramacca.

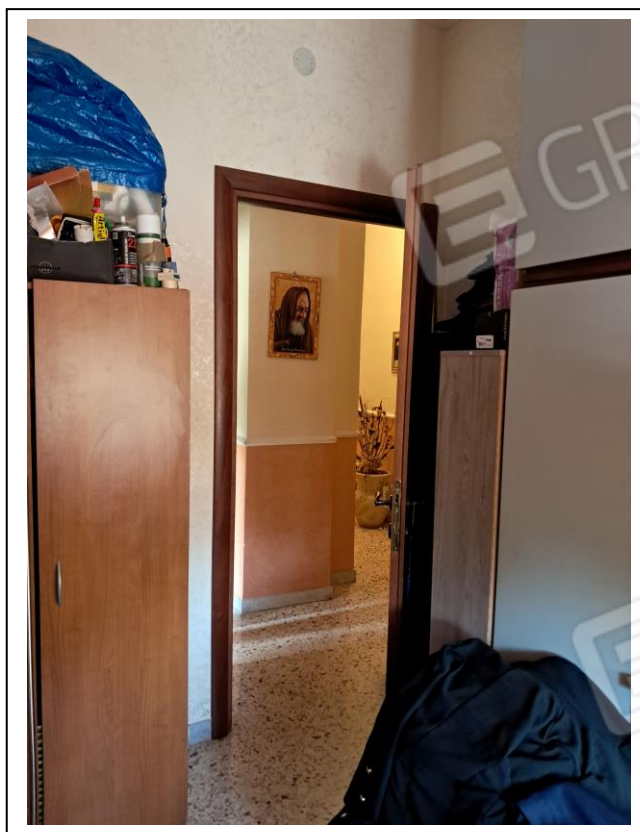
18. Interno u.i. con vista verso lato ovest, camera letto singola, in foto porta di accesso al vano.

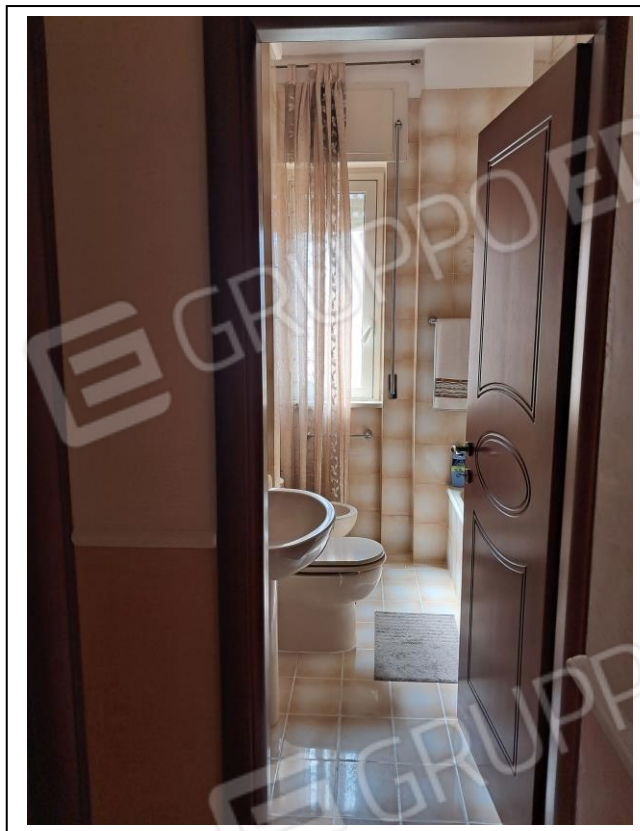
19. Servizio igienico dell'unità immobiliare con vista verso lato S-E, in foto porta di accesso e finestra con affaccio su area esterna.

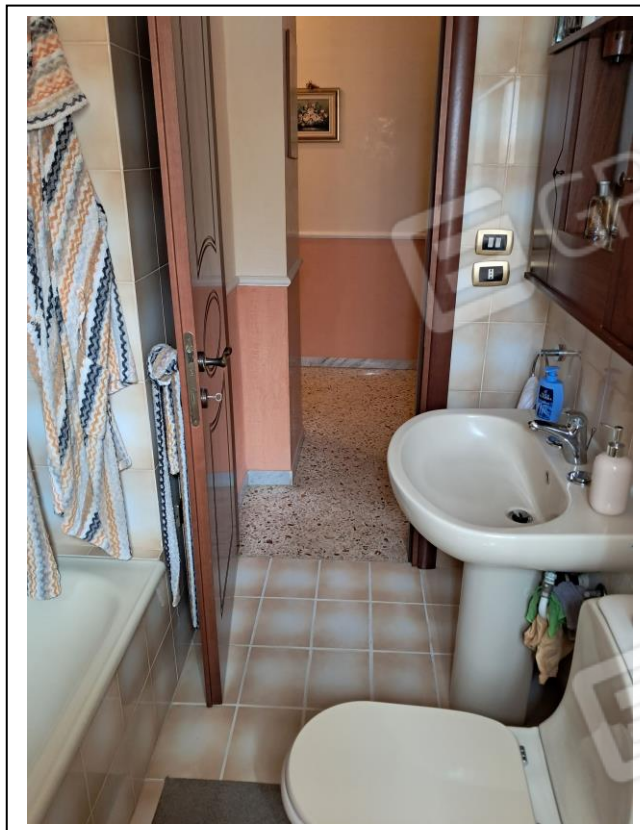
20. Servizio igienico dell'unità immobiliare con vista verso lato N-O, in foto porta di accesso al vano.

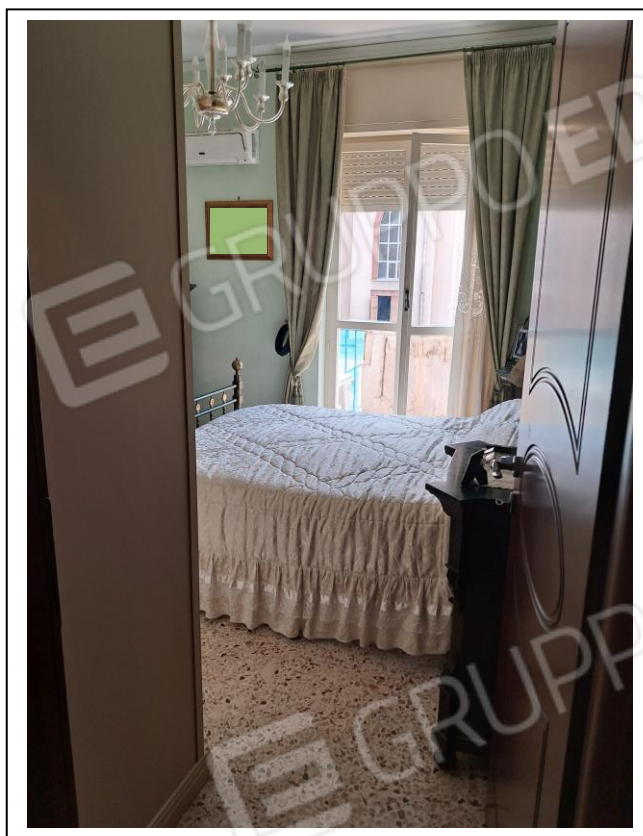
21. Interno u.i. con vista verso lato sud-est, in foto porta di ingresso al vano e porta-finestra di accesso al balcone in aggetto. Presenza pompa di calore a parete.

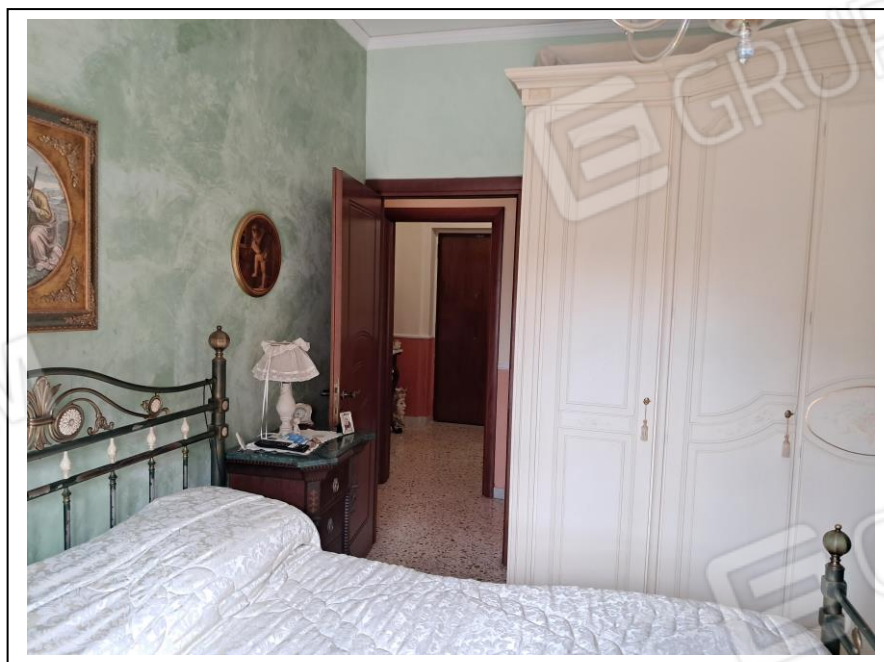
22. Interno dell'unità immobiliare con vista verso lato ovest, verso di porta di accesso al vano.

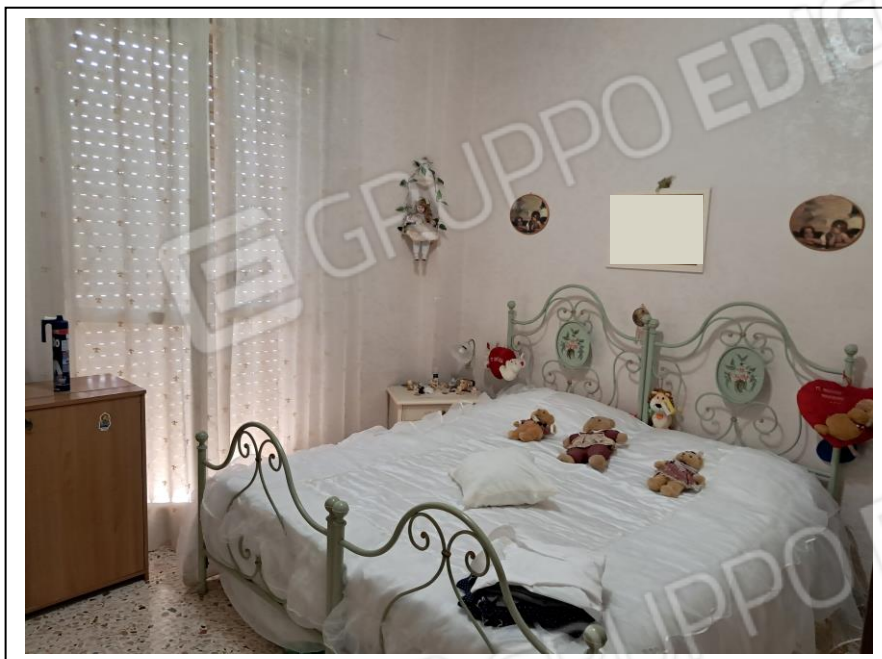
26. Interno dell'unità immobiliare con vista verso lato sud-est. Vano camera letto doppia. In foto porta-finestra di accesso al balcone in aggetto.

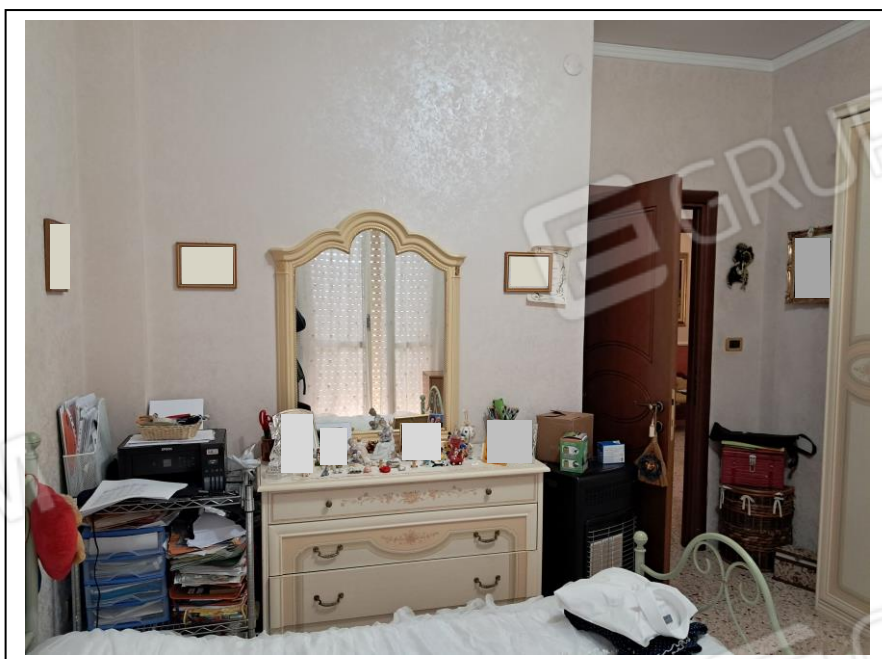
27. Interno dell'unità immobiliare con vista verso lato nord-ovest. Vano camera letto doppia. In foto porta di accesso al vano.

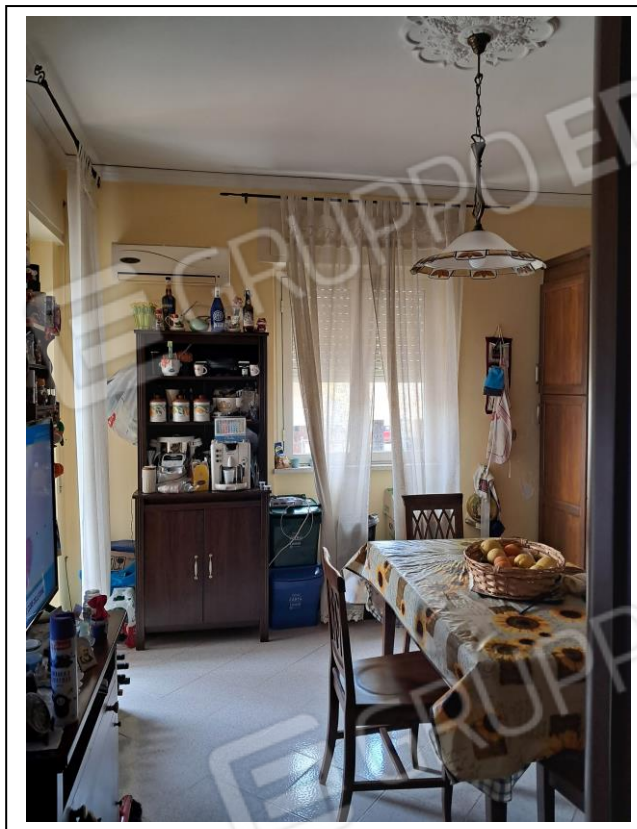
28. Interno dell'unità immobiliare con vista verso lato sud-ovest, presenza di finestra con affaccio sul viale dei Comuni. Presenza pompa di calore a parete.

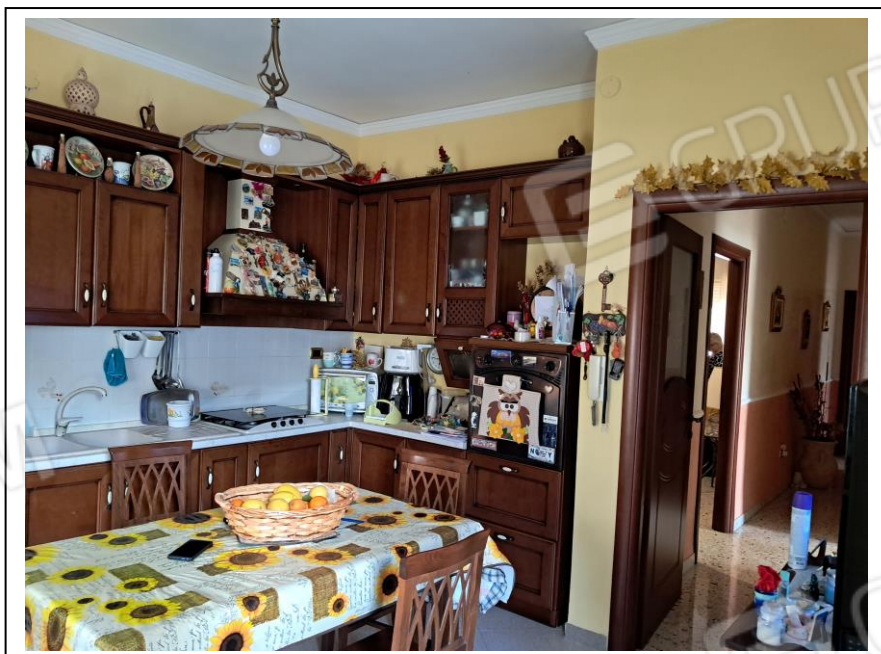
29. Interno dell'unità immobiliare con vista verso lato nord. Vano cucina. In foto porta di accesso al vano.

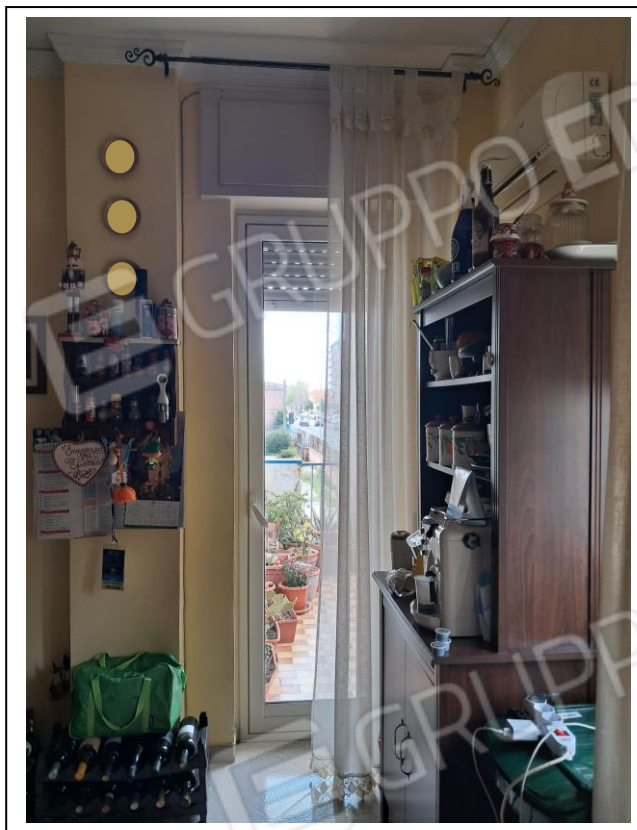
30. Interno dell'unità immobiliare con vista verso lato sud-est, porta-finestra di accesso al balcone incassato. Presenza pompa di calore a parete.

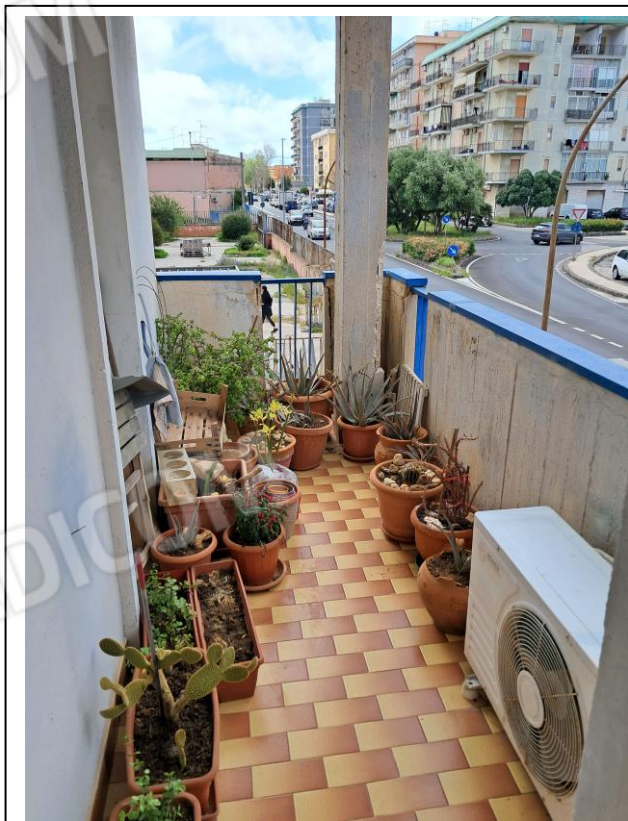
31. Esterno dell'unità immobiliare con vista verso lato sud-est, balcone incassato su viale dei Comuni.

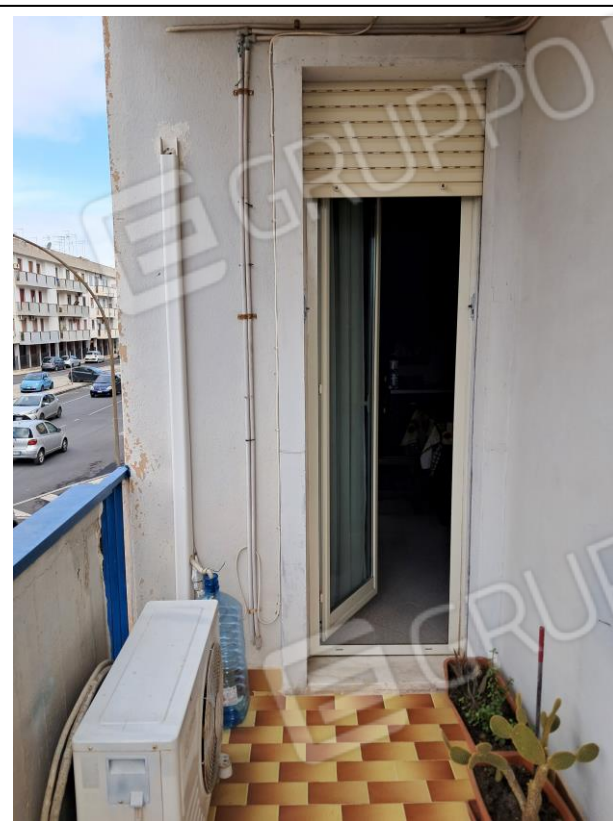
32. Esterno dell'unità immobiliare con vista verso lato nord-ovest, balcone incassato su viale dei Comuni.

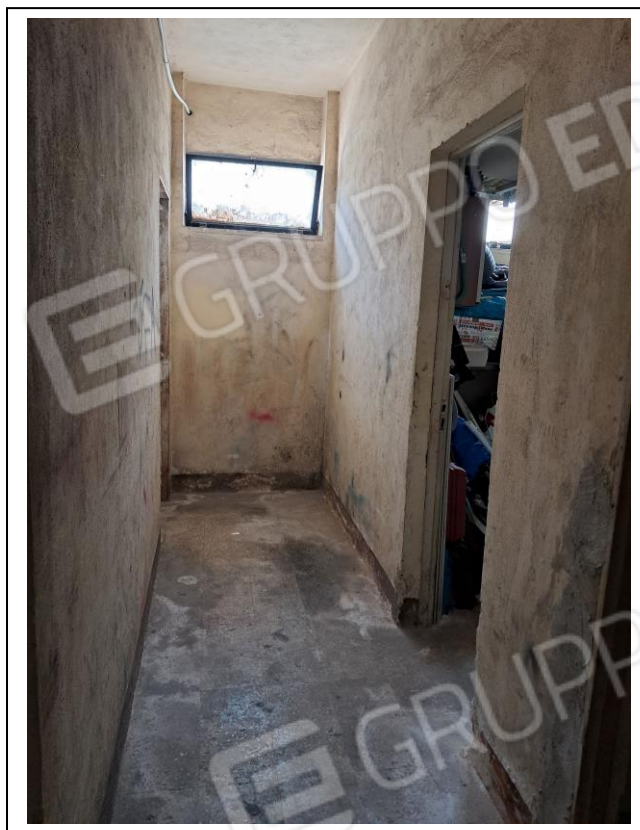
33. Percorso di accesso al ripostiglio al p.t. annesso all'u.i. con vista verso lato sud-ovest.

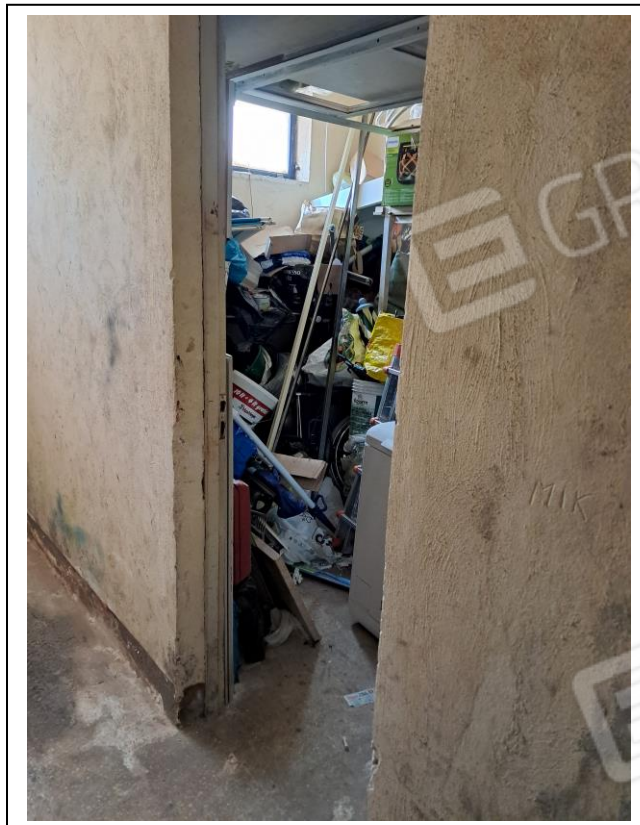
34. Porta di accesso al ripostiglio al p.t. annesso all'u.i. con vista verso lato ovest, presenza di piccola finestra con apertura a vasistas.

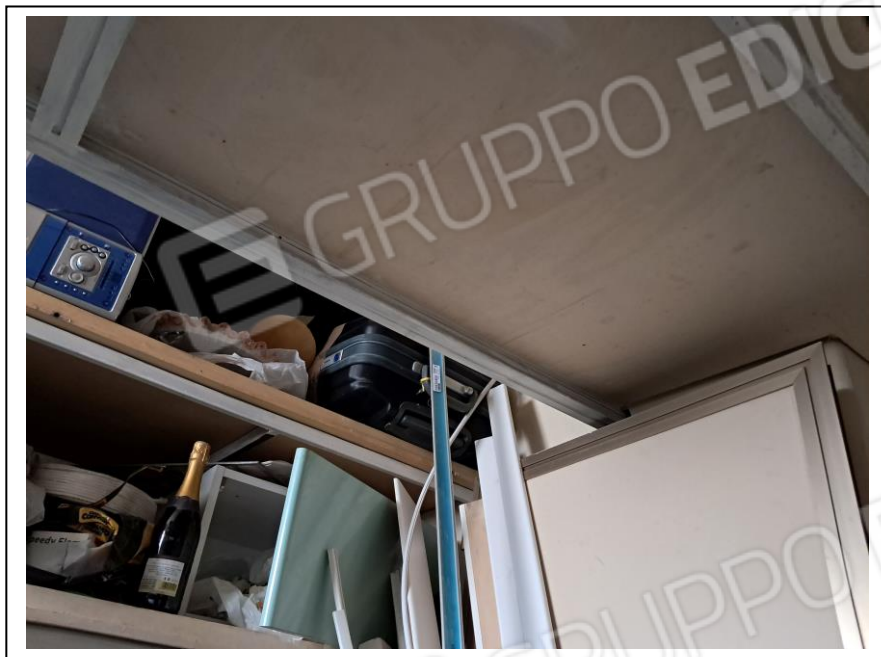
35. Interno del ripostiglio al p.t. annesso all'u.i. con vista verso lato nord-ovest. Particolare scaffali per deposito oggetti vari.
