Tribunale di Massa
PROCEDURA DI ESECUZIONE IMMOBILIARE

ALLEGATI AL RAPPORTO DI VALUTAZIONE

ALLEGATO 4

DOCUMENTAZIONE FOTOGRAFICA

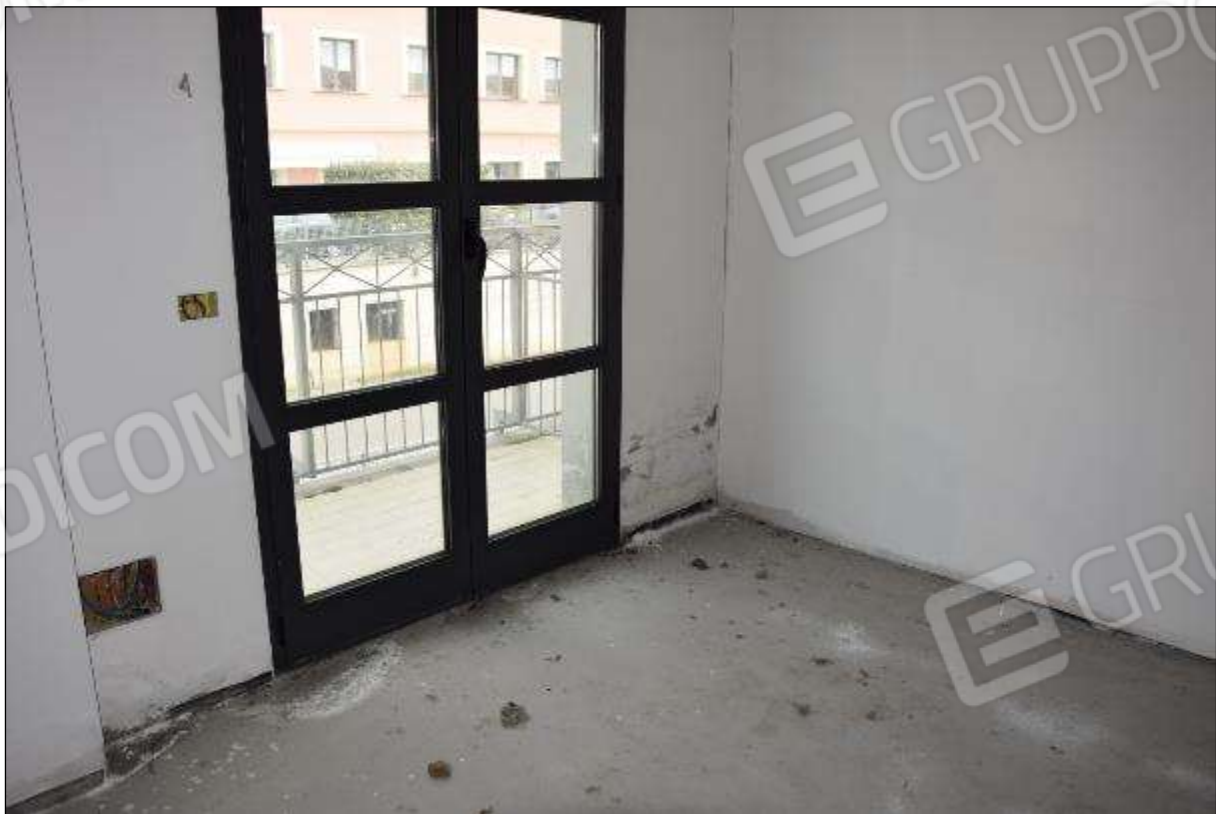
FOTO 90 – particolare - infiltrazioni d'acqua dalla terrazza
