DIFFORMITA' e VIZI EDILIZI RISCONTRATI  
NELL' EDIFICIO OGGETTO DI ESECUZIONE  
IMMOBILIARE

Loreggia (PD) - Via Malfattini n. 13

Rif. Es Imm. n. 544/2017

Dicembre 2018

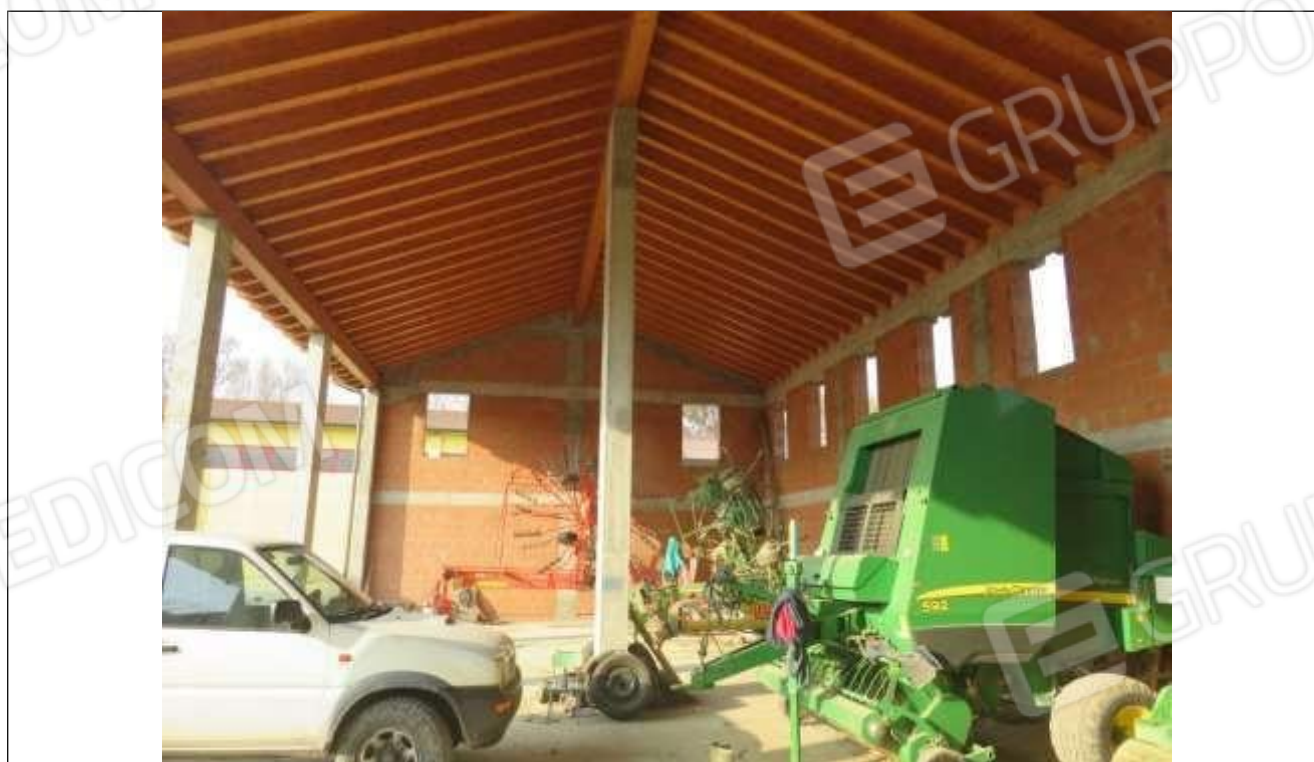
44 Altra vista dell'annesso;

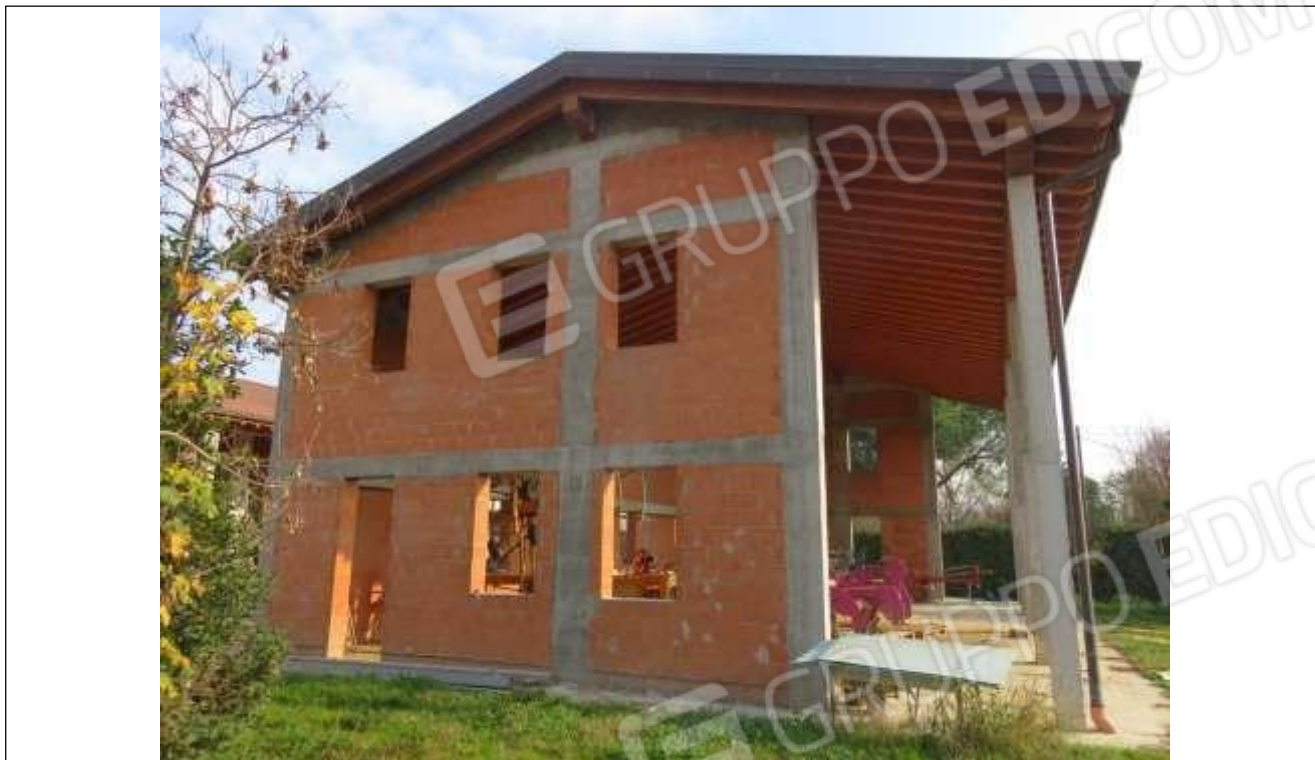
**51** Vista del fronte Ovest dell'immobile 3;

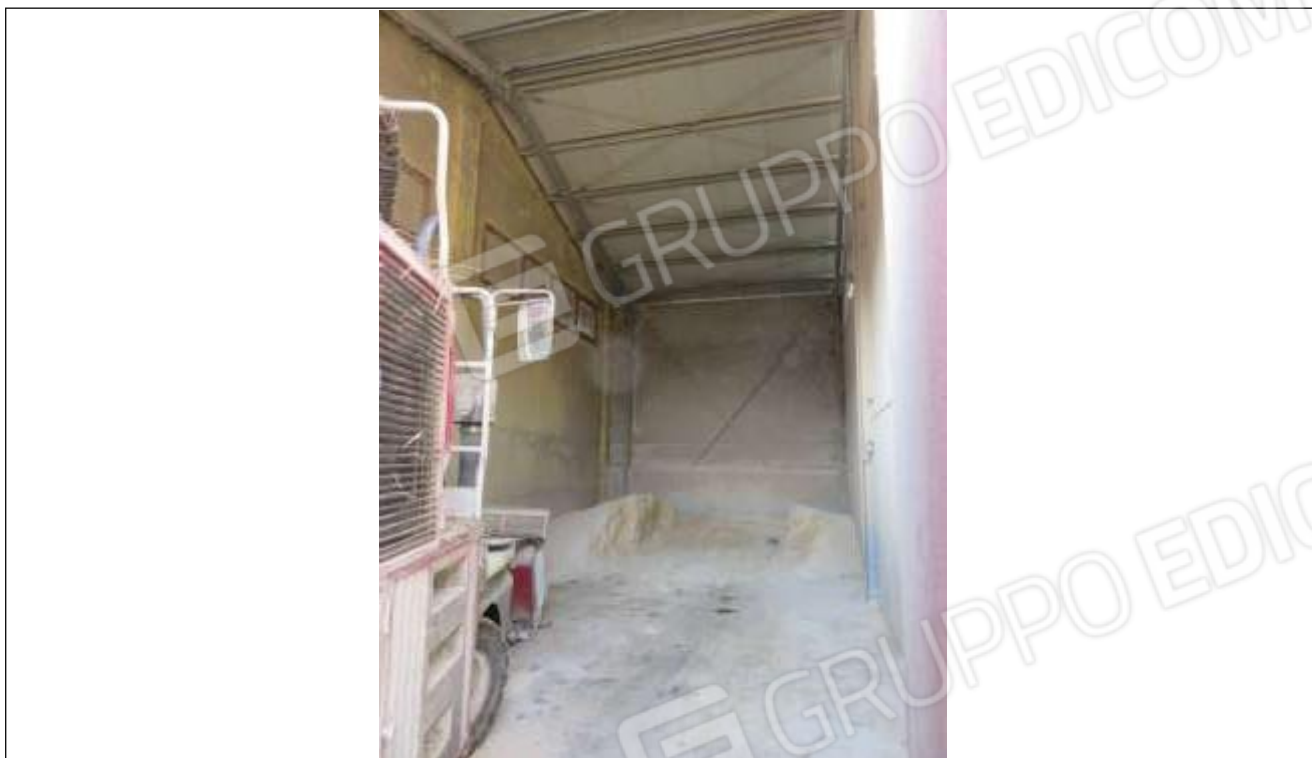
**57** Vista interna della porzione in ampliamento;

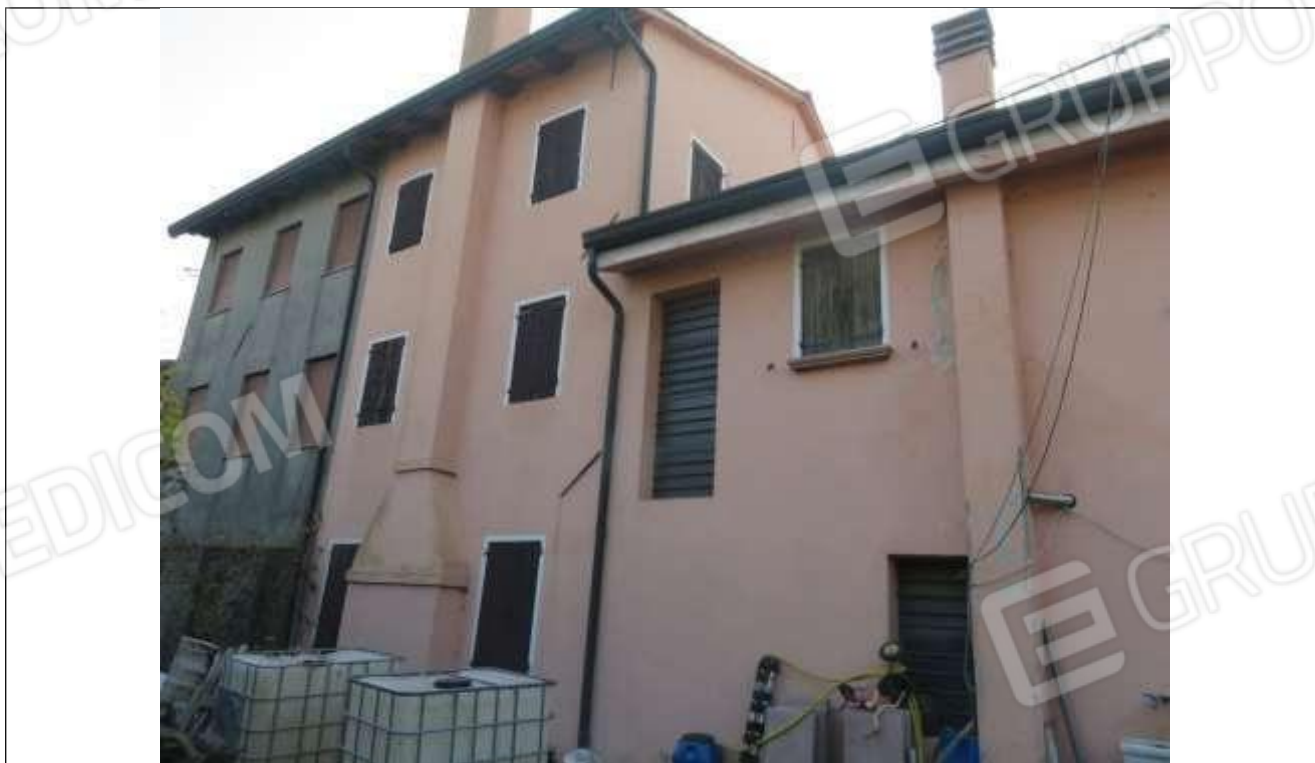
66 Vista del fronte Nord dell'immobile 1 -abitazione;

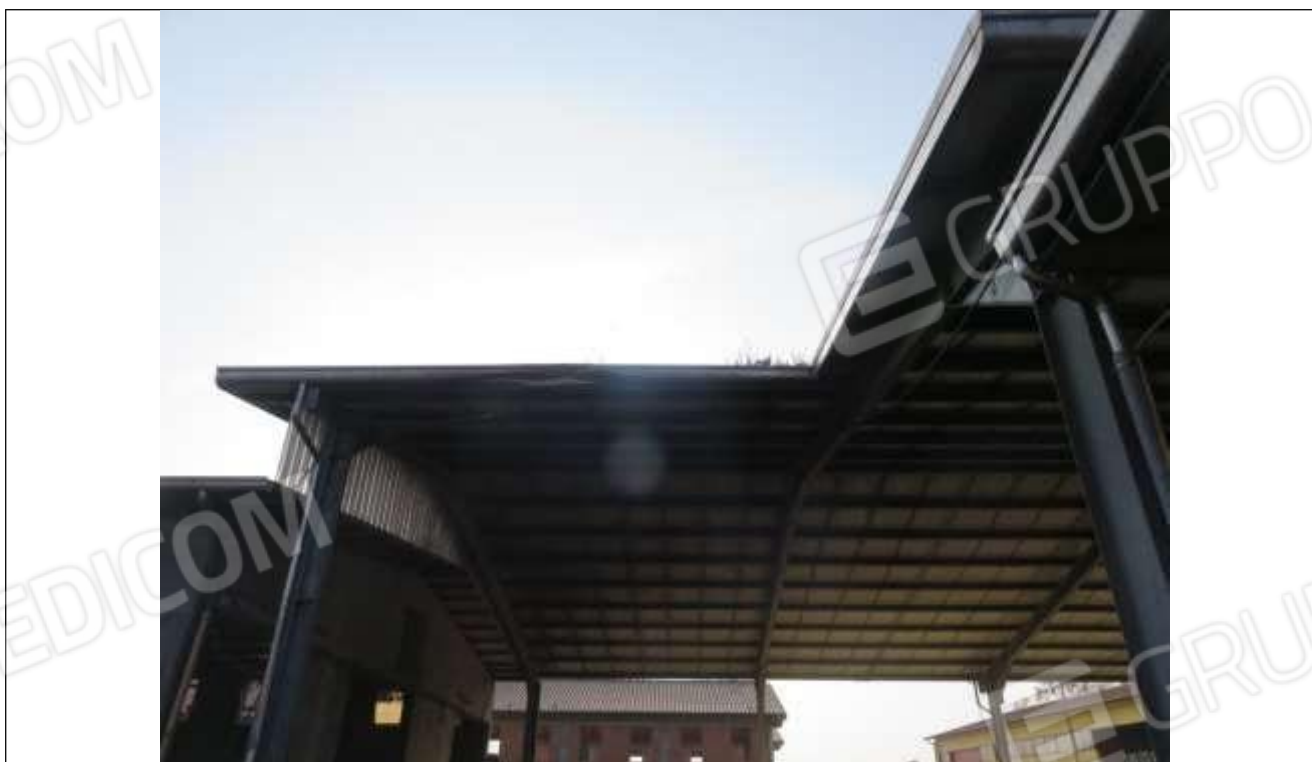
76 Vista lato Nord, della tettoia aperta (immobile 5);

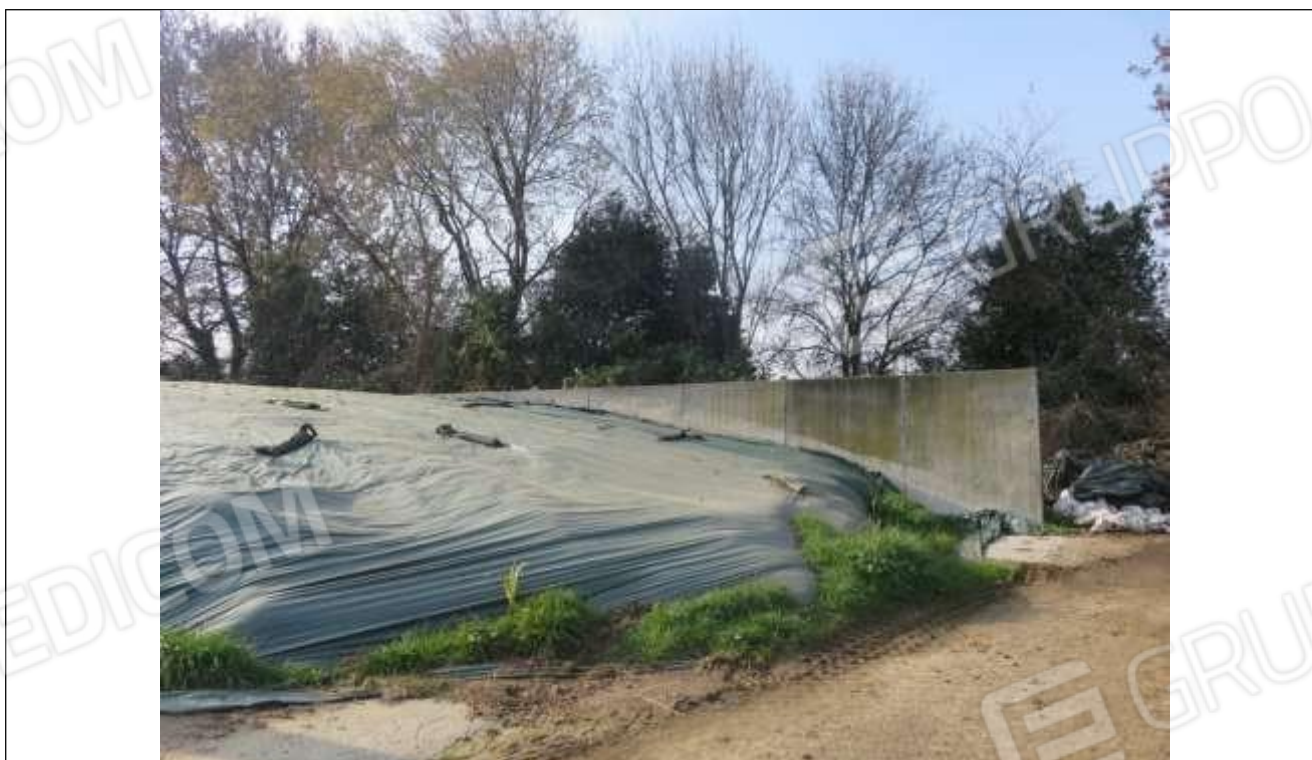
80 Altra vista della concimaia oggetto di demolizione;

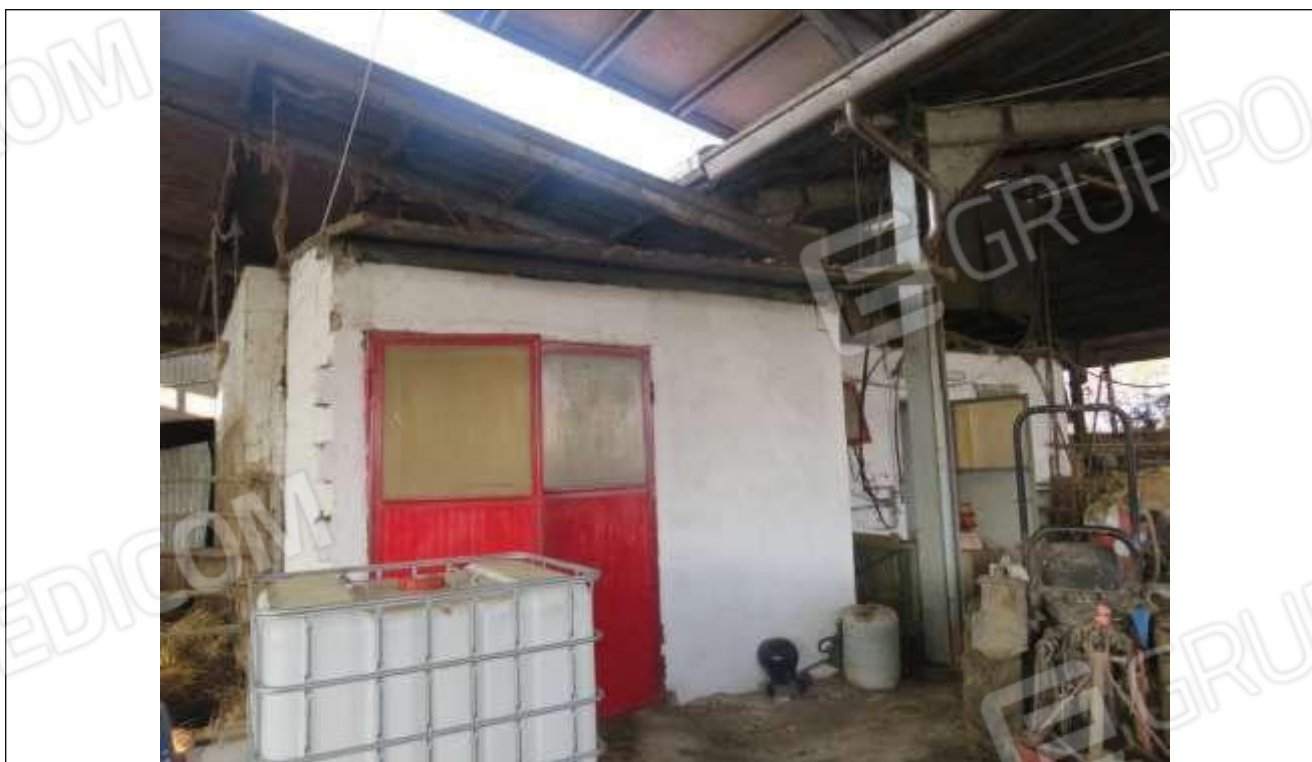
**88** Vista dell'ingresso alla sala macchine;

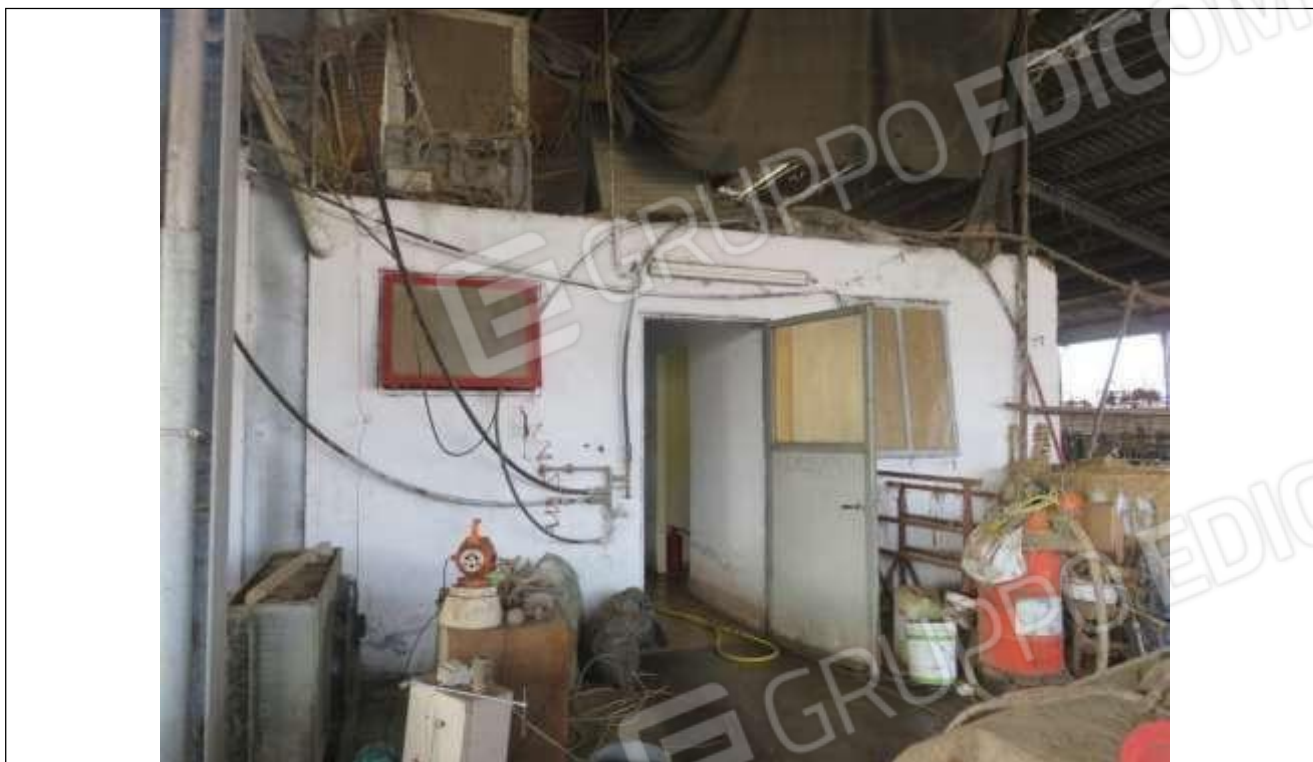
89 Vista dell'ingresso agli uffici;

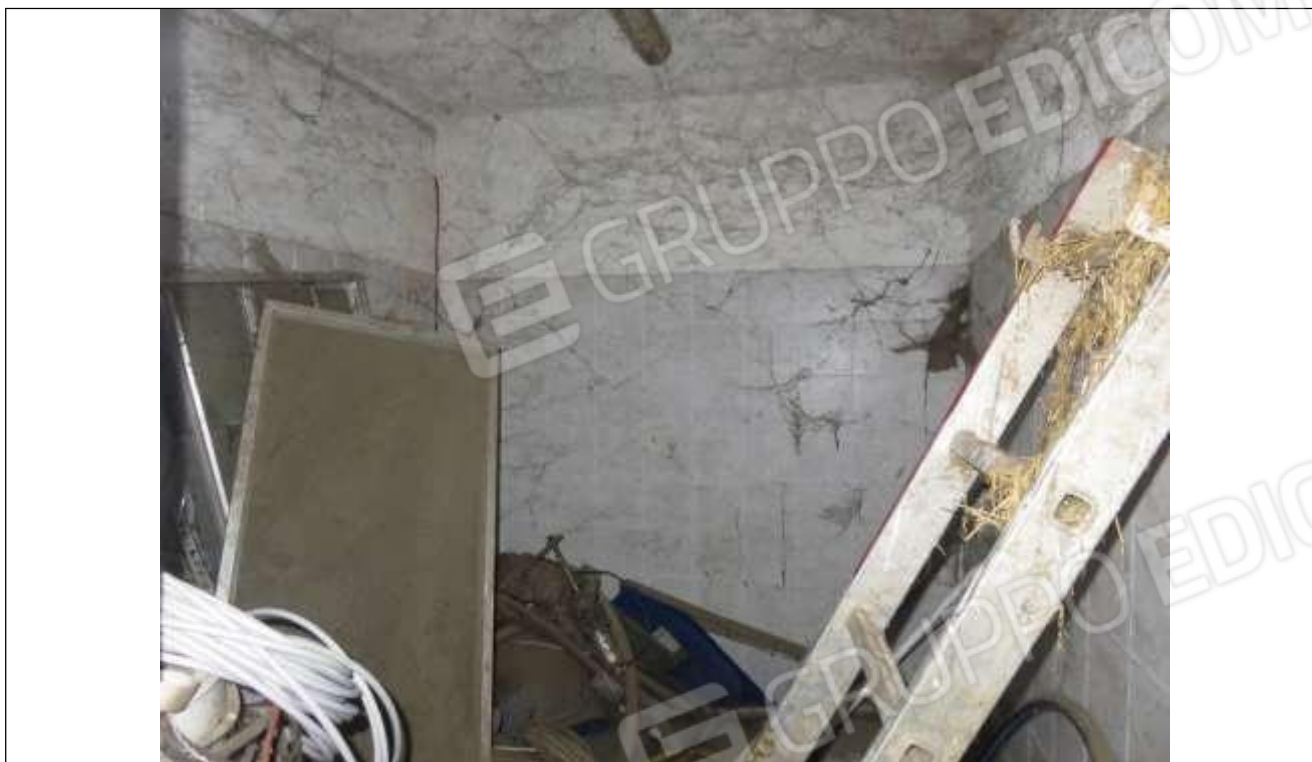
**91** Vista del disimpegno;

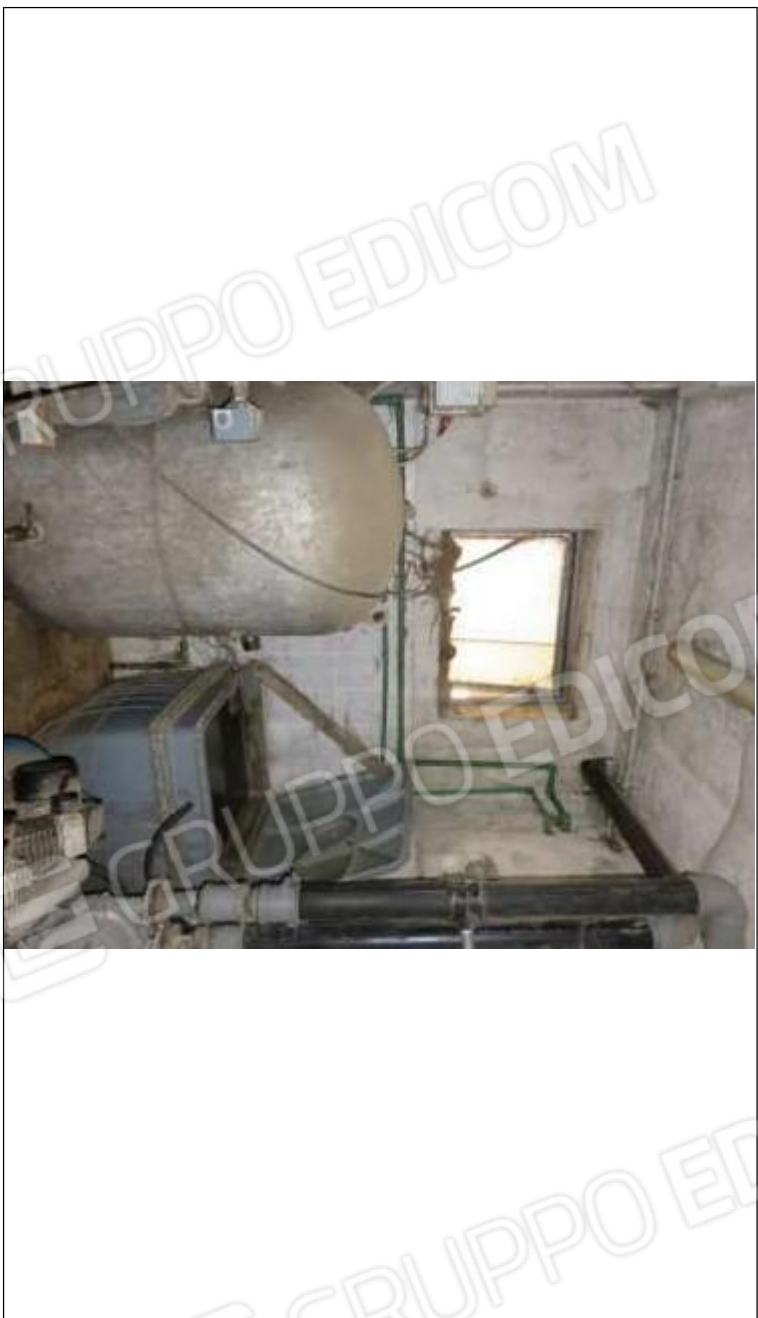
93 Vista di una sala macchine;

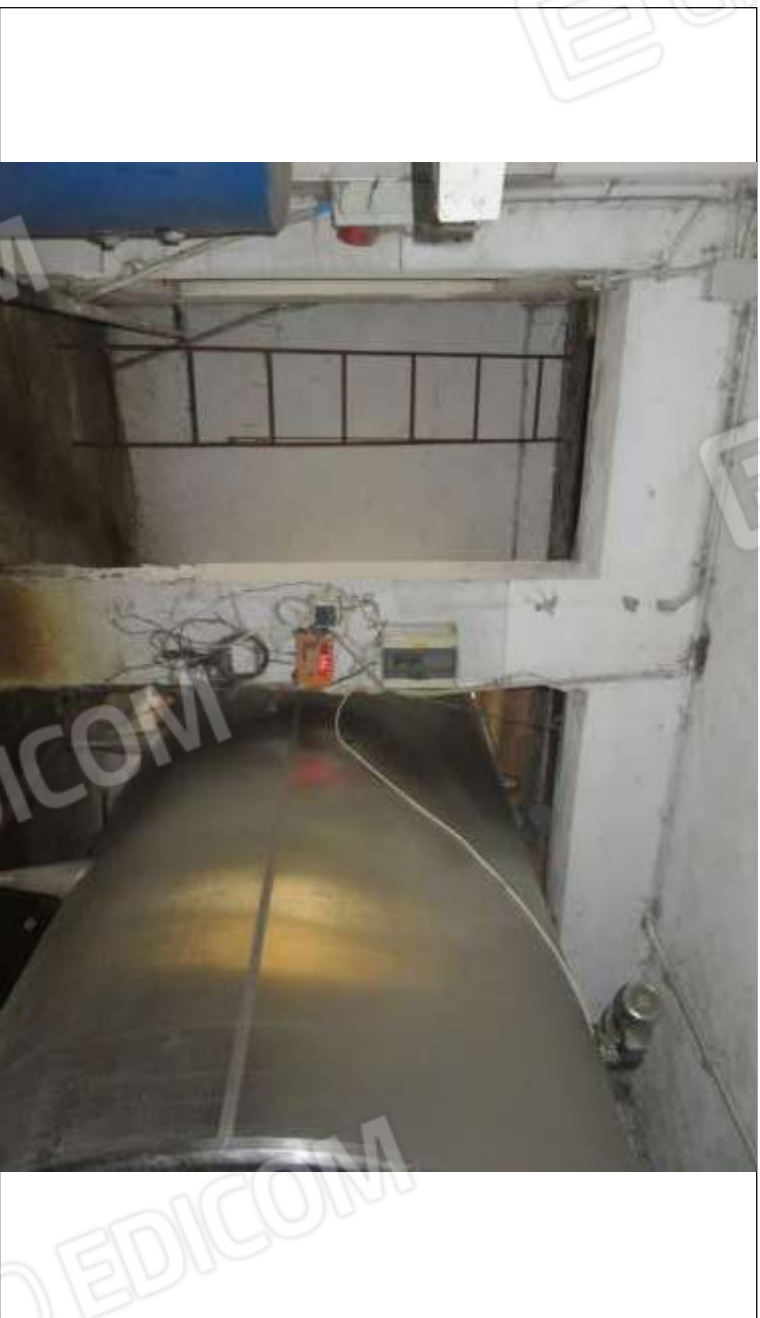
94 Vista della sala macchine ampliata;

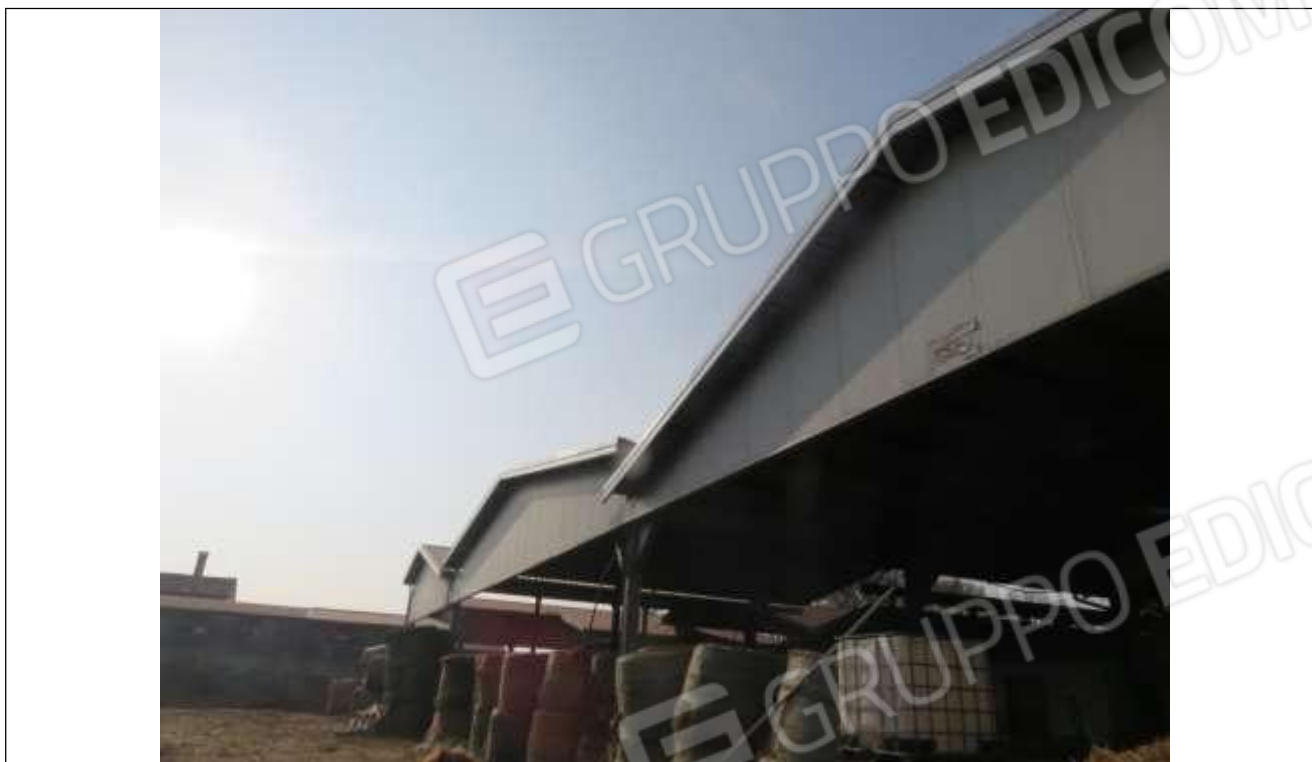
**101** Altra vista dell'immobile 6 lato Est;
