allegato n. **E.13**

## **Fotografie degli esterni**

*scatti del 17 Giugno 2025*

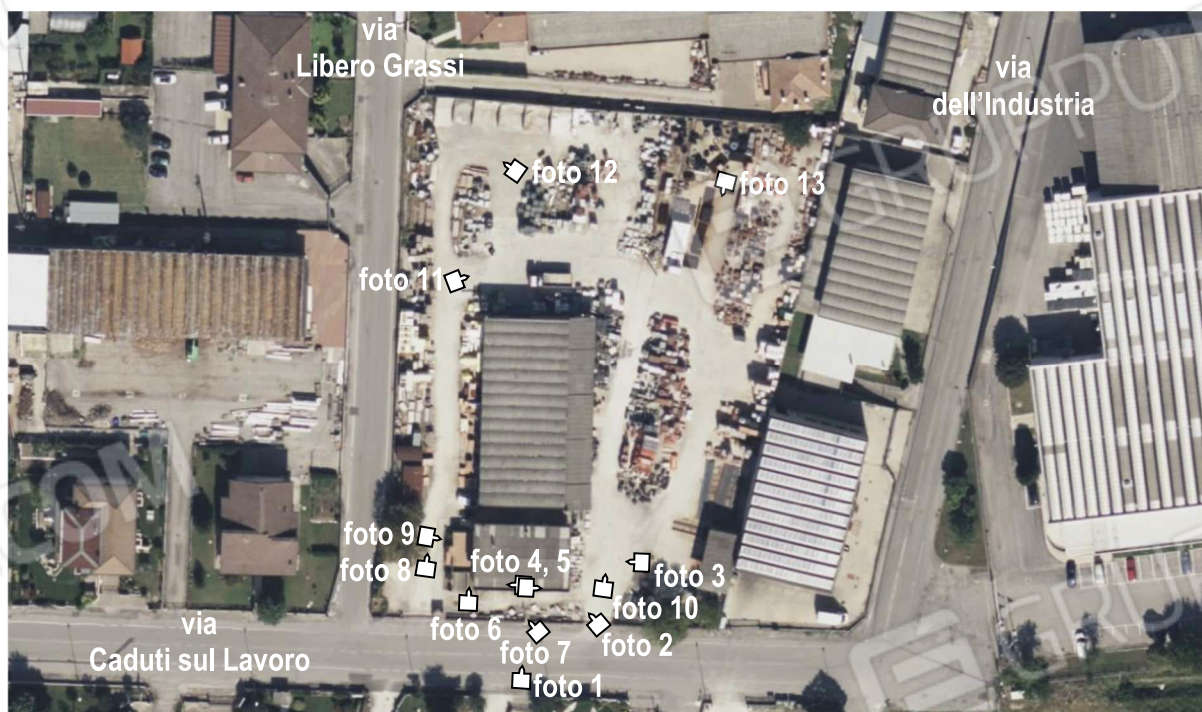
## AEROFOTO 2 – Coni visuali delle foto esterne

Le foto numeri 4 e 5 sono state scattate sotto il portico d'ingresso, quindi entro il sedime coperto ma all'esterno del perimetro fruibile dell'unità al rialzato. La disposizione e la consistenza degli accatastamenti di materiale edile può essere cambiata anche sensibilmente, dall'epoca di scatto dell'aerofoto satellitare.
