**TRIBUNALE DI CATANZARO**  
**Prima Sezione Civile**  
**Ufficio Esecuzioni Immobiliari**

**Procedura Esecutiva n.68/2016 r.g.espr.**

**RELAZIONE PRELIMINARE**

**Beni siti in Santa Caterina dello Jonio  
via Vittorio Veneto n. 28**

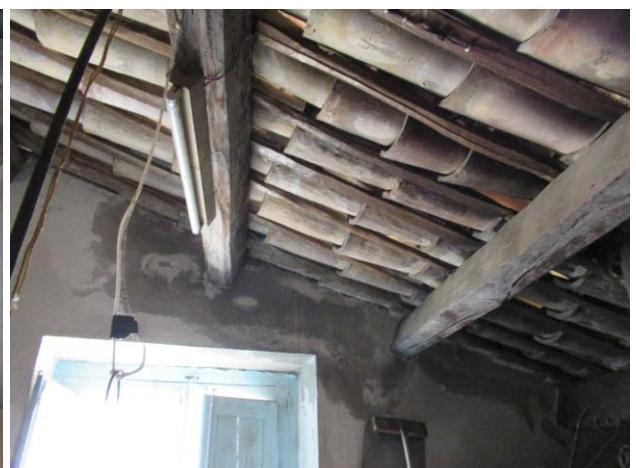
Fig. 16 – Dettaglio – ammaloramento muro perimetrale.

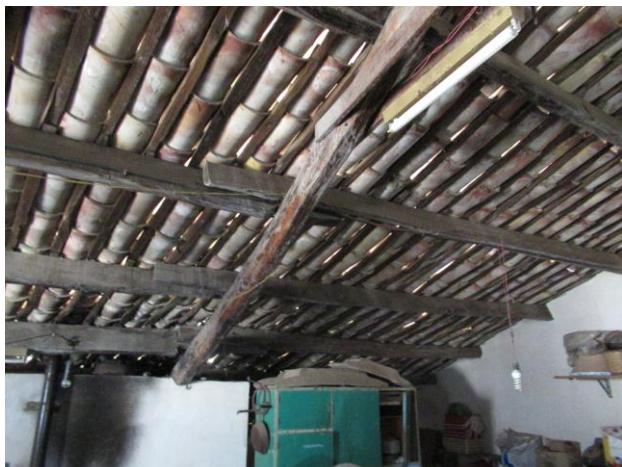
Fig. 17 – Dettaglio – elementi strutturali sia per dimensione che per forma (non a norma).

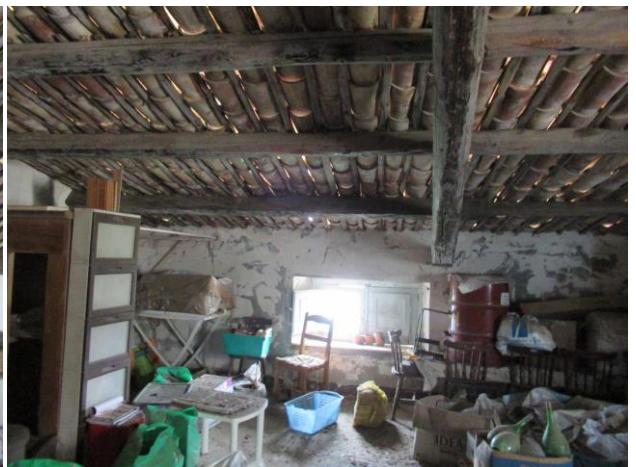
Fig. 18 – Dettaglio – ammaloramento muro perimetrale, coppi mal posati, ecc.

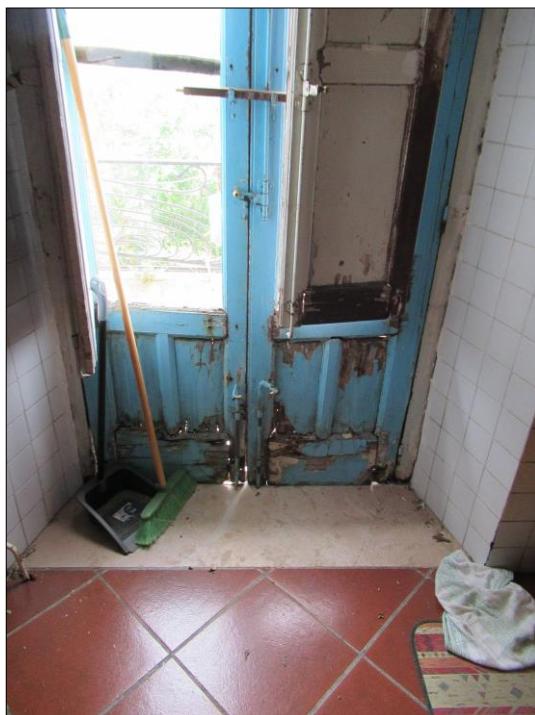
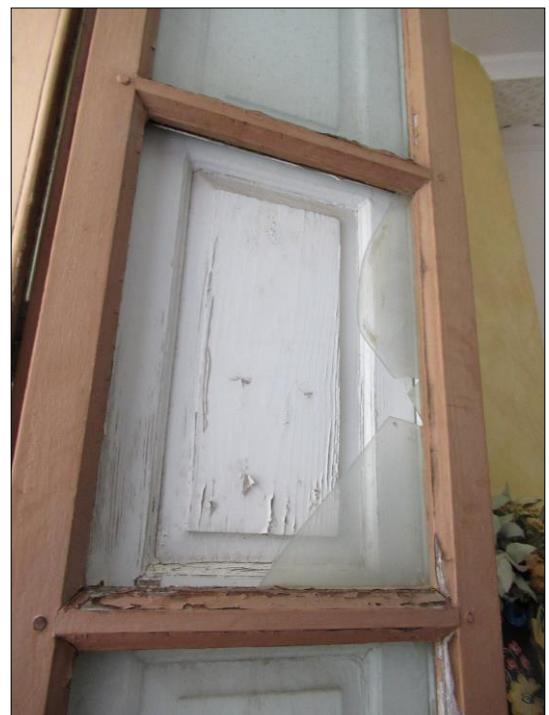
Fig. 22 e 23 – Dettagli infissi appartamento sub 13.

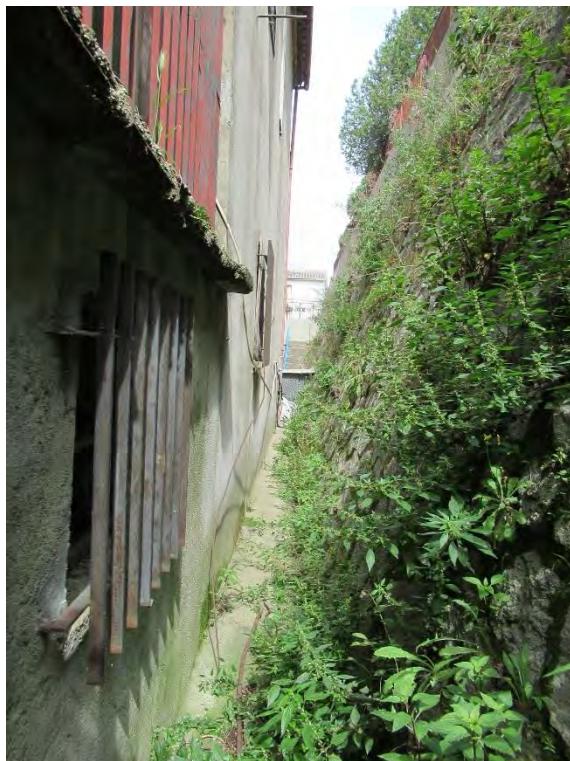
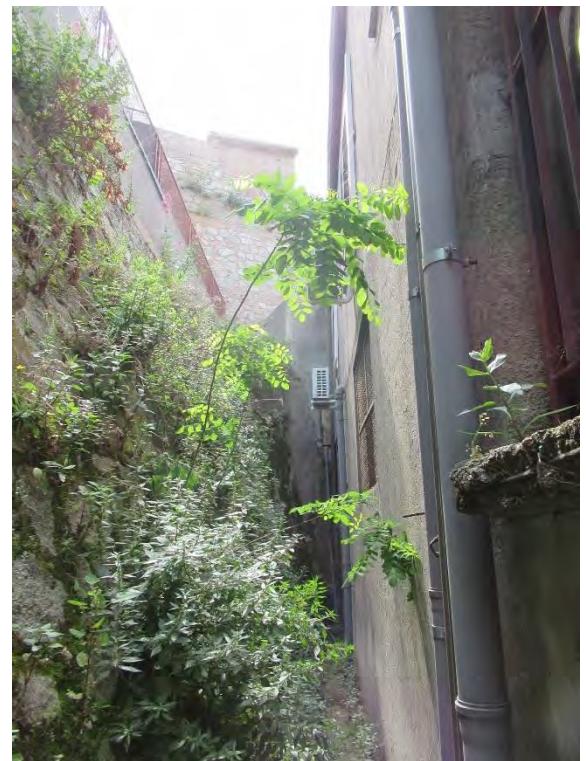
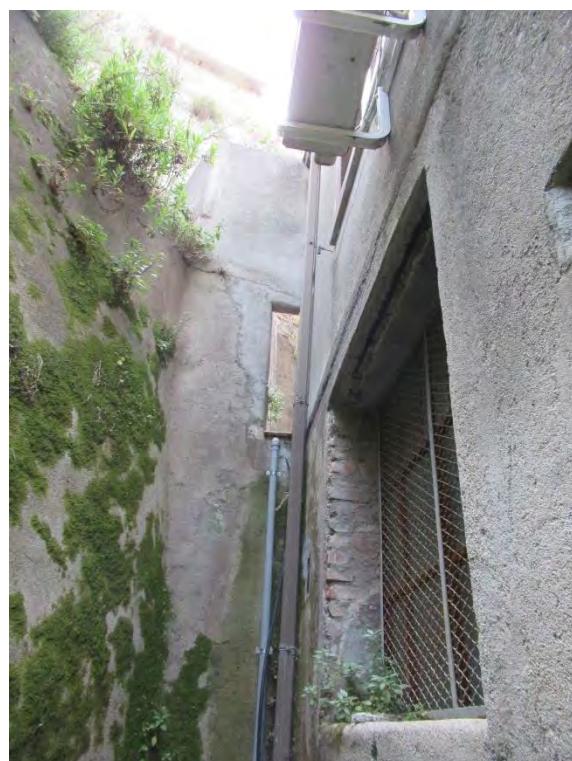
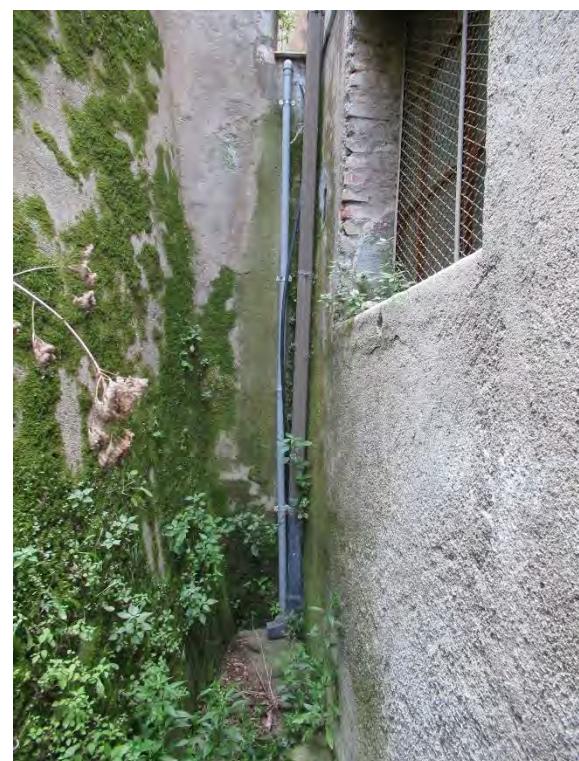
Scolo della terrazza

Da una ricognizione visiva si è potuta verificare la mancata impermeabilizzazione della superficie relativa all'area di scolo della intercapedine che, unitamente all'ammaloramento di porzioni di intonaco al piede del fabbricato, possono aver causato le dette infiltrazioni; tale situazione è anche aggravata dalla presenza di una fitta vegetazione che verosimilmente non ha consentito un regolare deflusso delle acque meteoriche.

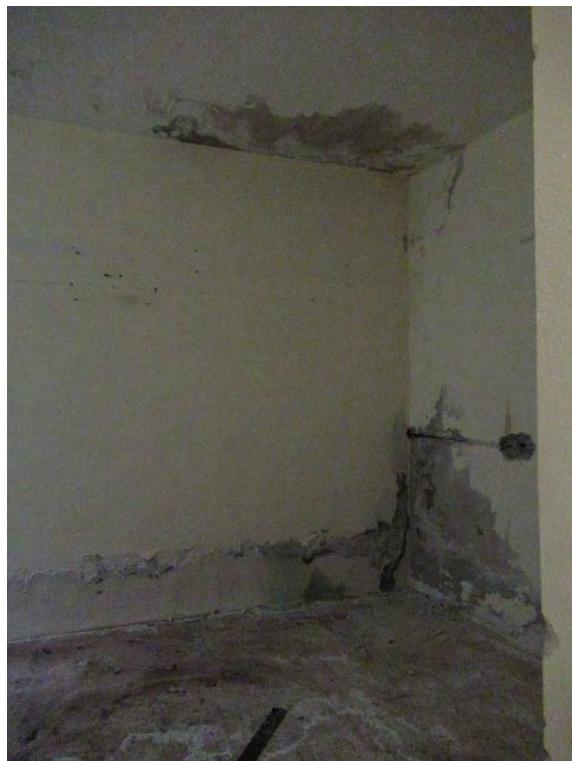
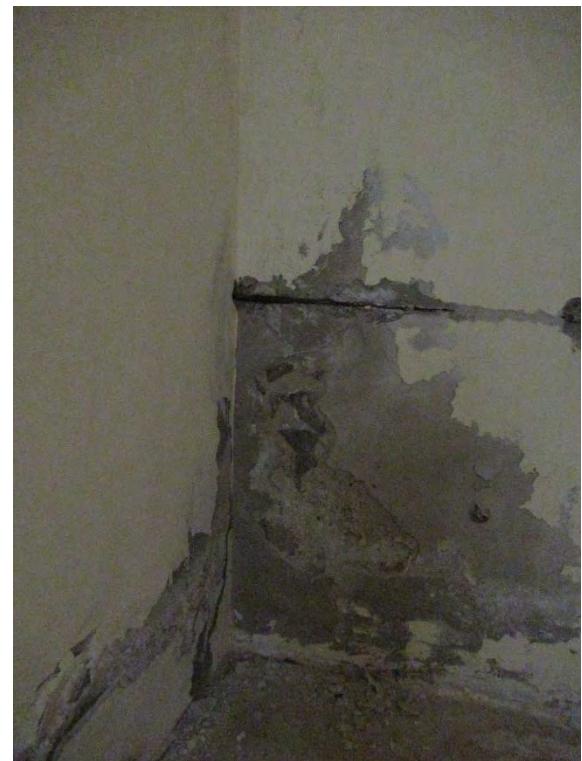
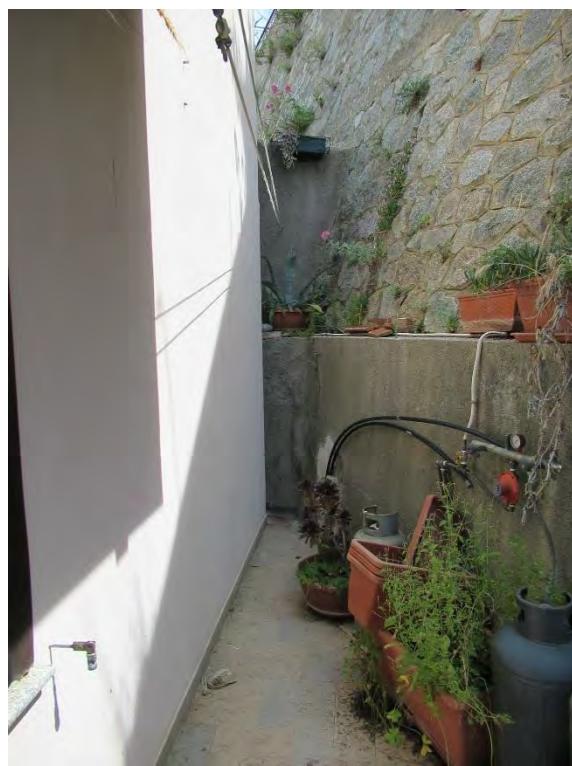
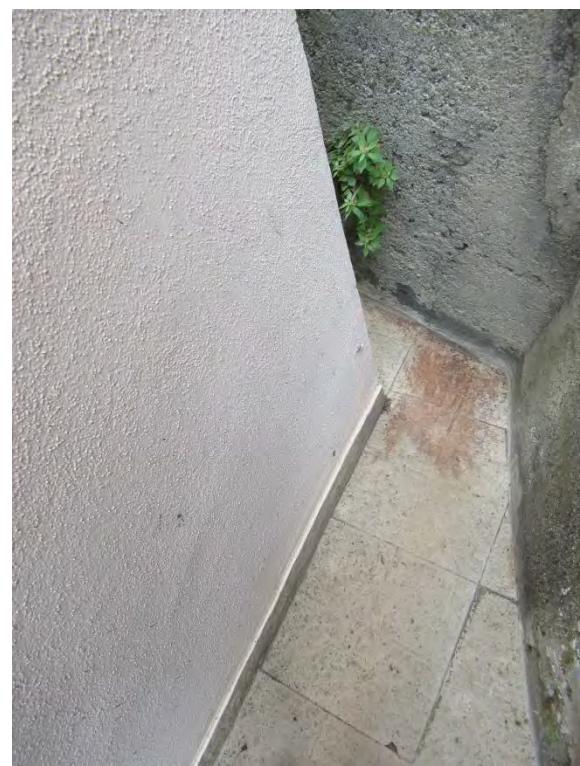
Terrazzino appartamento sub 5

Lo stesso terrazzino è risultato in normale stato di conservazione e manutenzione e non presenta alcuna criticità tale da poter attribuire una infiltrazione d'acqua meteorica in modo diretto ai magazzini sottostanti; tuttavia, non presenta un sistema di smaltimento delle acque meteoriche le quali, provenendo dalla superficie pavimentata dello stesso, scorrono liberamente lungo la parete del fabbricato in corrispondenza del locale magazzino sottostante. Tale condizione potrebbe aver causato nel tempo infiltrazioni e conseguentemente danni a carico delle pareti/soffitto del locale sottostante. Inoltre, tali acque meteoriche, unitamente a quelle del fabbricato e a quelle presumibilmente derivanti dal cortile di altrui proprietà, scaricando lungo l'intercapedine posto tra il muro dei magazzini e il muro di confine, possono aver causato nel tempo possibili infiltrazioni con conseguenti macchie di umidità di risalita e danni alla pavimentazione e alle pareti dei locali.

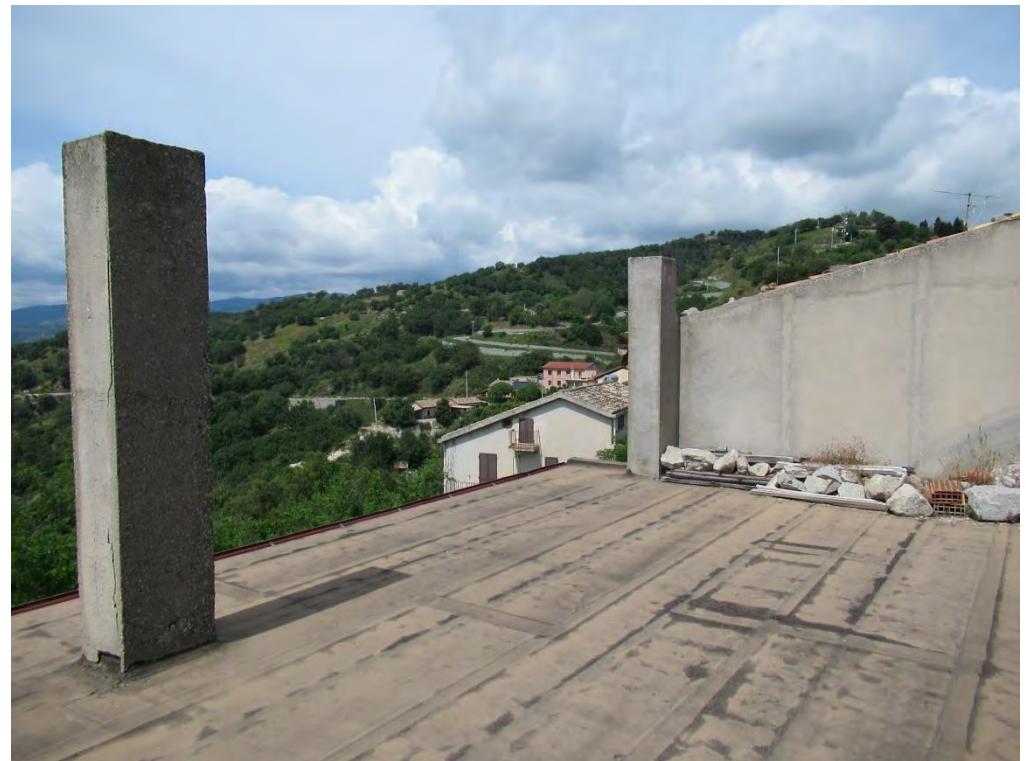
Lastrico solare appartamento sub 5

Dalla ricognizione visiva è stata direttamente accertata la sussistenza delle problematiche evidenziate dal Delegato in quanto in generale la guaina risulta soggetta a degrado e ad invecchiamento e nei punti di discontinuità con gli elementi verticali (parapetti e pilastri) sono state rilevate alcune crepe e screpolature della stessa guaina.

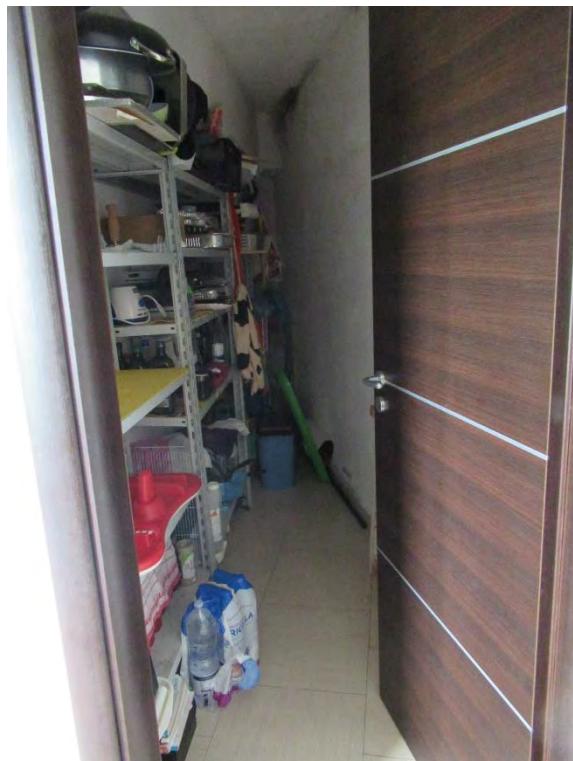
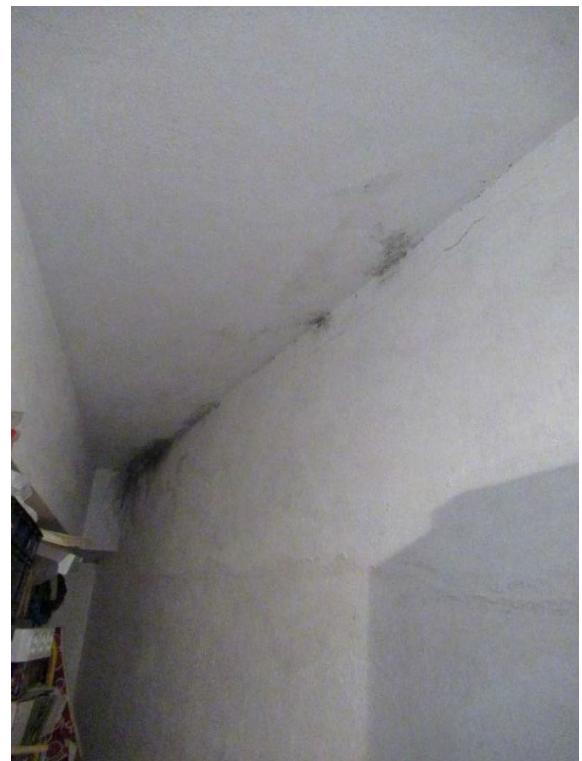
Appartamento sub 5

Tali criticità sono state confermate dalla presenza di macchie di umidità e infiltrazioni a carico del soffitto e di alcune pareti del locale ripostiglio, della camera da letto e del servizio igienico dell'appartamento sottostante sub 5.
