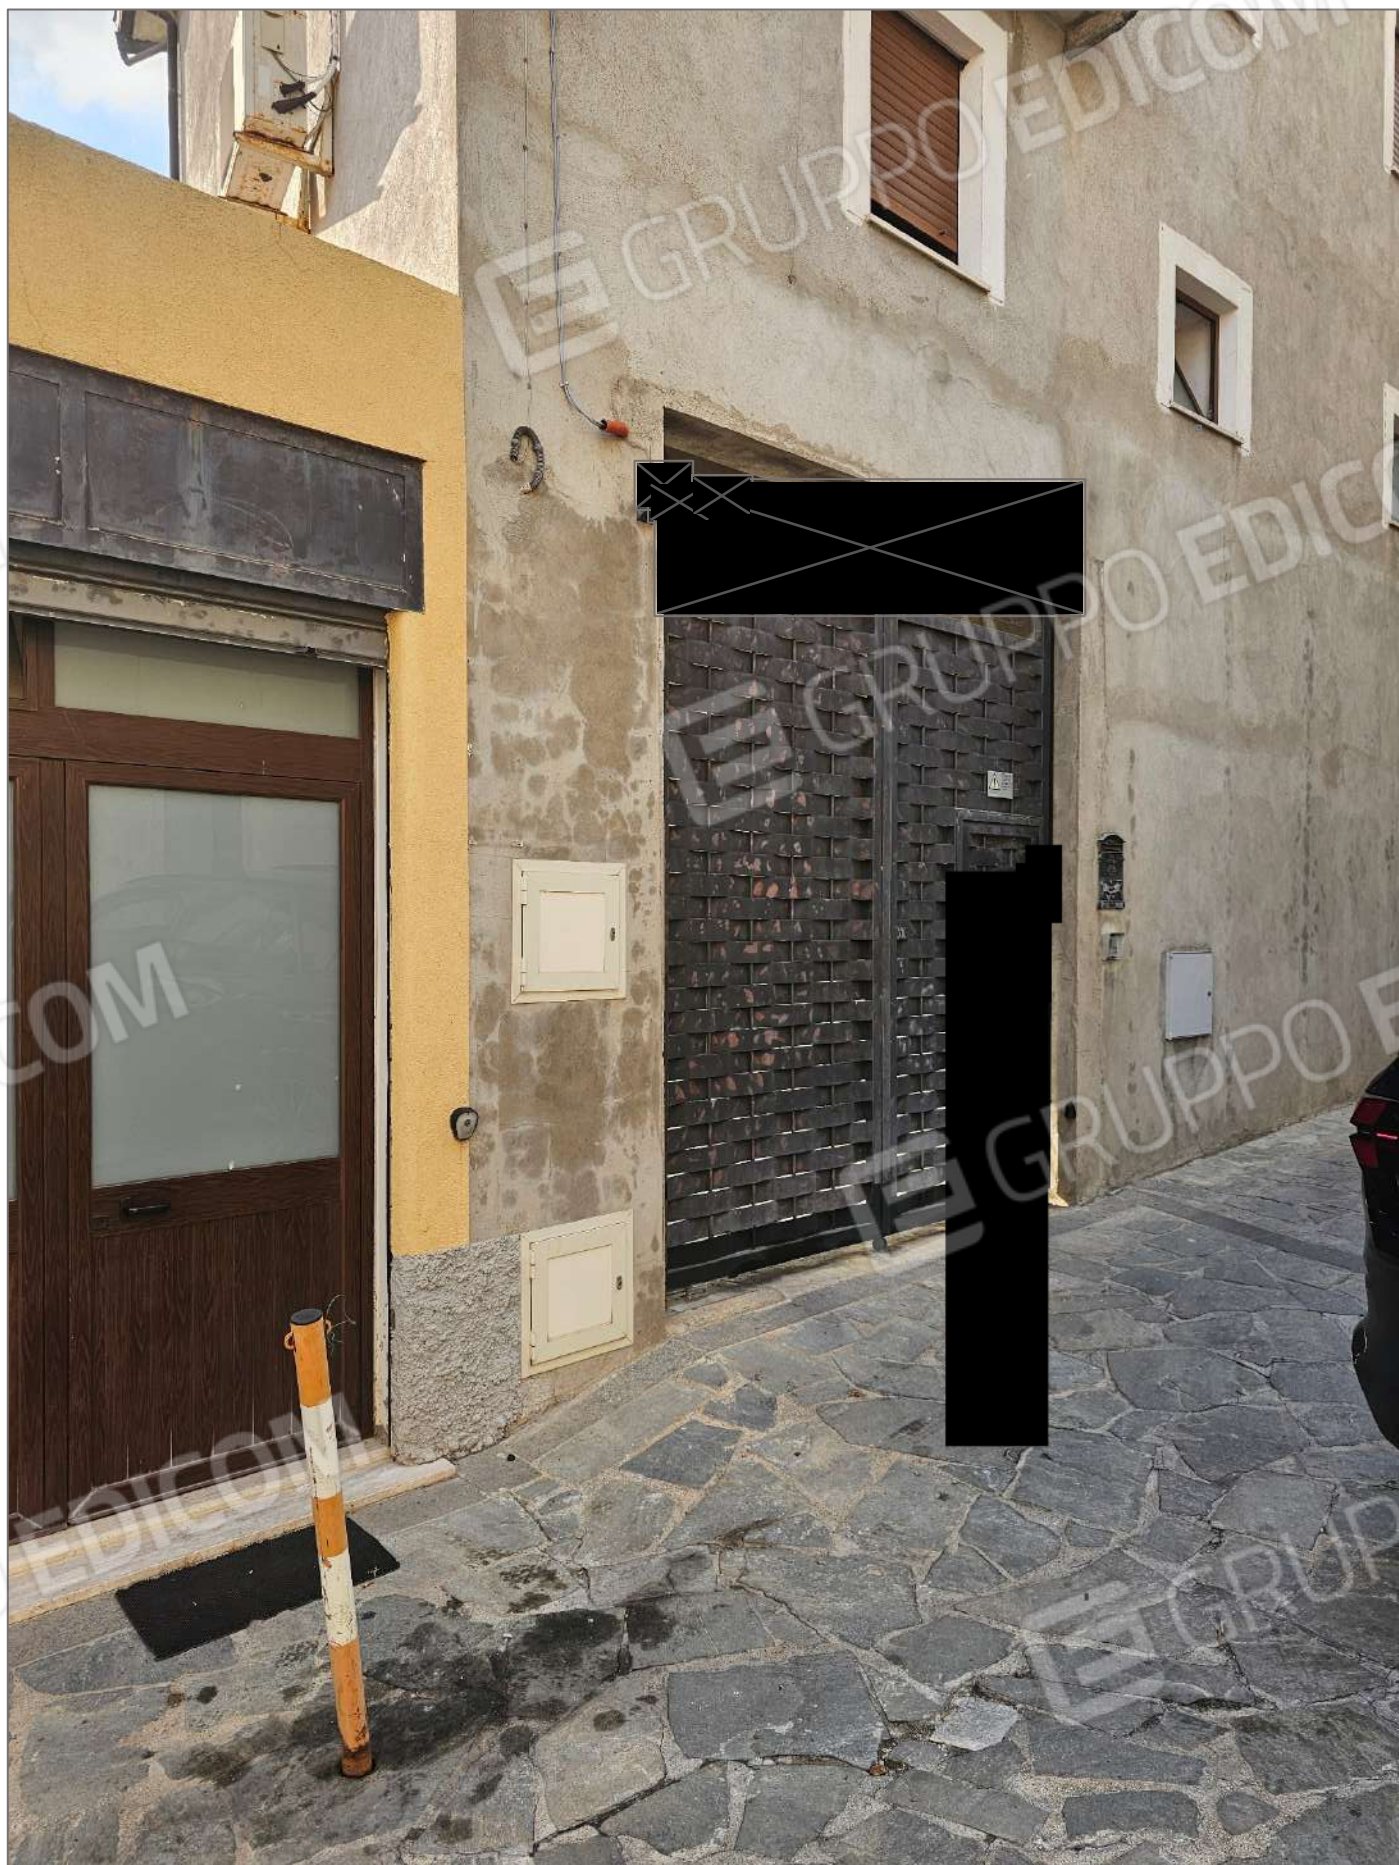
**Foto 1**– Ingresso carrabile e pedonale da via Sant'Angelo dal quale si accede ai beni pignorati.

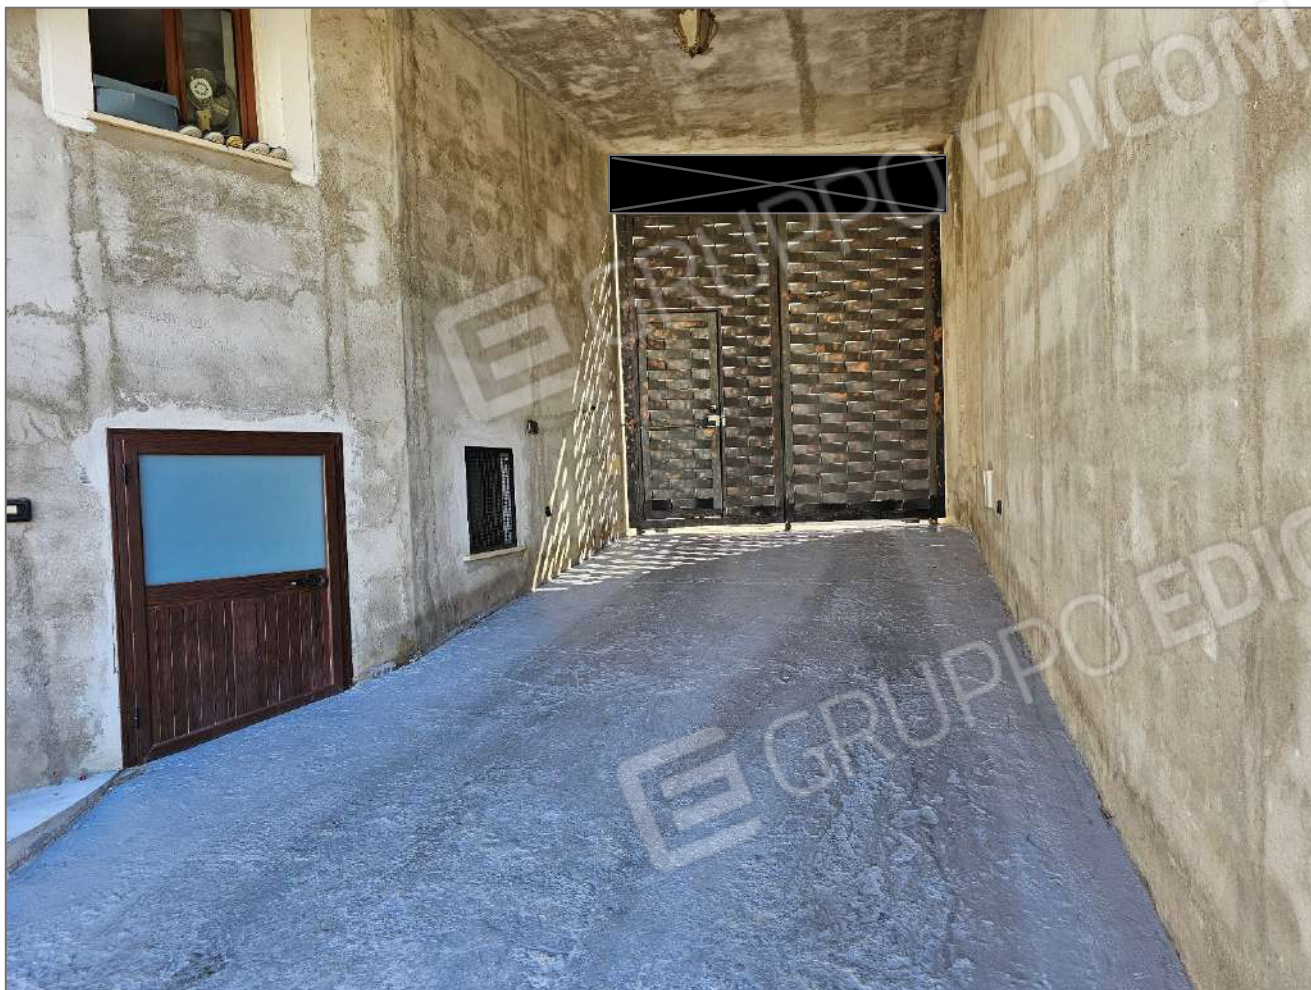
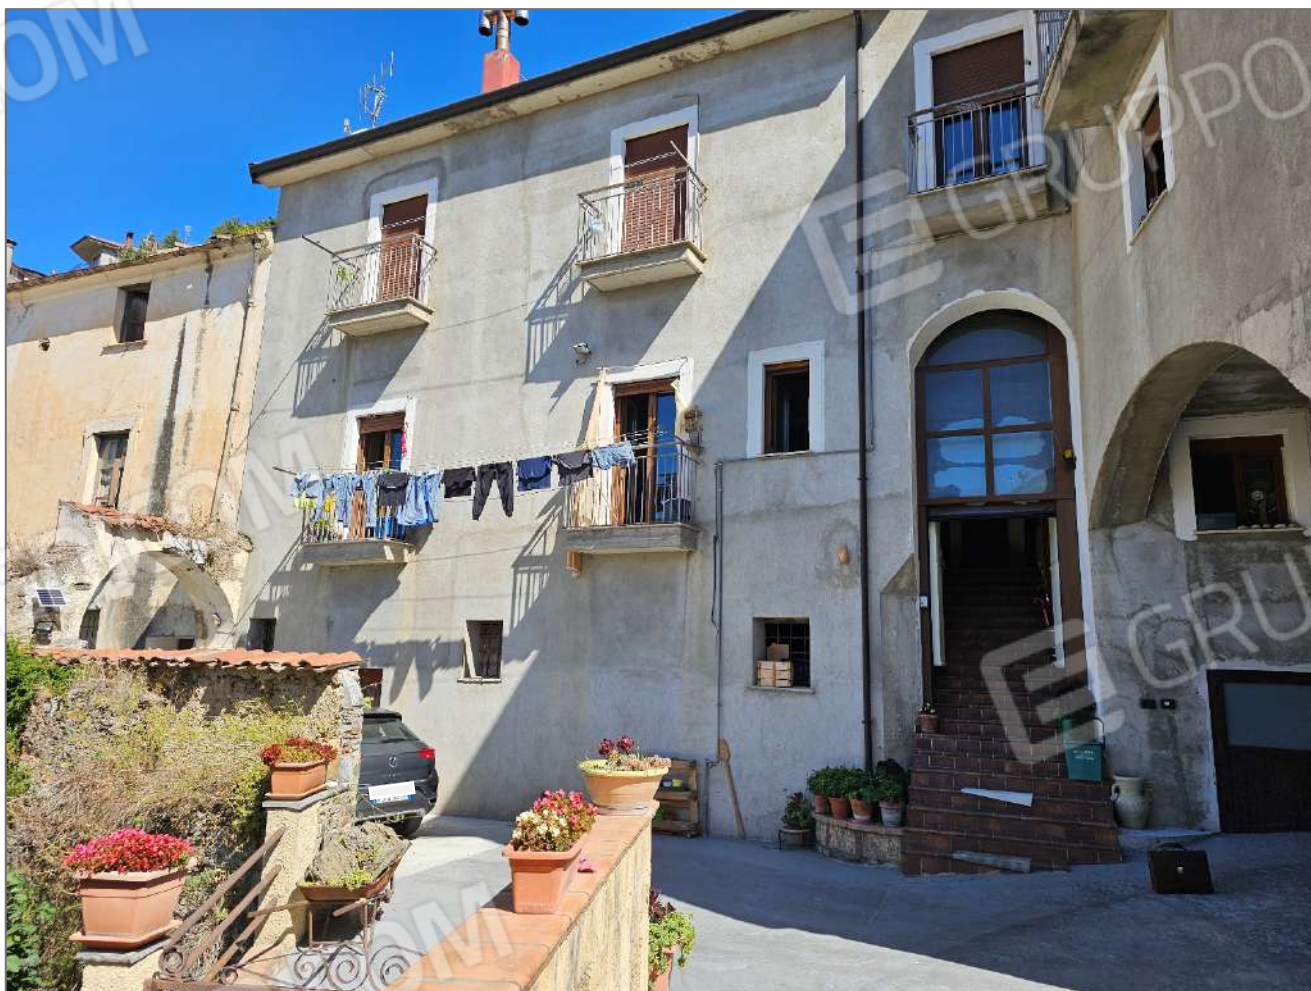
Foto 2, 3 – Ingresso carrabile da via Sant'Angelo e visione esterna dei fabbricati dove sono dislocati i beni pignorati.

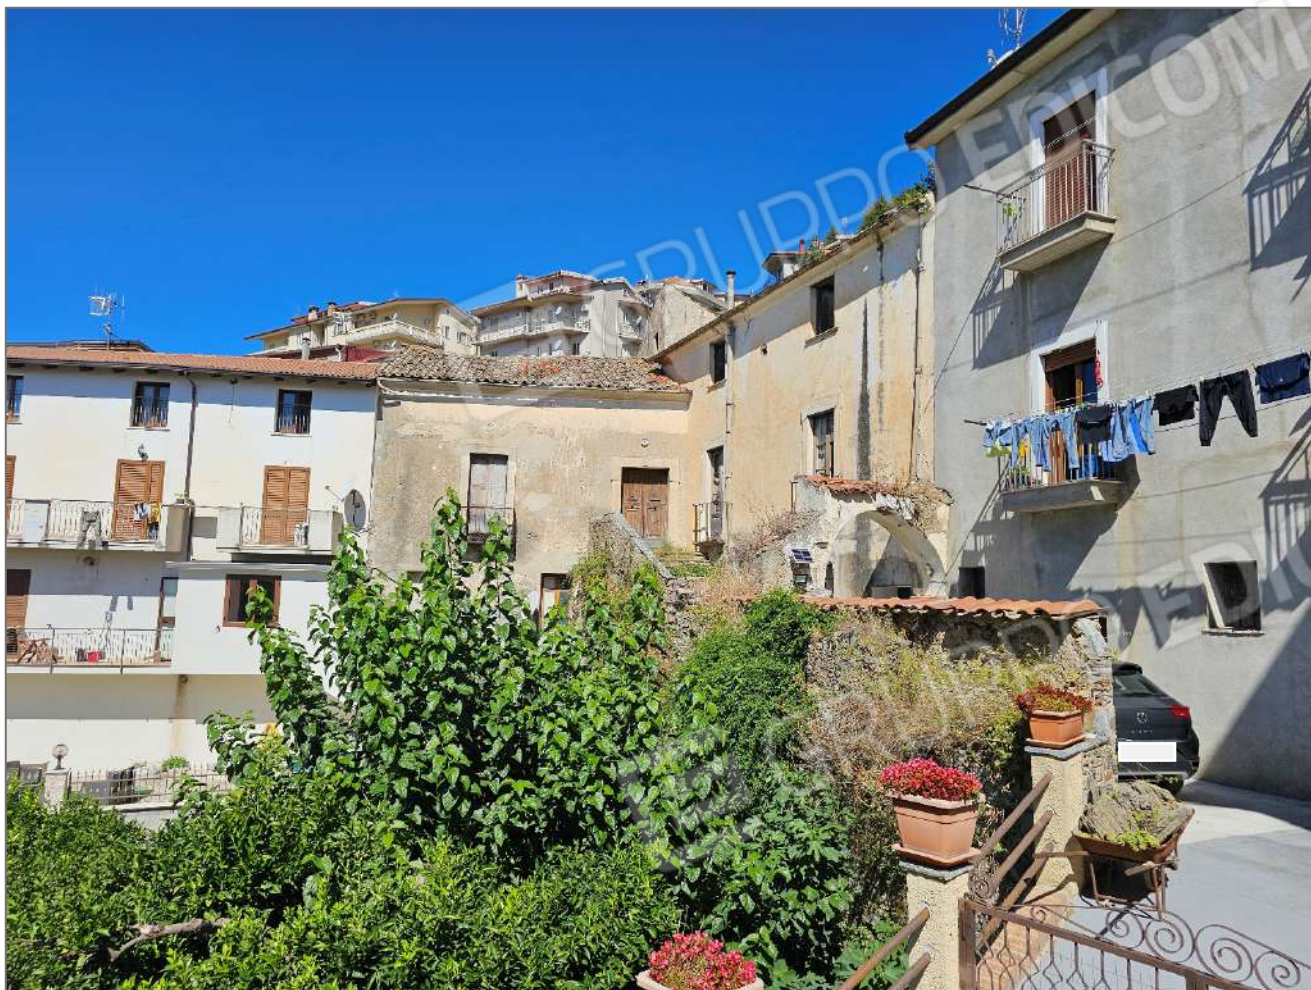
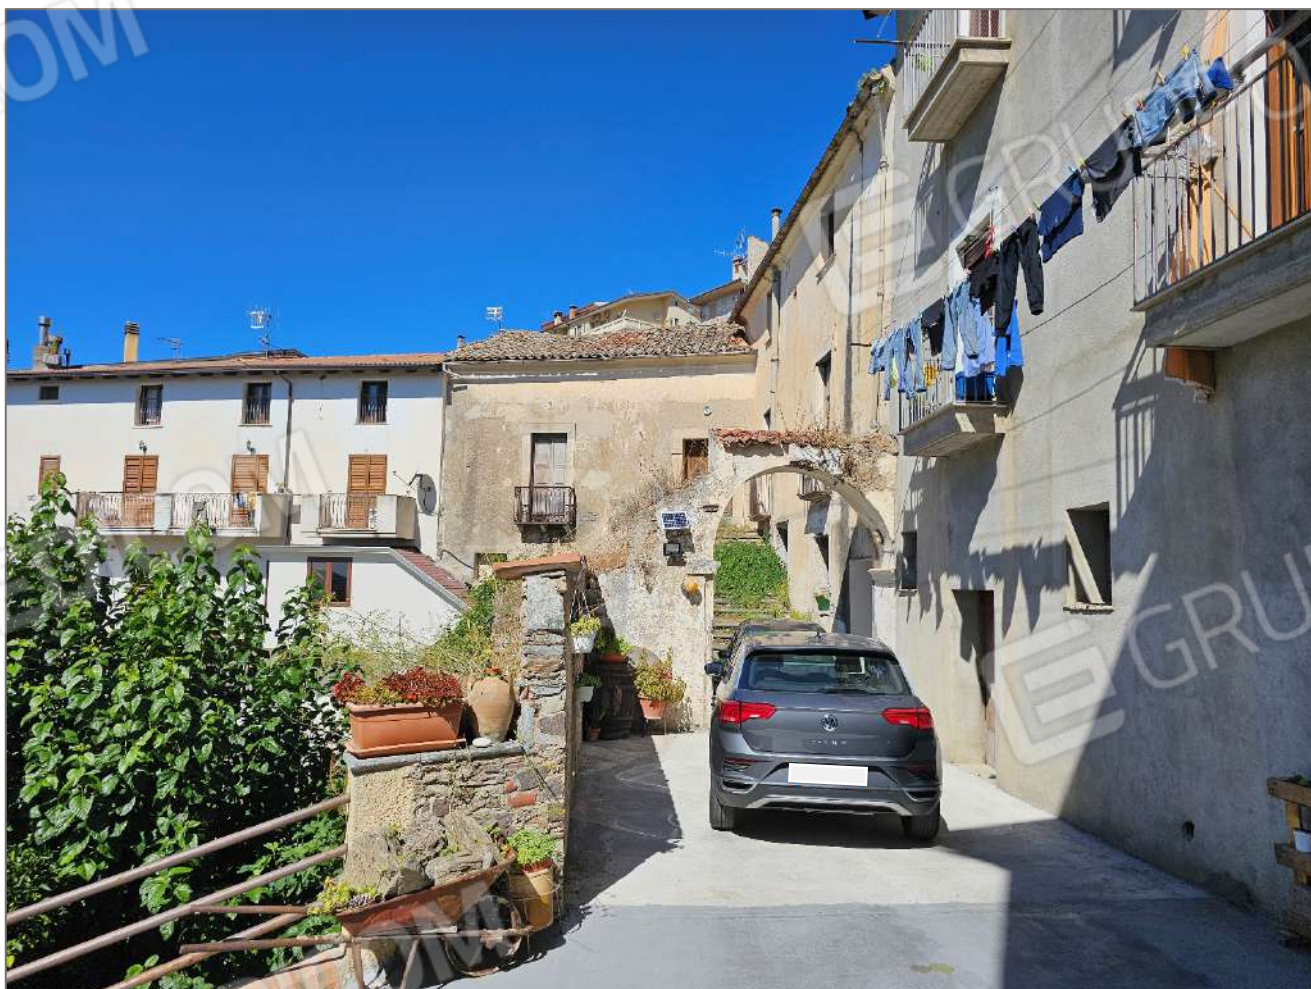
Foto 4, 5 – Fabbricati dove sono dislocati i beni oggetto di pignoramento. Riprese dal cortile interno

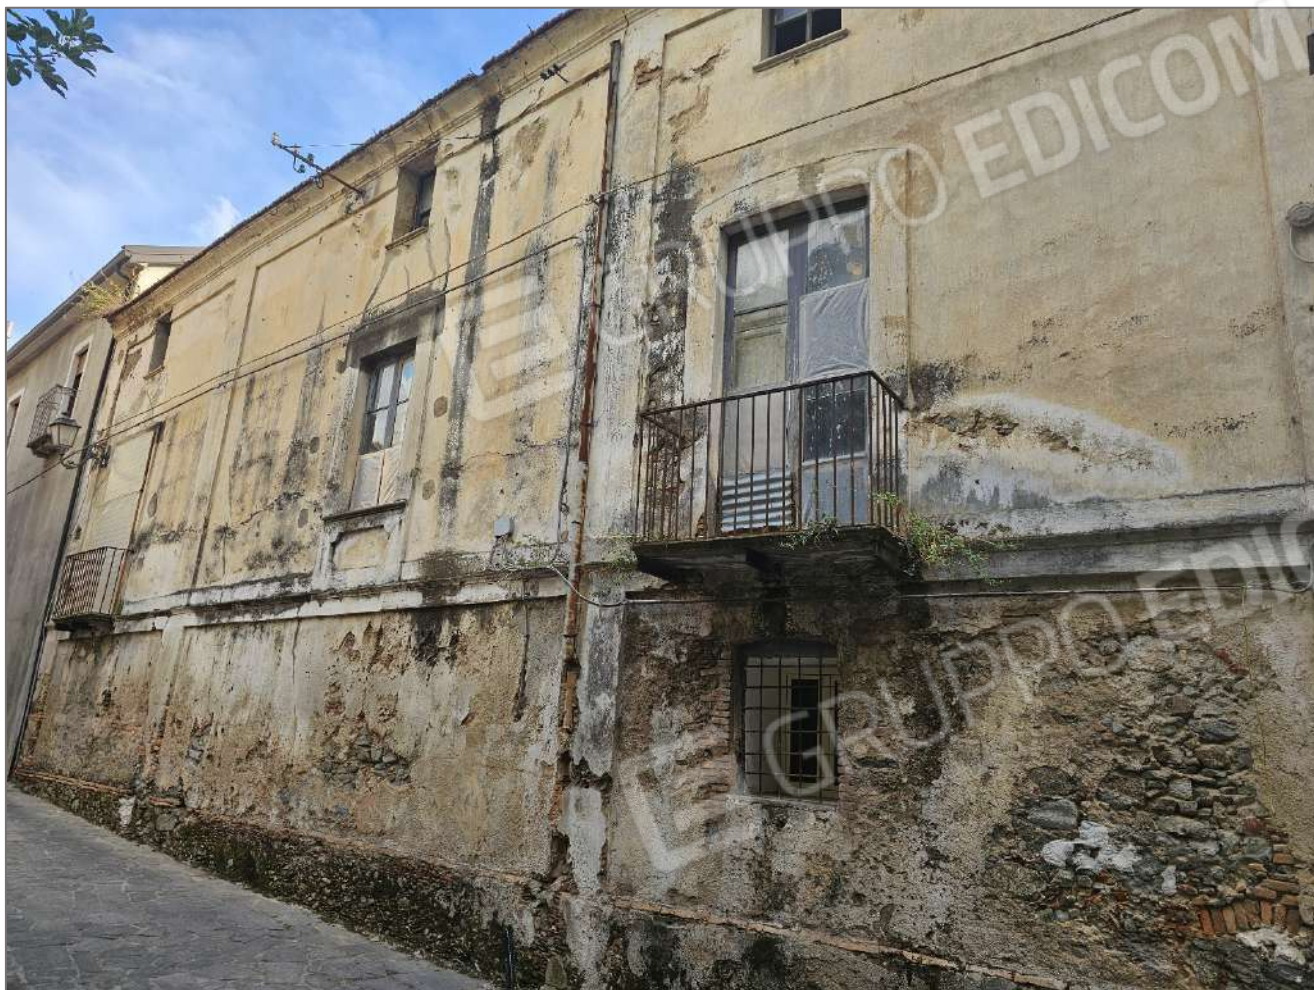
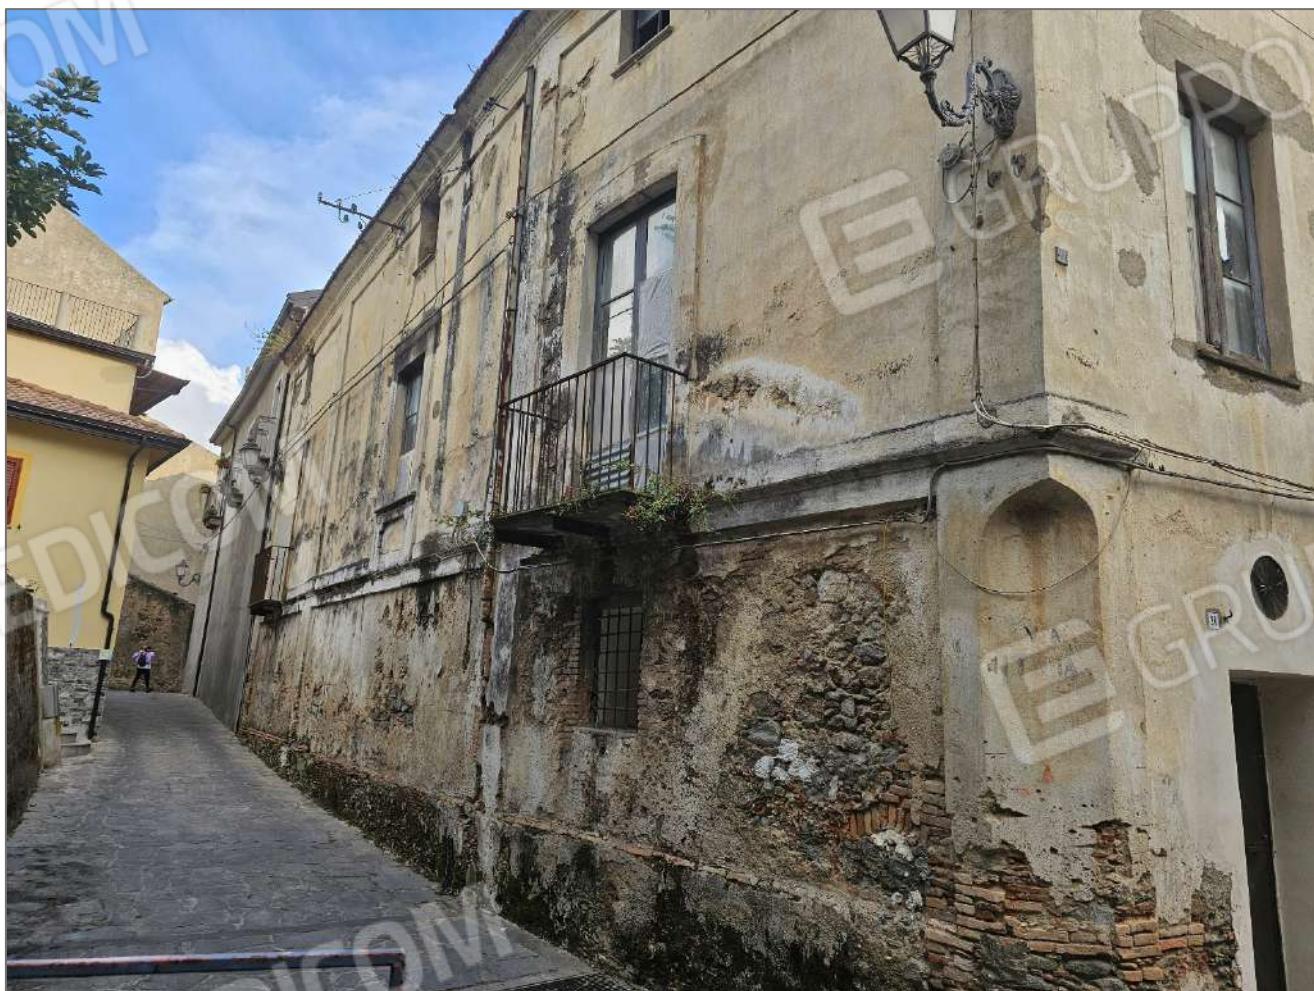
Foto 6, 7 – Fabbricati dove sono dislocati i beni oggetto di pignoramento. Riprese da via Italia

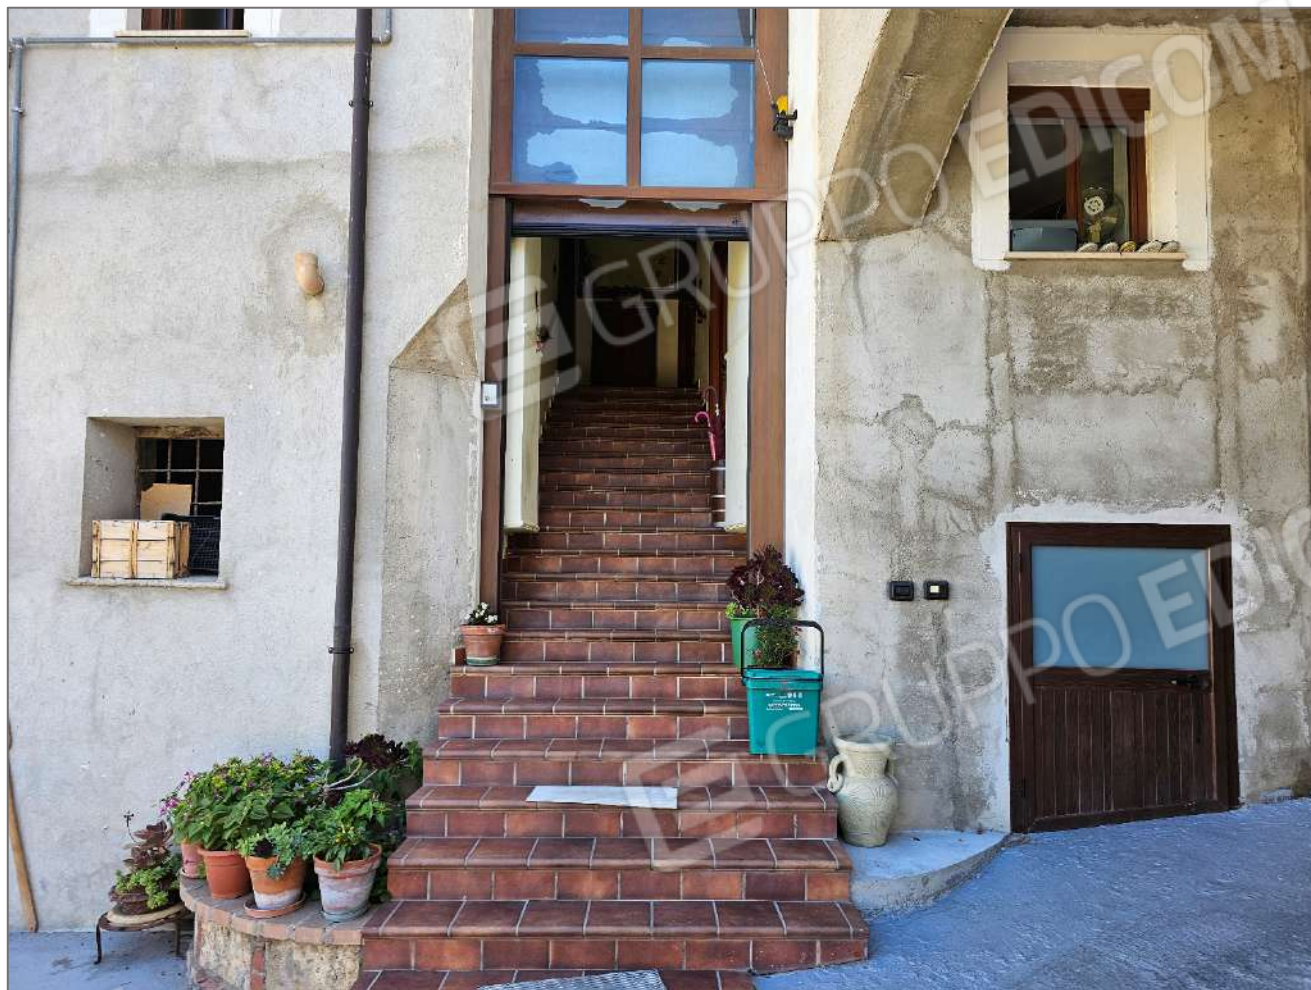
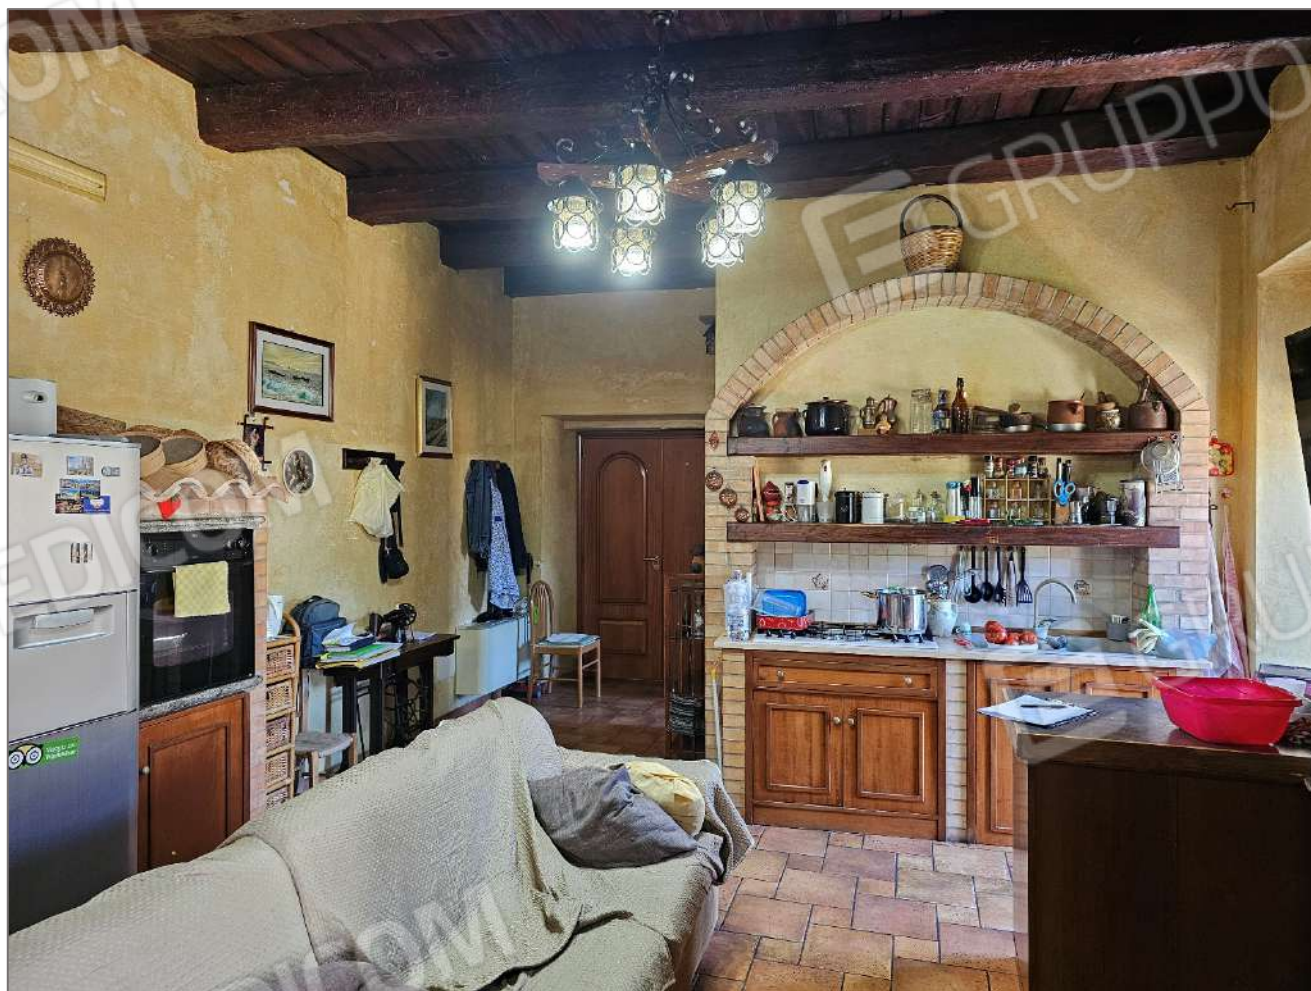
Foto 8, 9 – Bene censito nel NCEU del Comune di Taverna al foglio 43, particella 239, sub 9 (scala di accesso e interno)

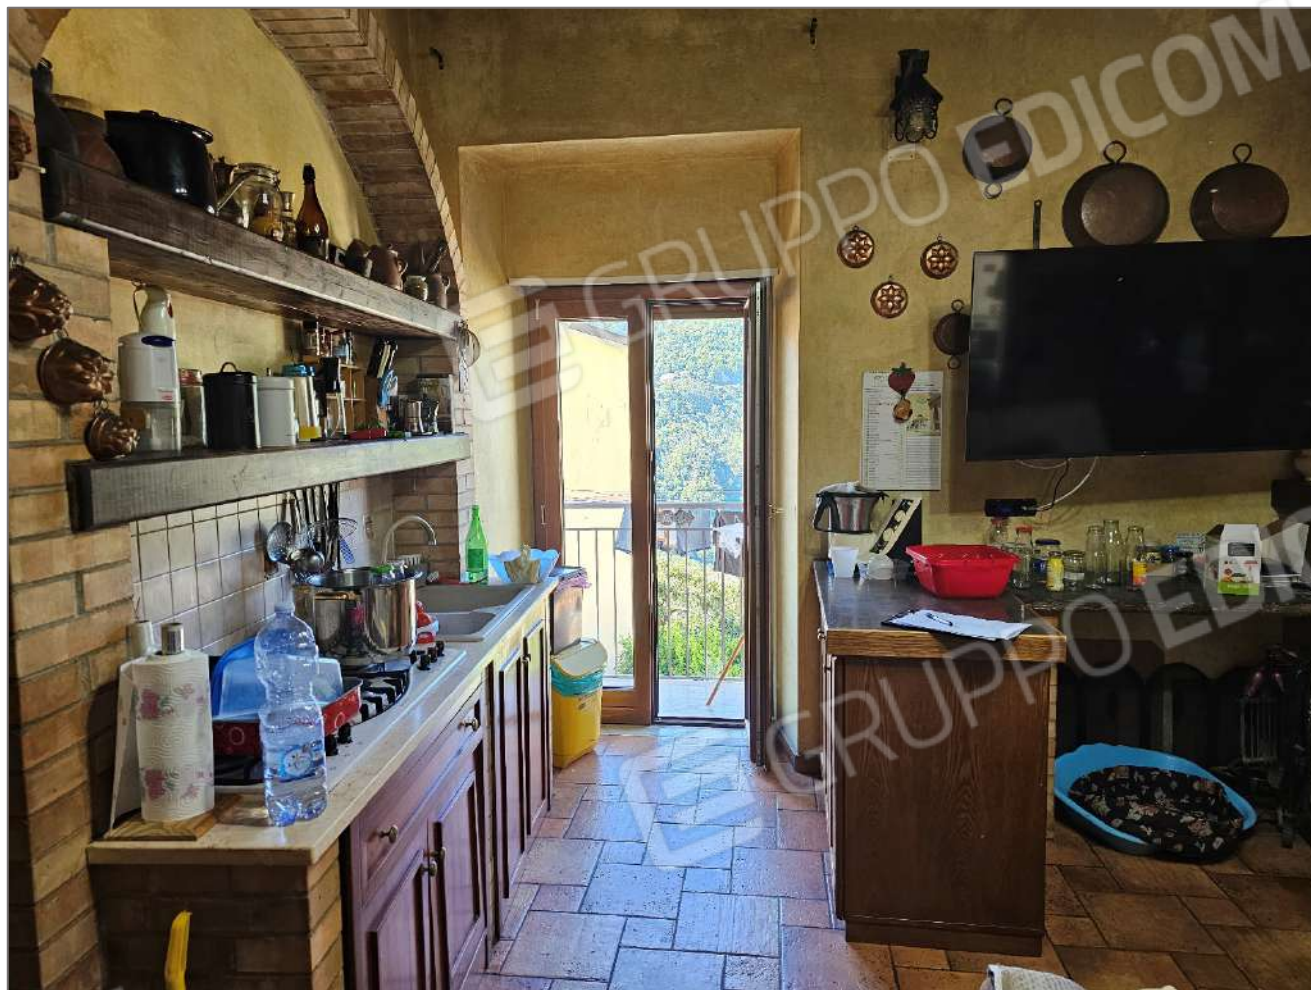
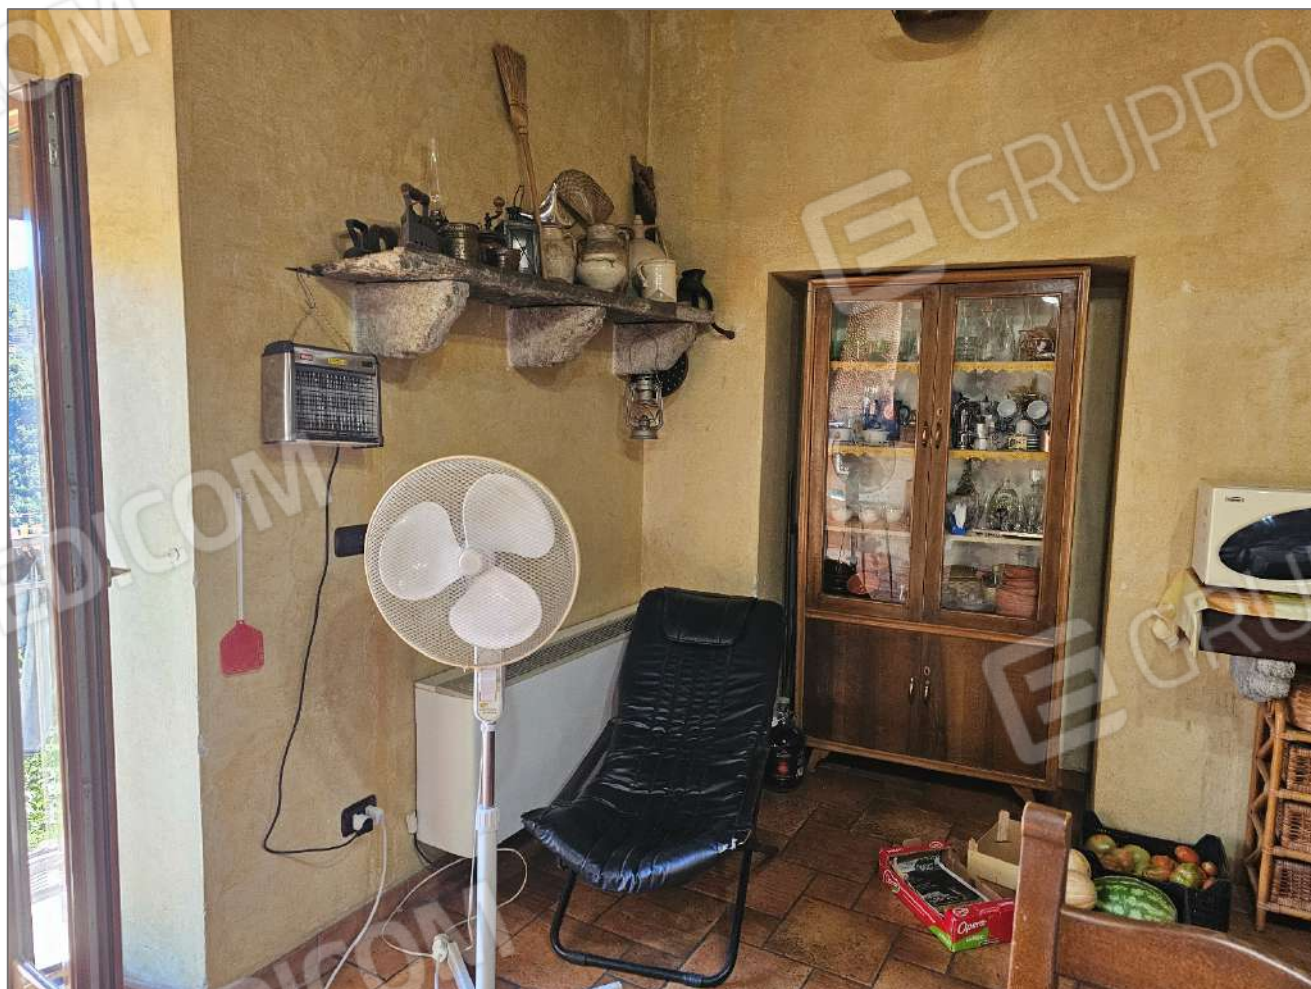
Foto 10, 11 – Bene censito nel NCEU del Comune di Taverna al foglio 43, particella 239, sub 9. Vano cucina/soggiorno

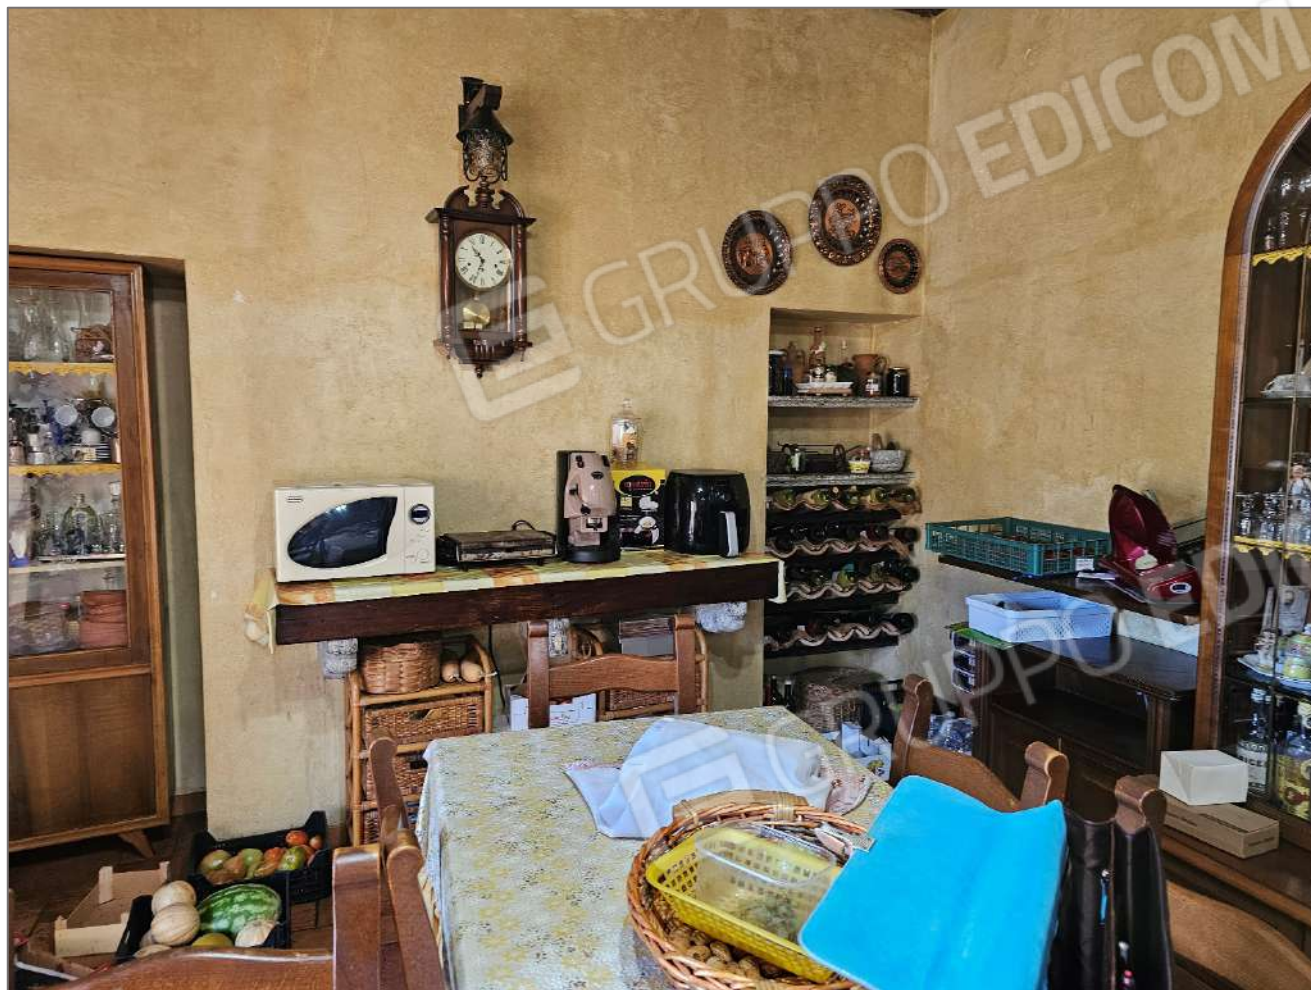
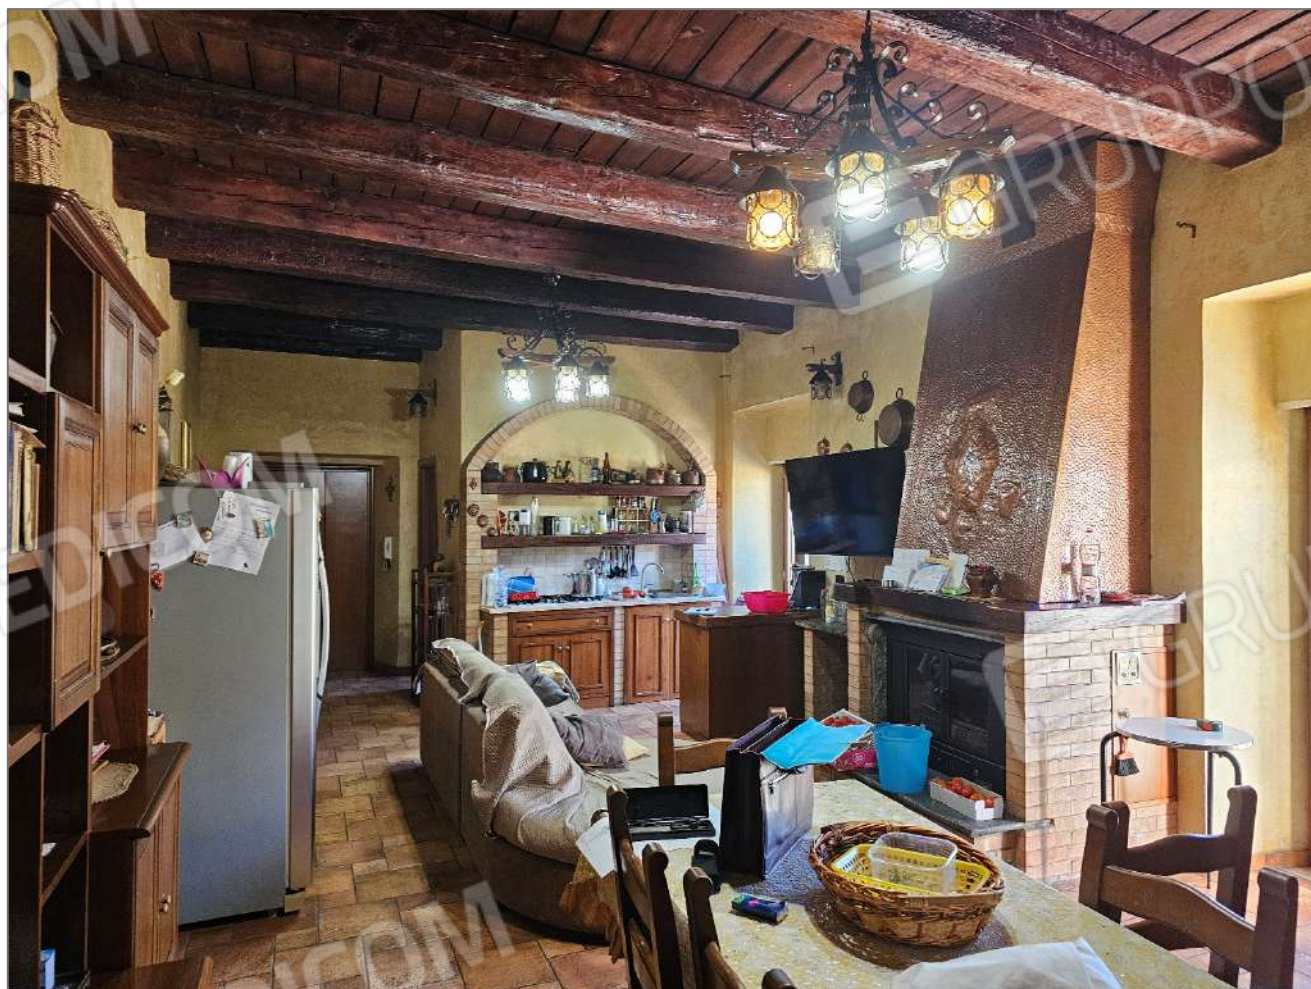
Foto 12, 13 – Bene censito nel NCEU del Comune di Taverna al foglio 43, particella 239, sub 9. Vano cucina/soggiorno

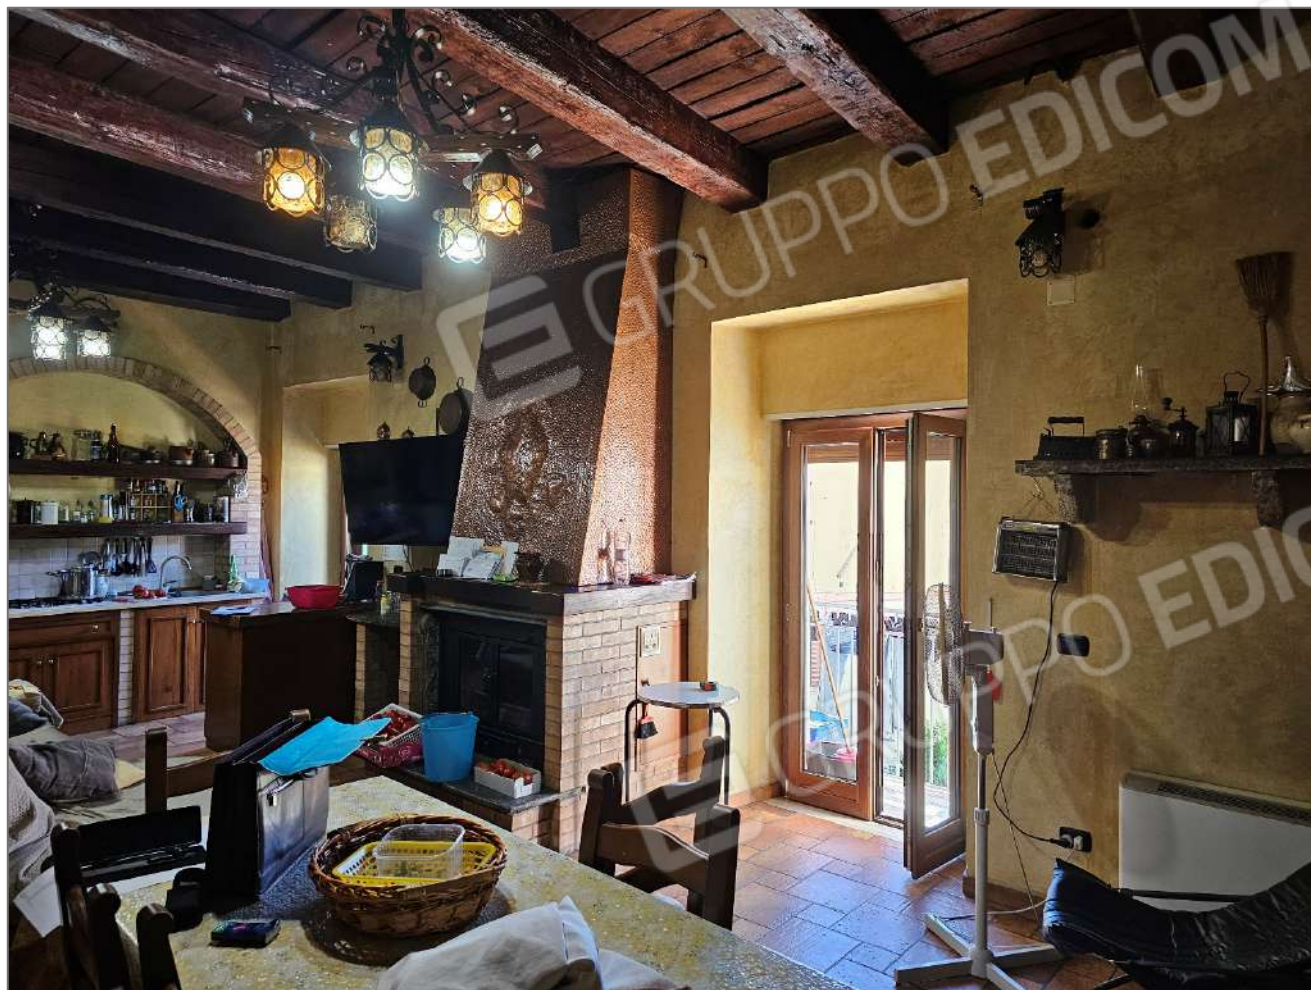
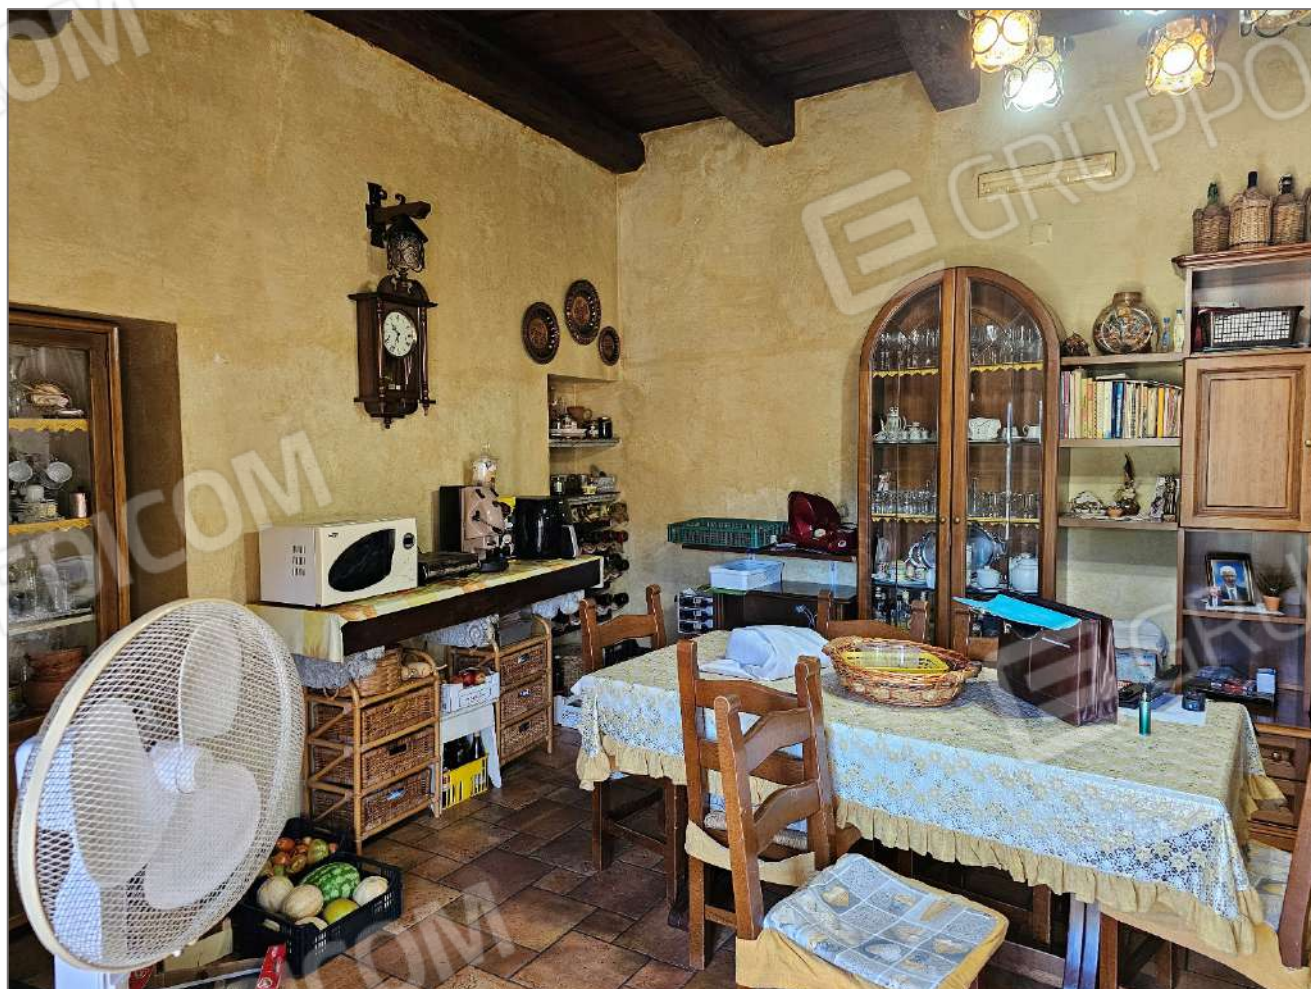
Foto 14, 15 – Bene censito nel NCEU del Comune di Taverna al foglio 43, particella 239, sub 9. Vano cucina/soggiorno
