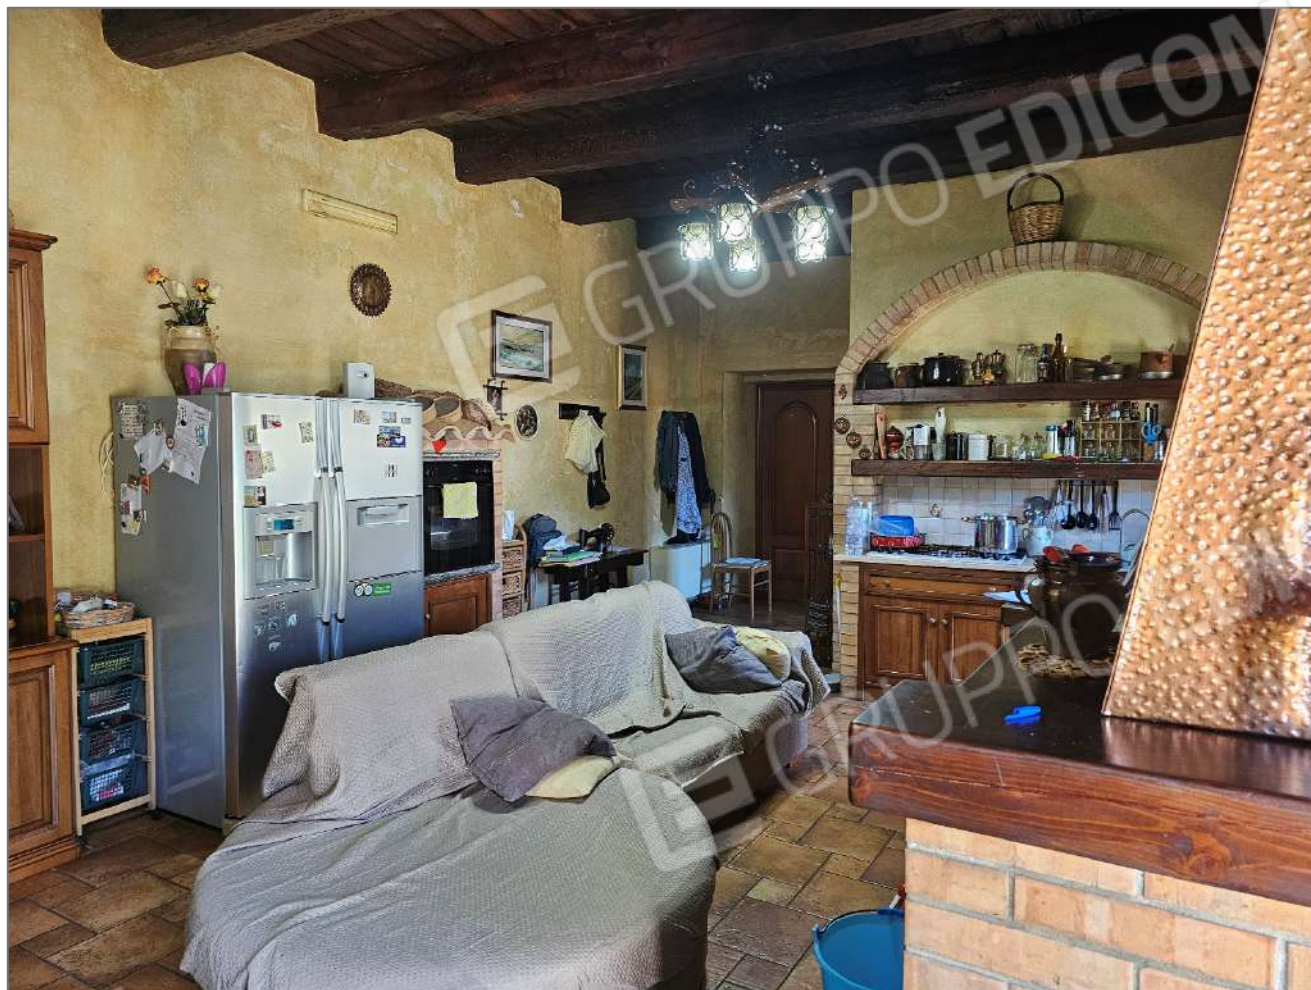
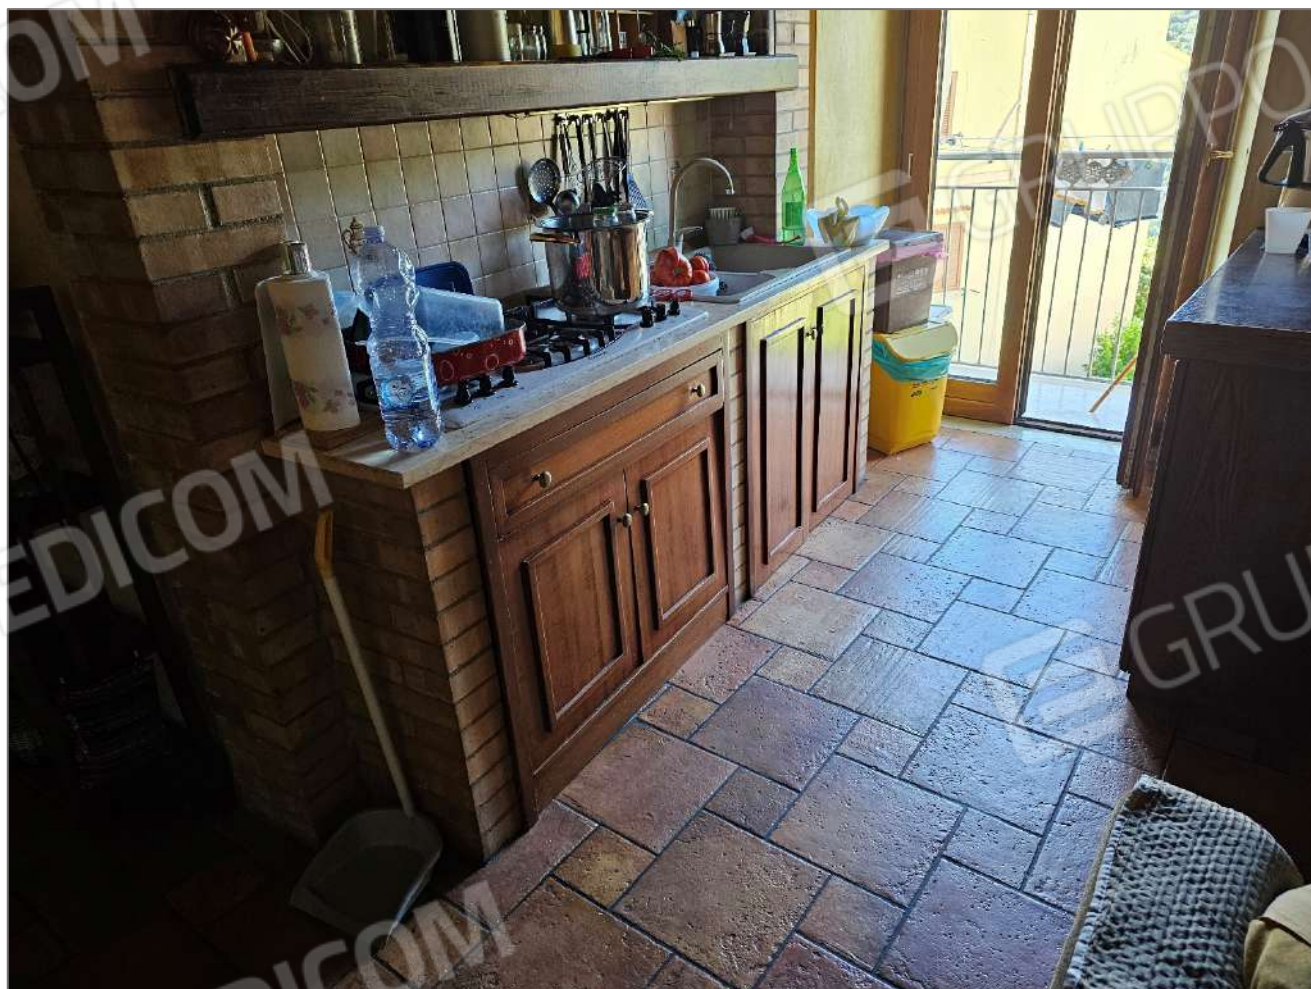
Foto 16, 17 – Bene censito nel NCEU del Comune di Taverna al foglio 43, particella 239, sub 9. Vano cucina/soggiorno

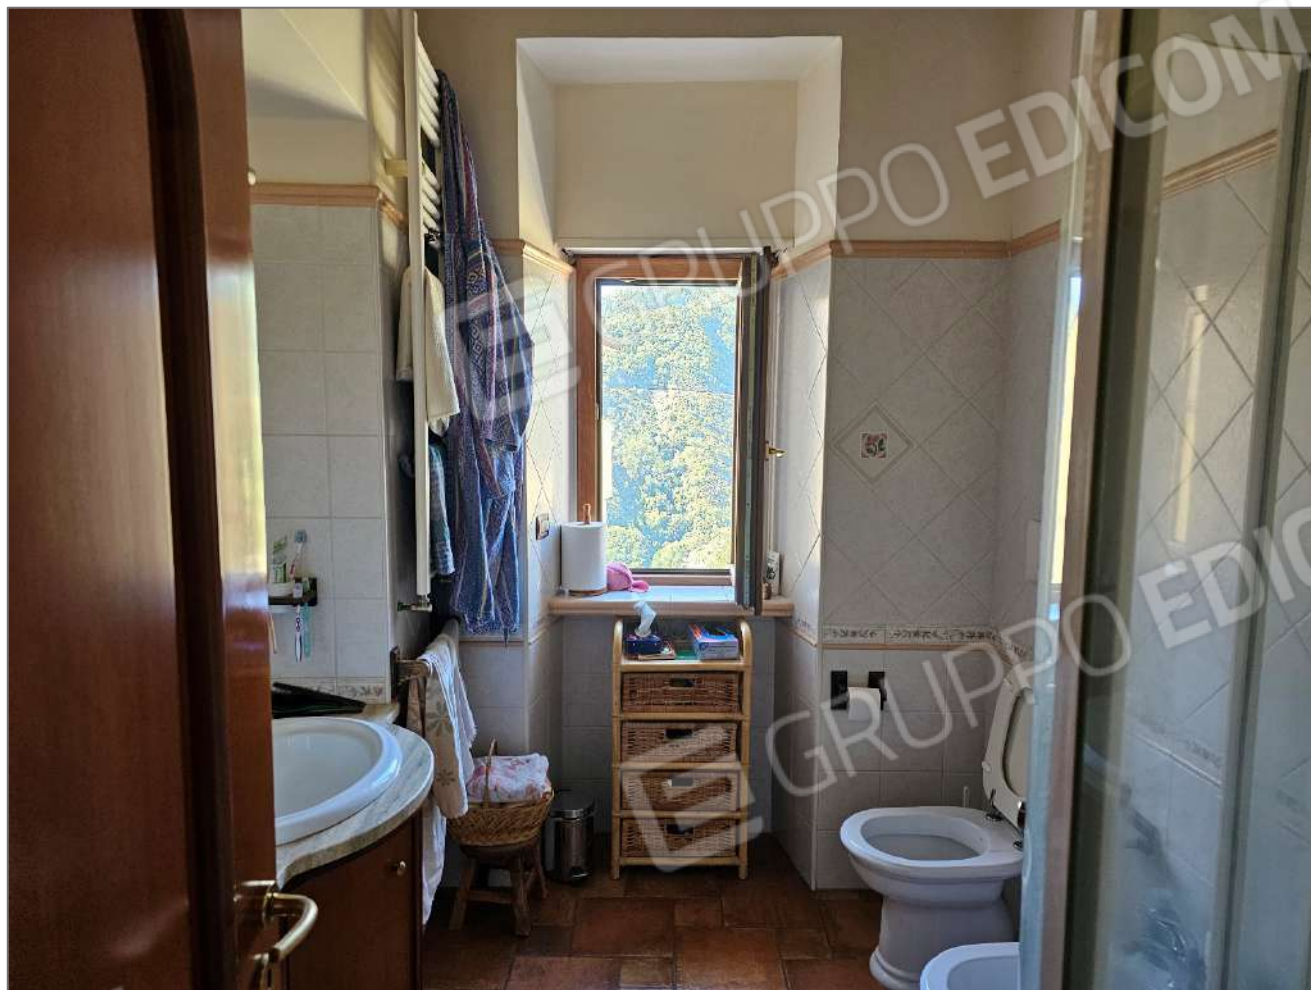
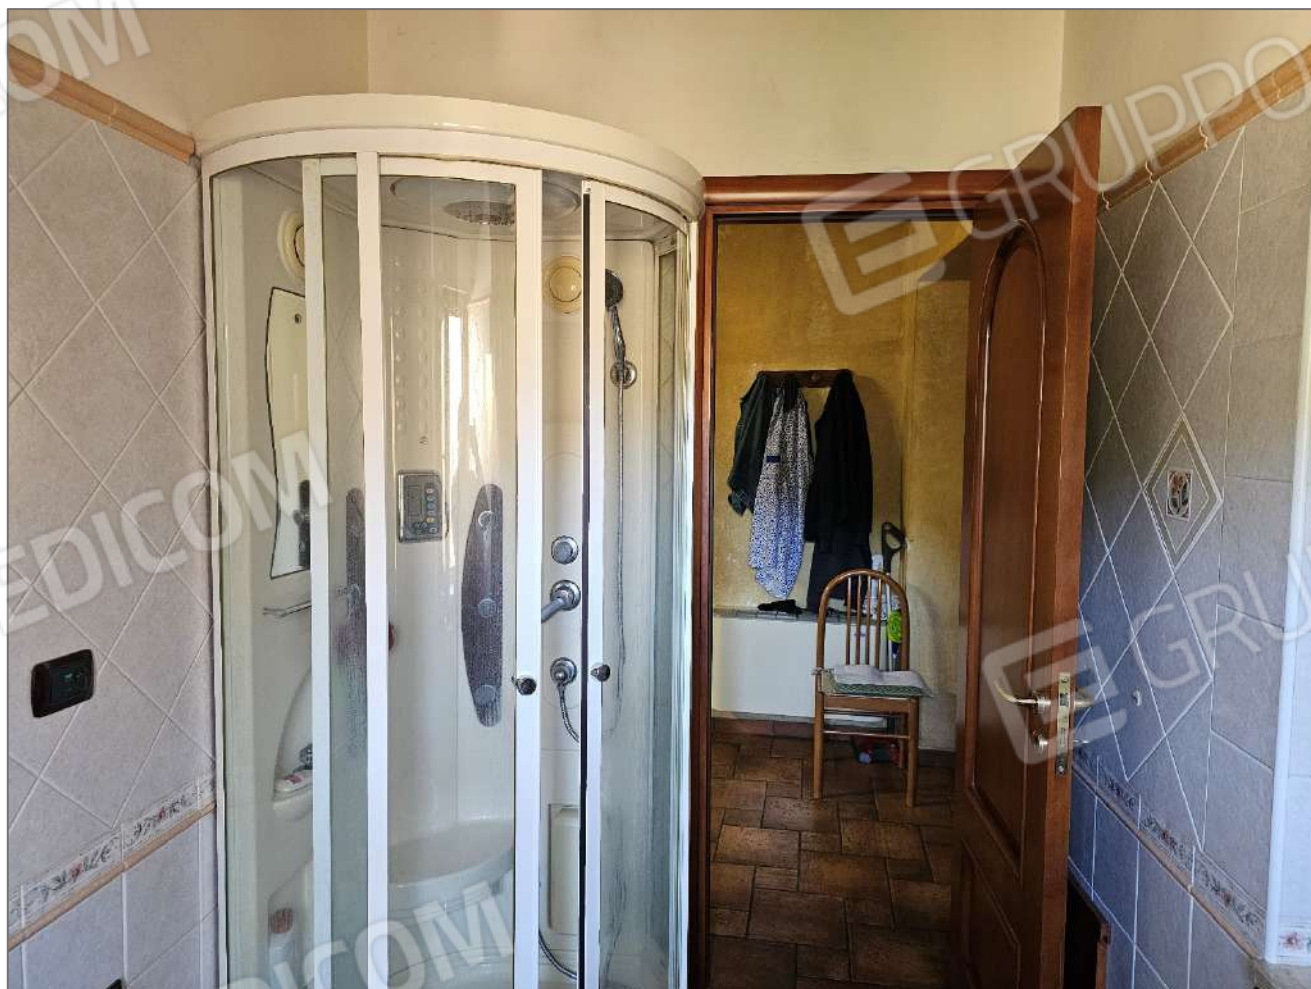
Foto 18, 19 – Bene censito nel NCEU del Comune di Taverna al foglio 43, particella 239, sub 9. Bagno

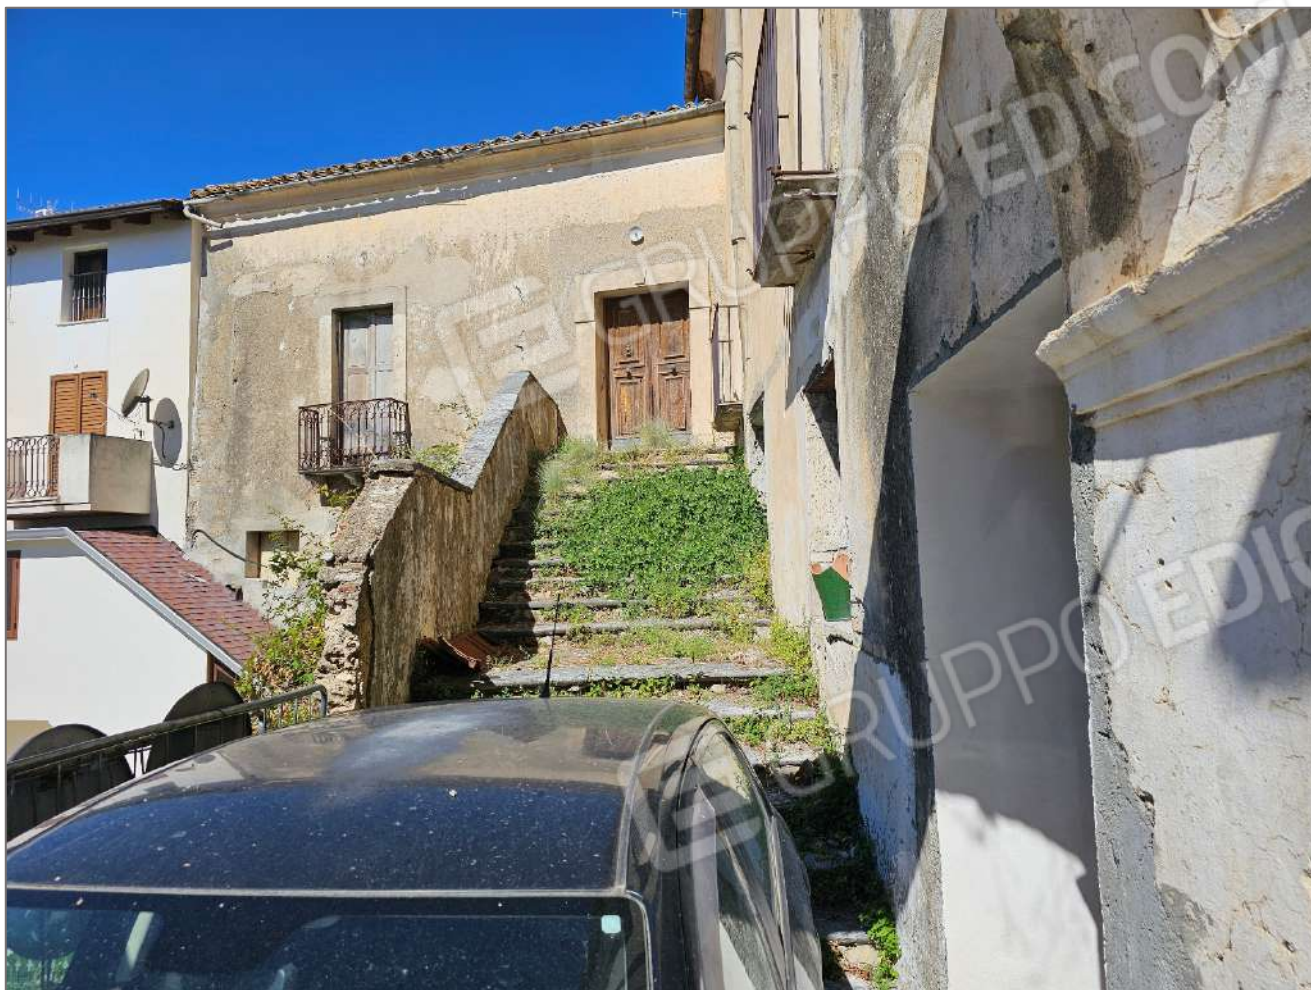
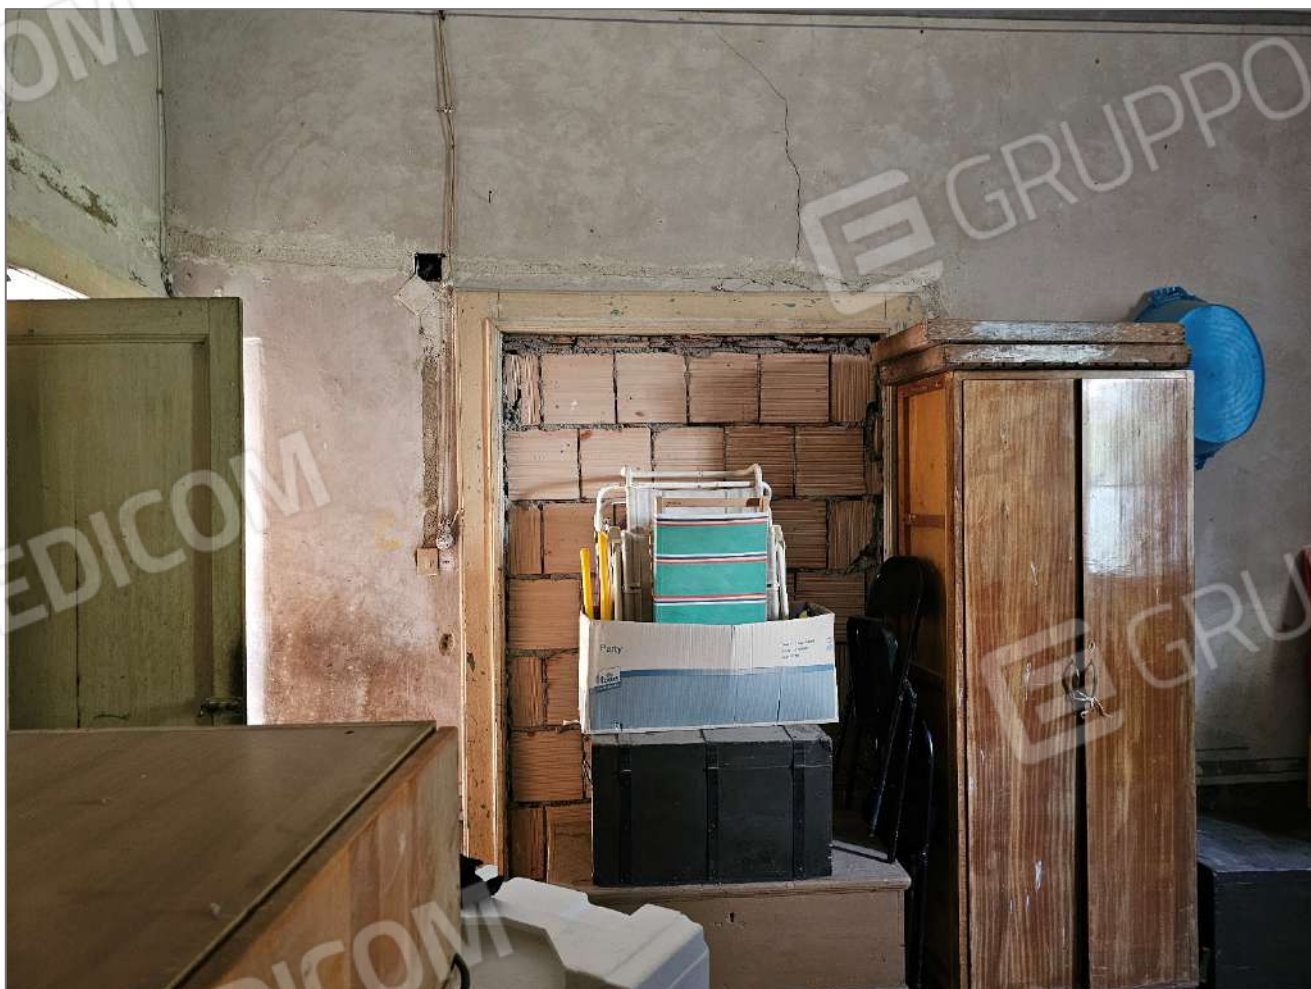
Foto 20, 21 – Bene censito nel NCEU del Comune di Taverna al foglio 43, particella 238, sub 25. Scala esterna di ingresso.

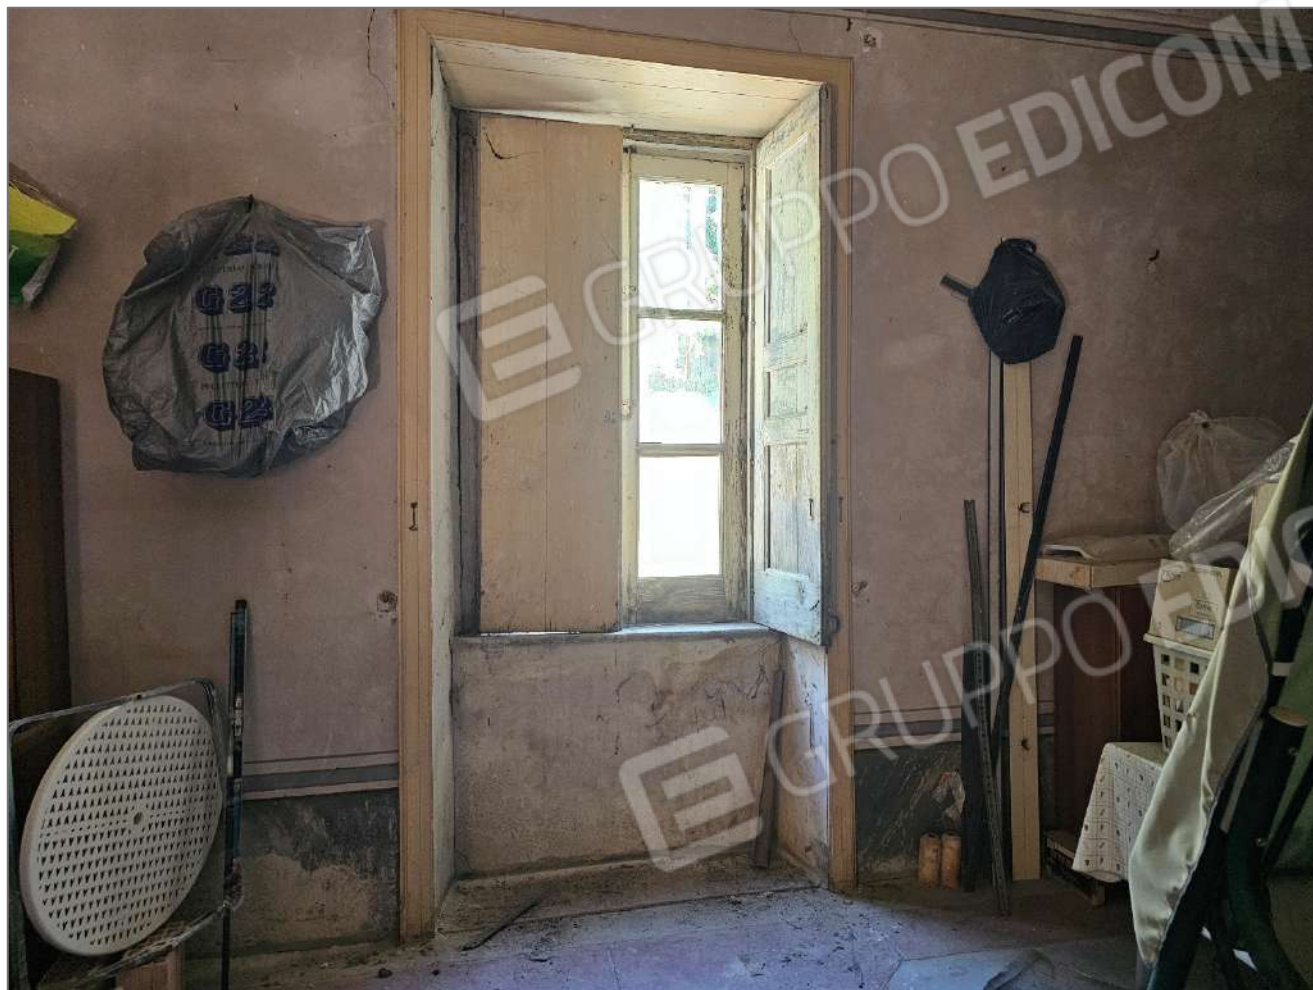
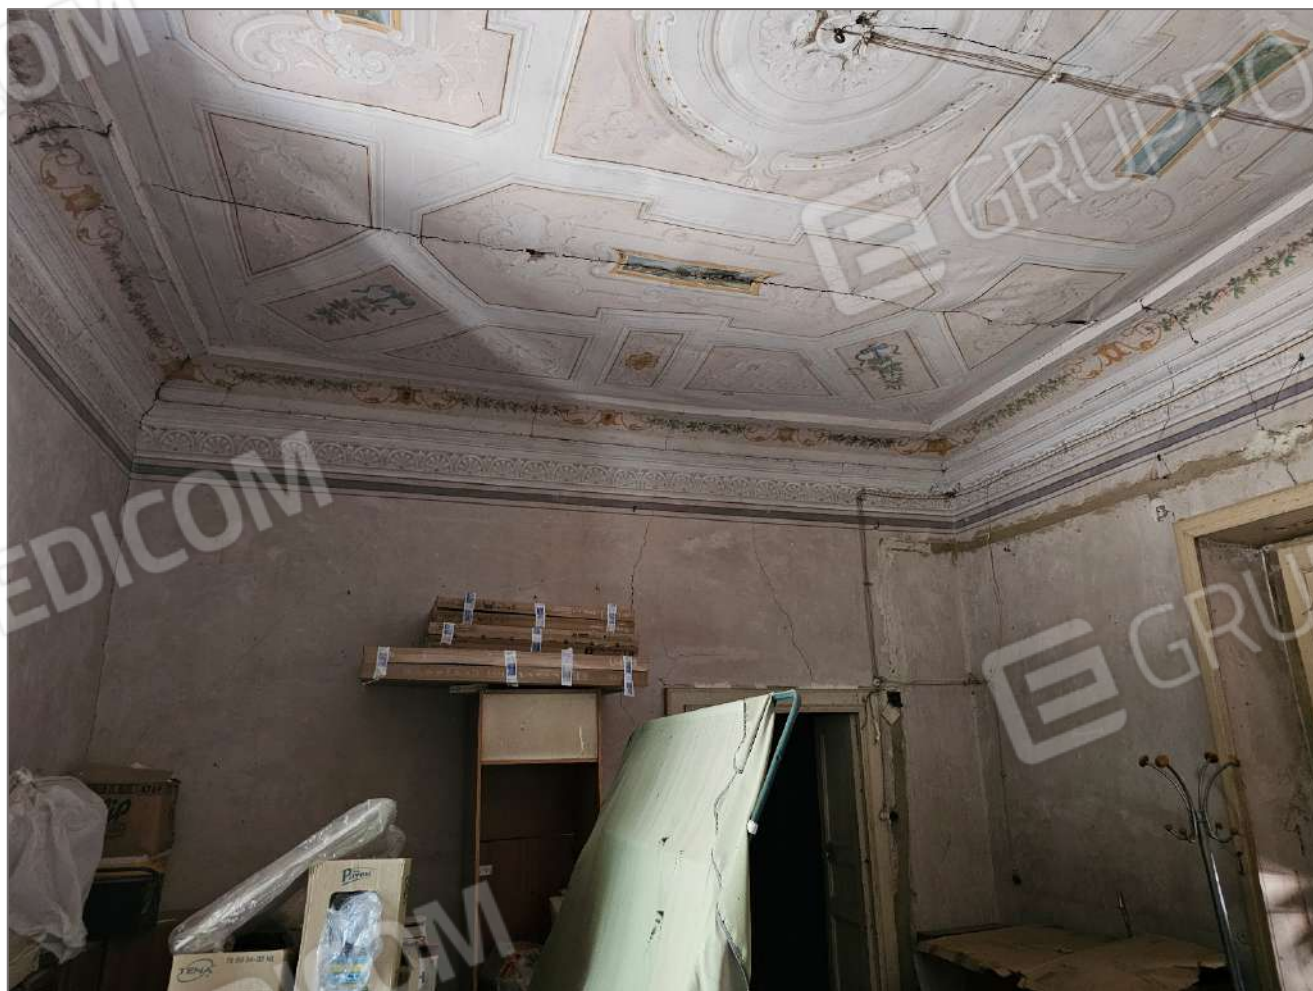
Foto 22, 23 – Bene censito nel NCEU del Comune di Taverna al foglio 43, particella 238, sub 25. Piano terra, vano deposito

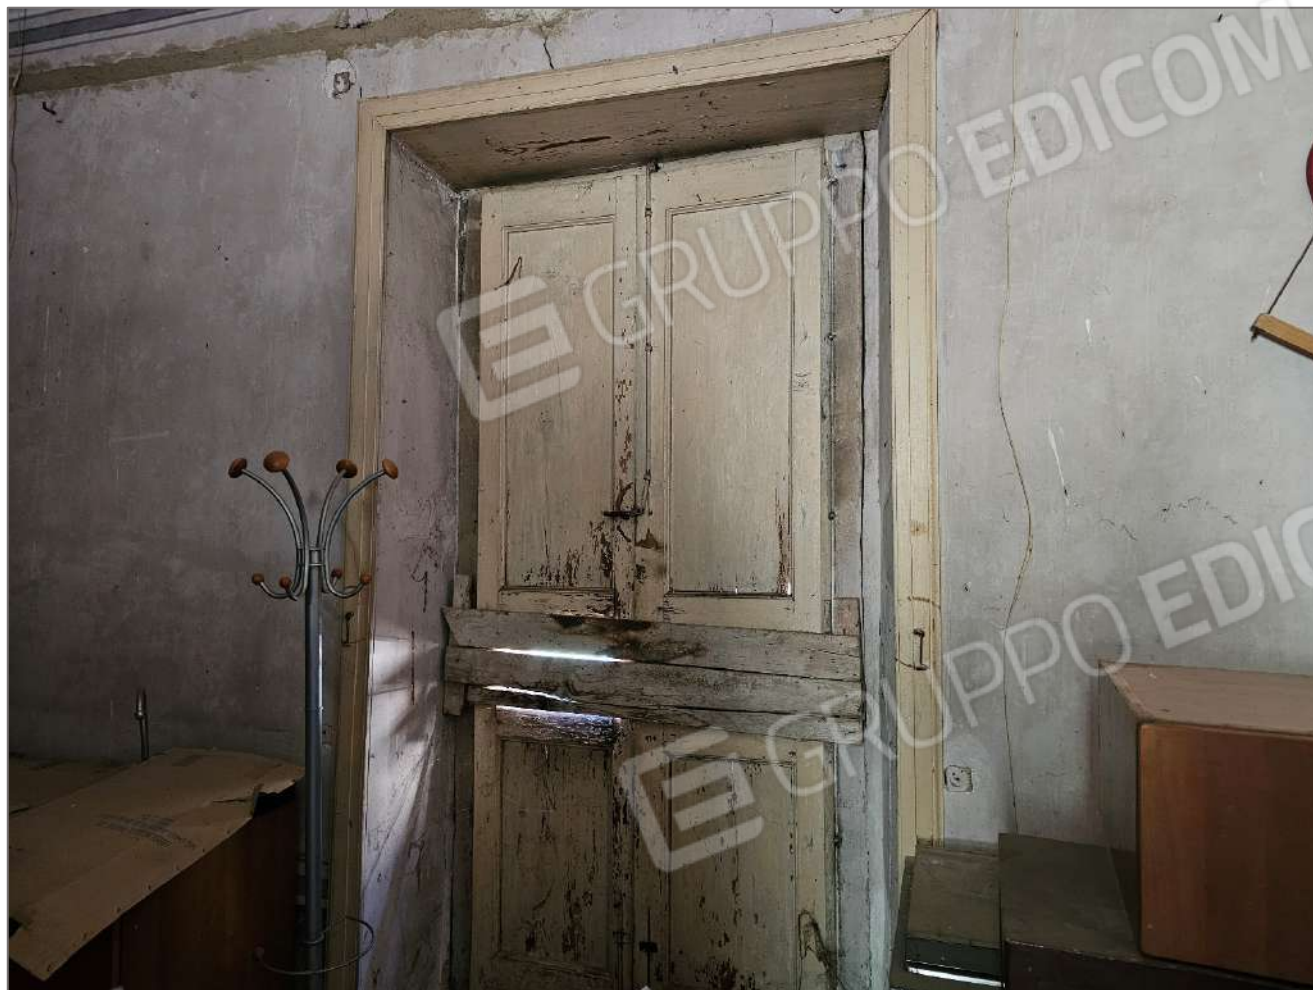
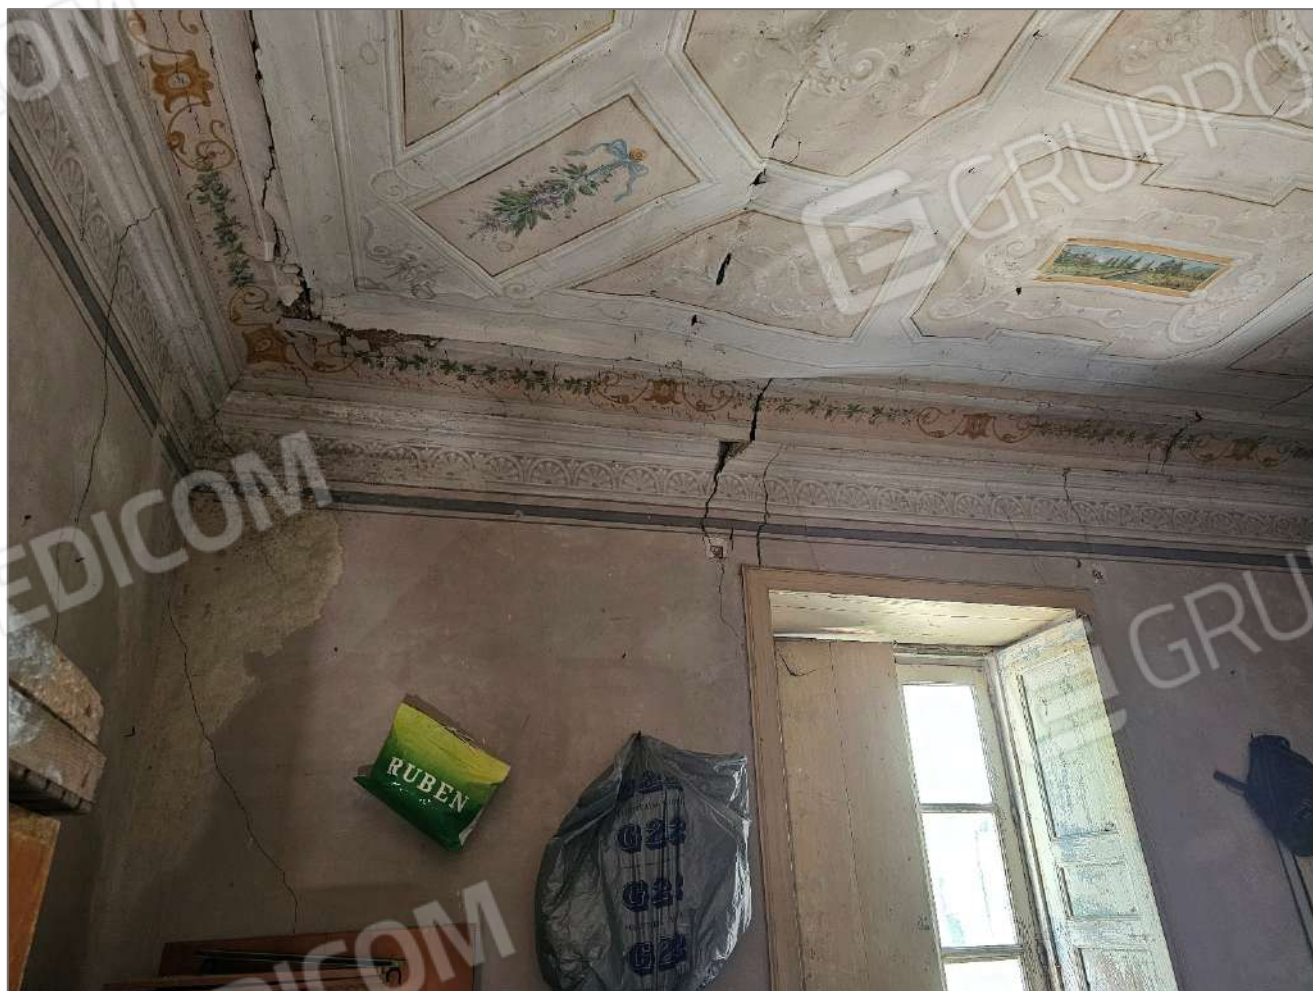
Foto 24, 25 – Bene censito nel NCEU del Comune di Taverna al foglio 43, particella 238, sub 25. Piano terra, vano deposito

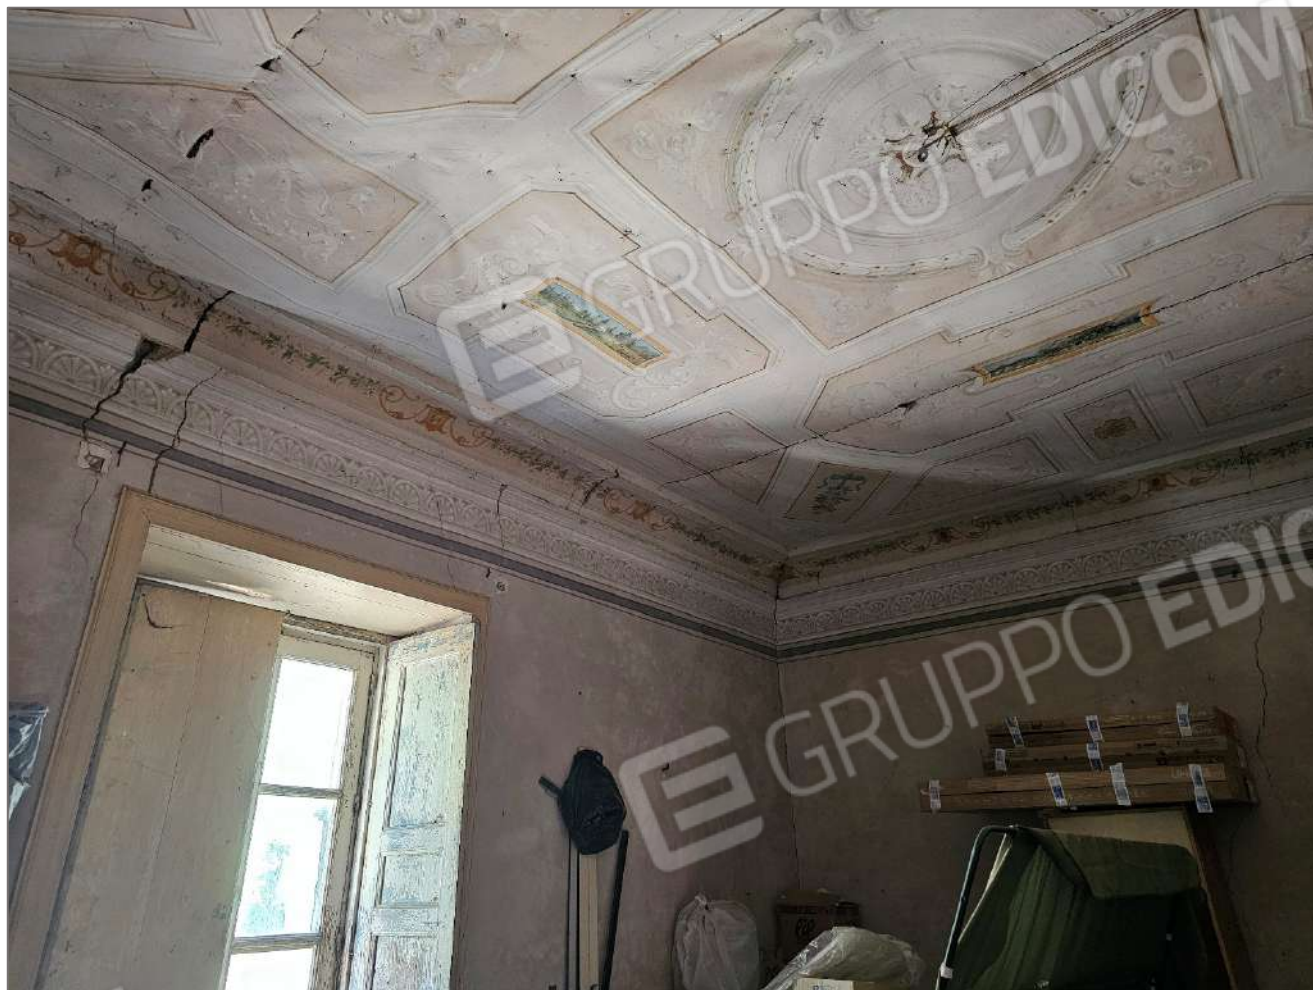
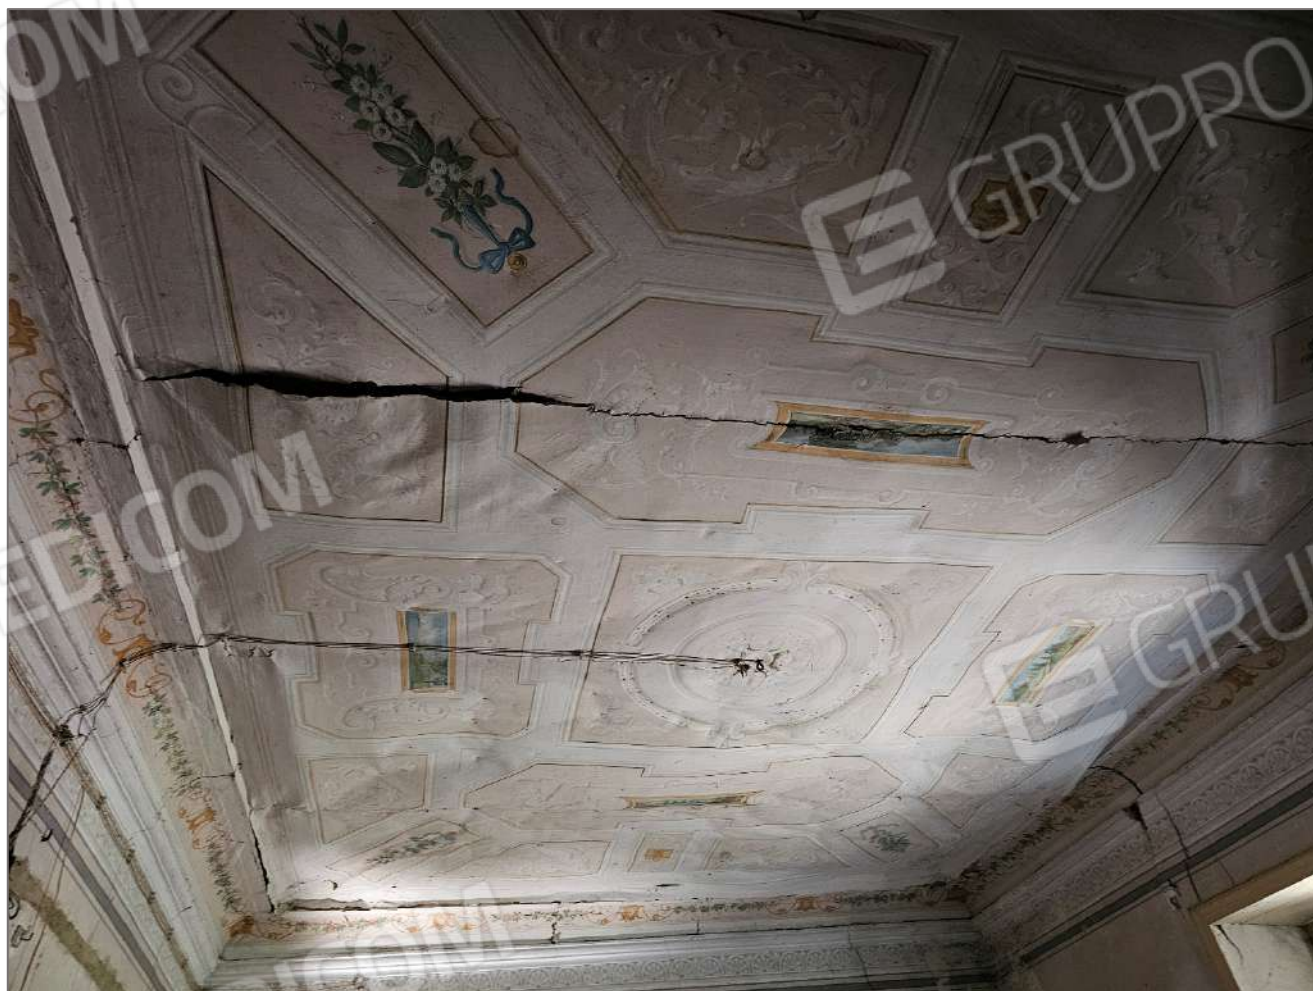
Foto 26, 27 – Bene censito nel NCEU del Comune di Taverna al foglio 43, particella 238, sub 25. Piano terra, vano deposito

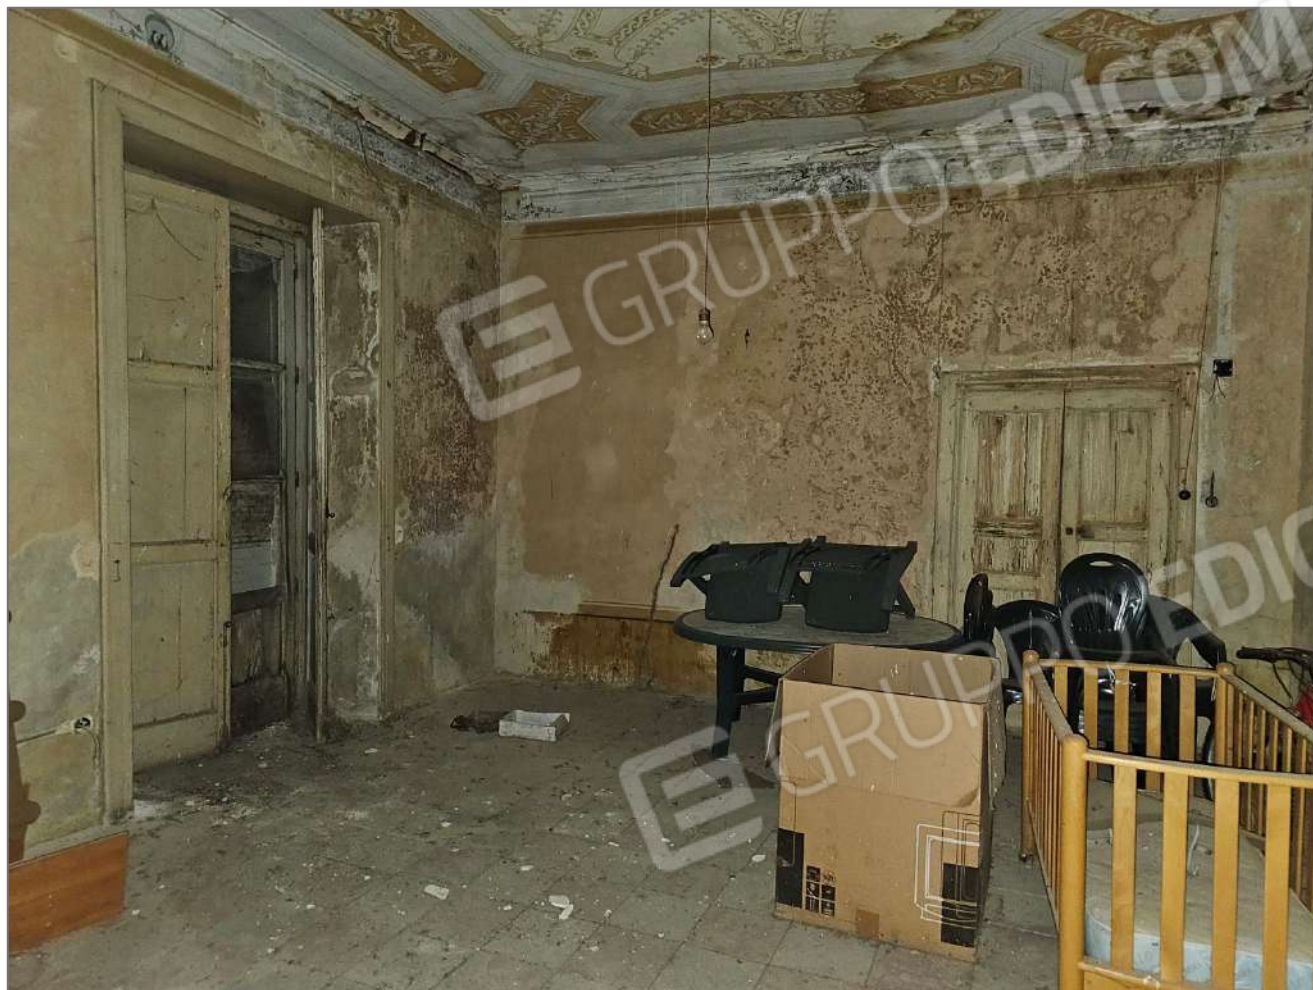
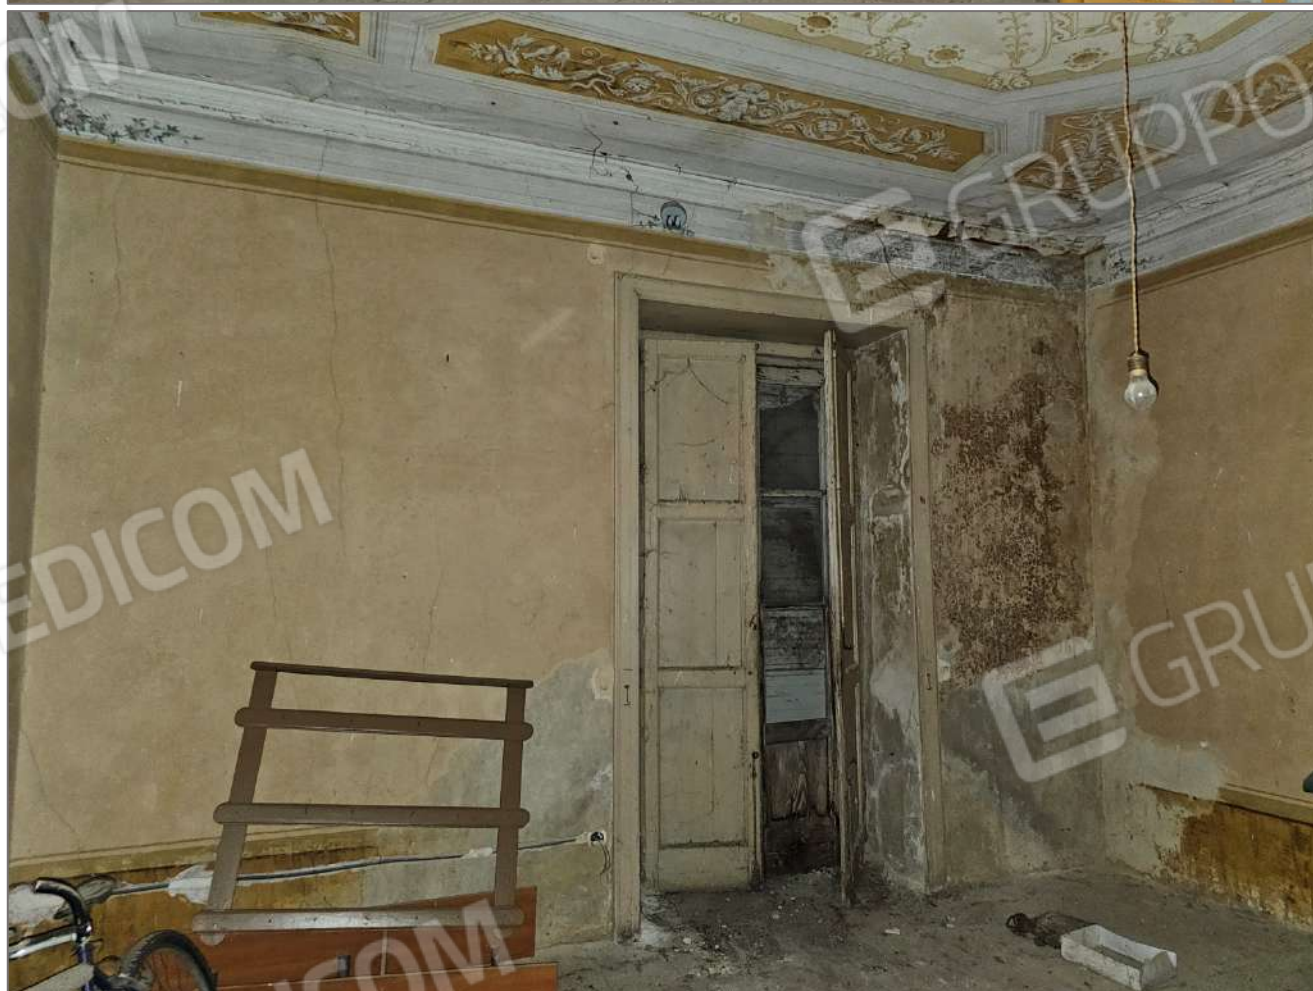
Foto 28, 29 – Bene censito nel NCEU del Comune di Taverna al foglio 43, particella 238, sub 25. Piano terra, vano deposito

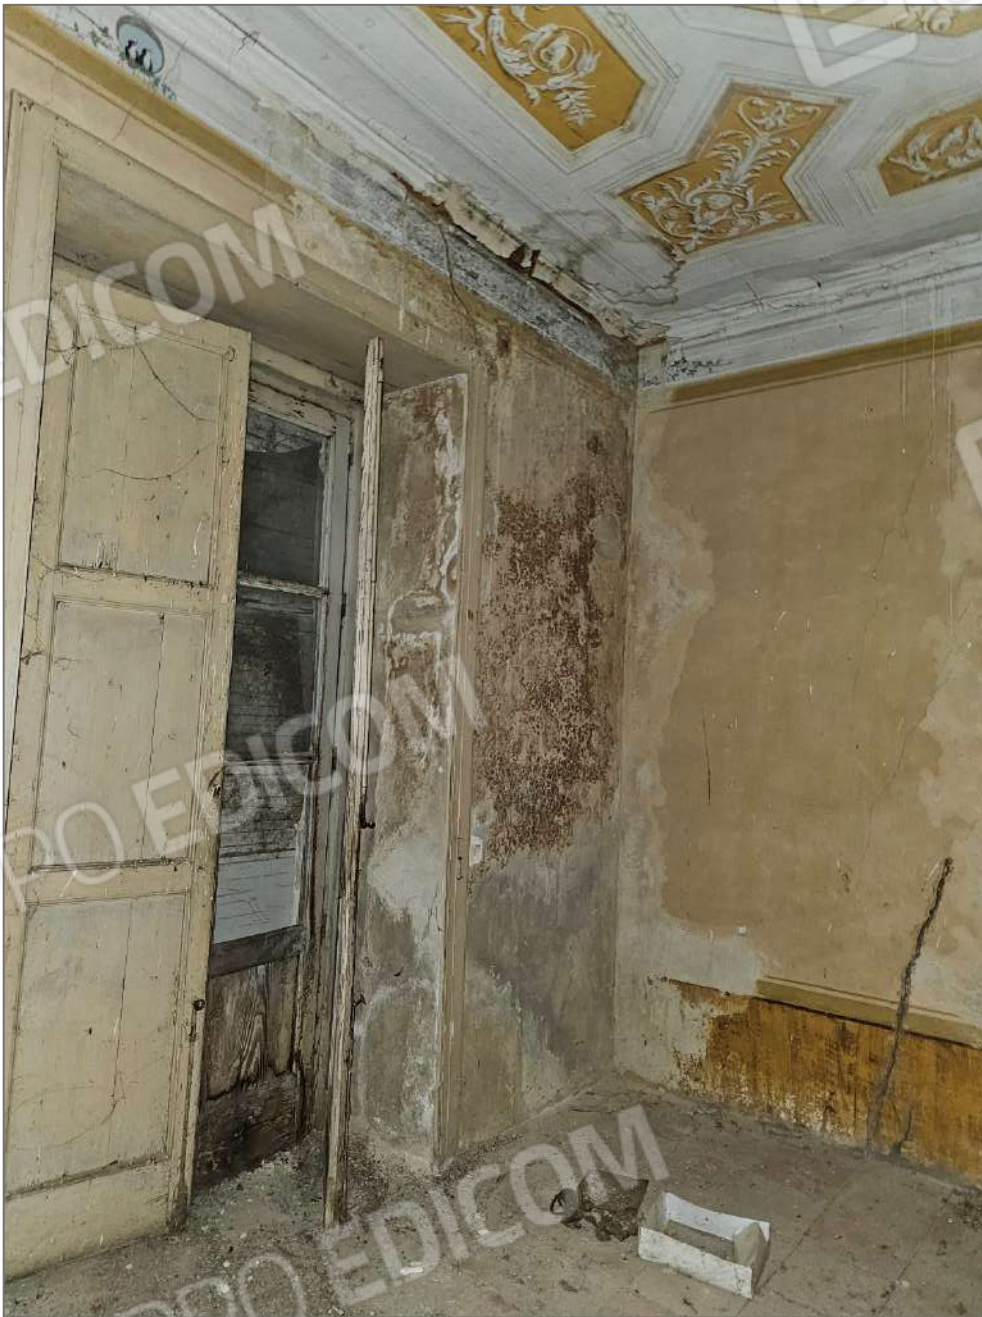
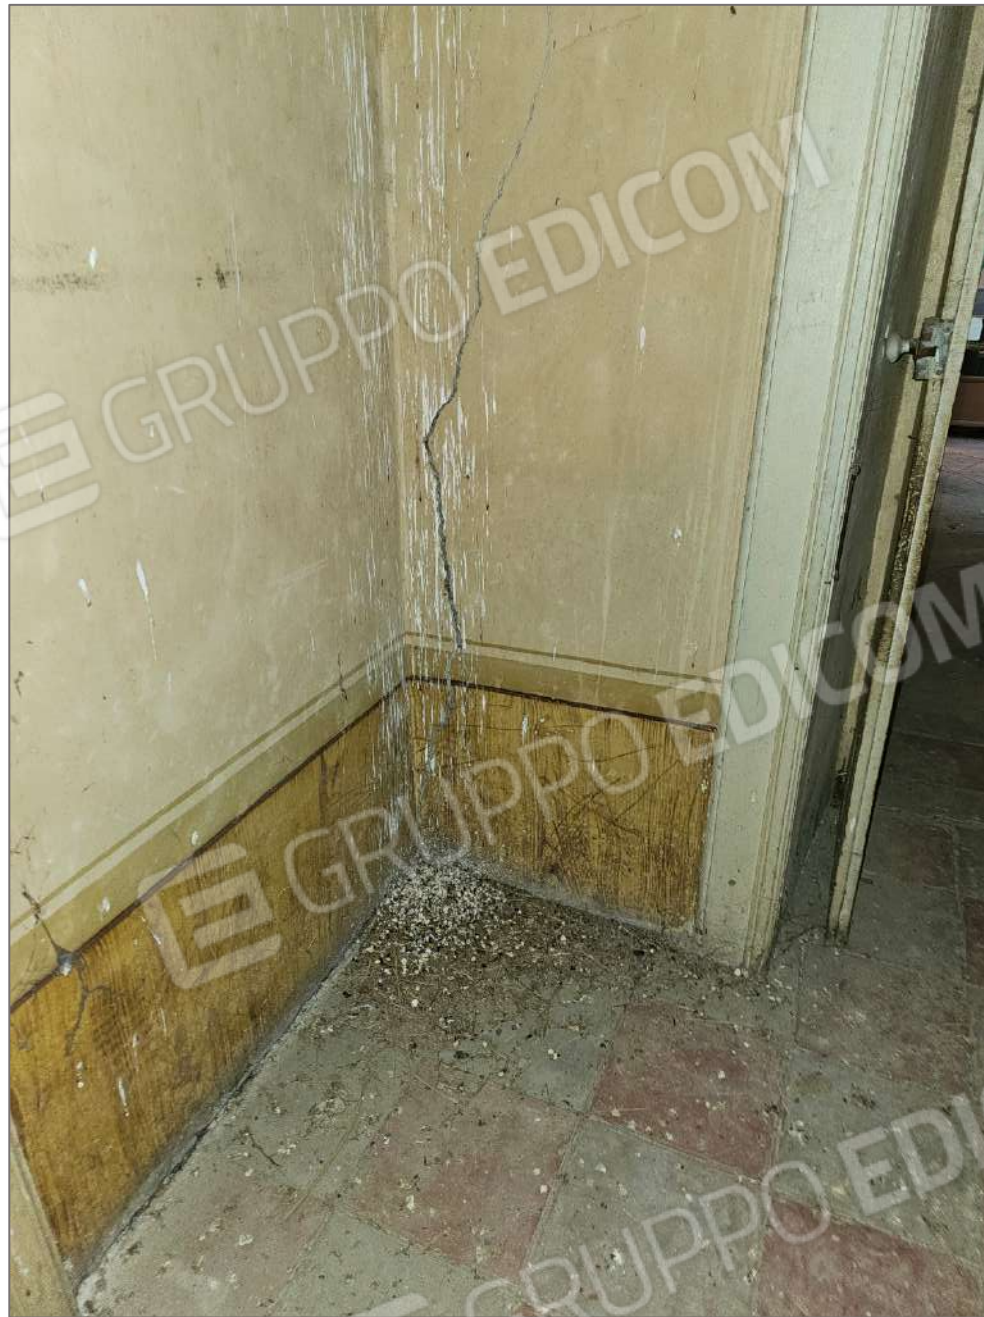
Foto 30, 31 – Bene censito nel NCEU del Comune di Taverna al foglio 43, particella 238, sub 25. Piano terra, vano deposito
